ANTIKVARISK FÖRUNDERSÖKNING

Kv. Sperlingens Backe 56, Grev Turegatan 7

Kv. Sperlingens backe 56, Grev Turegatan 7

Antikvarisk förundersökning, 2014-06-30

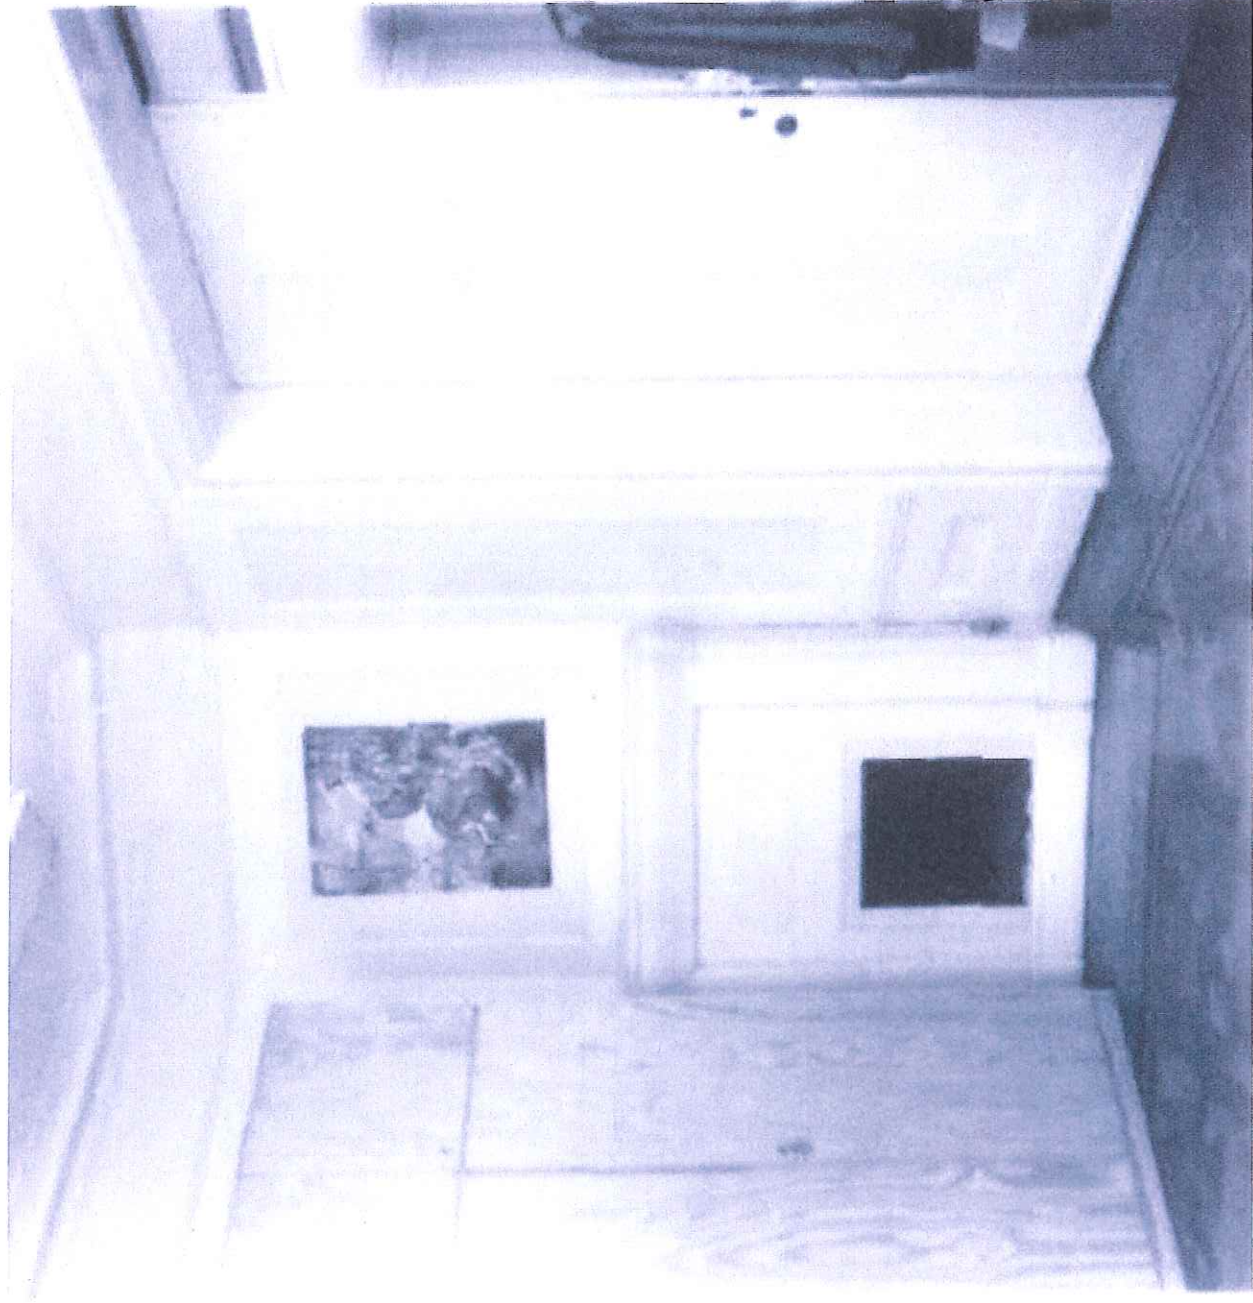
Ovan: En av de välbevarade salongerna mot Grev Turegatan. Fotografi taget ur Stockholms Stadsmuseums inventering av byggnaden 1973.

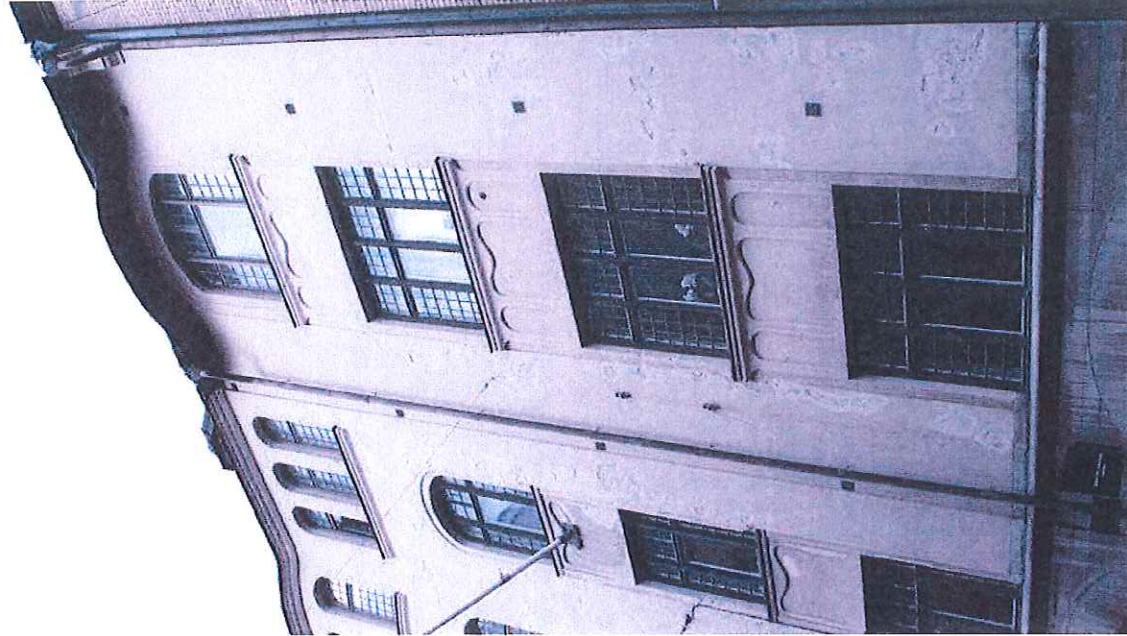
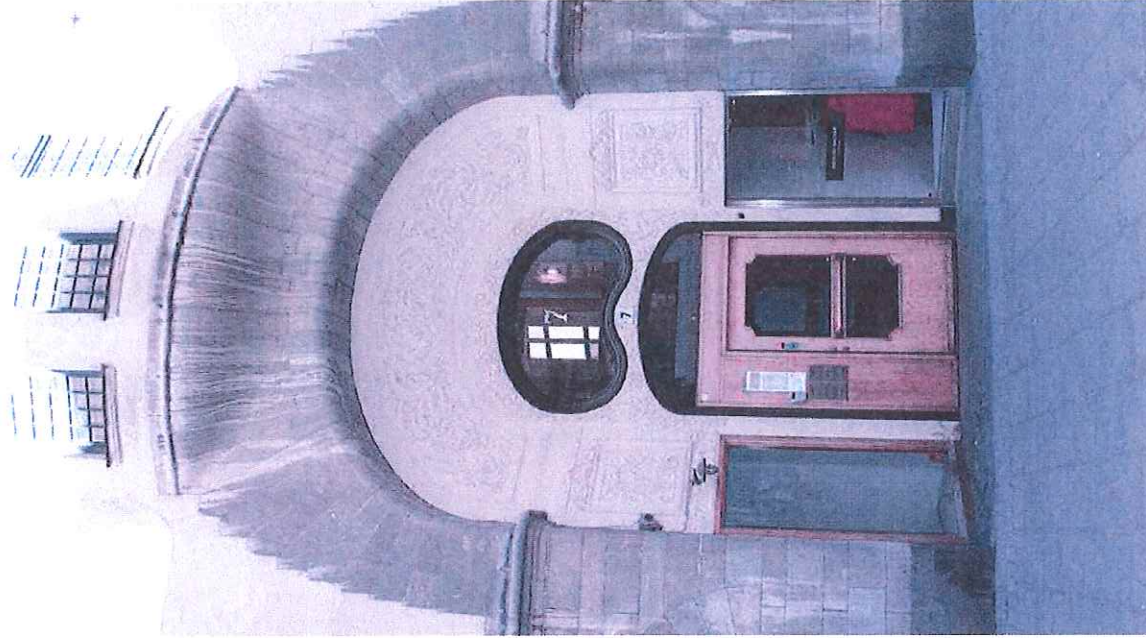
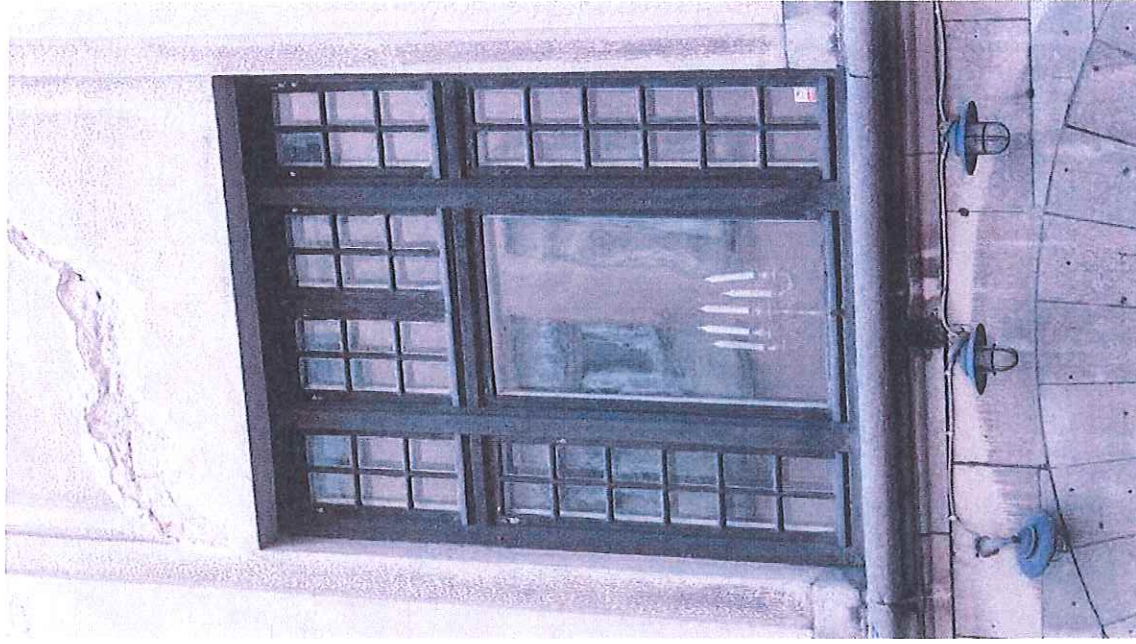
I mitten: Huvudentrén mot Grev Turegatan med sin putsdekor.

Ovan: Ett av de bevarade fönsterpartierna i fasaden mot Grev Turegatan.

Till vänster: Gatufasadens norra del bryter den övriga symmetrin.

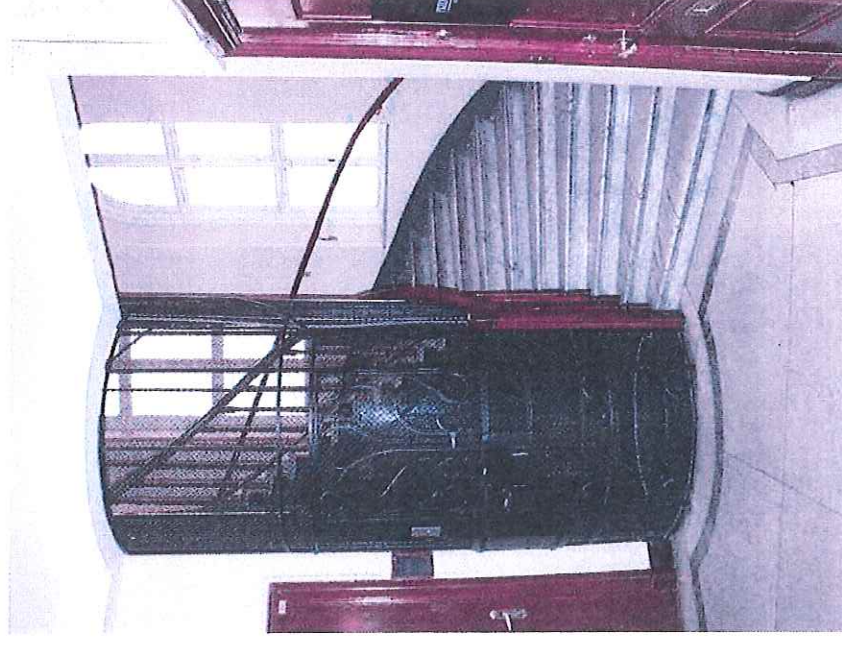
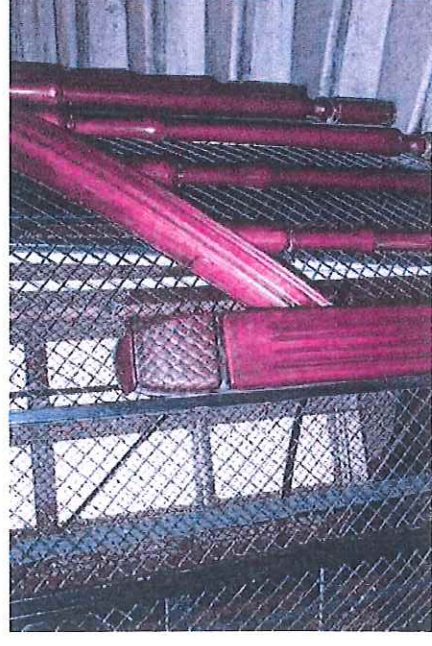
Byggnadens trapphus är väl bevarade. Det östra trapphuset, närmast Grev Turegatan, bevarar sin ursprungliga runda hiss inuti sin bur av smidesjärn. Trappstegen av gråvit marmor och vilplanen i samma material med grå bård bevaras liksom trapppräcken med snidade detaljer och profilerade taklister i stuk. Vilplanens träpanel och inpanelade dörrar är kvar även om flera av dörrarna satts igen och deras trycken demonterats. Fönsterpartier mot gården med vattrat glas.

Ovan: Det östra trapphuset med sin bevarade hiss och trappa.
Till höger: Detalj av snidad stolpe i det östra trapphuset.

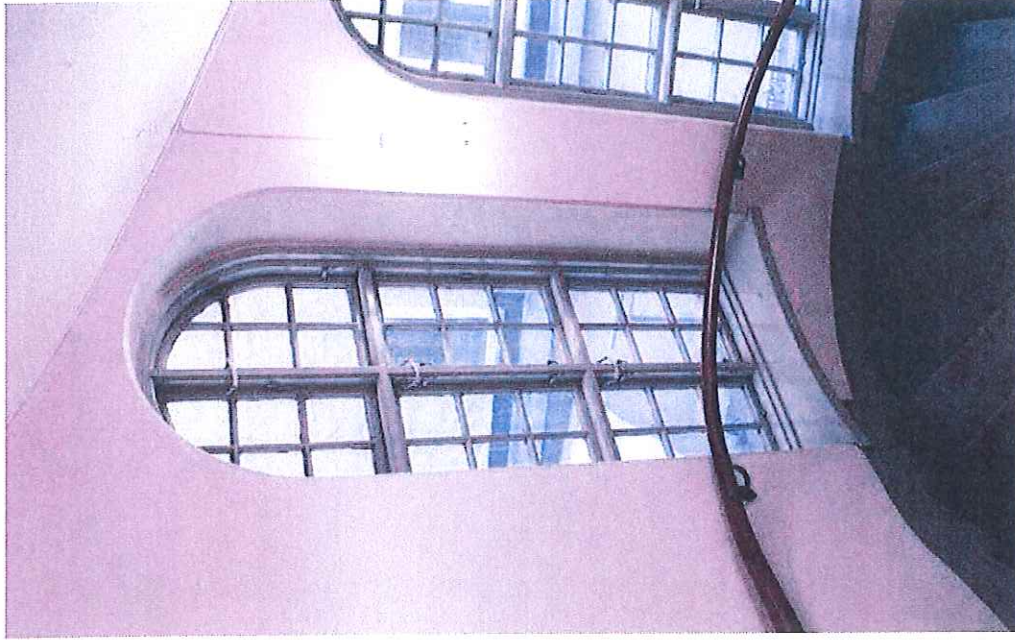
Ovan: Det västra trapphuset som bevarar sin trappa med plansteg, handledare med fästen, snickerier, dörrar och fönsterpartier.

Ovan mitten: Vy från hallen i bostadslägenhet på plan 4.

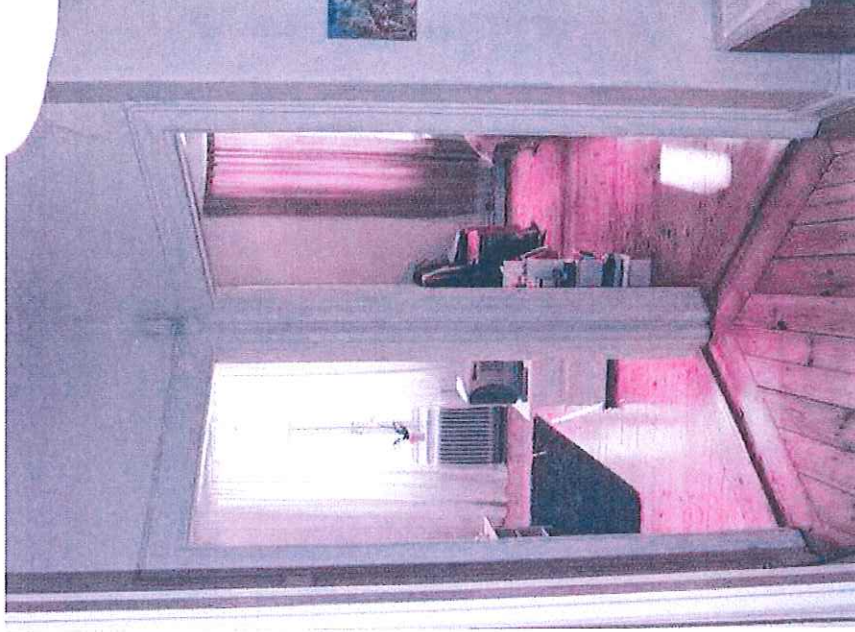
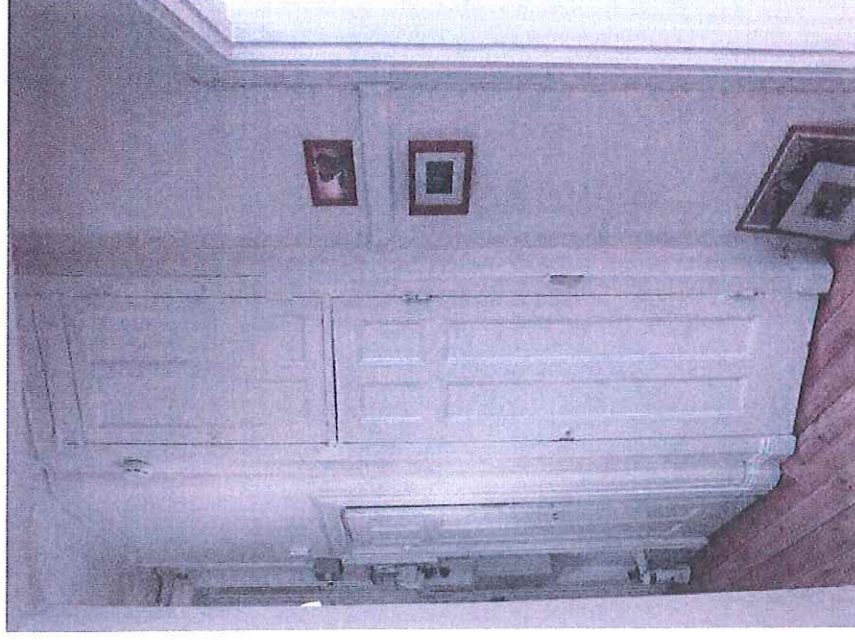
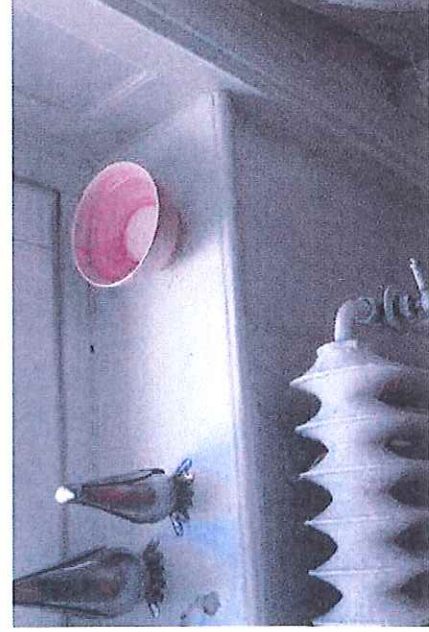
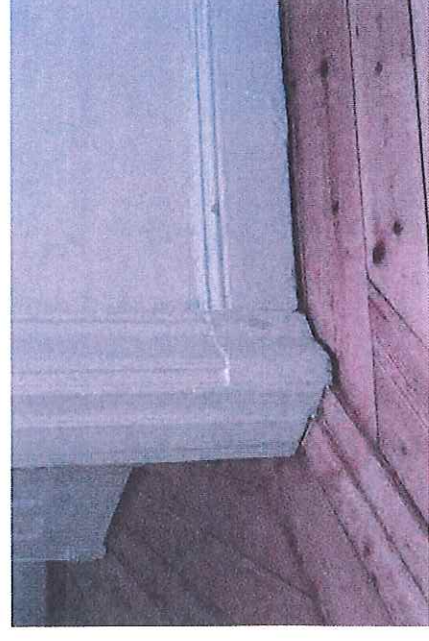
Smygpanel mot fönsteröppningen, stående pårispontpanel bakom radiatören samt fönsterbräda med hyvlad profil.

Längst till höger: Detalj av ursprungliga snickerier i bostadslägenhet.
