ANTIKVARISK FÖRUNDERSÖKNING

Freys Hyrverk - Kv. Sperlingens Backe 56, Grev Turegatan 11

2014-06-30

Beställare: Sturegallerian AB

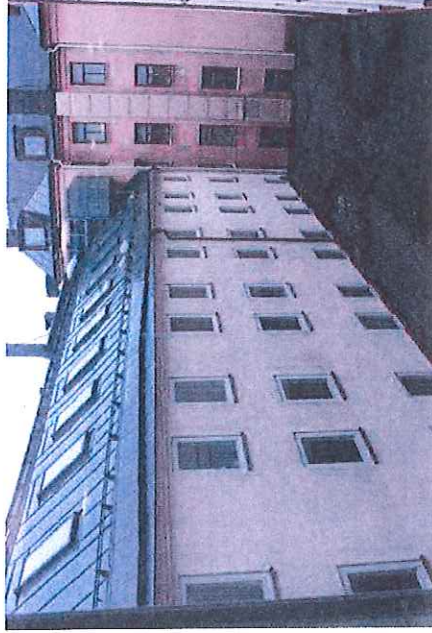
Till vänster: Huvudbyggnadens fasad sedd ifrån Grev Turegatan.

Längst till vänster: Sockelväningens enkla jugendportik in mot torntrapphuset.

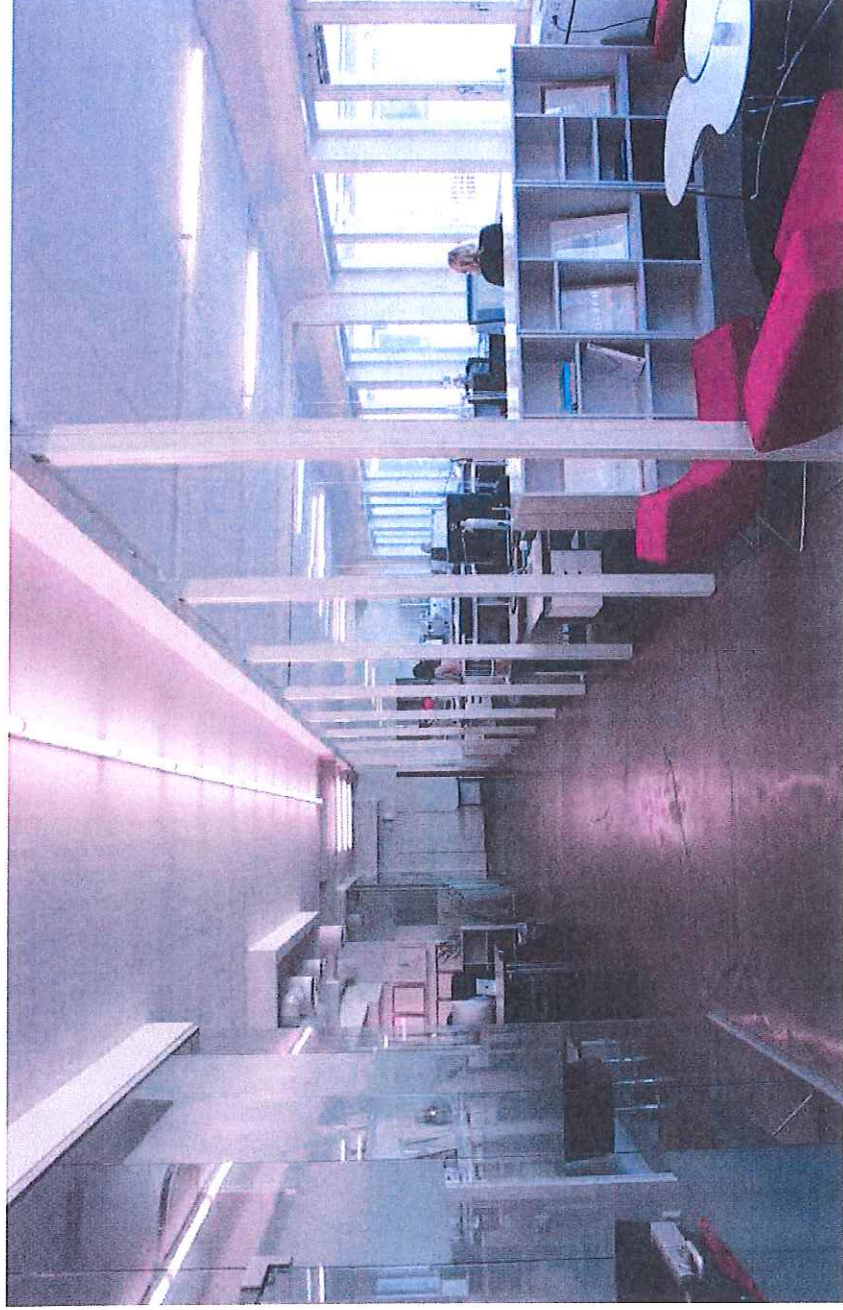
Fastighetens bärverk av stål och bjälklag av bremervalv är på sina ställen exponerade vilket gör att konstruktionen blir läsbar. På plan 5 är det ursprungliga betonggolvet framtaget, det är relativt skadat med sprickor och håligheter, betongen gör att lokalernas industriella bakgrund tydliggörs. Betongen verkar vara polerad eller dammbunden.

Ovan: Kontorslokal på plan 5 i huvudbyggnaden. De nuvarande hyresgästerna valde att ta bort det befintliga trägolvet och frilägga det underliggande, ursprungliga, betonggolvet.

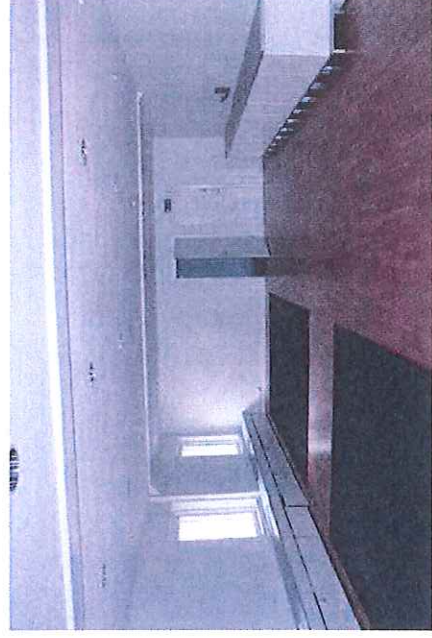
Till vänster: Kontorslokal på plan 3 i den södra gårdsflygeln.

Till höger: Kontorslokal på plan 3 i den norra gårdsflygeln.

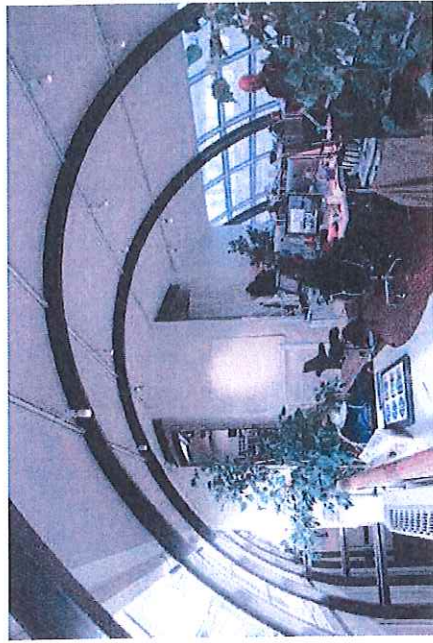
Överst till vänster: Entresolvåningens kontorslandskap på plan 7 i huvudbyggnaden.

Överst i mitten: Frilagd takstol i tornets översta våningsplan, idag inrett som kontor och mörkrum.

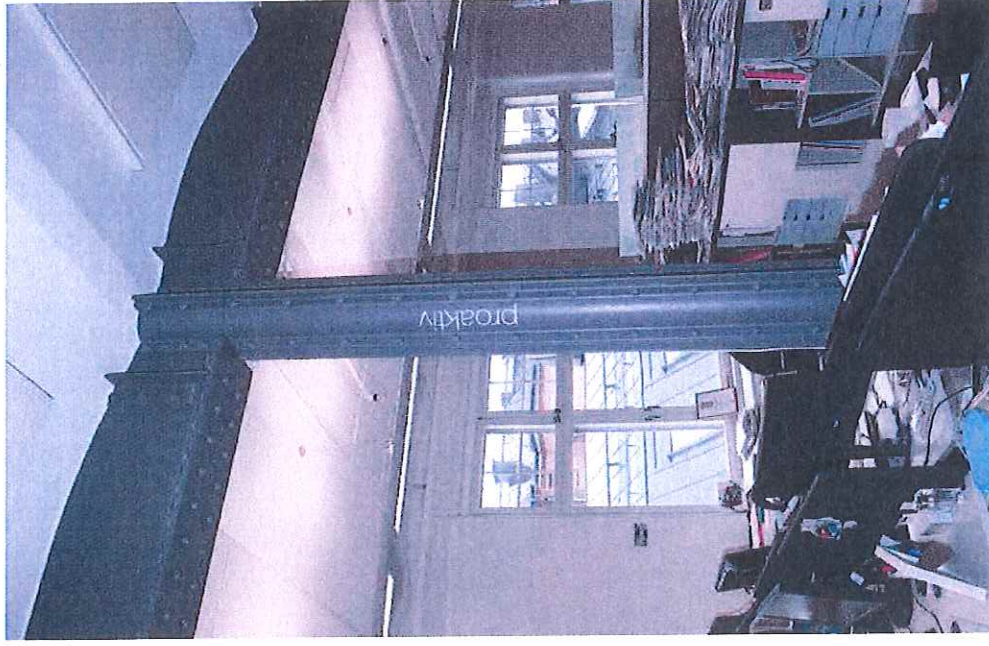
Ovan: Ståpelare och bjälklag i kontorslandskapet på plan 4 i huvudbyggnaden. Akustikdämpande plattor har monterats i bremervälven.

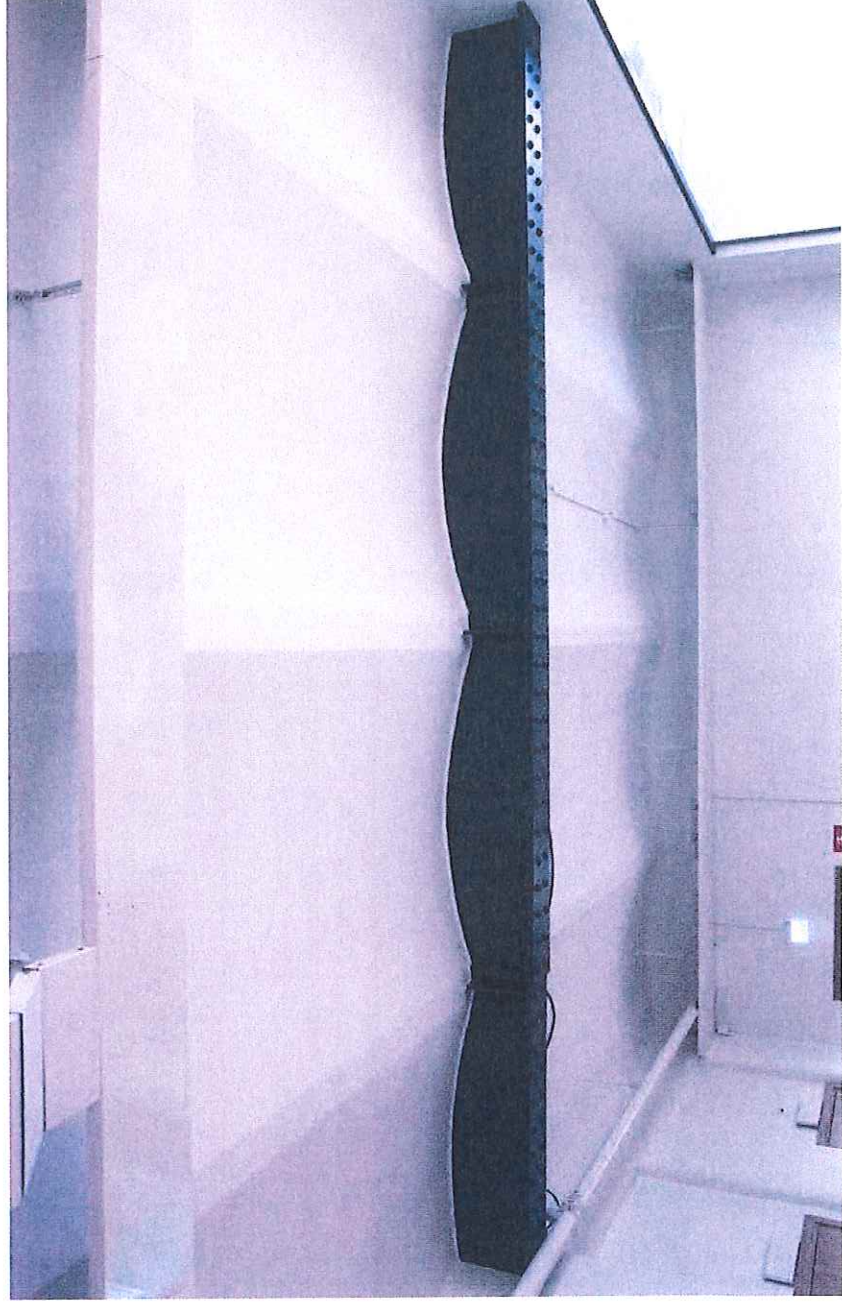
Till vänster: Putsade bremervälv med blottad stålkonstruktion på plan 3 i huvudbyggnaden.

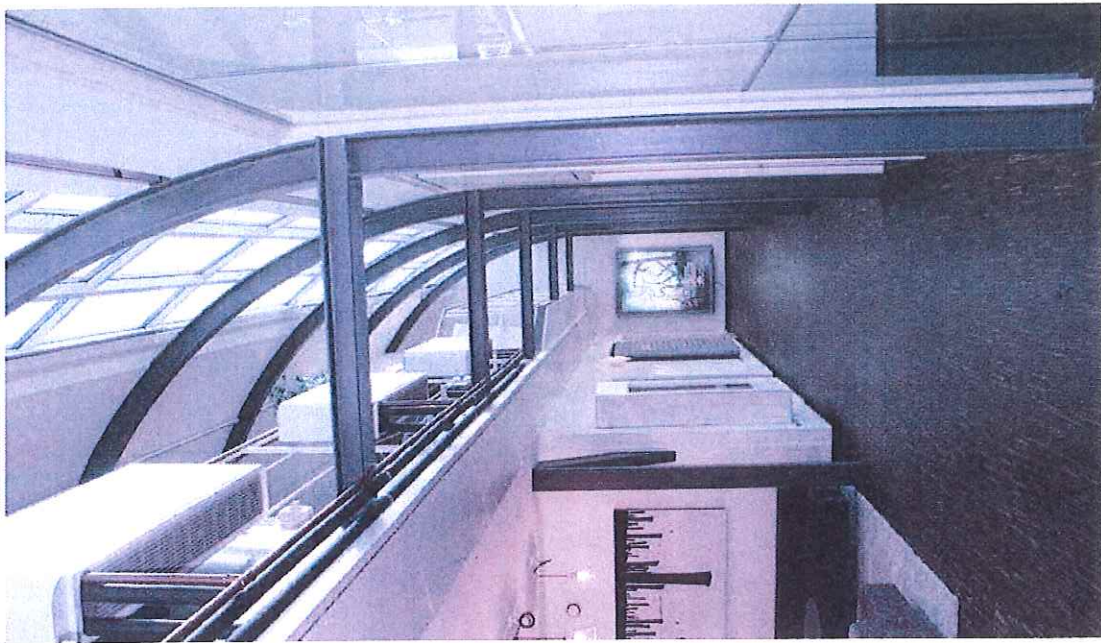
Ovan till höger: Kontorslokaler på plan 4.

Ovan: Kontorslokaler på plan 6. Stålkonstruktionen och entresolvåningen tillkom 1988.

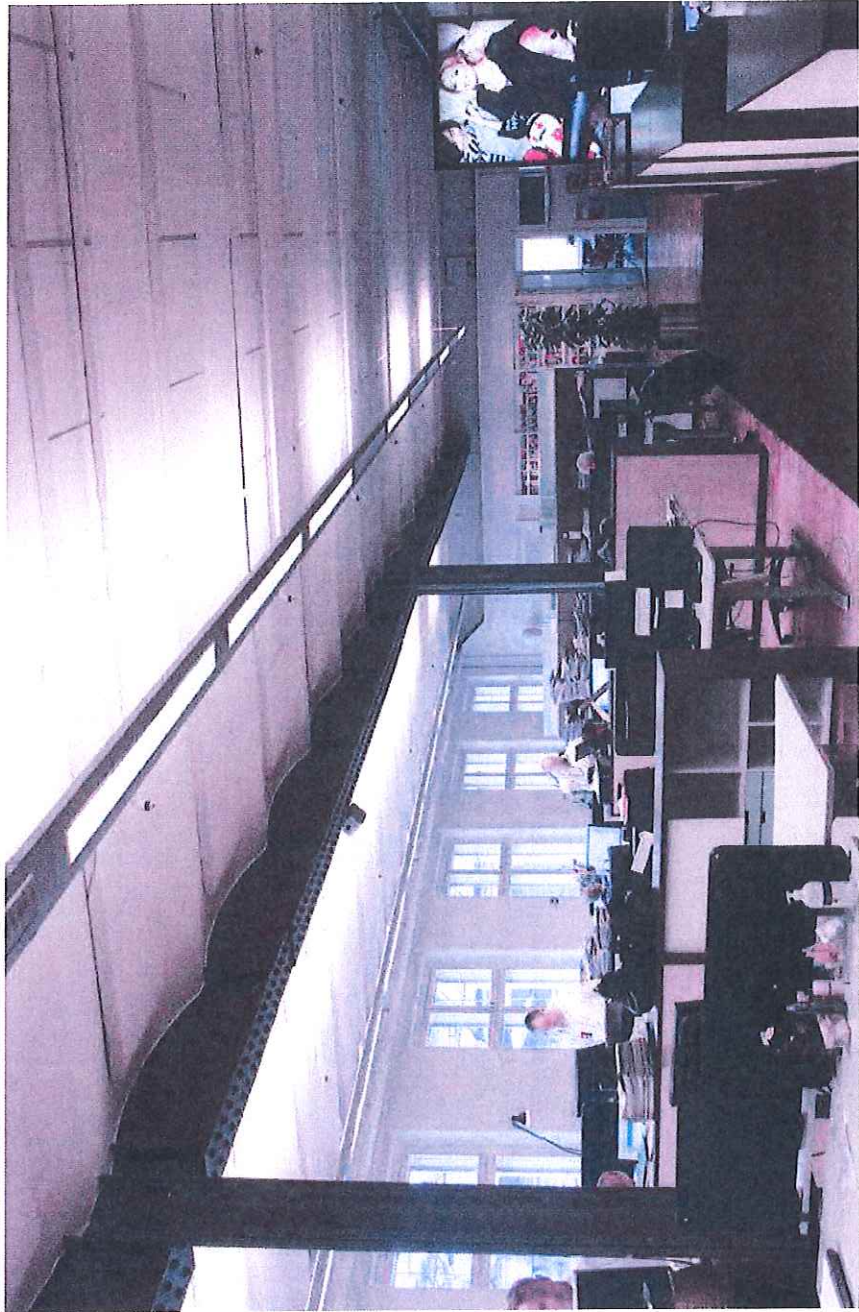
Till vänster: Framtaget betongolv på plan 5 i huvudbyggnaden

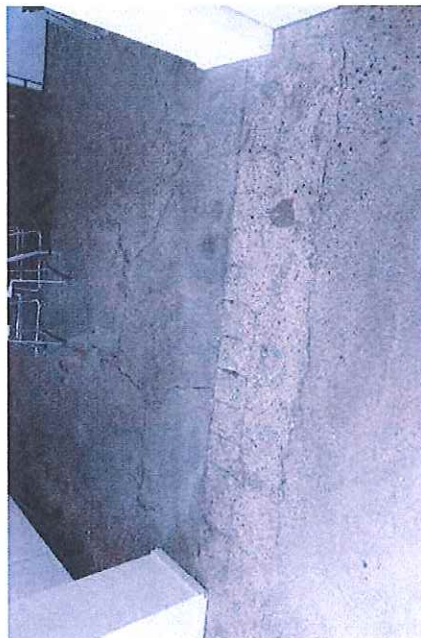
Längst till vänster: Trappspindeln i torntrapphuset.

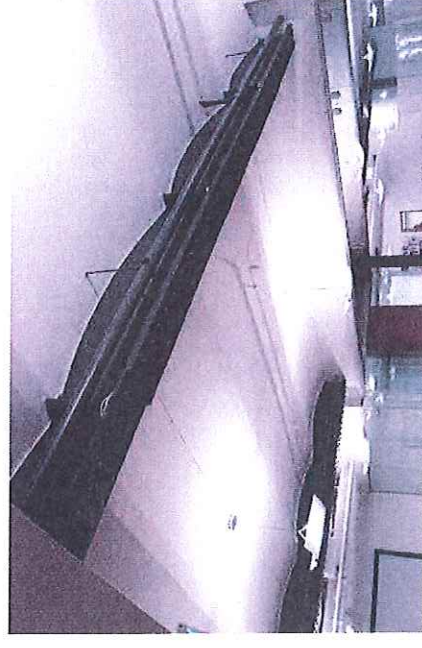
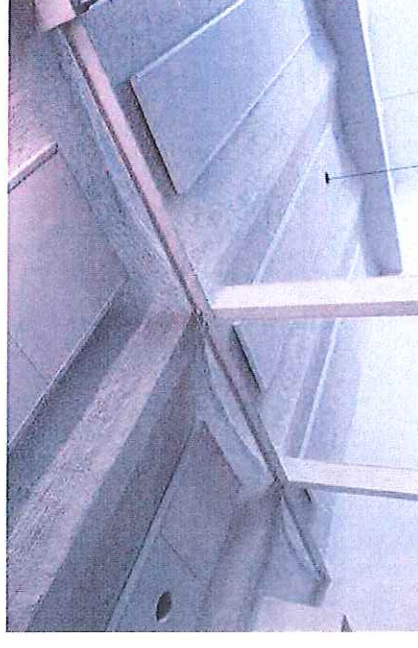
Då fastighetens interiörer kraftigt förändrades genom kontrolleringen är idag våningarnas ursprungliga funktioner otydliga. Den bevarade stål- och tegelkonstruktion ger byggnaden ett byggnadstekniskt värde, särskilt med tanke på att konstruktionen till stor del är exponerad vilket tillför en pedagogisk aspekt. Genom åren har flertalet öppningar och håltagningar gjorts i tegelmurverket men de djupa murarna visar fortfarande på en ålderdomlighet som interiörerna i övrigt saknar.

Överst: Stålbalkar och bremervälv på plan 3 i huvudbyggnaden.
Mitten: Stålkonstruktion och bremervälv på plan 5 i huvudbyggnaden.
Akustikdämpande plattor har monterats i valvbågarna.
Nederst: Delar av huvudbyggnadens fasad exponeras i trapphuset i hus C.

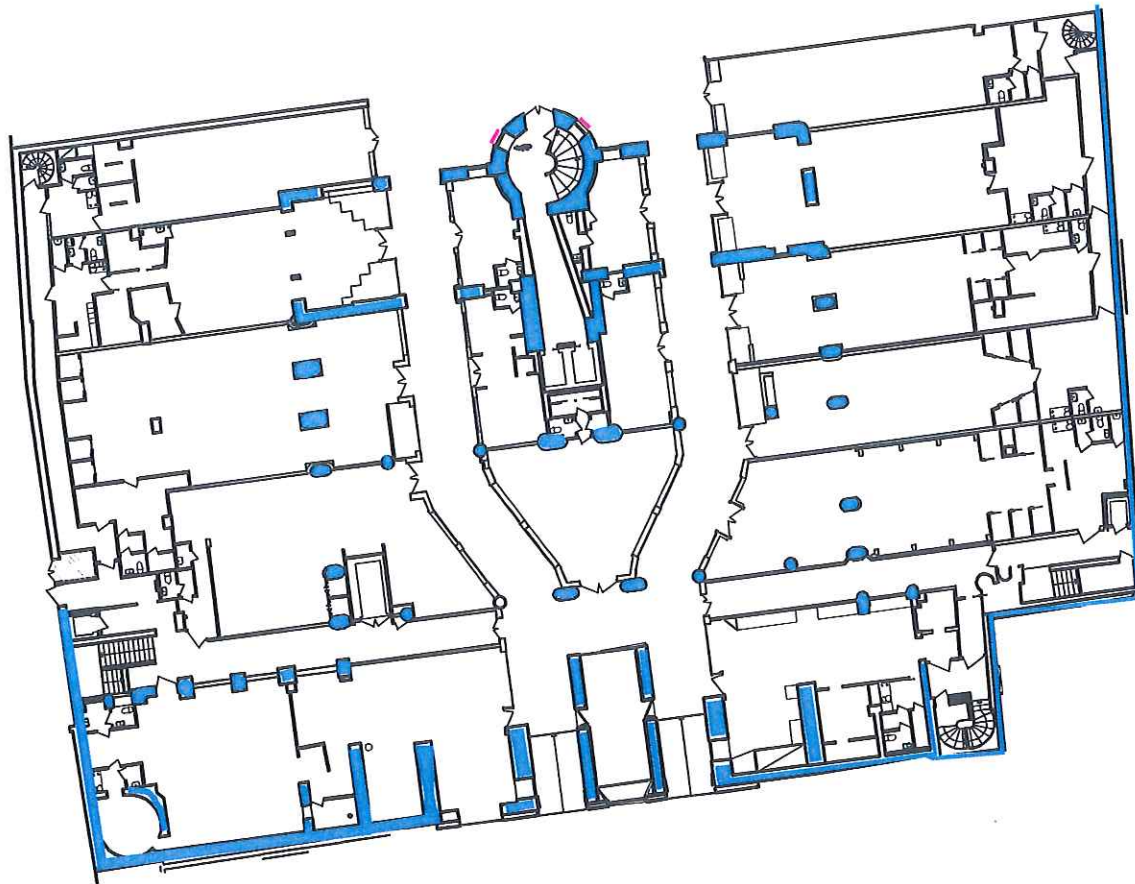
Bottenvåning

Bottenvåningen består idag till stora delar av butiksytor vilka ingår i Sturegallerian. Genom markeringen av de ursprungliga fragmenten av hyrverkets stomme framträder dess utformning tydligt bland gallerians idag svårästa miljö. De vackra granitdetaljerna som utgör byggnadens sockelvåning kan upplevas utan- och innanför butikerna. Övriga delar av konstruktionen är idag inklädda och dolda av innertak och gipsväggar.
