KONFLIKTSTUDIER

för korsningar i Stockholms innerstad

Slutrapport: Fyra korsningar i Stockholms innerstad

STOCKHOLM STAD TRAFIKKONTORET

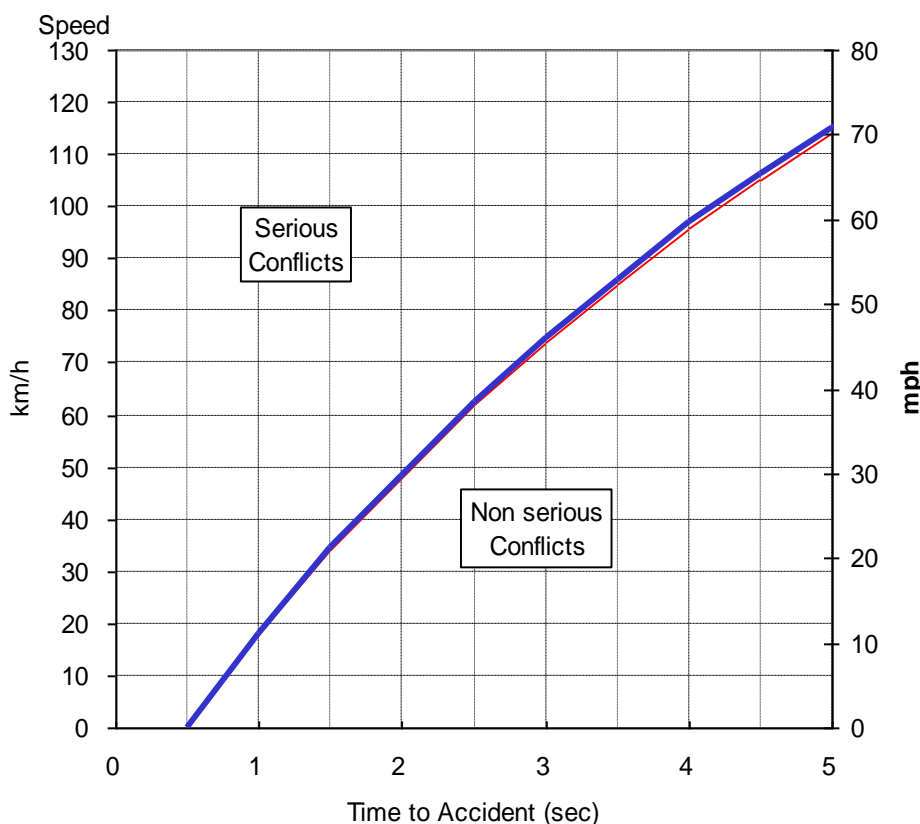
Figur 1. Konfliktteknikens nomogram över allvarliga och inte allvarliga konflikter.

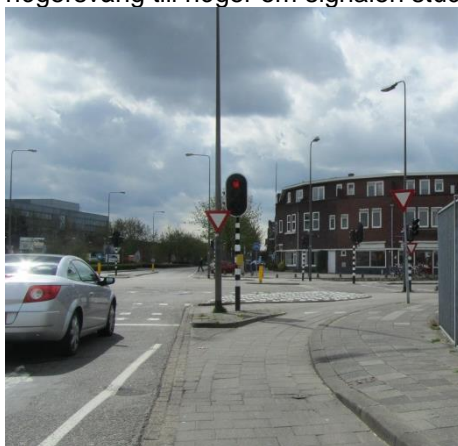
Figur 2 Holländsk högersväng till höger om signalen. Cyklister som ska rakt fram omfattas av signalen vid övergångsstället.

- *Holländsk höger* – Med Holländska höger avses i denna frågeställning att cyklisterna i skydd av en refug passerar på höger sida om signalen och på så sätt kan svänga höger utan att omfattas av trafiksignalen. Med denna utformning följer att cyklister som skall rakt fram korsar gatan vid övergångsstället. Begreppet holländsk högersväng kan även innebära att cyklister som skall svänga höger kan cykla mot rött i körbanan, eller cykelfältet, till vänster om signalen (right-turn on red). I beteende och konfliktstudierna omfattar begreppet både att cyklisten cyklar till höger om signalen (på gångbanan) och till vänster (i körbanan). I övrigt har endast erfarenheter av högersväng till höger om signalen studerats.

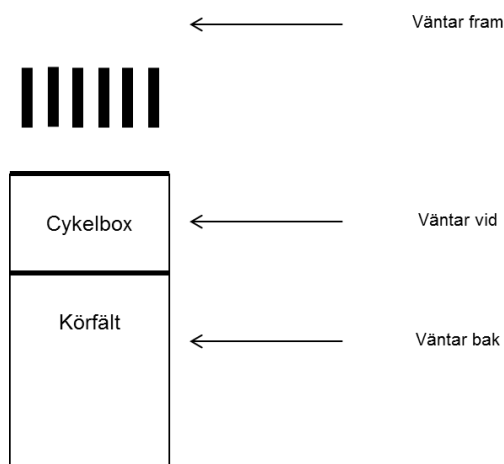
Figur 4. Begreppsdefinition beteendestudie.

- *Anländer mot rött och kör mot rött* – Passerar genom hela korsningen mot rött.
- *Anländer mot rött och väntar vid* – Väntar vid stopplinjen. Se Figur 4.
- *Anländer mot rött och väntar bak* – Väntar en bit bakom stopplinjen. Se Figur 4.
- *Anländer mot rött och väntar fram* – Väntar framför stopplinjen men kör inte mot rött. Se Figur 4.
- *(D,S, L)* i samband med olycksstatistik för personskadeolyckor – Dödso-lycka, svår olycka, lindrig olycka.
- *Motorfordon* – personbilar, lastbilar och bussar.

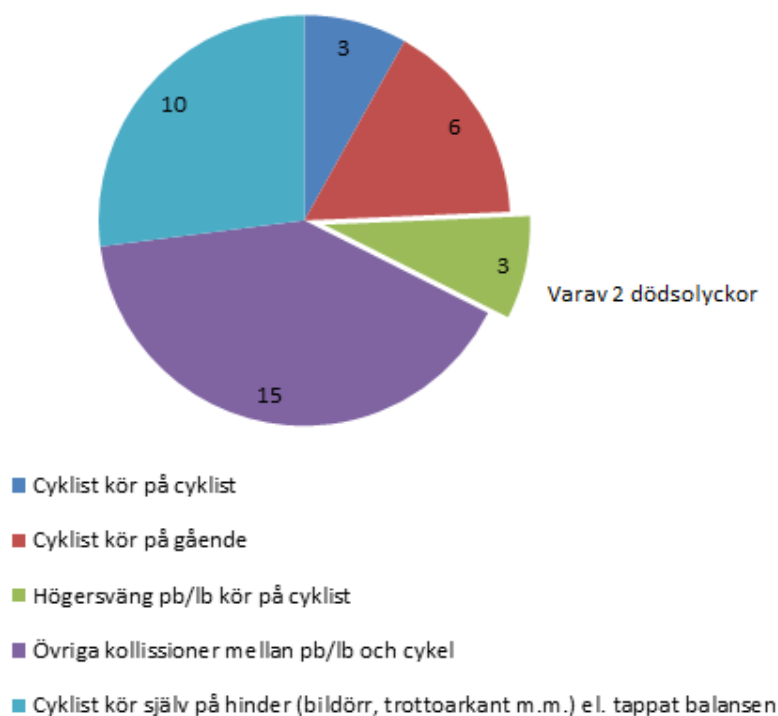
Figur 5. Antalet trafikolyckor fördelade efter trafikanttyp.

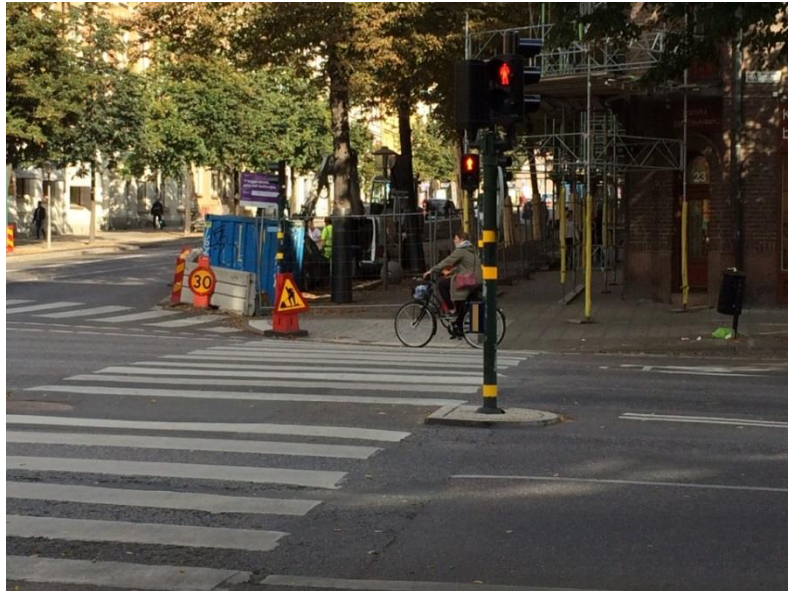
Figur 12. Byggställning på Odengatan österut.

Vid studietillfällena täcktes cykelfältet på Odengatan Östra av en byggställning. Detta påverkar cyklister som svänger in på Odengatan från samtliga tillfarter, se Figur 12.

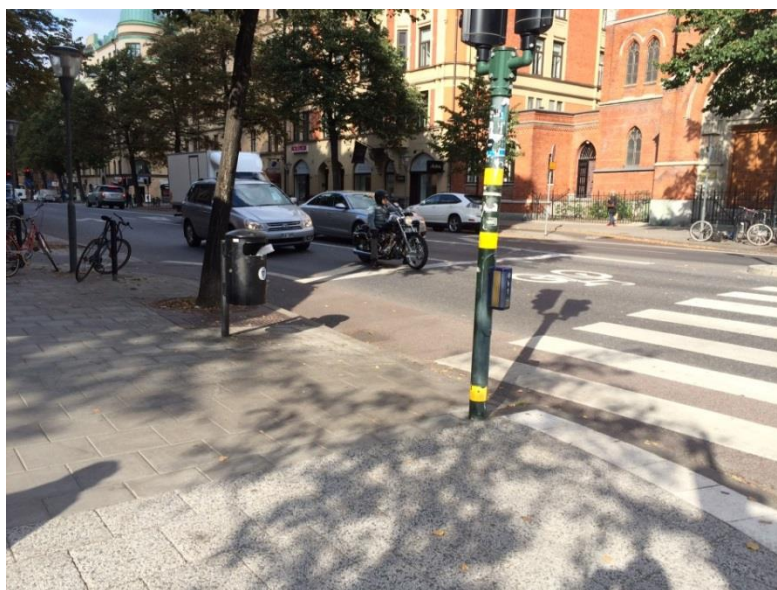
Figur 13. Kvadrant A.

Majoriteten av de cyklister som kommer norrifrån på Birger Jarlsgatan kör rakt igenom korsningen. Sett till antalet cyklister är det relativt få som svänger vänster och ingen höger. Av de cyklister som anländer mot rött så väntar de allra flesta cyklisterna vid cykelboxen. Vid A anländer 6 % mot rött men väljer att köra ändå. Majoriteten väntar dock i cykelboxen, 61 %, och kör först vid grönt.

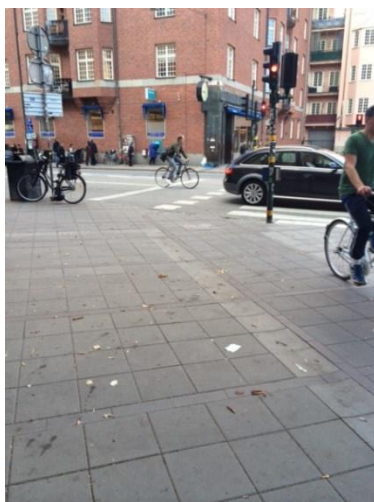
Figur 17. Markerad cykelbana över gångbanan i kvadrant D.

Från tillfart D är holländsk högersväng mycket vanligt, detta förmodligen eftersom det i plattbeläggningen på gångbanan finns en markerad cykelbana, se Figur 17. Att D har störst andel som kör mot rött beror på den höga andelen holländsk högersväng. Den korta gröntiden kan också vara en orsak, både bilister och cyklisterna har svårt att hinna igenom korsningen under gröntiden. Majoriteten av cyklisterna väljer att vänta framför motortrafiken, se Figur 18. Det finns gott om plats framför busskörfältet mot S:t Eriksplan. Cyklisterna som ska rakt fram från Rörstrandsgatan väljer antingen cykelöverfarten vid övergångsstället eller körfältet tillsammans med övrig trafik. Vilket man väljer beror sannolikt på vilket som bedöms som fortast (vilket beror på i vilken signalfas som man anländer till korsningen) och/eller upplevs som säkrast.

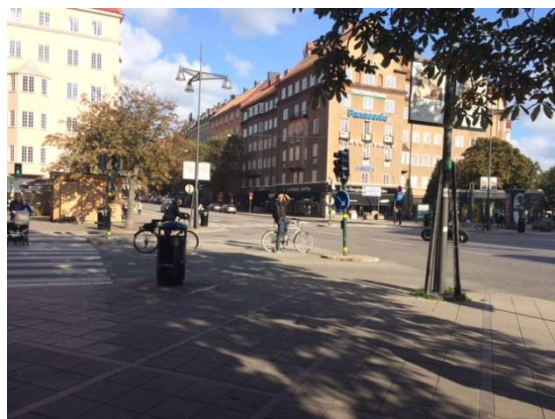
Figur 18. Cykel väntar framför motortrafiken.

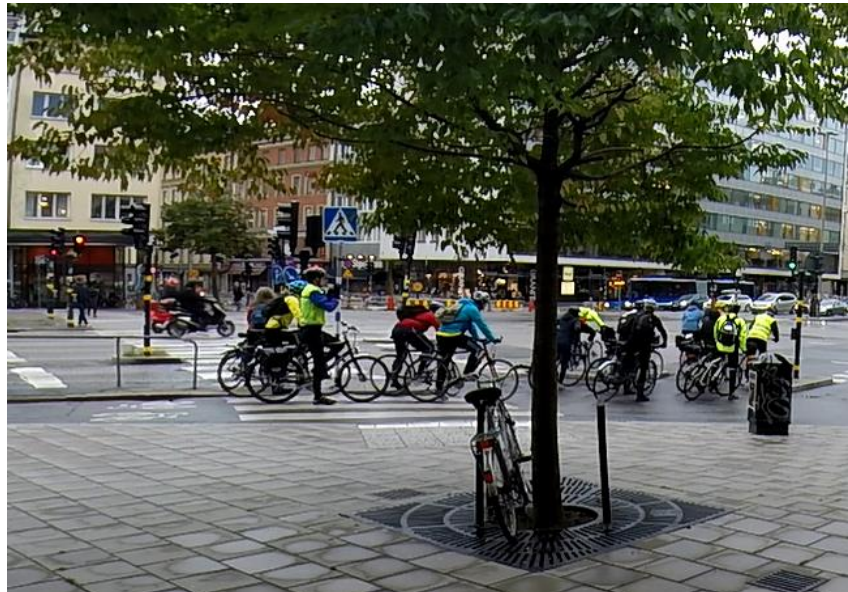
Figur 20. Cyklister från Liljeholmsbron blockerar övergångstället för gående.

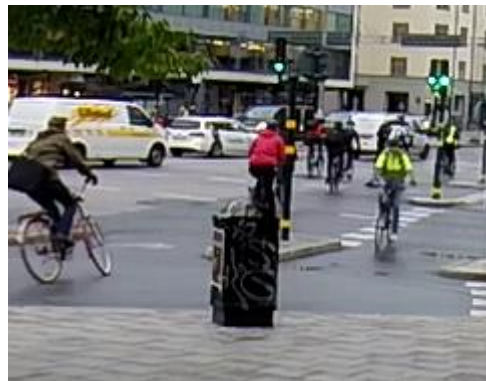
Figur 21. Vänstertrafik på cykelöverfarten vid Hornsgatan.

Figur 22. Vänstertrafik på cykelöverfarten vid Hornsgatan.

Under rödtiden samlades upp till 35 cyklister vid övergångstället vid Hornsgatan, endast ett par cyklade mot rött under den studerade perioden. De flesta som passerar övergångstället från Liljeholmsbron mot Västerbron cyklar på vänster sida om trafikljusen. Därför väljer de som åker i motsatt riktning (även de cyklister som kommer från kvadrant A) att cykla på cykelöverfarten till höger om trafikljusen. Det blir alltså vänstertrafik för cyklisterna vid övergångstället över Hornsgatan, se Figur 21 och Figur 22.

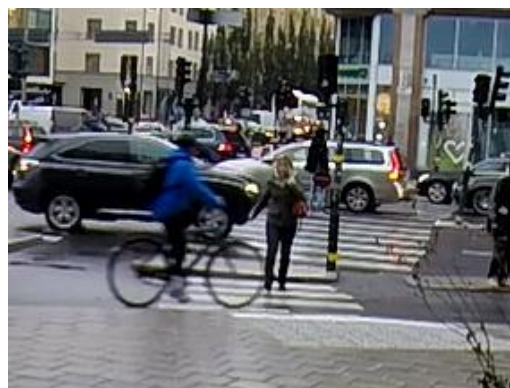
Figur 24. Cyklist från Liljeholmsbron stannar inte för gående.

Sammanfattningsvis kan man notera att de gående oftast väntar in att cyklisterna har passerat eller så skyndar de sig över eftersom cyklisterna inte verkar sakta ner eller stanna för gående. Övergångsstället mellan gångbanan och refugen påverkar alltså inte cyklisternas beteende mot gångtrafikanter i så stor utsträckning som väntat. Ett flertal konflikter mellan cyklister och gående inträffade under observationerna, några exempel på cyklisters beteende mot gående kan ses i Figur 24 och Figur 25 och Figur 26.

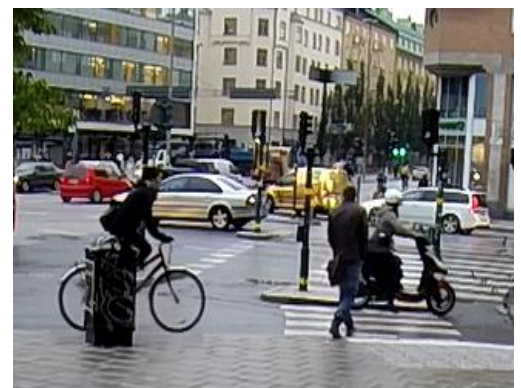
Figur 25. En av få cyklister från Liljeholmsbron som bromsar in för gående.

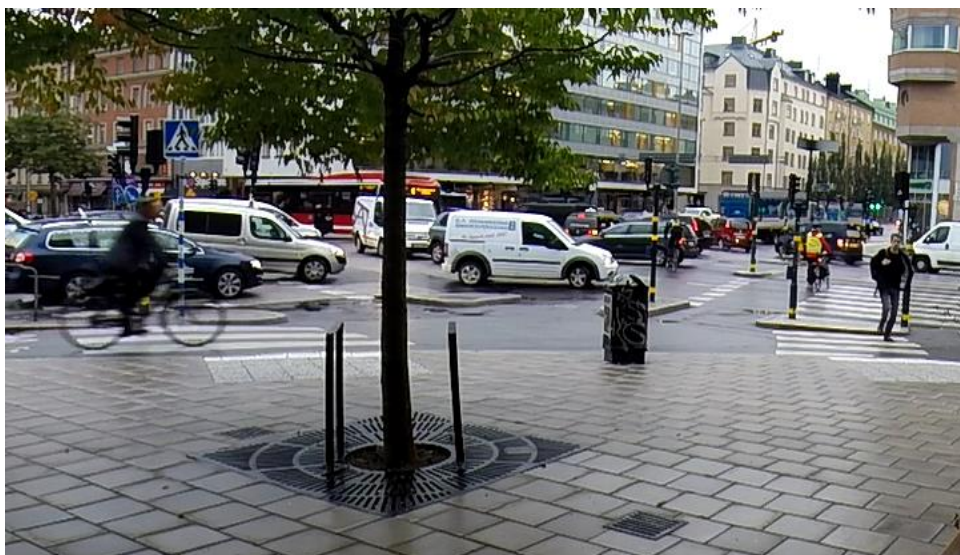
Figur 26. Gående springer över för att hinna innan cyklisten kör förbi övergångstället.

Den huvudsakliga bedömningen är att få cyklister stannar för gående, speciellt vid övergångställena över cykelbanorna vid kvadrant C som går från Liljeholmsbron mot Västerbron och österut på Hornsgatan (där det finns en s.k. holländsk högersväng). Cyklar från västra delen av korsningen väjde i större utsträckning för både cyklister och gående, men vissa cyklade mot rött den sista delen av övergångsstället över Långholmsgatan mellan kvadrant D och C i Figur 19. Detta kan förklaras med att de anländer sent i sin fas och hinner då endast halvvägs över korsningen. Sträckan vid detta övergångsställe är lång och man har därför flertalet refuger som de flesta får vänta vid om man inte anländer precis då det blir grönt. De cyklister som anländer till korsningen från Västerbron och svänger öster mot Hornsgatan väjer oftast för andra trafikanter och håller en lägre hastighet än de som kommer från Liljeholmsbron.

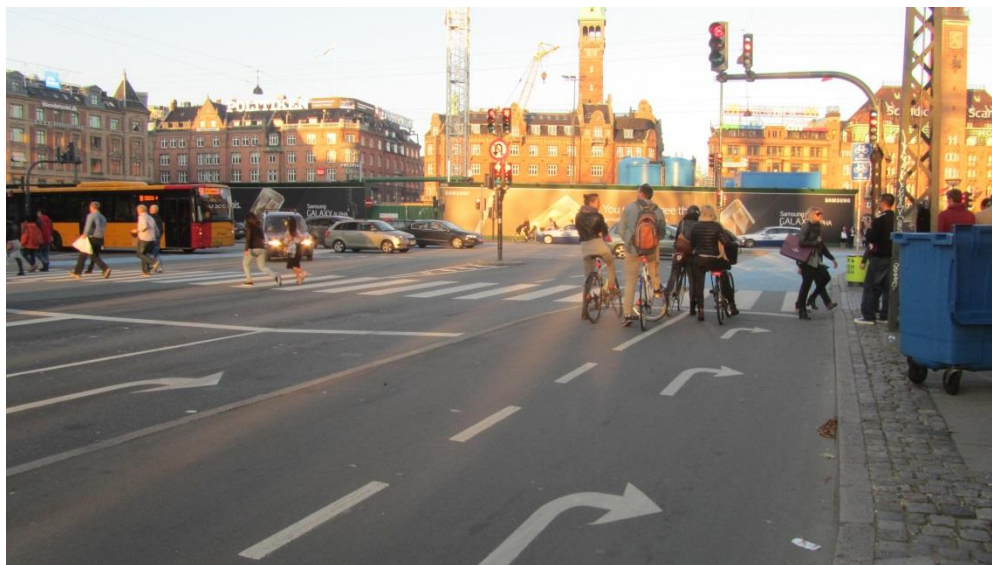
Figur 27 Den utformning som studien i Köpenhamn fann säkrast för cyklister. Rådhusplatsen i Köpenhamn.

En undersökning i Köpenhamn har kommit fram till att den säkraste utformningen är framdragen stopplinje för cykeltrafik tillsammans med separat högersvängskörfält för biltrafiken. Se Figur 27. Cyklister som skall rakt fram har då inte grönt samtidigt som högersvängande trafik.

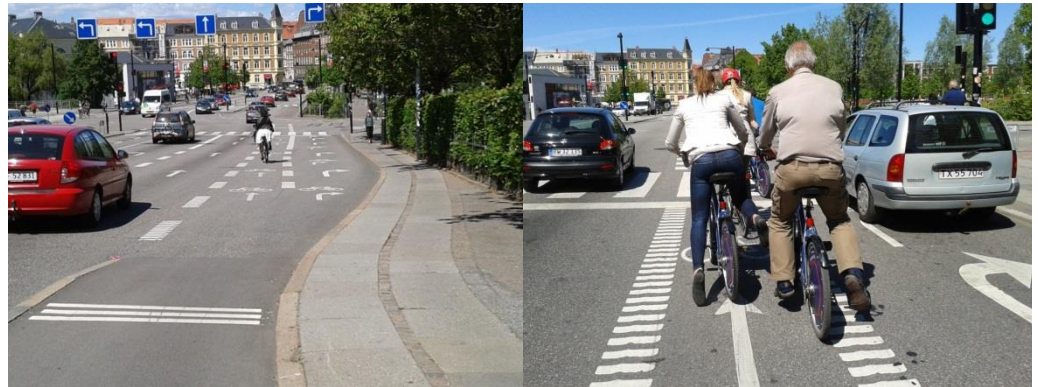
Figur 29. Cykelbanan upphör och övergår i ett med biltrafiken gemensamt högersvängsfält och ett cykelfält för cyklister som ska rakt fram.

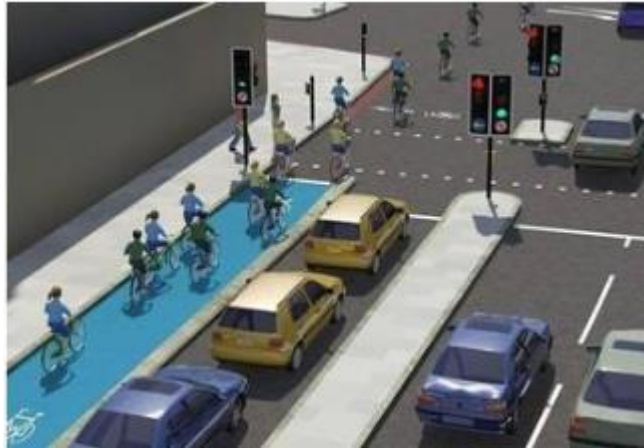
Figur 31. En korsningstyp som provas inom projektet. Cyklisterna har samma grönfas som trafik rakt fram, men skild från vänstersvängsfasen.

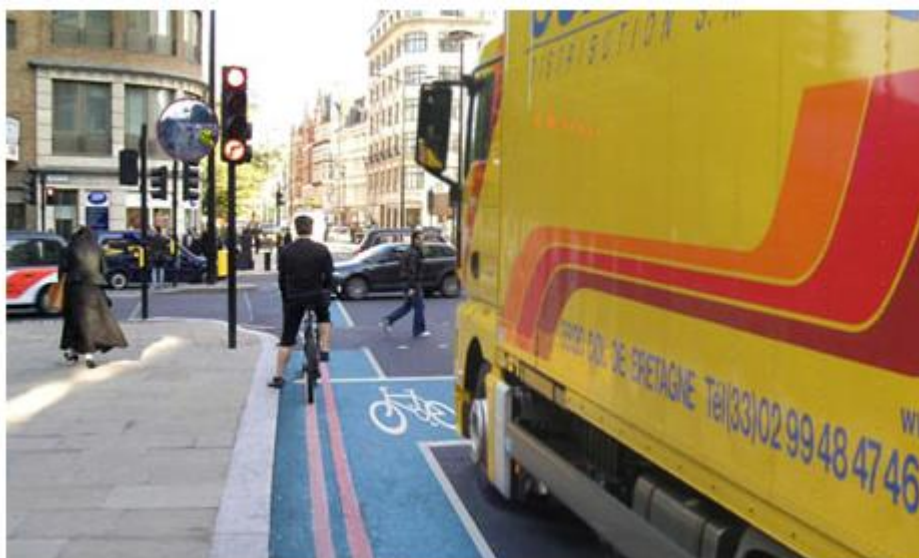
Figur 33. Trafikspegel som ska hjälpa lastbilsförare att se cyklister.

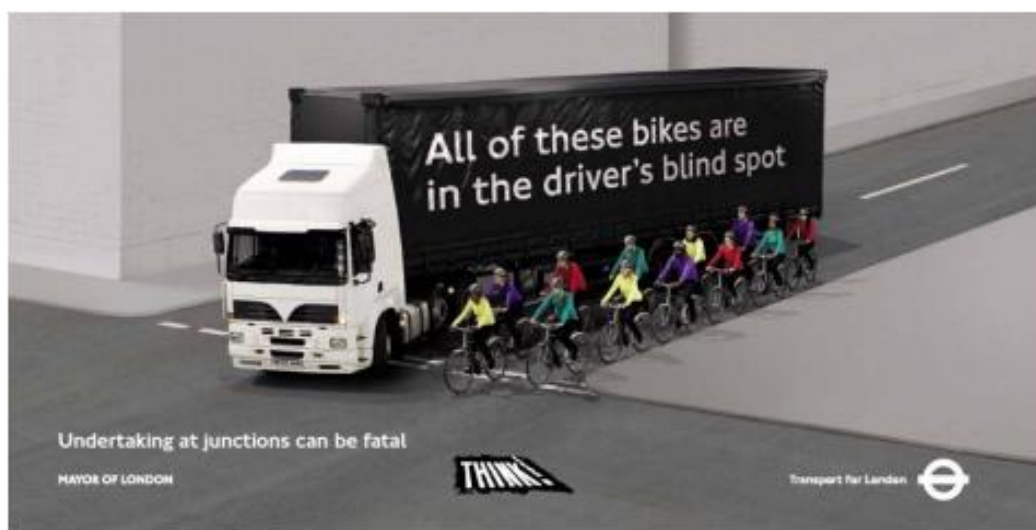
Figur 37. "Döda vinkeln" – beskrivning från kampanj i London.

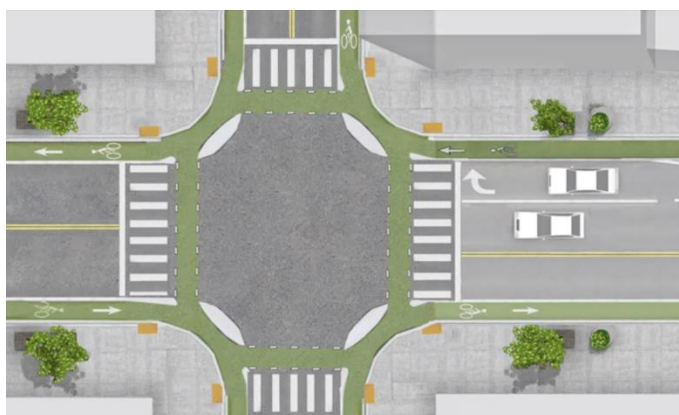
Figur 38. Holländsk korsningsutformning
(<http://wiki.coe.neu.edu/groups/nl2011transpo/>).

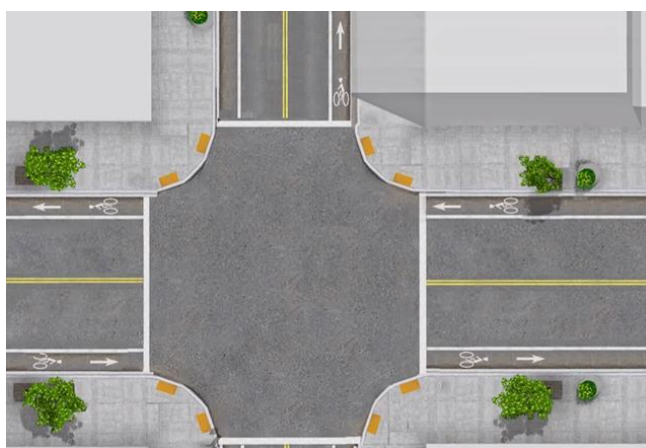
Figur 39. Amerikansk korsningsutformning
(<http://wiki.coe.neu.edu/groups/nl2011transpo/>).

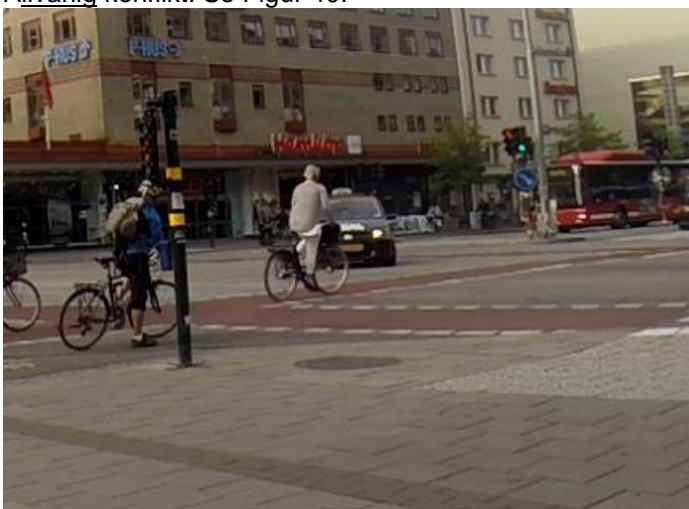
Figur 40. Konflikt vänstersvängande taxi och cyklist.

- Cyklist kör mot rött/är sen från D rakt fram. Högersvängande personbil från C får stanna till. TO-värde 1,4 sek. Förmiddag. Ikke allvarlig konflikt.
- Vänstersvängande taxi från D, förmodligen sen in i svängen, tvingas bromsa för cyklist som ska rakt fram från B. TO-värde 0,7 sek. Förmiddag. Allvarlig konflikt. Se Figur 40.

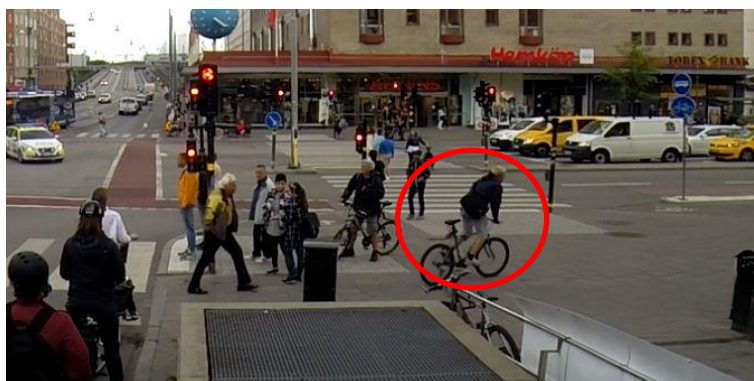
Figur 41. Holländsk högersväng vid A.

- Holländsk högersväng, dvs. att cyklisten väljer att cykla upp på gångbanan. Sker när det är trångt att svänga runt hörnet eller när flera cyklister som ska rakt fram som har "köat upp" och blockerar vägen. De cyklister som väljer att göra en holländsk högersväng gör denna ofta långsamt och försiktigt. Se Figur 41.

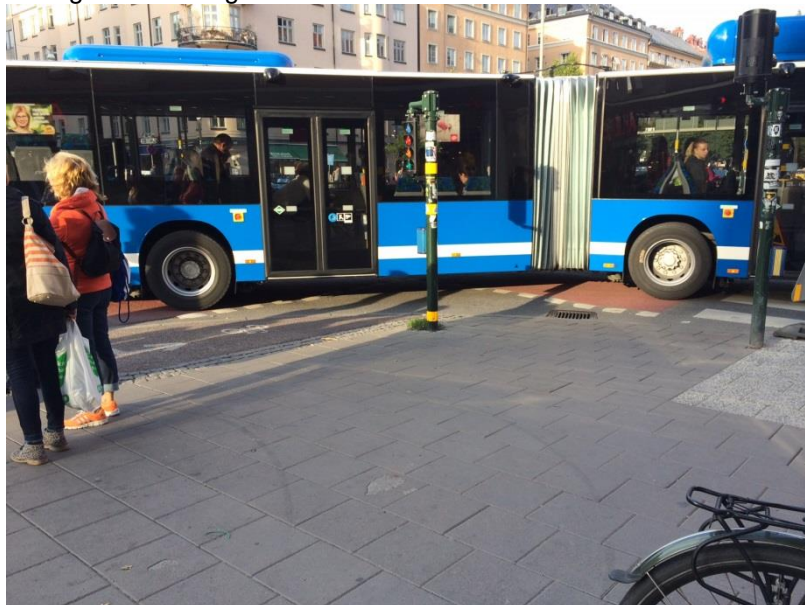
Figur 42. Trångt vid D då buss svänger höger.

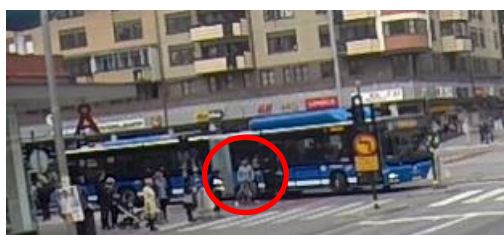
Figur 43. Cyklist blir klämd vid D.

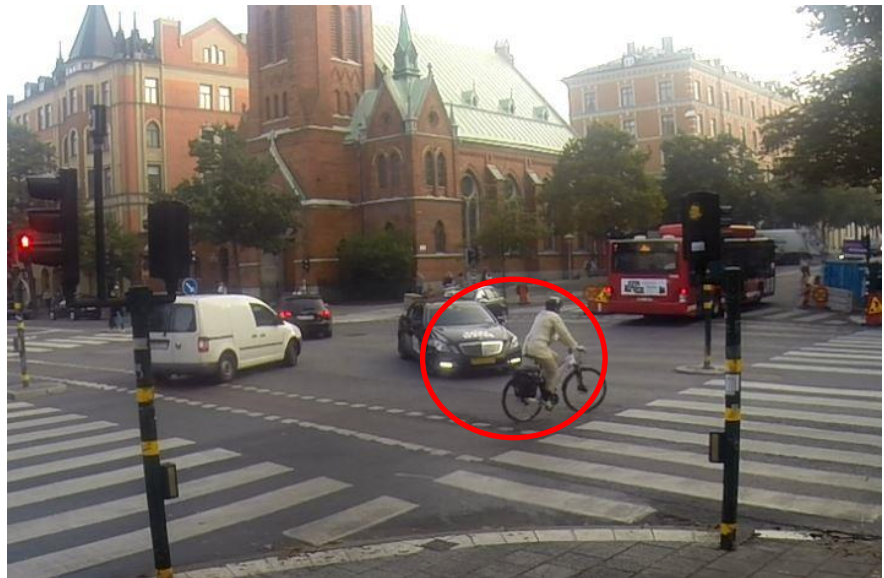
Figur 45. Cyklist och taxi i konflikt.

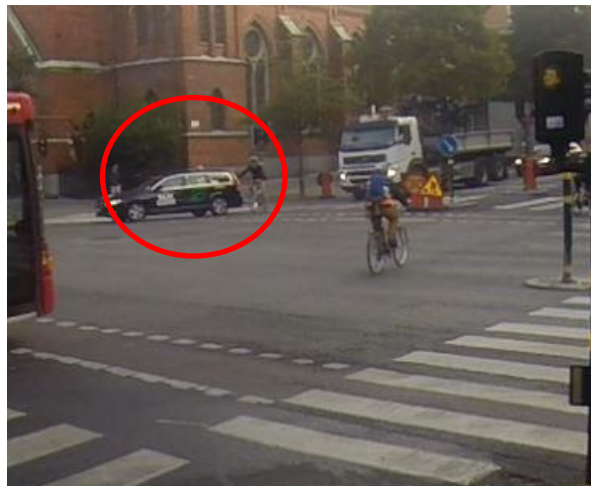
Figur 46. Konflikt mellan högersvägande taxi och cyklist som ska rakt fram.

- Högersvägande taxi från B i konflikt med cyklist från B som ska rakt fram. Cyklist får väja och bromsa och kör tillslut om taxin på utsidan. TO-värde 0.4 sek. Allvarlig konflikt. Förmiddag. Se Figur 46.

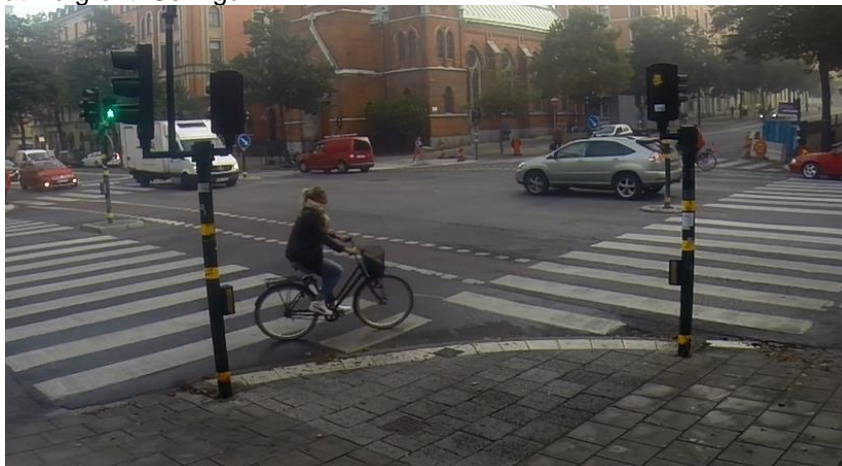
Figur 47. Cyklist svänger höger mot rött, holländsk höger.

ländsk högersväng gör denna ofta med lägre hastighet än om de hade cyklat vid grönt. Se Figur 47.

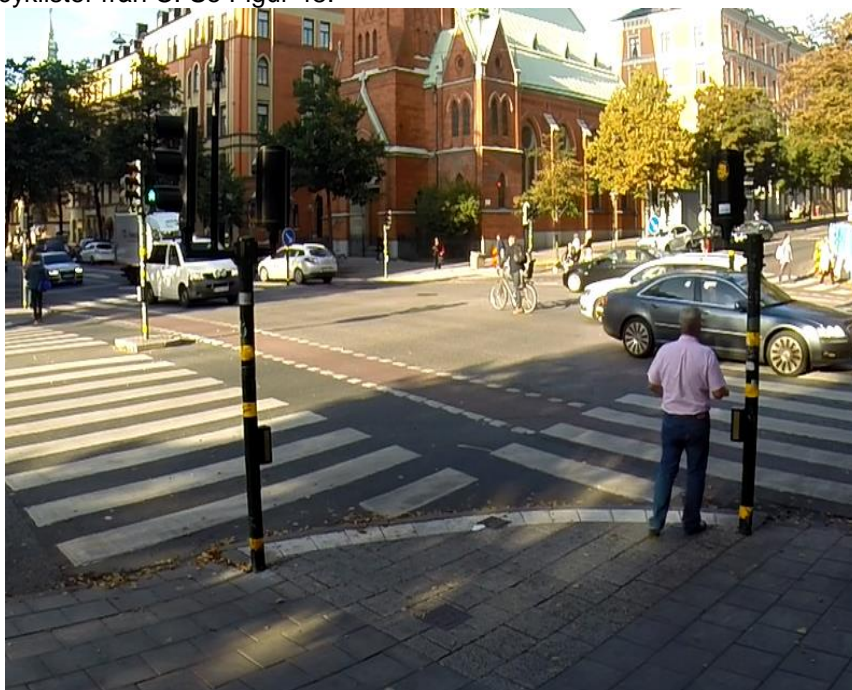
Figur 48. Vänstersvängande cyklist får vänta mitt i korsningen.

- Vänstersvängande cyklist från C får stanna mitt i korsningen. Det är ett avvaktande beteende från cyklister då de väntar tills fordon från A har rött och vägen är fri. Då A och C har grönt samtidigt kan denna typ av beteende tvingas fram. Alternativet är att åka/gå via övergångsställen för att ta sig över med – eller motsols. Detta beteende är också återkommande för cyklister från C. Se Figur 48.

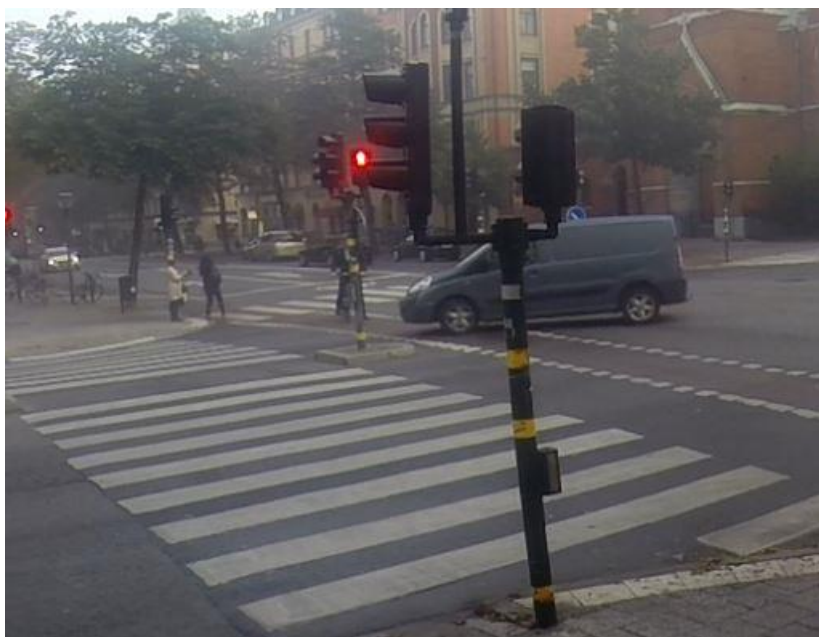
Figur 49. Vänstersvägande bilist från C och cyklister som ska rakt fram från A.

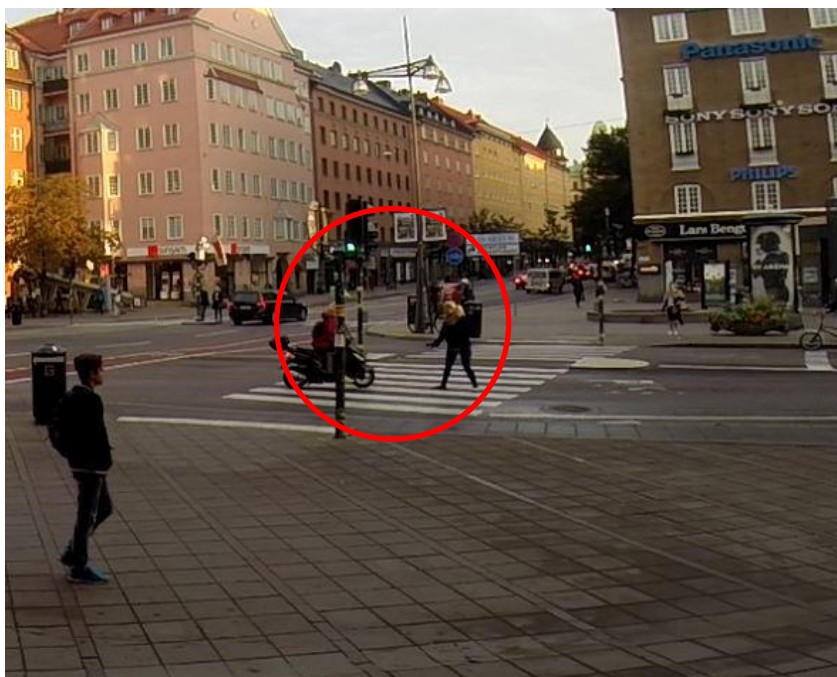
- Moped som kör från C till B missar att fotgängare över S:t Eriksplan har grönt och kör på. Både fotgängare och moped bromsar. TO-värde 0.7 sek. Allvarlig konflikt. Förmiddag. Se Figur 50.

Figur 50. Konflikt mellan moped och fotgängare.

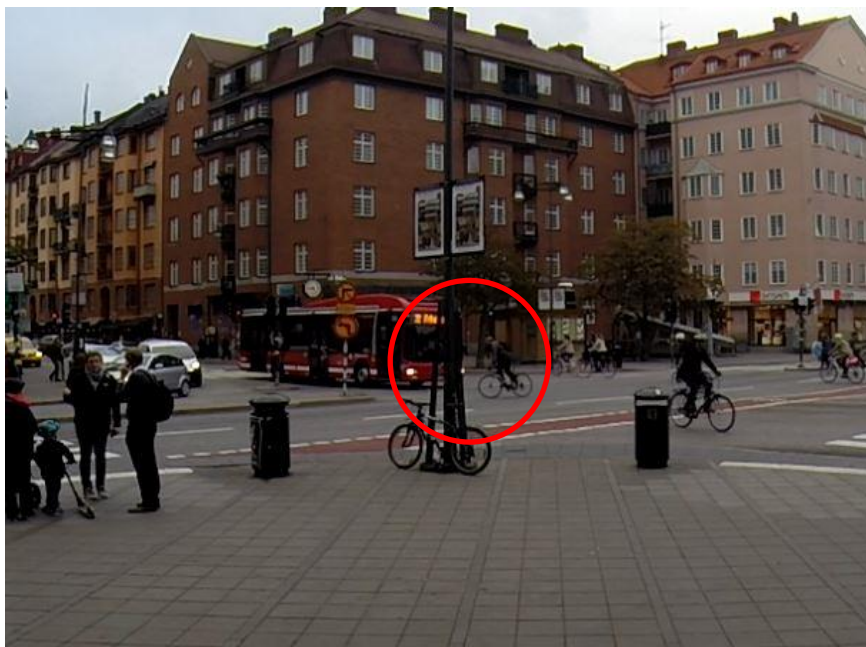
- Cyklist svängde vänster från B till C fast en buss skulle rakt fram från D till B och hade företräde. Bussen tutade och bromsade. TO-värde 0.7 sek. Allvarlig konflikt. Eftermiddag. Se Figur 51.

Figur 51. Konflikt mellan buss och cyklist.

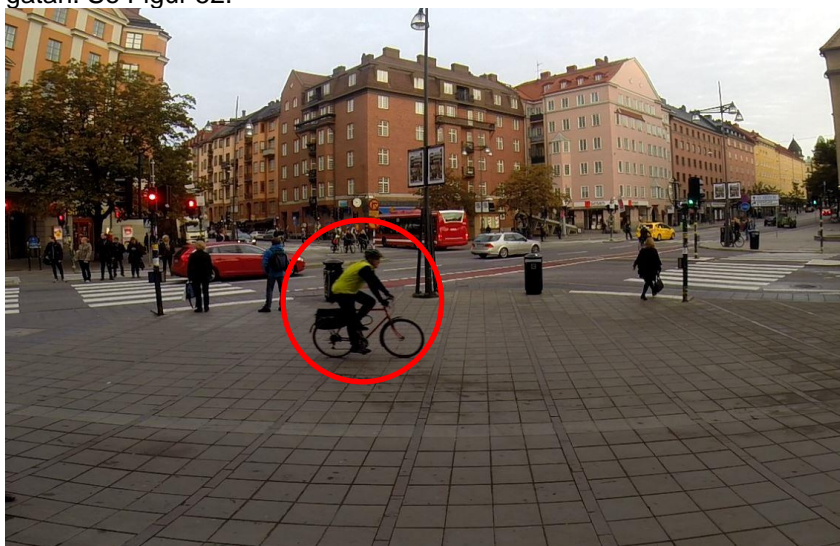
- Holländsk högersväng i kvadrant D och C. Sker ofta, både vid grönt och rött. De cyklisterna som väljer att göra en holländsk högersväng gör denna ofta med lägre hastighet än om de gjort den i gatan. Se Figur 52.

Figur 52. Holländsk höger kvadrant C.

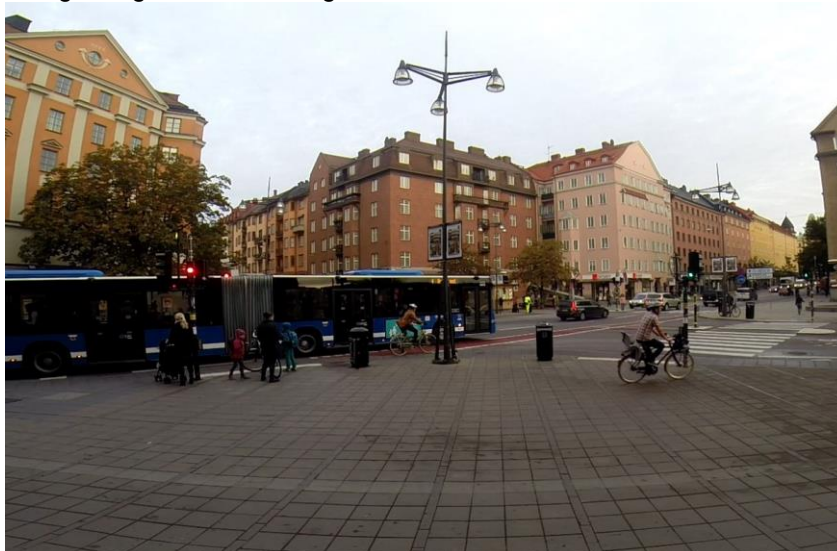
- Högersvängande buss från C. Det är ett avvaktande beteende från både cyklisterna och bussarna då bussarna svänger höger och cyklisterna ska rakt fram. Kommer cyklisten för långt fram samtidigt som bussen svänger höger blir det trång om utrymme. Det är ont om utrymme och problem för både bussarna och cyklisterna. Liknande beteende har registrerats i kvadrant A, dock inte lika

många tunga fordon. Se Figur 53.

Figur 53. Buss och cyklist kvadrant C.

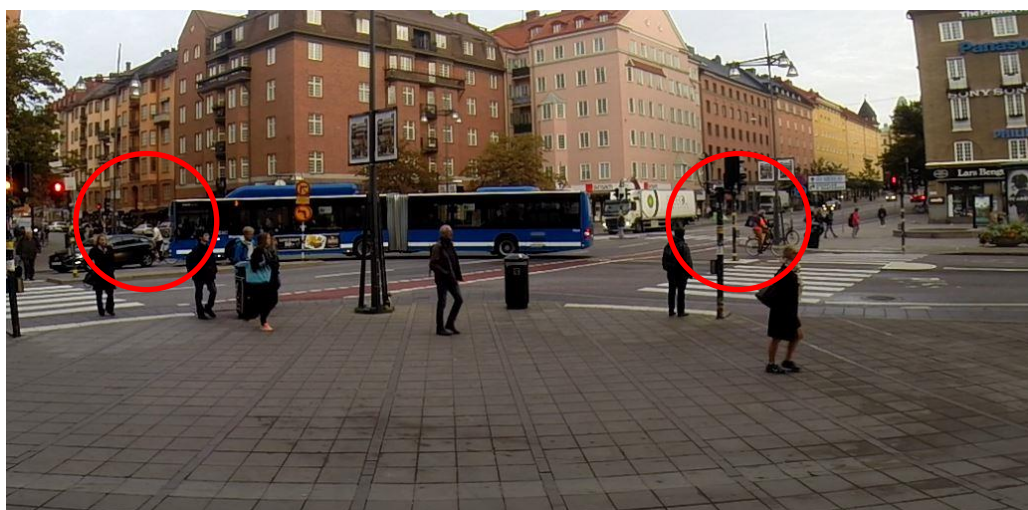
- Bussar och cyklister från B har ibland svårt att hinna igenom korsningen under sin gröntid, främst då fotgängarflödet över S:t Eriksgatan är stort. Detsamma gäller för cyklister och andra fordon som kommer från D. Detta resulterar i att det blir trångt i vävningspunkterna se Figur 54 och Figur 55. Cyklister får trixa sig fram och hamnar ofta i fel körfält eller får stanna mitt i korsningen, se Figur 56.

Figur 54. Trångt vid D och cyklist i fel körfält vid B.

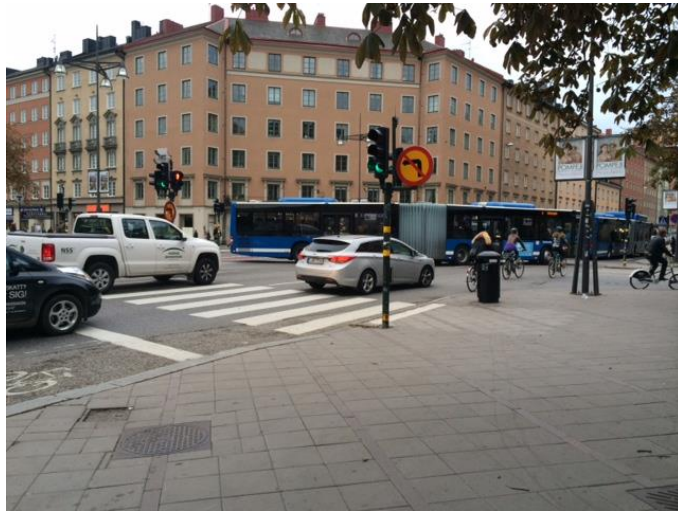
Figur 55. Bussar hinner inte igenom under sin gröntid, från S:t Eriksgatan.

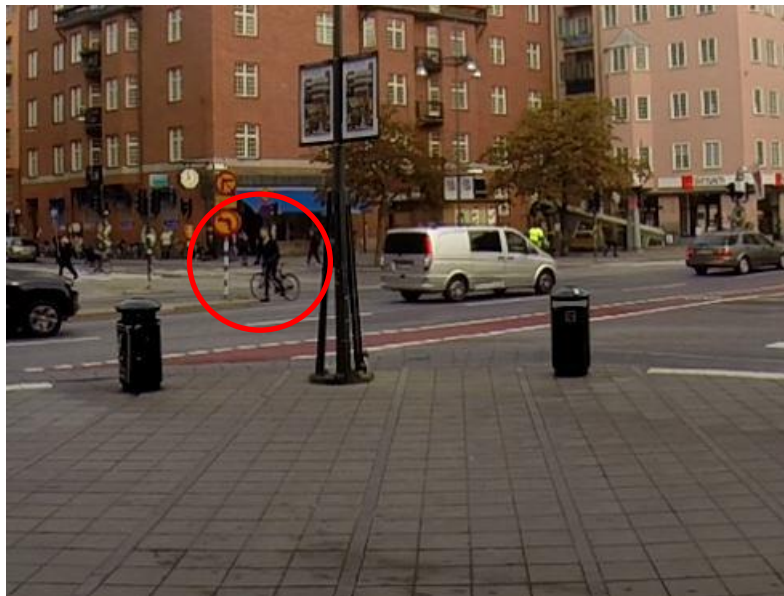
Figur 56. Cyklist från D fast i korsningen.
