RAPPORT 2013:18

# RAKSTA

Kulturmiljöunderlag inför detaljplanläggning av sportstugeområdet  
Raksta, Tyresö socken, Tyresö kommun, Södermanland.

Albin Uller

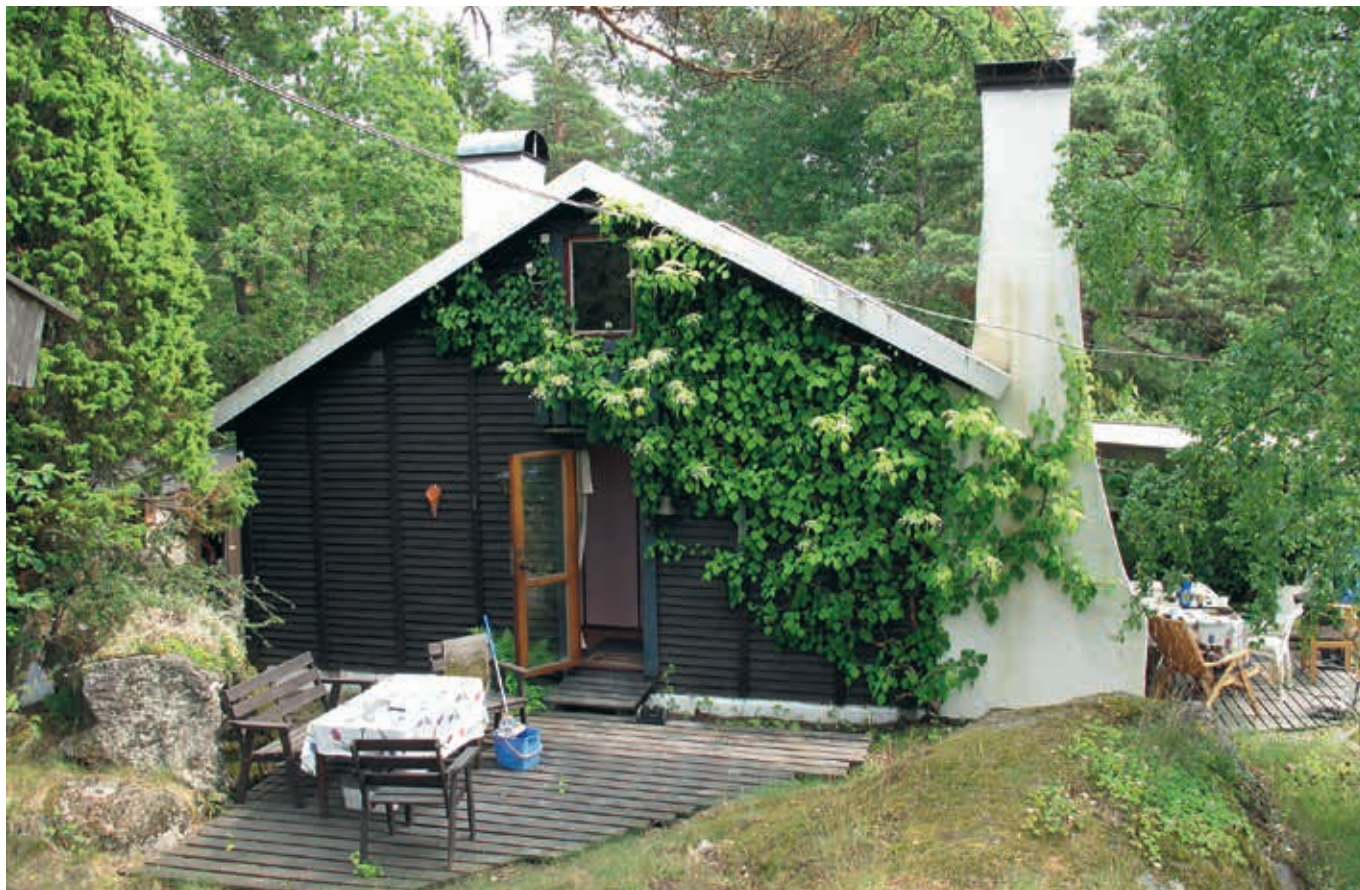
Raksta 1:22. Foto Albin Uller 2013. Lp201300601.

Arkitektritad sportstuga uppförd 1959. Sadeltaket är täckt med papp. Stugan är försedd med två vitputsade skorstenar varav den ena som är placerad i det västra hörnet dominerar intrycket när man tagit sig upp till stugan som ligger upphöjd en bit från vägen. Skorstenarna har överbeslag och huvar av kopparplåt. Fasaderna är klädda med brunmålad panel på förvandring indelad i vertikala fält. Stugan har kvar sina ursprungliga fönster, varav de på framsidan är långsmala och täcker i stort sett hela fasaden ut mot verandan. Fönsterfodren är blåmalade och bågarna är vinröda. Även den lackade entrédörren med sina dubbla glasrutor är ursprunglig. Stugan som ligger på en utpräglad naturtomt är placerad på en plåtå som ej är synlig från vägen. Trappor leder upp för de brantaste klippartierna. Det finns även en bod bakom stugan som har samma fasader och färgsättning samt en gulmålad friggebod vid uppfarten.

Stugan är en av de bäst bevarade i området och uppvisar stor kvalitet både vad gäller arkitektur och material. Den är ett bra exempel på en ovanligt påkostad stuga. Flertalet detaljer är ursprungliga och mycket viktiga för byggnadens karaktär. Tomtens utpräglade karaktär av naturtomt samt dess otillgänglighet bidrar starkt till upplevelsen.

Stugan förses med skyddsbestämmelse q vilket i detta fall innebär rivningsförbud. Den arkitektoniska utformningen samt material och detaljer skyddas i plan. Till- eller ombyggnad ska anpassas till befintlig byggnad och tomt. Tomten bevaras som naturtomt och bör fortsätta ha sin otillgängliga karaktär.

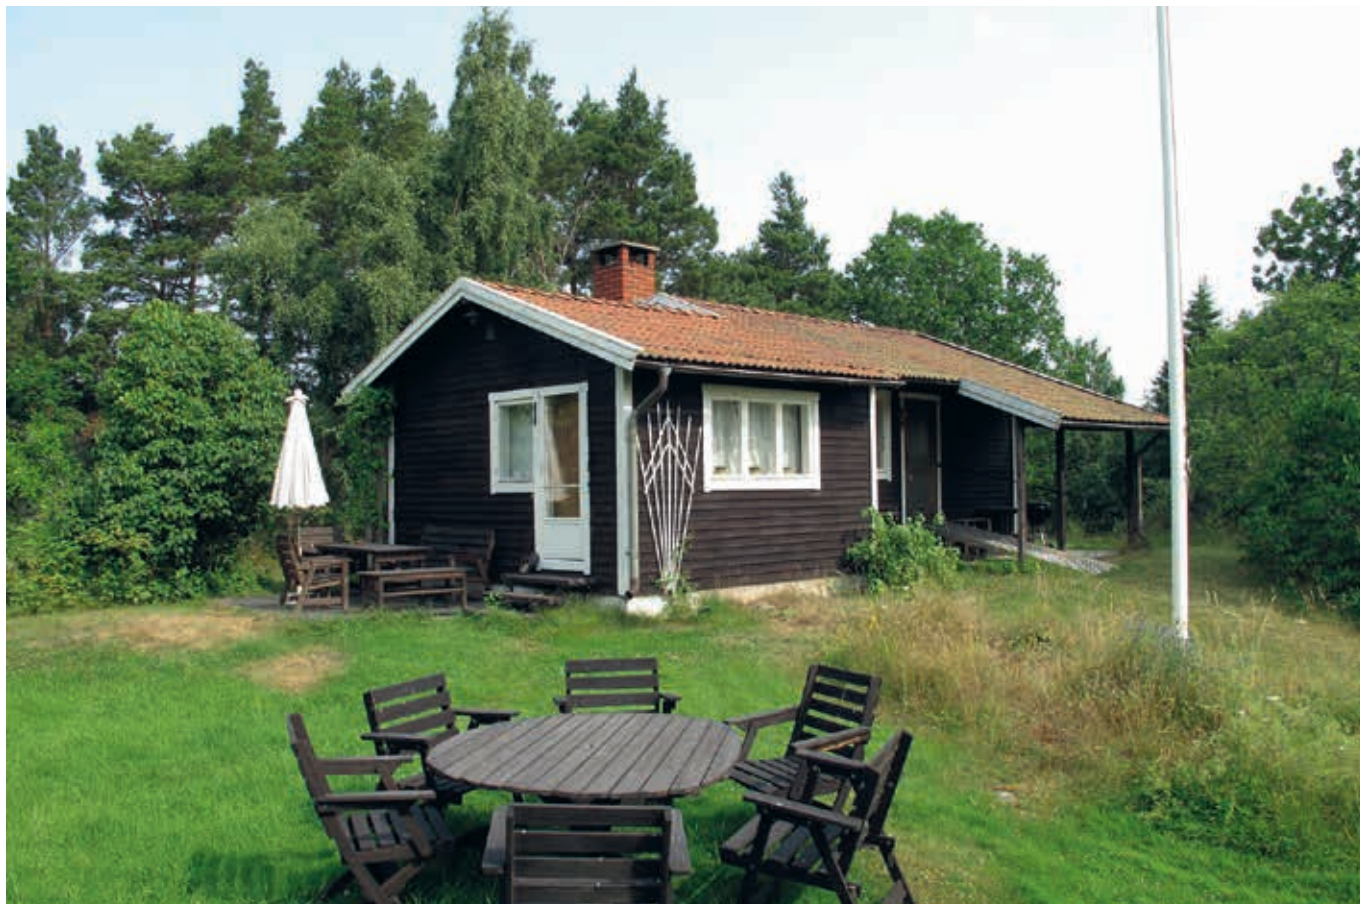
Raksta 1:90. Foto Albin Uller 2013. Lp201300602

Uppförd 1959. Stugan har två byggnadskroppar något förskjutna i förhållande till varandra. Sadeltaket är täckt med tvåkupigt lertegel. Tegelskorsten med murad huv. Fasaderna är klädda med brunmålad panel på förvandring. Huset har kvar sina ursprungliga vitmålade fönster samt entrédörr med karosseripanel och dubbla glasrutor. Uthuset är uppfört 1975. En lång betongtrappa slingrar sig upp från vägen till den plåtå som huset ligger på. Gräs omger huset men i övrigt har tomten naturkaraktär.

Stugan är oförändrad sedan uppförandet och har kvar sina ursprungliga material och detaljer och är ett bra exempel på hur en sportstuga såg ut vid tiden.

Stugan förses med skyddsbestämmelse q. Material och detaljer skyddas i plan. Till- eller ombyggnad ska anpassas till befintlig byggnad och tomt. Tomten bör i största möjliga mån bevaras som naturtomt.

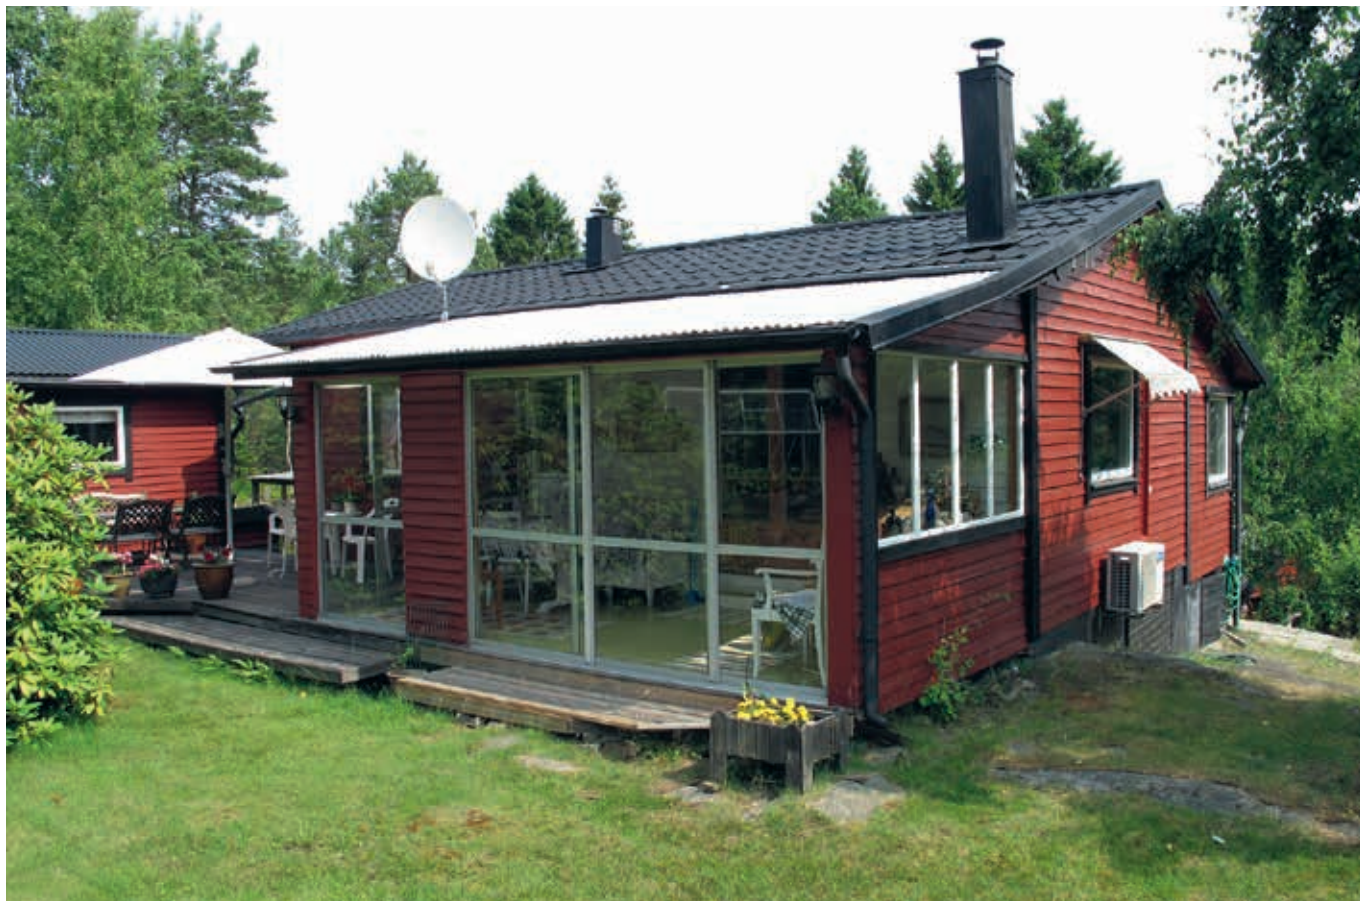
Raksta 1:100. Foto Albin Uller 2013. Lp201300603

Uppförd 1968. Stugan är högt belägen och förhållandevis stor. Flackt sadeltak täckt med svart tegelimiterande plåt, ursprungligen troligtvis lertegel. Huset har en smal plåtklädd skorsten. Fasaderna är klädda med rödmålad panel på förvandring. Vitmålade fönster utan spröjs som är ursprungliga. Fodren är svartmålad. Entrédörren med karosseripanel och färgat glas är även den ursprunglig. Tomten närmast huset är ordnad, i övrigt naturtomt. Övriga byggnader utgörs av uthus och gäststuga.

Stugan är i stort sett oförändrad sedan uppförandet och har till största del kvar sina ursprungliga detaljer och material. Den är ett bra exempel på en tidstypisk sportstuga av lite större modell.

Stugan förses med skyddsbestämmelse q. Material och detaljer skyddas i plan. Till- eller ombyggnad ska anpassas till befintlig byggnad och tomt. Tomten bör i största möjliga mån bevaras som naturtomt.

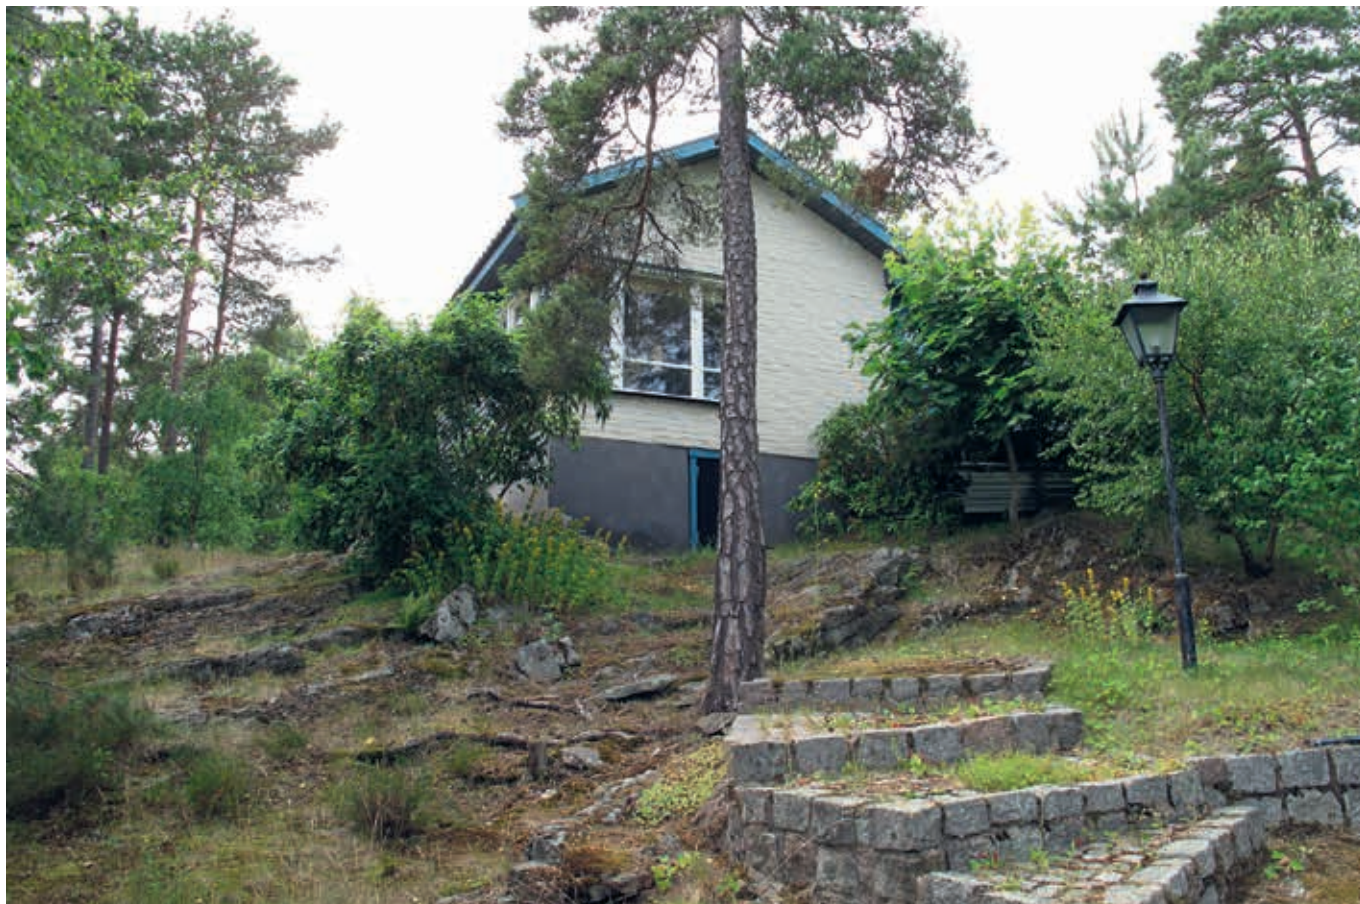
Raksta 1:106. Foto Albin Uller 2013. Lp201300604.

Uppförd 1965. Förhållandevis stor sportstuga placerad högt och delvis utskjutande på berg. Uppförd med fasader av både panel på förvandring och slamputsat tegel. Sadeltaket är täckt med betongtegel. Ursprungliga vitmålade fönster med spröjsning typisk för 1960-talet. Endast en mindre tillbyggnad i det västra hörnet har tillkommit. En friggebod är placerad mellan höga tallar precis intill huset. Tomten har utpräglad naturkaraktär med stora träd och berg i dagen.

Stugan är till stor del oförändrad sedan uppförandet och har en tydlig 60-talskaraktär med sina typiska fasadmaterier och fönster. Den är ett bra exempel på en mer påkostad sportstuga från tiden.

Stugan förses med skyddsbestämmelse q. Material och detaljer skyddas i plan. Till- eller ombyggnad ska anpassas till befintlig byggnad och tomt. Tomten bör i största möjliga mån bevaras som naturtomt.

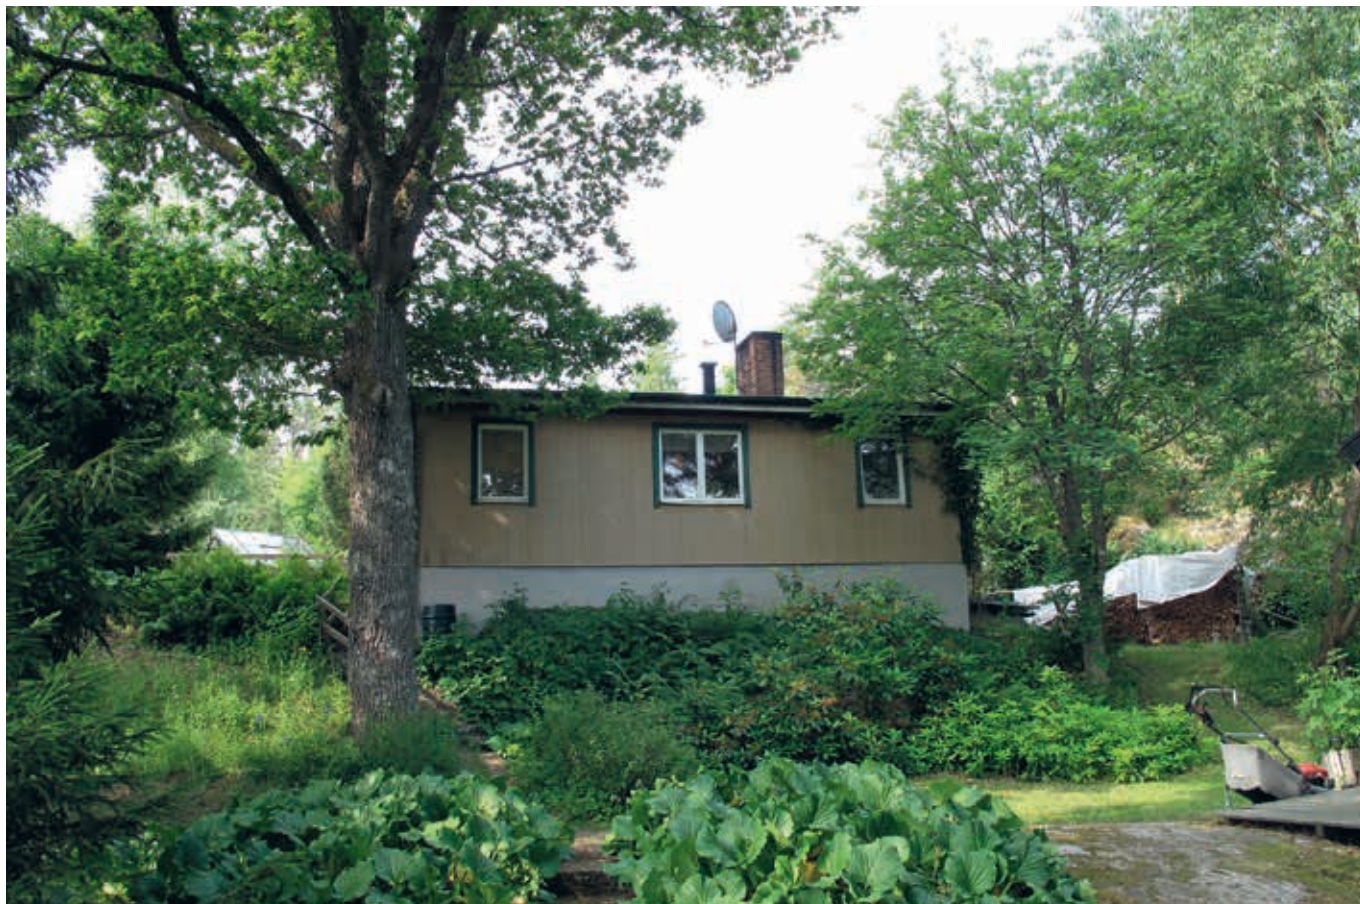
Raksta 1:111. Foto Albin Uller 2013. Lp201300605.

Uppförd 1965. Stugan som är placerad en bit upp från vägen i souterrängläge är i stort sett oförändrad men med ett kraftigt eftersatt underhåll. Det asymmetriska sadeltaket är täckt med korrugerad plåt. Tegelskorstenen har överbeslag av plåt. Fasaderna är klädda med stora eternitskivor med putshärmande karaktär. Stugan har ursprungliga fönster samt entrédörr. Den ursprungliga altanen vid entrén blev tidigt inbyggd och kläddes med samma eternitskivor som övriga fasader. En större gäststuga är uppförd vid infarten. Tomten är ordnad och har närmast villakarakter men omges av stora uppvuxna träd. En stor ek nära stugan är närmast att betrakta som vårdträd till sin placering.

Stugan är i stort sett oförändrad men har ett kraftigt eftersatt underhåll. Dock vittnar den om hur sportstugorna kunde variera i utformning och material då det är den enda i sitt slag i området samt den enda stugan klädd med eternit.

Stugan förses med skyddsbestämmelse q. Material och detaljer skyddas i plan. Till- eller ombyggnad ska anpassas till befintlig byggnad och tomt.

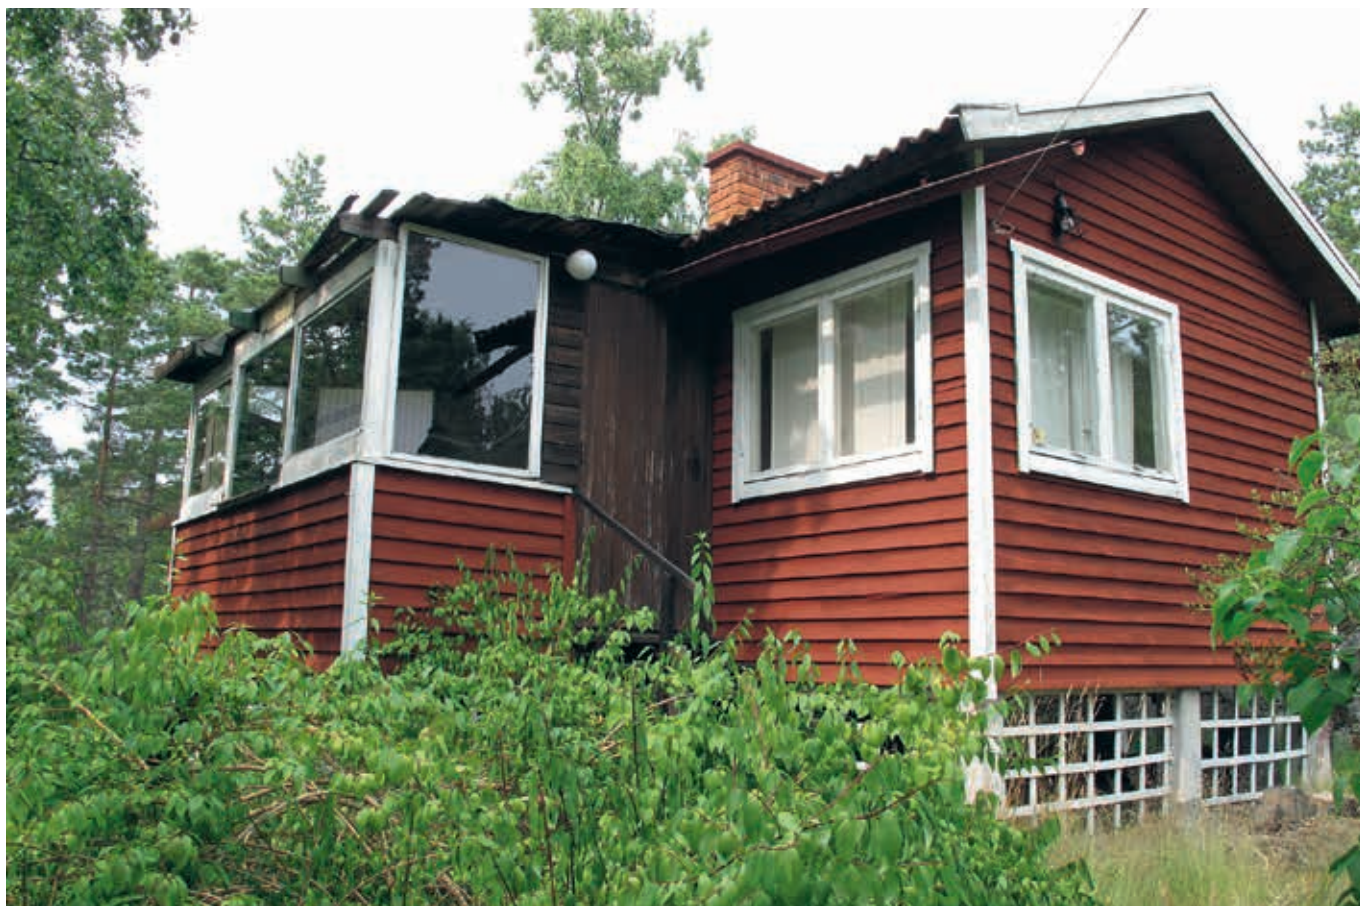
Raksta 1:129. Foto Albin Uller 2013. Lp201300606.

Uppförd 1963 efter ritningar av Byggnadsfirma Eriksson och Mattson. Stugan är en av två uppförda efter likadana ritningar. Stugan står på eternitplintar. Sadeltaket är täckt med rött betong tegel, ursprungligen lertegel. Fasaderna är klädda med röd slamfärgsmålade panel på förvandring. Den ursprungligen öppna verandan har fått en enkel inglasning. Skorstenen har överbeslag av plåt. De vitmålade fönstren är ursprungliga. Ett mindre uthus finns även på tomten som har utpräglad naturkaraktär.

Stugan är ett bra exempel på en enkel och ursprunglig sportstuga, endast innehållande ett minimalt sovrum och kök samt ett litet rum benämnt storstuga. Den är välbevarad och har kvar sina ursprungliga material och detaljer.

Stugan förses med skyddsbestämmelse q vilket i detta fall innebär rivningsförbud. Material och detaljer skyddas i plan. Till- eller ombyggnad ska anpassas till befintlig byggnad och tomt. Tomten bevaras som naturtomt.

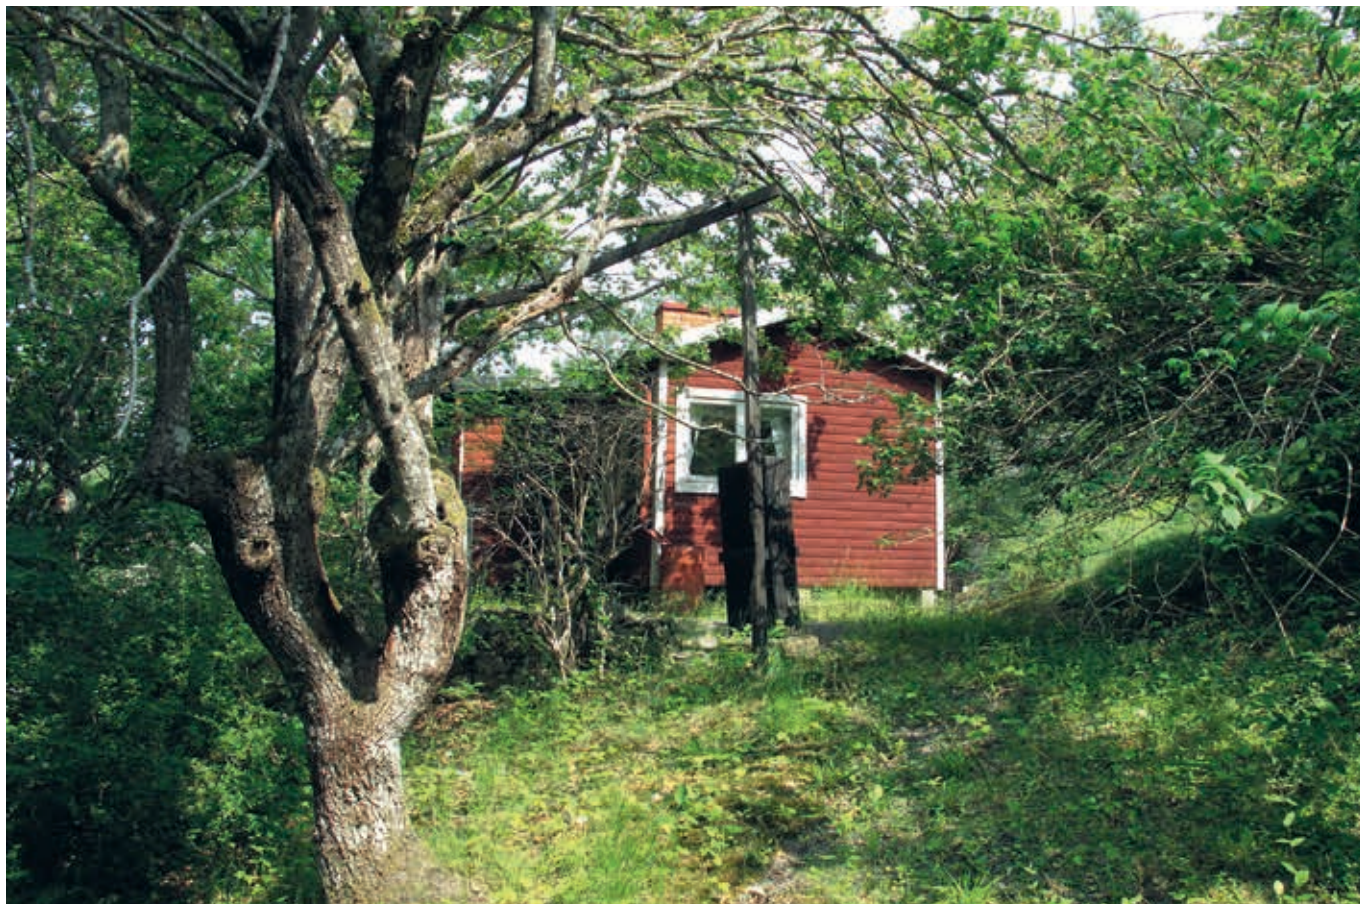
Raksta 1:135. Foto Albin Uller 2013. Lp201300607.

Uppförd 1958 efter likadana ritningar som Raksta 1:129. Stugan som är mycket välbevarad har ett sadeltak täckt med ursprungligt tvåkupigt lertegel. Fasaderna är klädda med rödmålad stockpanel. De vitmålade fönstren är ursprungliga. Den tidigare öppna verandan byggdes in 1973 och den ursprungliga entrédörren är flyttad dit. Stugan står på plintar. Tomten har utpräglad naturkaraktär med en kort backe upp till stugan som ligger synlig från vägen.

Stugan är ett bra exempel på en enkel och ursprunglig stuga, endast innehållande ett minimalt sovrum och kök samt ett litet rum benämnt storstuga. Den är välbevarad och har kvar sina ursprungliga material och detaljer.

Stugan förses med skyddsbestämmelse q vilket i detta fall innebär rivningsförbud. Material och detaljer skyddas i plan. Till- eller ombyggnad ska anpassas till befintlig byggnad och tomt. Tomten bevaras som naturtomt.
