**Rapport om tillsyn
över
kvicksilverbranschen
2015
mars 2016**

Utgivare: Miljöförvaltningen

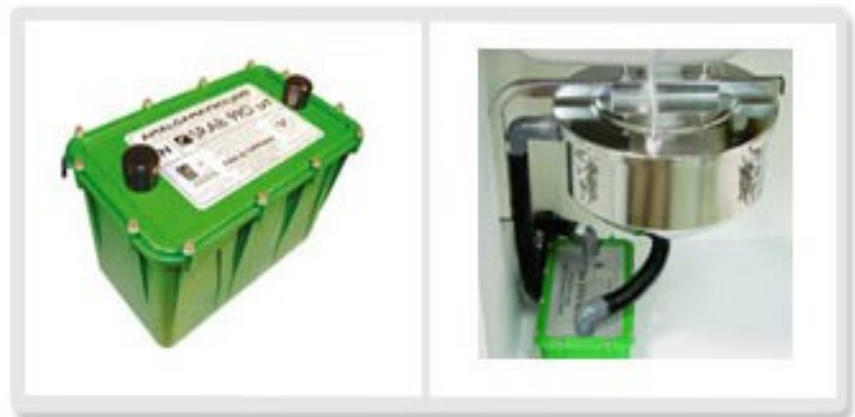
*Exempel på godkänd amalgamavskiljare vid behandlingsstol och under diskbänk.
Märket är SRAB 99*
