Tillgänglighetsvandring Kista Galleria Jan Stenbecks torg den 20 april 2016

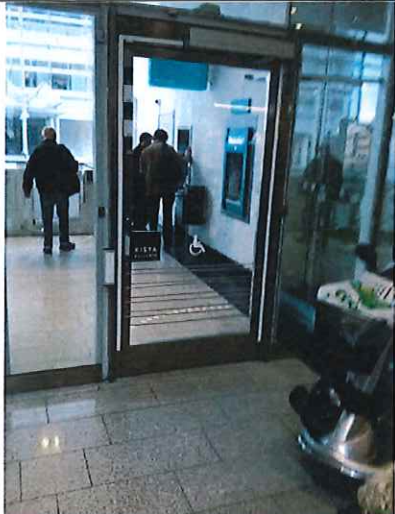
<p>Första noteringen är de olika försäljningsställen som satts ut i/på gångatorna, särskilt besvärlig är Donuts försäljningen med sina utstickanden diskar i låg höjd</p>

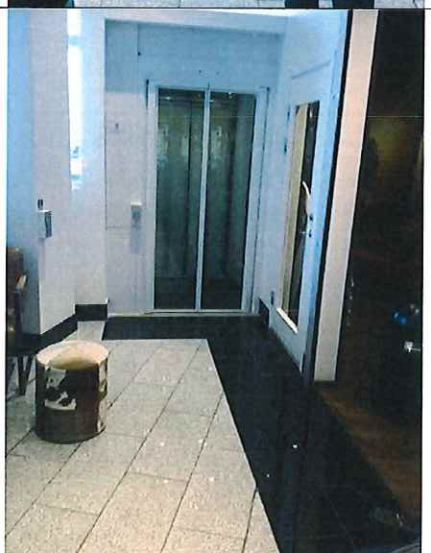
Hissen vid Clas Olsson har ett sk "dödmansgrepp" för att hissen ska stanna om den som åker faller eller liknande. Problemet är att "greppet" en knapp som ska hållas intryckt är så svår att trycke ner så det är tveksamt om alla oaktat förutsättningar kan använda denna hiss.

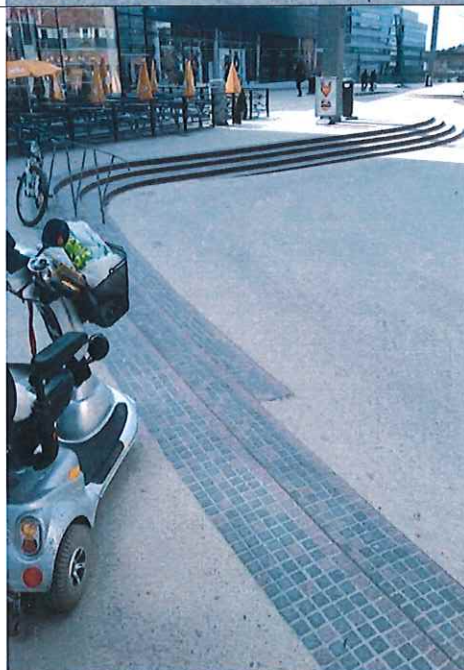
Två bilder som visar hur mönster och utformning av ytan på Jan Stenbecks Torg kan mycket lätt skapa en visuell feltolkning av höjdskillnader som då plötsligt dyker upp
