Miljöteknisk markmiljöundersökning

15169029 Timotejen 17

Beställare SSM Bygg & Fastighets AB
Upprättad av projektledare, Victor Steffansson RGS 90 Sverige AB
Granskad av Helena Hinrichsen, RGS 90 Sverige AB
Granskad och godkänd av Adis Agic, SSM Bygg & Fastighets AB

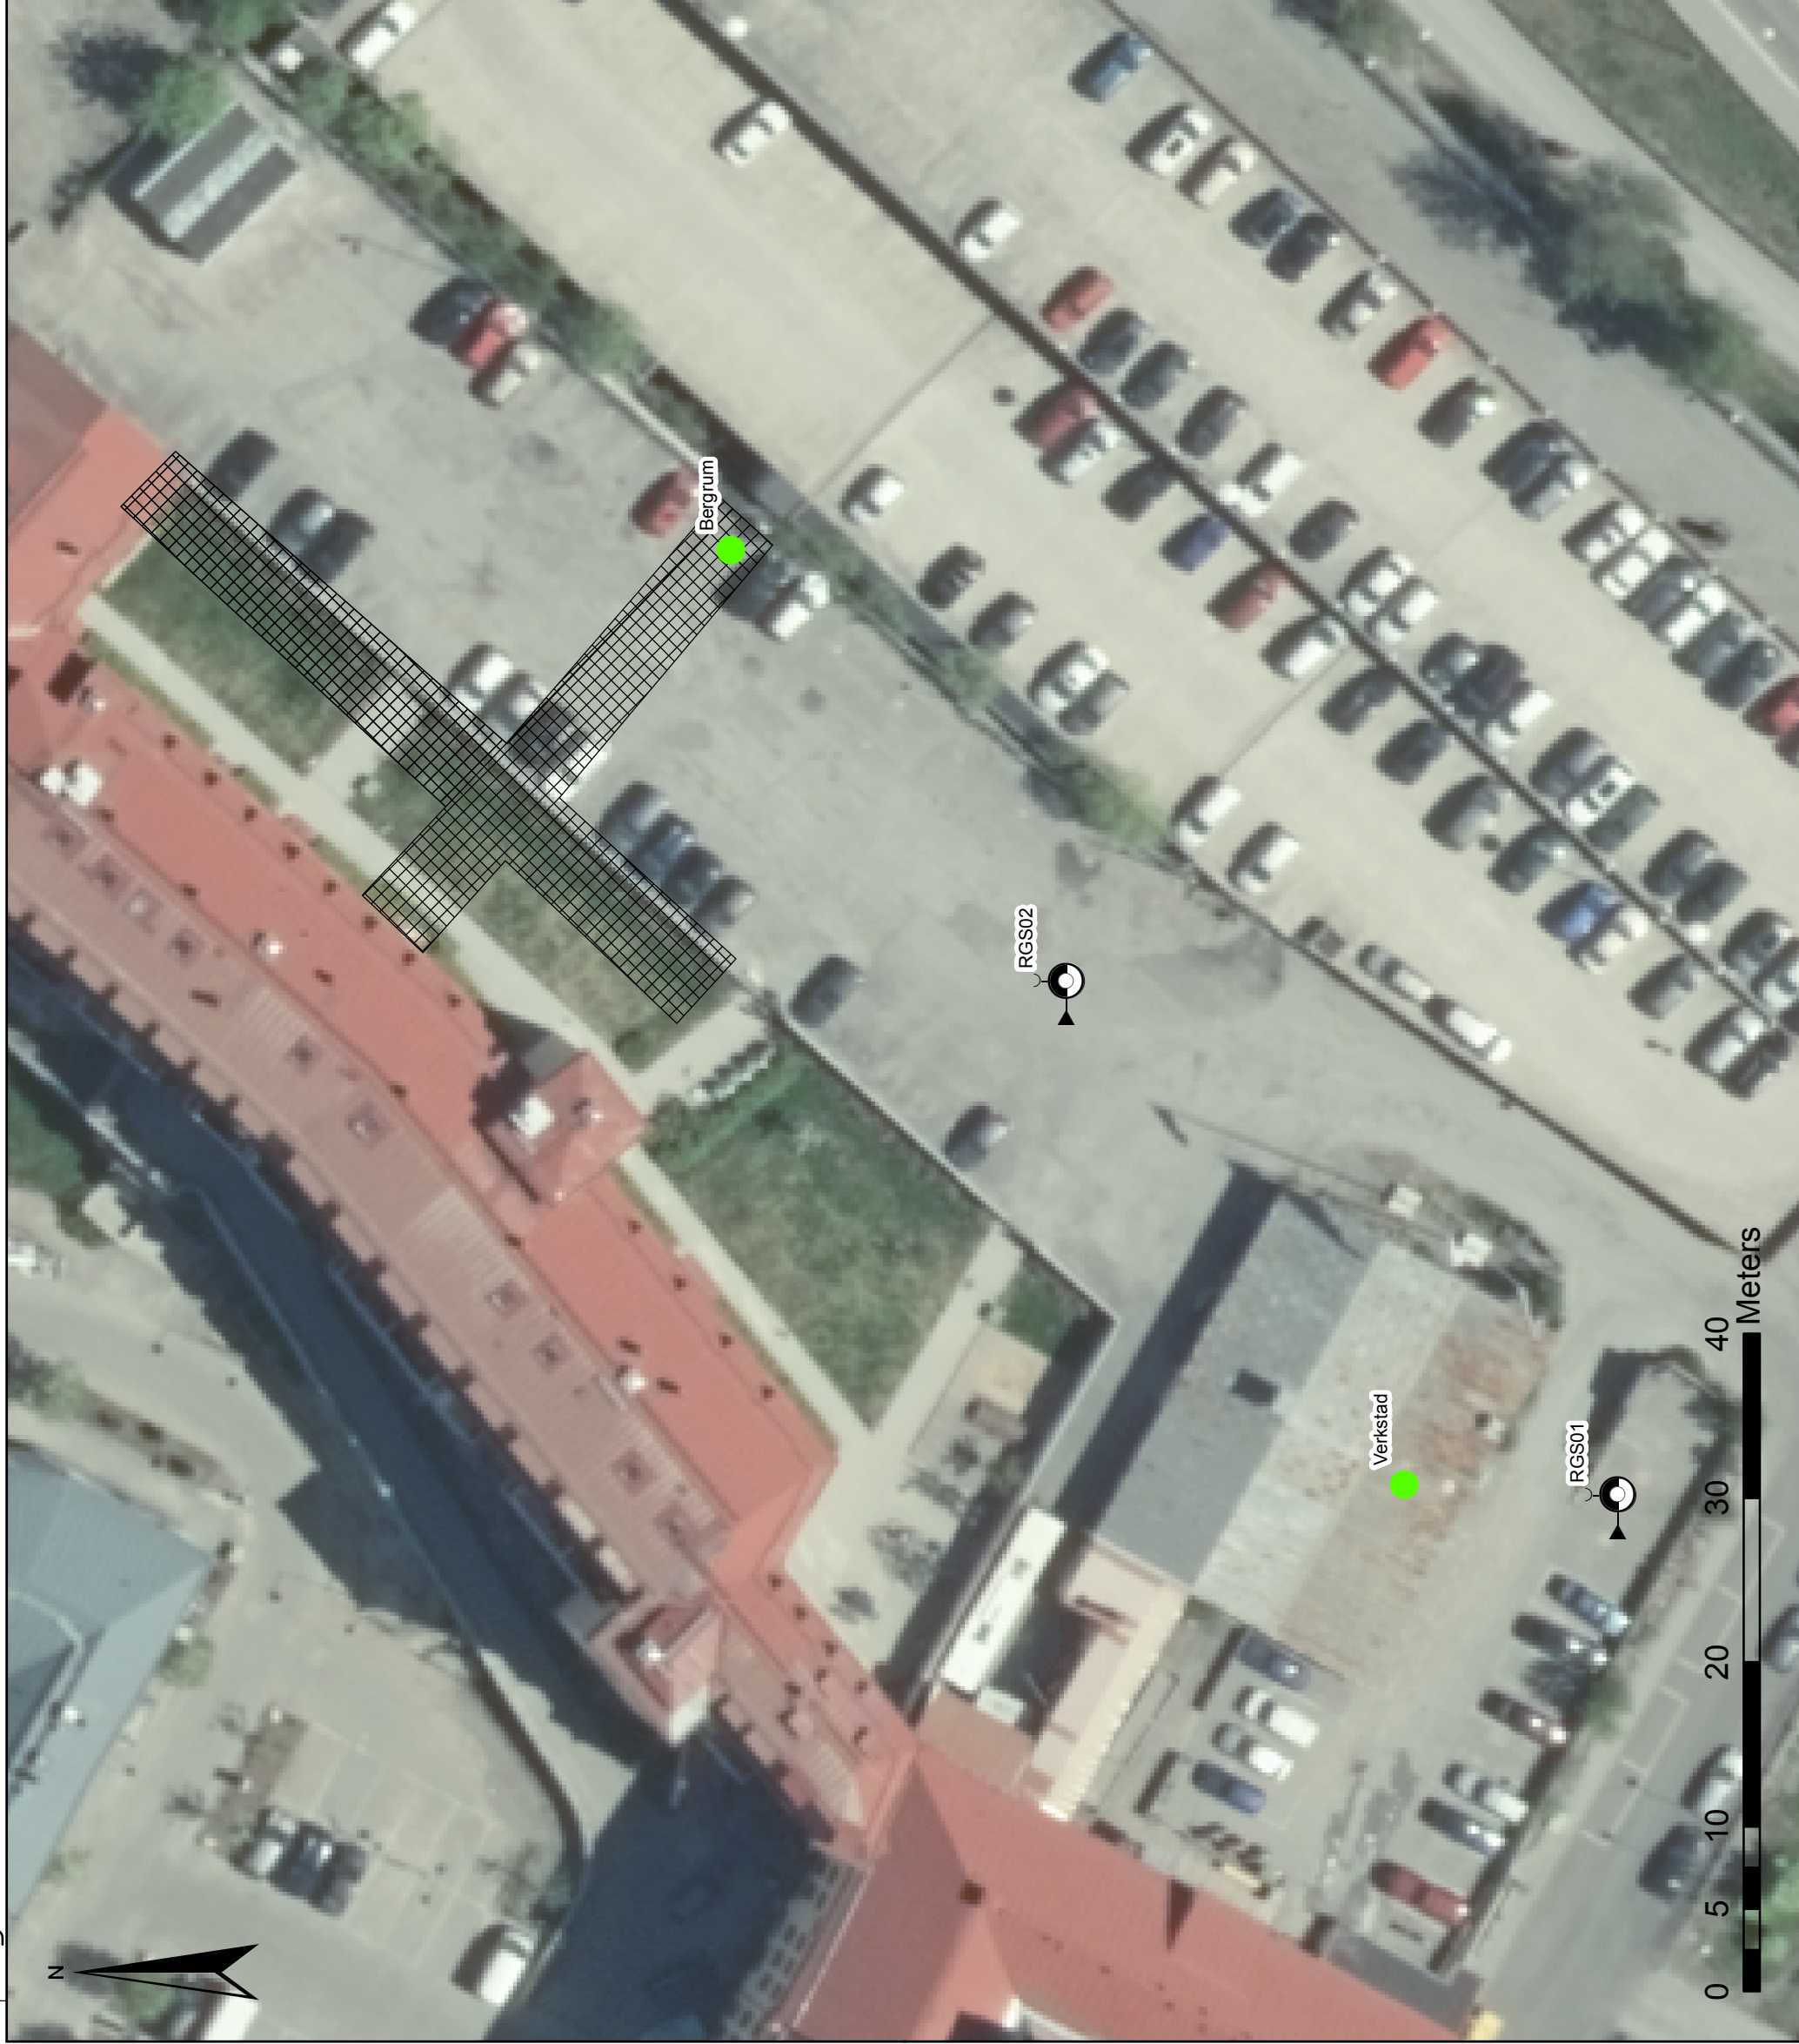
SKALA 1:400	NUMMER 2	BET
1 cm = 4 m i A3

De detekterade klorerade kolvätena härstammar troligen från hus 3. Hus 3 byggdes år 1942 av Elektriska AB AEG. Byggnaden användes bl.a. till tillverkning av elektrisk utrustning. Verksamheten omfattade bl.a. ytbehandling och avfettning med trikloretylen, se bilaga 2 för Hus 3's placering (Orbicon 2016).
