RAPPORT

7001896000

LEVANDE STOCKHOLM NULÄGE, UTFORMNING OCH UPPFÖLJNING

Sweco Society AB

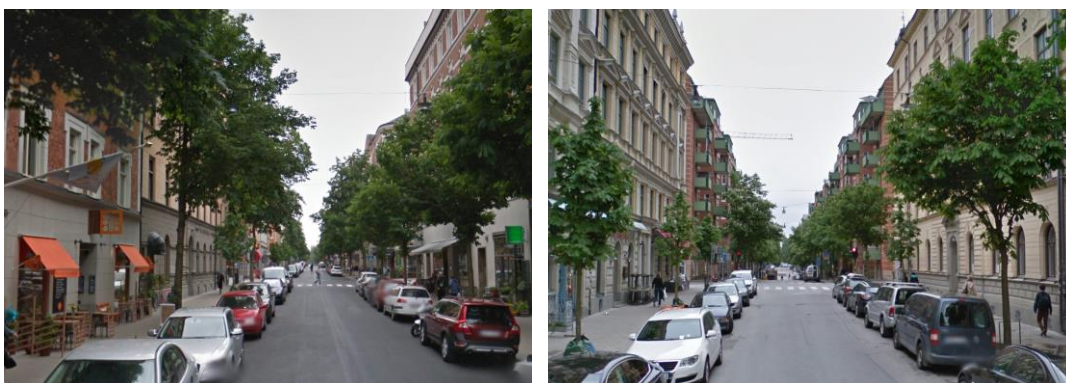
Figur 4, delar av Swedenborgsgatan som kantas av olika slags parkeringar.

Swedenborgsgatan mellan Sankt Paulsgatan och Fatbursgatan har dubbelriktad trafik och gatan kantas av olika typer av parkering samt träd. De flesta av de korsande gatorna är enkelriktade, och det finns en signalreglerad korsning – vid Högbergsgatan. Gångbanor finns på båda sidor av vägen, och cykling sker i blandtrafik.

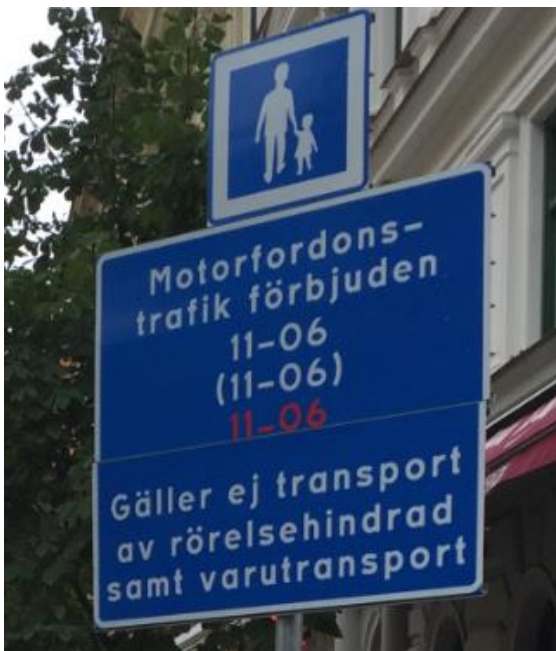
Figur 6, Reglering Gångata med tillägg motorfordonstrafik förbjuden mellan 11-06.

I likhet med förra året reglerades Swedenborgsgatan med *gångata* och med tilläggstavla med motortrafik förbjuden mellan 11-06, se figur 6. Förbudet gäller vardagar utom dag före sön- och helgdagar samt vardagar före sön- och helgdagar mellan kl 11-06, men med undantag för varutransporter och fordon med särskilt parkeringstillstånd för rörelsehindrade. Vägmärken längs med gatan täcktes till stor del då de inte skulle gälla under perioden för sommargångatan. En av tre parkeringsplatser för rörelsehindrade bibehölls, och de andra två vägmärkena täcktes. Signalen i korsningen med Högbergsgatan släcktes och farthinder placerades ut på Högbergsgatan för att få fordon som skulle korsa Swedenborgsgatan att sänka hastigheten. Kompletterande vägmärken sattes upp på Fatburgsgatan, Timmermansgatan och på västra delen av Maria Prästgårdsgata, då Maria Prästgårdsgata blev återvändsgata västerifrån.

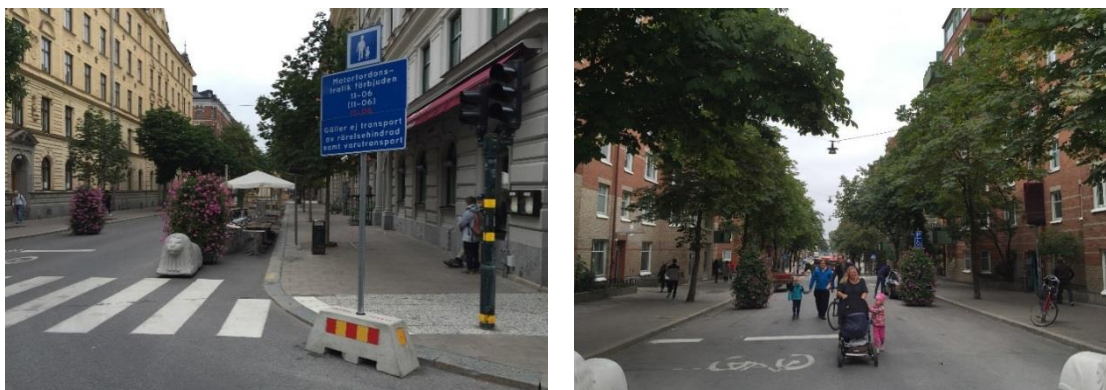
Figur 8, t.v. reglering, lejon och blomsterarrangemang, t.h. ögonblicksbild kl 12 (söderut).

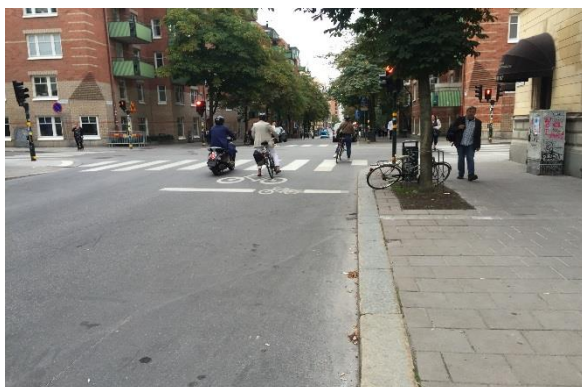
Figur 9, t.v.cyklister och moped väntar på grön signal, t.h. människor kom tidvis i klungor.

Cyklister färdades i blandtrafik både på Swedenborgsgatan och Högbergsgatan. Till följd av att cyklisterna färdades i blandtrafik försämrades deras framkomlighet. Det förekom att cyklister cyklade mot röd signal. Möjlighet att parkera cyklar saknades eftersom det inte finns anordnade cykelparkeringar.

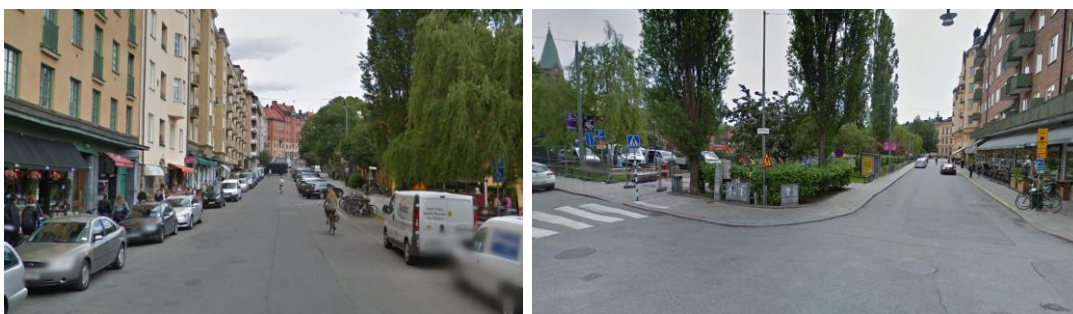
Figur 10, t.v. Skånegatan mellan Nytorgsgatan och Renstiernas gata, t.h. Nytorget mellan Skånegatan och Närkesgatan.

Skånegatan mellan Nytorget och Renstiernas gata är en återvändsgata. Renstiernas gata nås endast till fots eller med cykel. Kantstensparkering finns på båda sidor av gatan, och cykelparkering och parkering för rörelsehindrade finns på gatans södra sida. På Nytorget är trafiken enkelriktad söderut. Förbud mot att stanna och parkera finns på gatans östra sida, medan västra sidan utgörs av en lastplats. Gångbanor finns på båda sidor av gatorna, och cykling sker i blandtrafik.

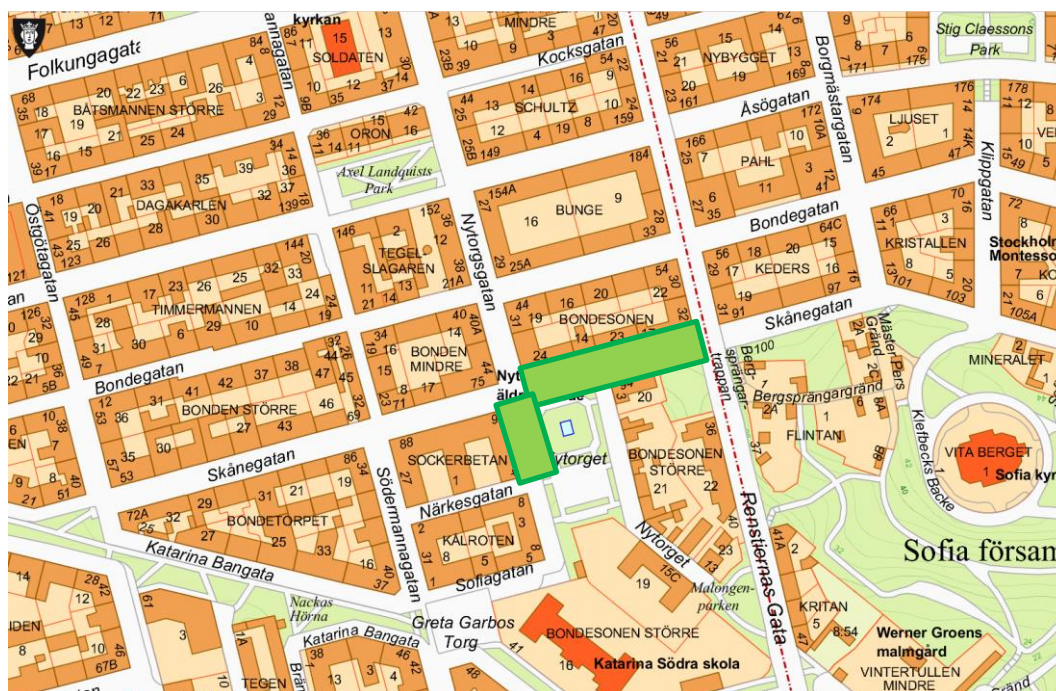
Figur 11, Del av Skånegatan och Nytorgsgatan som var sommargågata 2016. (Karta: Stockholms stad, dpWebmap)

Skånegatan mellan Nytorgsgatan och Renstiernas gata var precis som sommaren 2015 gågata, med utökning längs med Nytorget ner till Närkesgatan. Sträckorna var gågata mellan 11 maj och 31 augusti. Genom att ta gatorna i anspråk för uteserveringar, möbler och växter kunde Nytorgets parkmiljö förstöras och goda förutsättningar skapades för att det skulle kunna bli en trevlig mötesplats för människor i alla åldrar.

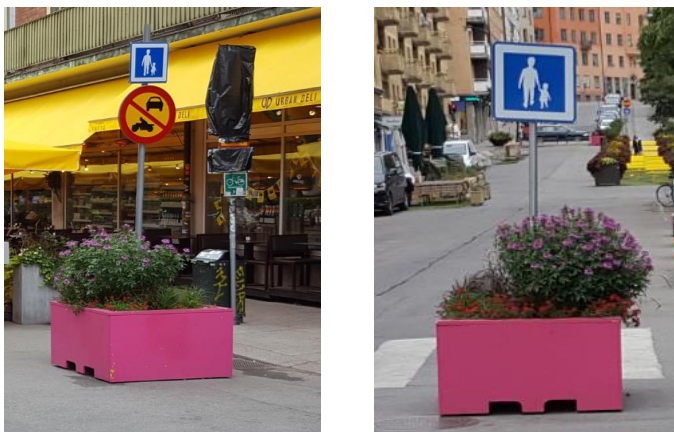
Figur 12, t.v. reglering för sträckan på Nytorget mellan Skånegatan och Närkesgatan, t.h. reglering för Skånegatan mellan Nytorgs gatan och Renstiernas gata.

För båda sträckorna täcktes de flesta vägmärkena som normalt reglerar gatorna, och istället sattes tillfälliga anordningar ut med de nya vägmärkena.

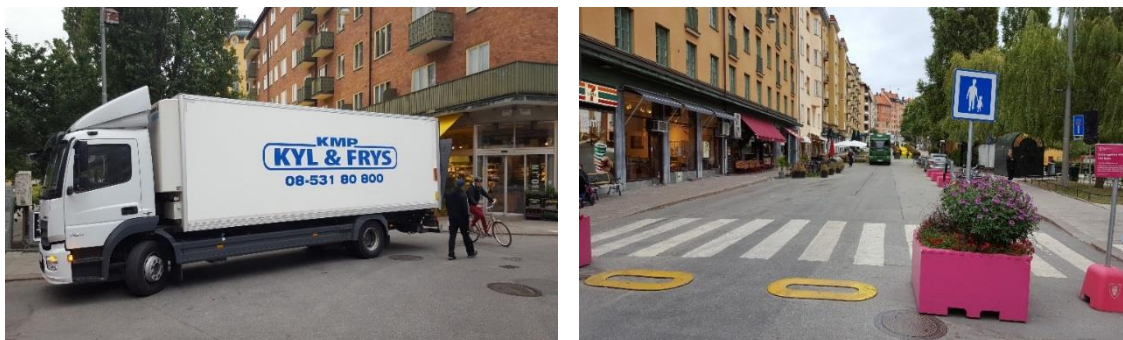
Figur 14, varuleveranser där stora lastbilar försvårar framkomligheten för gående och cyklister, båda bilderna från morgonens observation.

Under samtliga observationsperioder förekom varuleveranser med lastbil till Urban Deli. Lastbilarna parkerade mitt i korsningens södra ände, vilket bidrog till svårigheter för både gående och cyklister att ta sig till gågatan, se figur 14. Det fanns möjlighet för lastbilarna att nyttja de lastplatser som fanns nära intill på Skånegatan eller Närkesgatan. Leveranserna kom under förmiddagen (morgon och lunch), då mindre gående och cyklister rörde sig i området.

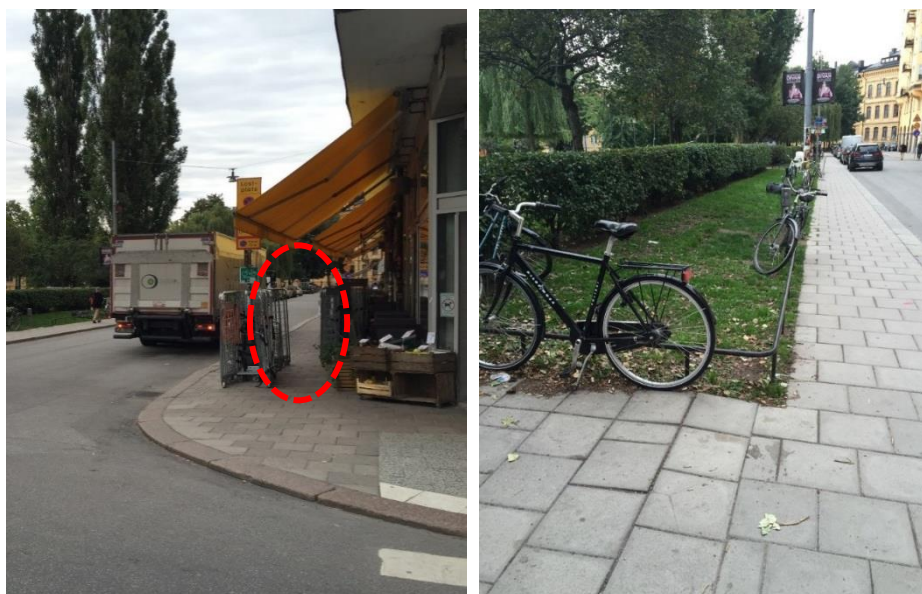
Figur 15. Burar på trottoaren och "tillfällig" cykelparkering utanför Urban Deli.

För övrigt var trottoaren utanför Urban Deli belamrad av tomma varuburar. Burarna på trottoaren förhindrade fotgängarnas framkomlighet. Fotgängare valde då att gå ner på vägbanan istället för att vänta in mötande fotgängare. Burarna hämtades delvis under morgonen, men vissa varuburar stod kvar hela dagen.

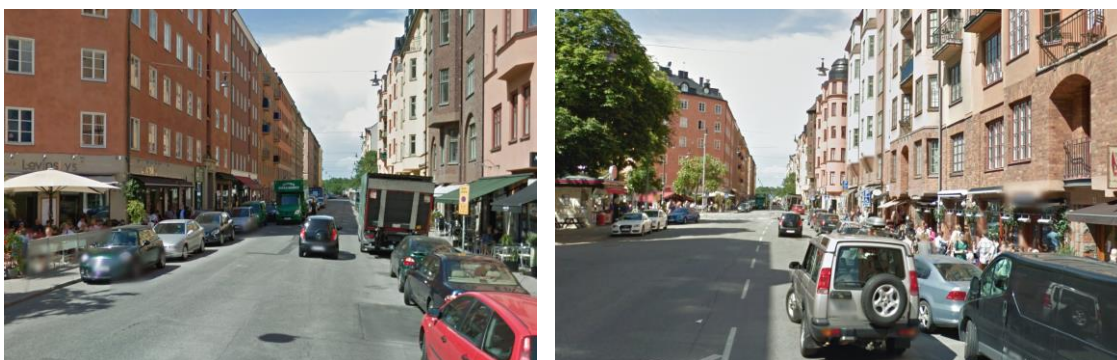
Figur 16, t.v. Rörstrandsgatan mellan Birkagatan och Vikingagatan, t.h., Rörstrandsgatan mellan St Eriksgatan och Birkagatan.

Trafiken på Rörstrandsgatan är dubbelriktad, och kantstensparkering finns längs hela sträckan mellan Sankt Eriksgatan och Vikingagatan. Parkering sker ibland i dubbla rader och miljön för de uteserveringar som är etablerade präglas till stor del av inslag av trafik. Gångbanor finns på båda sidor av gatan och cykling sker i blandtrafik.

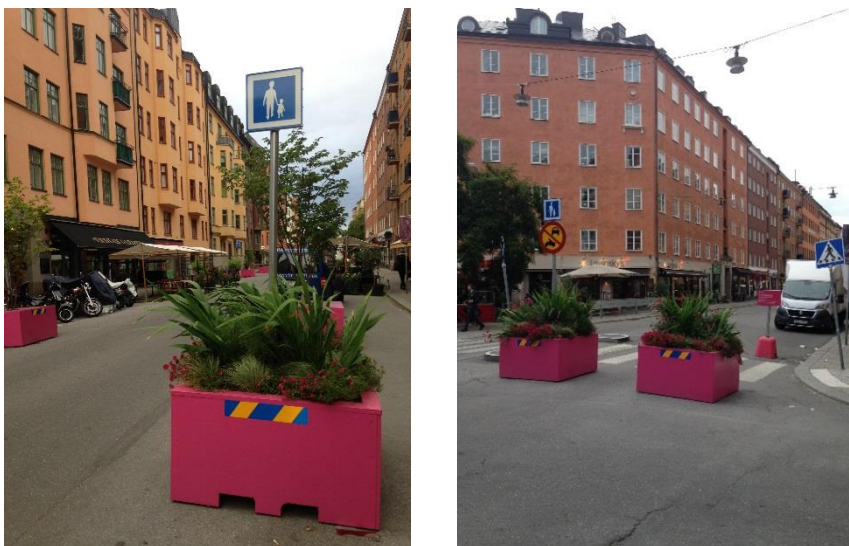
Figur 18, t.v. reglering västerifrån vid Vikingagatan, t.h. reglering österifrån vid Birkagatan.

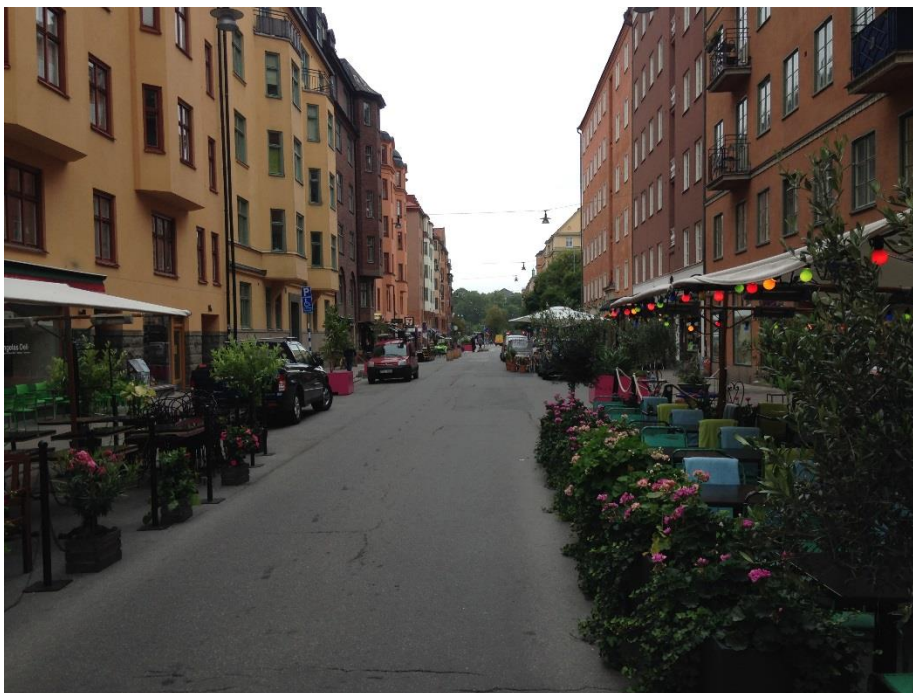
Figur 21, Ögonblicksbild från kl 12 – fordon med ärende parkerade till vänster i bild.

Det var mestadels taxibilar och företagsbilar som körde genom gågatuområdet. Många av dem hade inget ärende och klassades därför som genomfartstrafik. Det förekom även privata motorfordon som passerade genom området. Likaså var det tre fordon som körde österifrån in på området i riktning mot Karlberg, och en moped, vilket betyder att de körde mot *motorfordonstrafik förbjuden*. Vid ett tillfälle var det även en buss i linjetrafik som körde genom området.

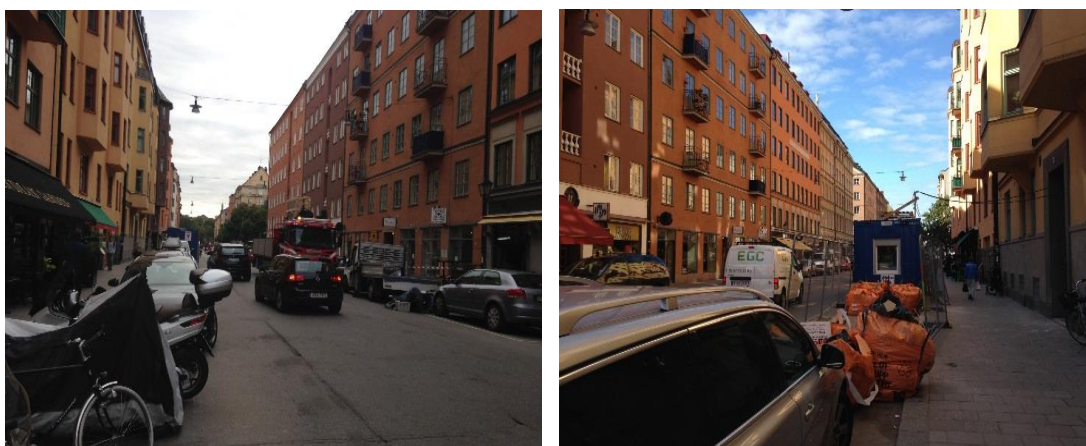
Figur 22, t.v. dubbelparkerade lastbilar, t.h. byggarbetsplats Rörstrandsgatan 14.

Mitt på kvarteret pågick byggarbeten på båda sidor av gatan vilka påverkade trafiken mellan Vikingagatan och Birkagatan. Dels var kantstensparkeringen fullbelagd och utöver det stod tidvis två lastbilar parkerade utanför Tehran grill. Detta gjorde att passerande fordon fick vänta in varandra, och även cyklister fick stanna och invänta mötande fordon. Bygget påverkade även gående på gångbanan som flera gånger tvingades ut i körbanan eller över på andra sidan av gatan. Ur trafiksäkerhetsperspektiv var detta mindre bra. Lastbilen som "tillhörde" Tehran grill blockerade handikapparkeringen som finns där, och vid ett tillfälle lastades en lastpall ur på parkeringsplatsen.

Det observerades även att vissa fordon som kom västerifrån tvekade när de såg lastbilarna och körde upp Vikingagatan istället för att passera byggarbetsplatsen, och vissa fordon som körde ner Vikingagatan mot Rörstrandsgatan gjorde en u-sväng när de såg att det var svårt att ta sig förbi parkerade lastbilar. Detta gjorde att antalet räknade fordon kan avvika från en "normal" dag.

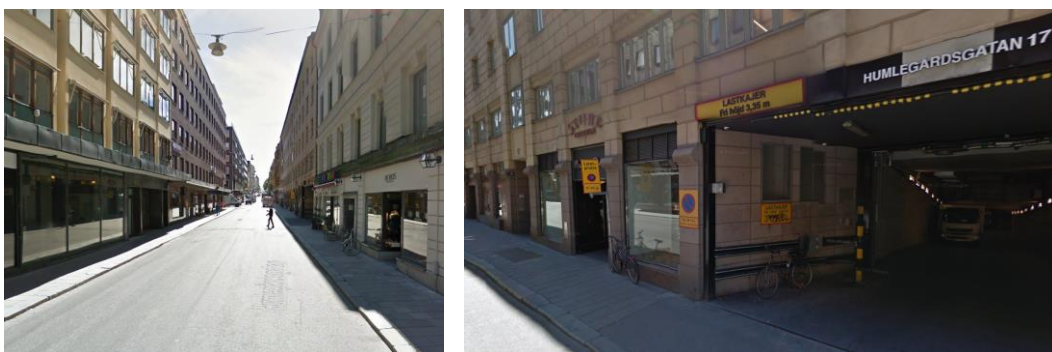
Sträckan mellan Sturegatan och Brahegatan har dubbelriktad trafik och ingen möjlighet till parkering. Ungefär mittemellan Sturegatan och Brahegatan finns ett varuintag och en lastplats. Gångbanor finns på ömse sidor av gatan och cykling sker i blandtrafik.

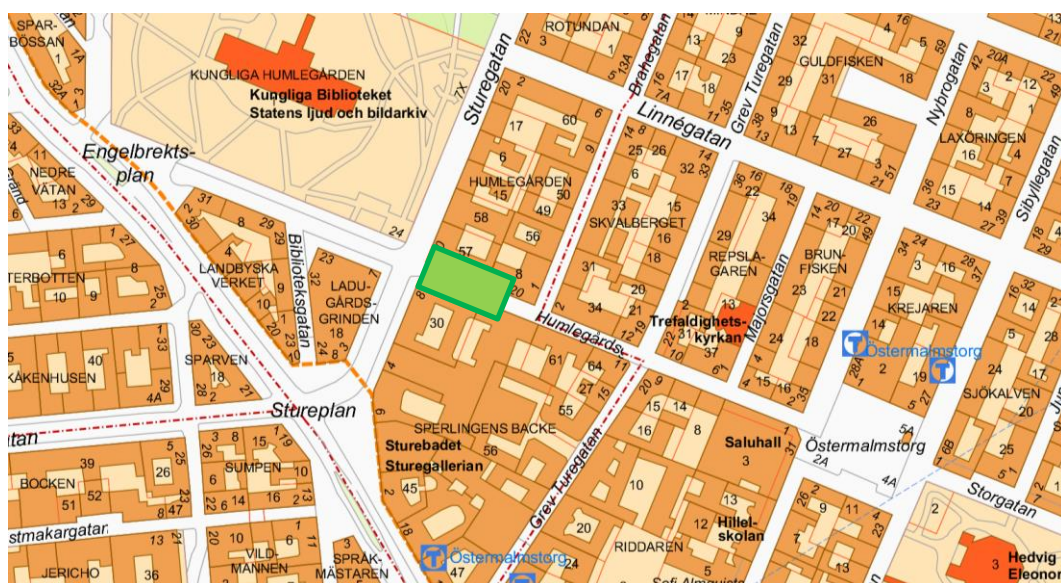
Figur 23, Del av Humlegårdsgatan som blev Pop up-park. (Karta: Stockholms stad, dpWebmap)

Mellan Sturegatan och Brahegatan blev Humlegårdsgatan en så kallad pop up-park 16 maj till 31 augusti. Pop up-parken var en tillfällig gestaltning som tagits fram av fastighetsägaren SEB Trygg Liv. Målet var att göra en del av Humlegårdsgatan till en naturlig mötesplats med växtlighet och bekväma sittplatser som bjöd in passerande att slå sig ned. Den här delen av Humlegårdsgatan angränsar till Humlegården som är en populär och välbesökt park under fina vår-, sommar- och höstdagar.

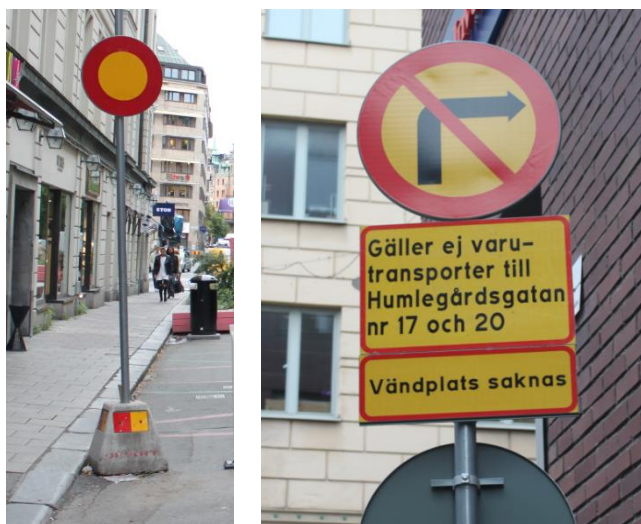
Figur 25, t.v, reglering från både Brahegatan och Sturegatan, t.h, kompletterande förbud mot högersväng på Brahegatan norrifrån tillsammans med tilläggstavlor.

Humlegårdsgatan mellan Brahegatan och Sturegatan reglerades med *Förbud mot trafik med fordon* från båda håll, i syfte att få människor att vilja stanna upp på platsen en stund. Regleringen innebar även att inte heller cykel fick framföras i området såvida den inte leddes. Varuintaget och lastplatsen ungefär mittemellan Brahegatan och Sturegatan bibehölls under försöket med pop up-parken. På Brahegatan norrifrån, i anslutning till Humlegårdsgatan, kompletterades regleringen med *Förbjuden högersväng* för att minimera trafik som kör in på Humlegårdsgatan i västlig riktning och sedan tvingas vända vid varuintaget. En tilläggstavla medgav undantag för varuleveranserna till fastigheterna närmast Brahegatan. Ytterligare en tilläggstavla informerade om att vändplats saknades som ännu en åtgärd för att minimera trafik in mot området om de inte hade ärende till varuintaget.

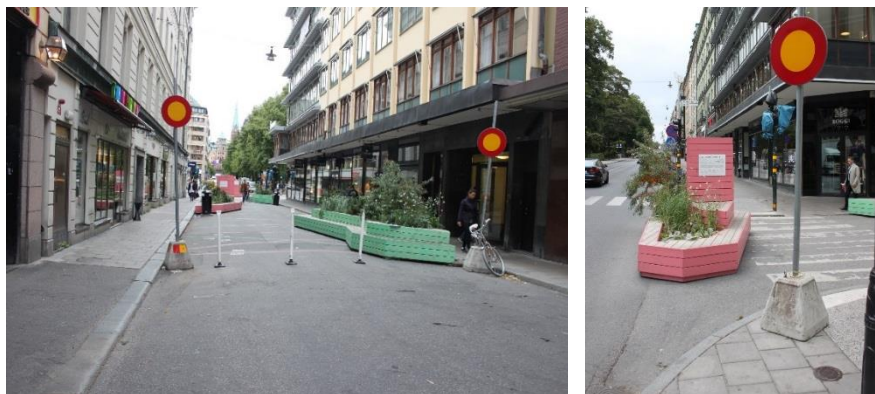
Figur 27, t.v. vy från Brahegatan, t.h. från Sturegatan.

En trafikplanerare placerades ut vid lastintaget på Humlegårdsgatan mellan Sturegatan och Brahegatan för att se både hur människor rörde sig i pop up-parken samt hur trafik till och från lastintaget fungerade. Pop up-parken reglerades med *Förbud mot trafik med fordon* både från Brahegatan och från Sturegatan. Därför var det intressant att se om cyklar eller fordon framfördes mot förbudet – samt om människor ledde sin cykel genom området. Observationerna syftade också till att se om konflikter uppstod om cyklister cyklade mot förbudet samt hur människor rörde sig längs gatan. Fordon från Brahegatan som körde till och från lastintaget ingick inte i trafikräkningen.

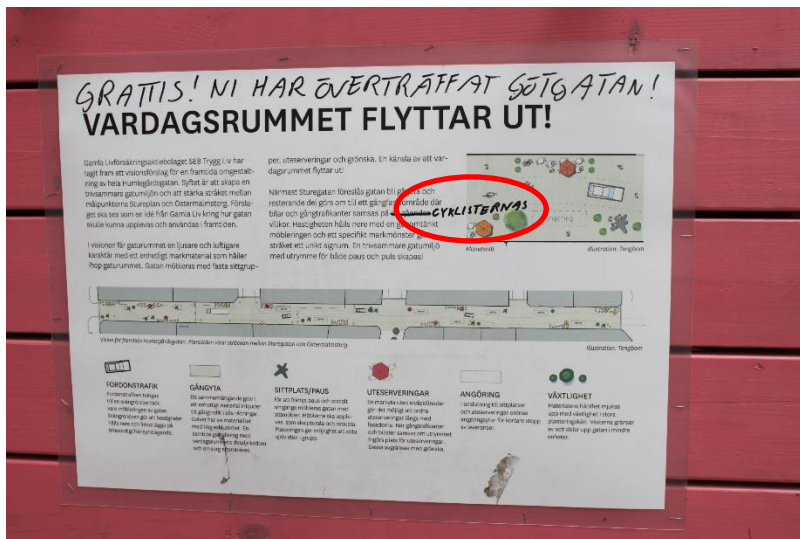
Figur 28, klottrade kommentarer på informationsskylt – inringat stod "cyklisternas" ditskrivet.

Känslan under observationerna var att cyklister inte förstod eller uppmärksammade förbudsskylten, men det är svårt att spekulera i orsaken till varför regleringen inte följdes. De femton cyklar som ledde sin cykel ledde den oftast på trottoaren och gjorde det även före och efter sträckan med förbud – troligtvis var det således inte förbudet som påverkade valet att leda cykeln. Fotgängare verkade anse att interaktioner ofta skedde på cyklisternas villkor vilket även påpekades från allmänheten genom klotter på de informationsskyltar som fanns.

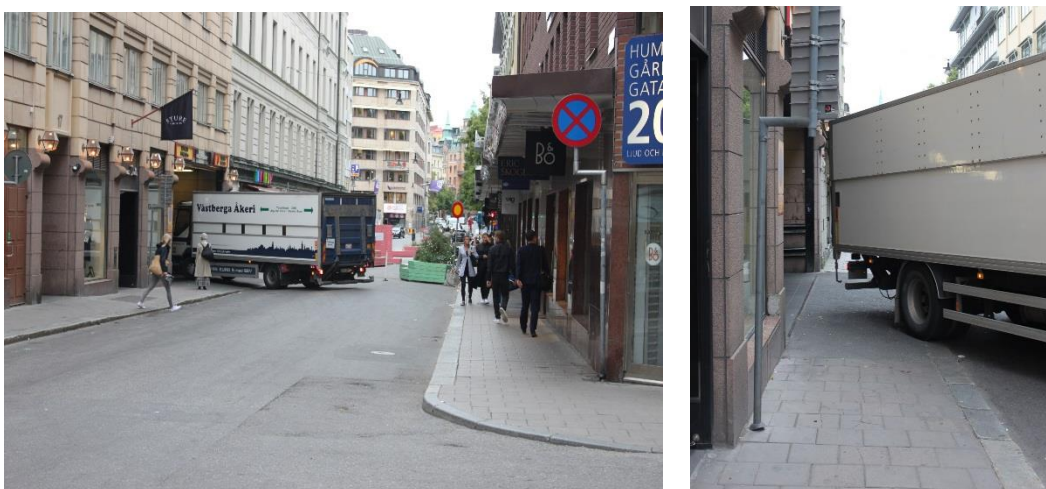
Figur 29, problematik med lastintaget.

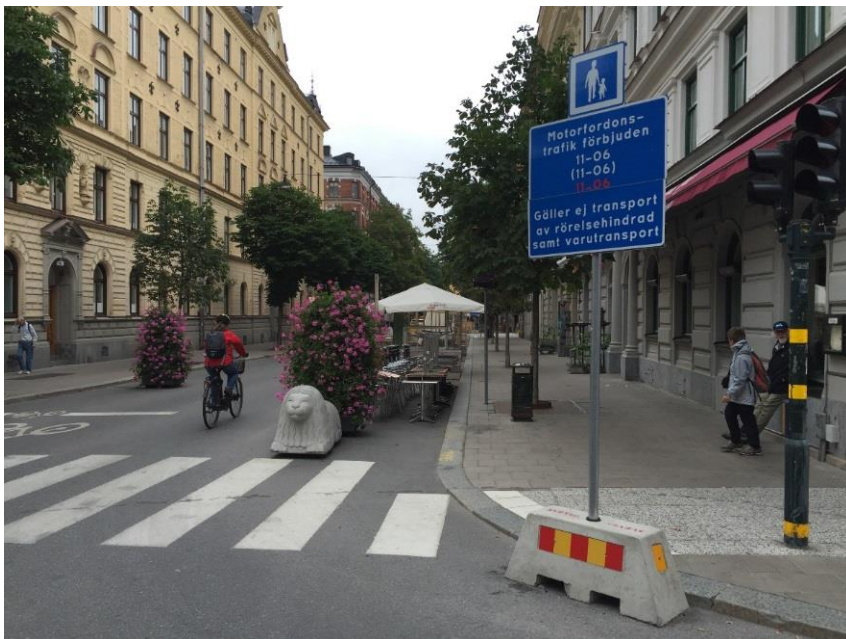
Figur 30, Swedenborgsgatan med reglering och utformning med lejon och blomsterarrangemang.

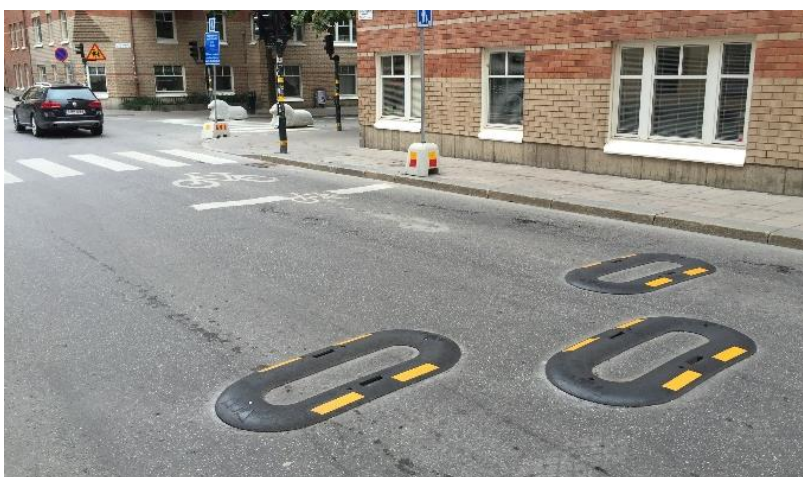
Figur 34, Farthinder som placerats ut på Högbergsgatan intill korsningen med Swedenborgsgatan.

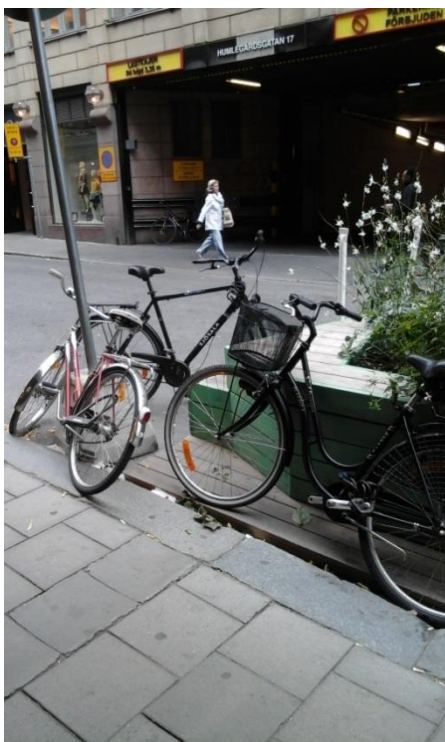
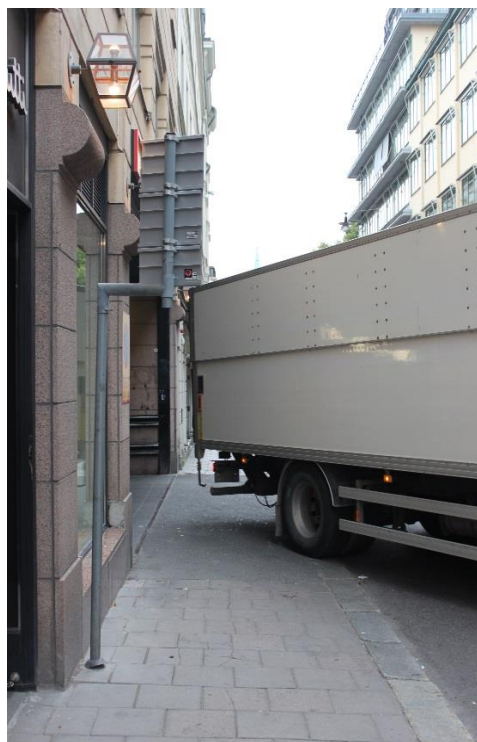
Figur 49, t.v. parkerade cyklar intill stolpe, t.h. lastbil över trottoaren.

Inga cykelparkeringar fanns att tillgå i parken och någon cykel stod parkerad vid en stolpe. Allteftersom dagen gick ökade antalet "felparkerade" cyklar.
