TJÄNSTESKRIVELSE

2017-01-16

Yttrande angående klagomål över alar nära dammkropp på fastigheten Raksta 1:3, Tyresö kommun, dnr 535-5693-2016

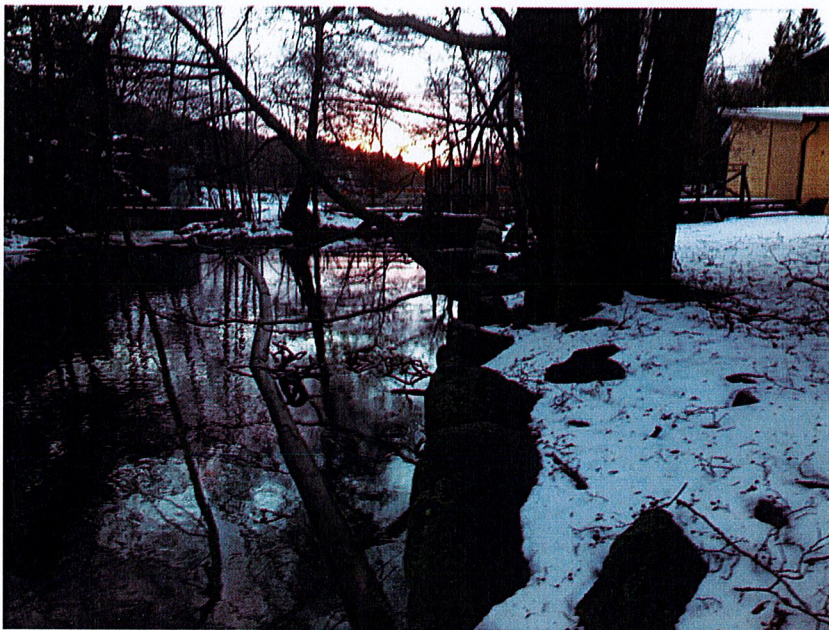
och som anförts att stensättningen skadas av alarna, kan inte ses någon betydande skada. Den raka stenmur som löper från dammens sida och längs badets kant mot dämnet ser intakt ut när den betraktas längs dess sträckning (Se bild nedan). Vi kan därför inte se något behov av att fälla de efterfrågade alträden. Vår bedömning är att om de vuxna träden tas bort så kommer det upp mängder av skott av al och andra trädslag i närområdet.

Albysjön, fördämningen vid Uddby. Stensättning längs sidan av dammen och badplatsen. Notera att stenmuren är rak hela vägen ned mot dämnet, centralt i bild. Mindre alstam som hänger ut över vattenytan.

Vi kan inte se några stora problem med de utpekade alarna. Träden har allmänt en funktion av att stabilisera strandbrinkarna. För alträdet till höger om och nära kraftverksdammen kan inga synliga skador ses från vägen. Vid Rakstabadet finns en klen trädstam som hänger ut över vattnet vid omklädningshytten och som kan falla ned i vattnet. För den stensatta stranden som vetter mot badet
