VÄRMDÖ KOMMUN

Cedervall arkitekter

# Kapacitetsutredning lärmiljöer

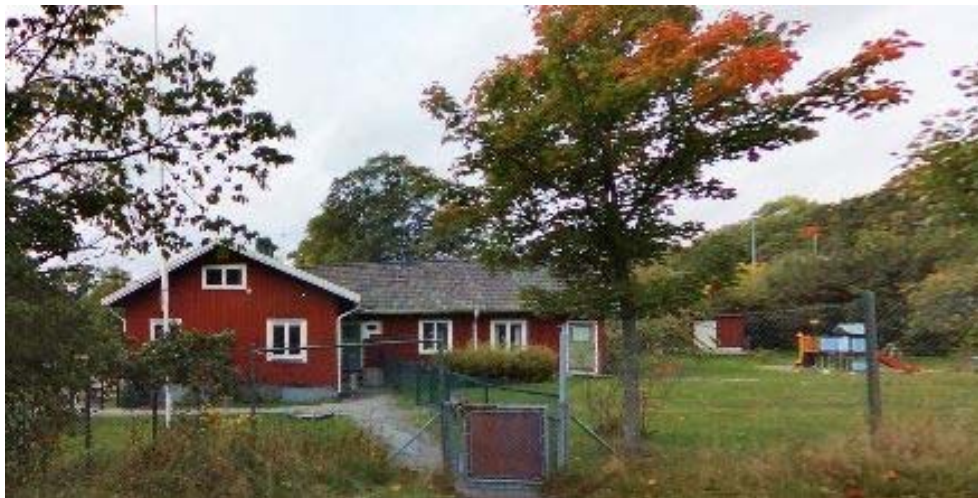
# Blomkulan förskola

Den typen av byggnaden är inte anpassad till förskoleverksamhet enligt dagens standard.

Skötrum med skötbänk verkar saknas. Duschköjlighet saknas. Rumssamband omöjliggör förflyttning från ett rum till ett annat utan att störa pågående verksamhet. Verksamheten egens bedömning av lokalen är att den kan vara svårarbetad.

Temperatur inomhus ojämn och luftkvalité dålig. Hög ljudnivå på avdelningarna.

WC och skötrumsituationen bör åtgärdas. Ostimulerande inomhusmiljö.

Stor gård som bjuder till olika typer av lek. Nyligen upprustad. Möjlighet till lek i skuggan nära byggnaden saknas.

Otillgängliga entréer, angöring och avsaknad av handikapparkering. RWC saknas.

Avgränsningar fungerar bra. Inga trafikproblem vid hämtning och lämning. Närheten till vattnet kan vara en risk.

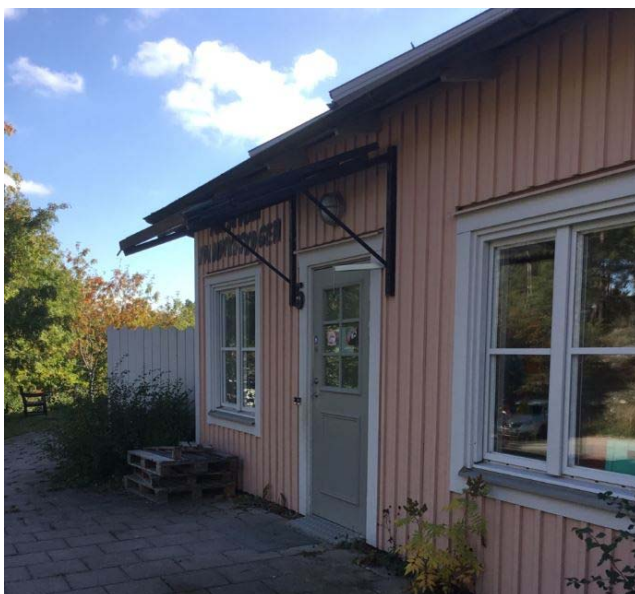
# Holmviksskogens förskola

Bra rumsplanering och samband.

Vissa rum kan bli varma sommartid pga solinstrålning och inomhustemperaturen upplevs ibland ojämn.

I vissa rum (korridorer till exempel) är taket väldigt lågt, ca 2,1 m i underkant. Enligt Boverket byggregler skall taket vara minst 2,7m högt på arbetsplatser. Den låga takhöjden kan påverka inomhusklimatet negativt.

Gården är väldigt liten och begränsar förskolans kapacitet. Inga gröna ytor och få växter. Småbarnsgård saknas.

Det finns ingen tillgänglig entré. Möjlighet till angöring finns i närheten av entré

Staket runt gården behöver bytas. 2 entréer till förskolan vetter direkt mot gatan, vilket utgör en risk för att barn springer direkt ut och hamnar på gatan.

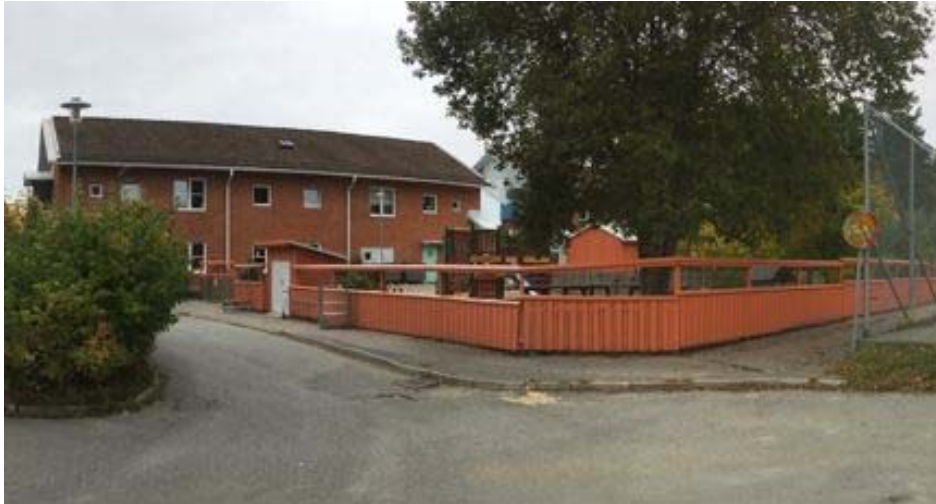
# Jungmannens förskola

Lokalen är ursprungligen ritad för 2 avdelningar. Verksamheten innehåller idag 3 avdelningar. Att personalutrymmen finns en trappa upp försämrar möjligheten för personal att ha någon form av uppsikt även när de inte finns på avdelningen.

Gården erbjuder ingen skugga för utelek samt få och ensidiga lekmöjligheter. Det finns ingen separat gård för småbarn, vegetationen är sparsam och utemöblerna slitna. Vid platsbesök fanns 2 soptunnor uppställda på gården.

Angöring och/eller parkering för handikapp finns ej. Tillgänglig entré finns ej.

Belysningsstolparna på gården är få. Förskolan nås enbart från en sida, vilket medför korsande flöden (matleveranser, sophämtning och barn). Soptunnor uppställda utanför förskoleentré utgör en hygienisk risk.

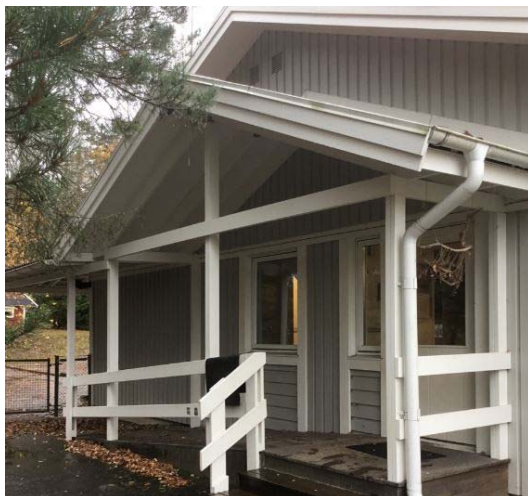
## Ängen 1 och 2

ÄNGEN 1: GODKÄND / ÄNGEN 2: MINDRE BRA

På Ängen 2 är fasaden i behov av renovering. Invändigt är vissa delar av verksamheten sliten.

Vuxna träd och skog på gård finns till båda byggnader. Möjlighet att leka i skydd av solen finns. Gården på Ängen 1 är ganska liten och har mycket asfalt.

Ängen 2 är inte tillgänglig. På Ängen 1, trots att tillgängligheten har brister, går dessa lätt att åtgärdas med mindre medel.

På Ängen 2 är gården, enligt uppgift från verksamheten, inte överblickbar. Belysning på gårdarna i båda lokalerna verkar inte finnas. På Ängen 2 finns det ingen parkeringsplats för lämning och hämtning av barnen

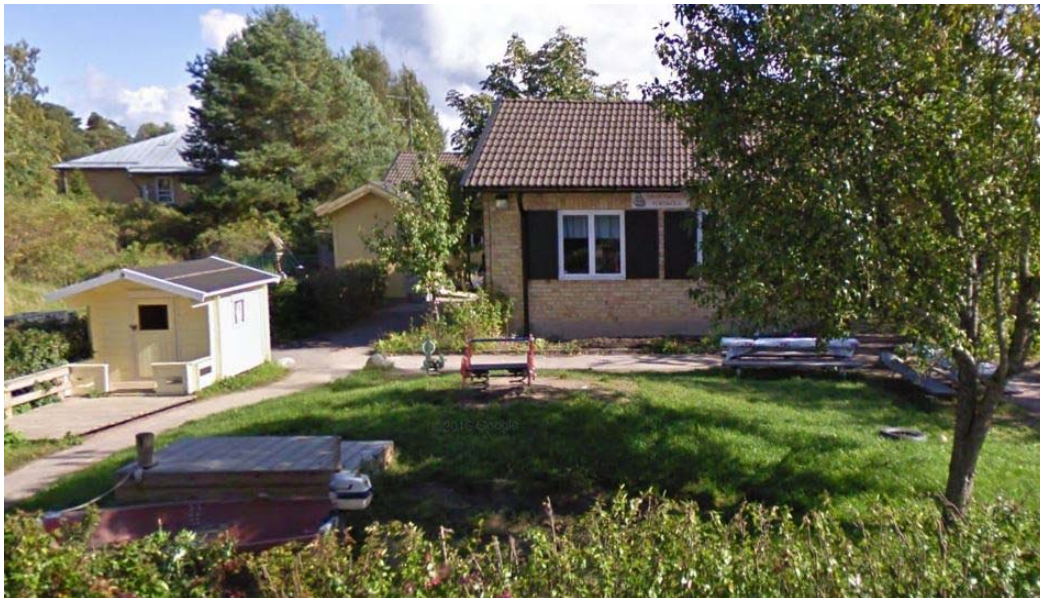
# Djuröskutan förskola

Lokalen har byggts om och rum har ändrat funktion på ett sätt som försämrar orienterbarheten. Grupprum på avdelning upplevs som trånga och verksamheten har inte tillgång till gemensamma samlingsrum för rörelse eller aktiviteter i större grupp. Toaletter är fränkopplade från avdelningen vilket försämrar för pedagoger att ha uppsyn över barnen.

Ojämn inomhustemperatur och tveksam luftkvalité.

Åtminstone ett uteförråd behöver ses över. Tegelpannor på tak visar påväxt av mossa och möjligtvis skadad vindskiva. Ventilationsdon saknas på vissa ställen inomhus (öppna kanaler).

En ramp finns med angöring för hkp fordon eller parkeringsplats finns ej. RWC storlek uppfyller inte dagens krav.

Den bakre gården saknar inhägnad. Trafiken är kaotisk vid lämning och hämtning.

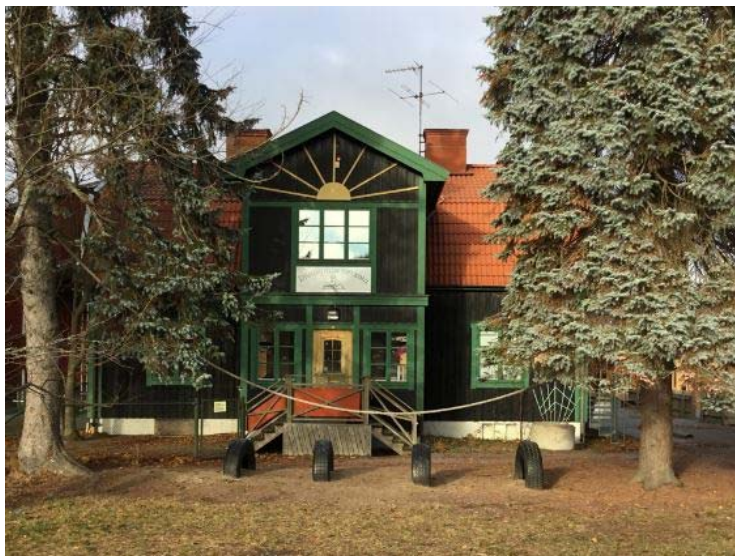
# Nya Djurhamns förskola

En mysig byggnad utan större fel, men mindre anpassad till förskoleverksamhet enligt dagens standard.
