Arbetsmiljön i personalutrymmen och maskinutrymmen för Naturvårdsenheten på Alby friluftsgård 2017-03-27

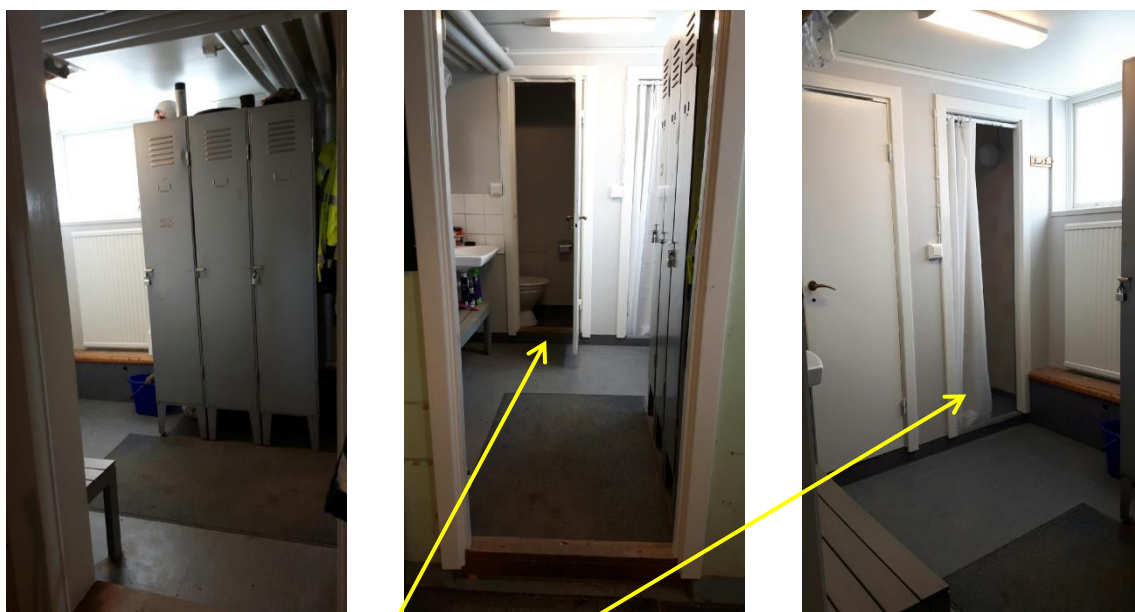
De gemensamma utrymmena (matrum, omklädningsrum, tvätt, dusch och toalett) är mycket trånga och opraktiska. Det finns inte skilda dam- och herrutrymmen avseende omklädning (ett litet utrymme), toalett (en) och dusch (en). Idag arbetar här tre män och en kvinna. Feriejobbare kan förekomma av båda könen. I och med utvecklingen av Alby och fler naturreservat kommer personalstyrkan med all sannolikhet att behöva utökas. Det finns ingen tillgänglighetsanpassning över huvudtaget i nuvarande lokaler. Personalen har väldigt mycket varierande arbetsuppgifter sommar som vinter och har därför mycket arbetskläder för olika ändamål och väder. Tvättmaskin och torkutrymmen används i stort sett dagligen. Ljudnivån på ventilationen i gemensamma personalutrymmen är hög och tröttande. Även drag från ventilation är starkt (gardinerna fladdrar).

Ett omklädningsrum, en toalett och en dusch i samma utrymme (7 kvm)

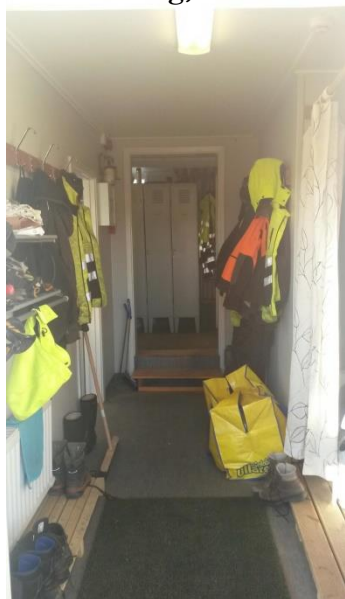
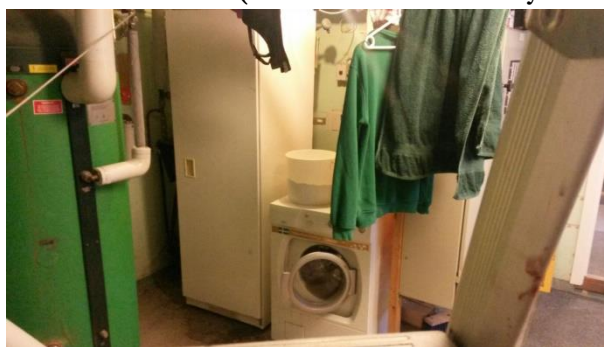
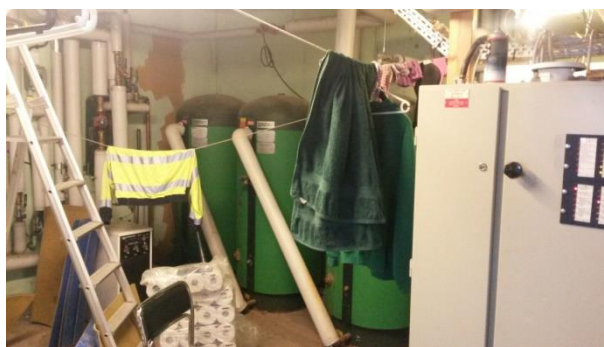
Klädförvaring, tvätt och tork i korridor och undercentral (risk vid brand och utrymning).

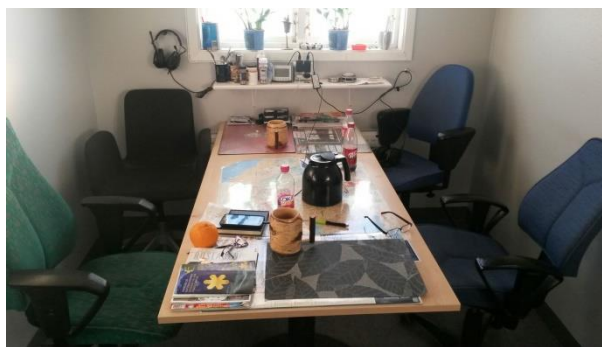
Matrum med plats för max fyra (7,4 kvm)

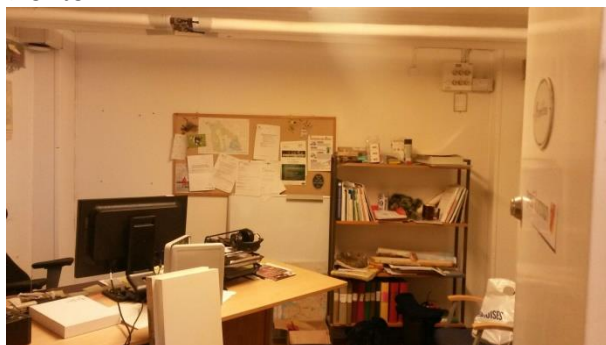
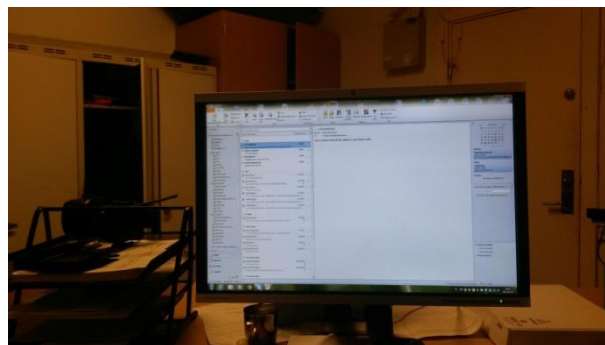
Kontor

Ett kontor finns med plats för en person med ett skrivbord. Övrig personal har ingen tillgång till kontor eller IT. Kontoret ligger i de allmänna utrymmena med ingång mitt emellan damernas och herrarnas omklädningsrum, dusch och bastu, och har samma entré. Besökare till den allmänna bastun och omklädningsrummet springer ut och in och det smäller i dörrar. Kontoret har svag belysning, inget fönster (eller annat dagsljusinsläpp) och alltför ljudlig ventilation.

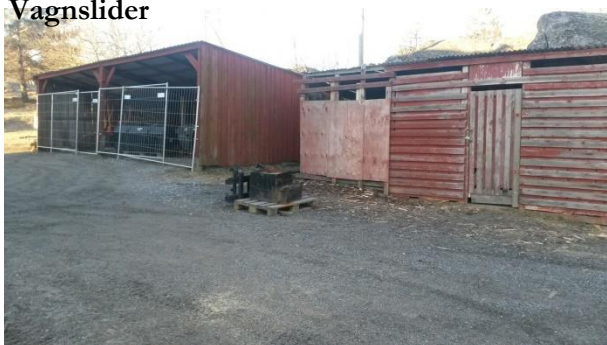
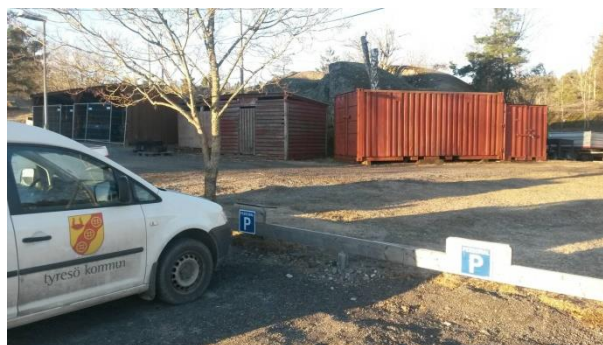
Vagnslider

Maskin- och materielutrymmena ligger utspridda på flera platser i frilustsområdet. De flesta är ouppvärmda trånga, otillgängliga och inte ändamålsenliga. Det finns inte utrymmen för service, tvätt eller enklare reparationer av fordon, gräsklippare etc. Mindre arbeten får utföras på gården eller i Tekniska kontorets lokaler på Radiovägen 31 (10 km tur och retur). Byggnaden vid pulkabacken som inrymmer två skotrar, två åkgräsklippare och en eldriven 4-hjuling samt verktyg av olika slag är fyllt till bredden. Man måste flytta om utrustning och fordon för att komma åt andra fordon och annan utrustning. Det finns larm men byggnaden är definitivt inte inbrottsäker. Längre ut på gräsyrtorna finns en liten byggnad som användes då skidliften var igång. Den är olarmad och fyller ingen funktion mer än förvaring för diverse utrustning för skidspårspreparering. Byggnaden underhålls ej och förfaller. Det så kallade vagnslidret som i princip står öppet är för lågt i tak och för har för litet djup för att på ett praktiskt och säkert sätt kunna härbergera utrustning så som skopor, plogar och vagnar. För att komma in i vagnslidret måste sektioner av byggstaket låsas upp och flyttas. Utrustningen måste flyttas runt för att nå. Stölder har förekommit. Även denna byggnad är fallfärdig. Intill vagnslidret finns vedförråd och två stycken containerar för diverse utrustning.
