VÄRMDÖ KOMMUN

**BESIKTNING OCH KONDITIONSBEDÖMNING AV
NATURGRÄS- OCH KONSTGRÄSFOTBOLLSPLANER OCH
FRIIDROTTSANLÄGGNINGAR I VÄRMDÖ KOMMUN**

Utförd av GML Sport AB 7- 14 oktober 2015

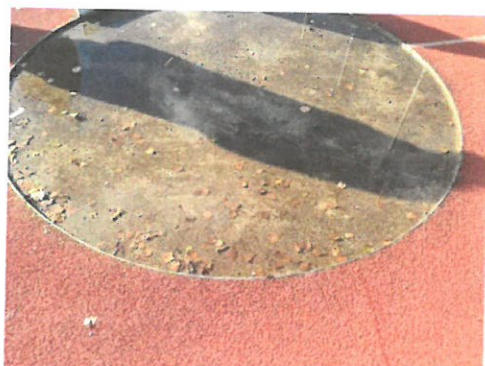
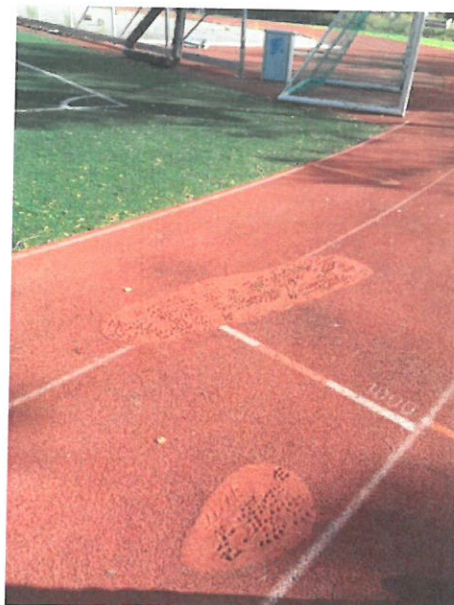
Exempel på bilder från Ingarö IP

Ett antal mindre skador hos beläggning(fysisk åverkan) kan noteras och som behöver repareras. Det finns även några tidigare lagningar som innehar fotavtryck och som även de skulle behöva repareras(se bifogade fotografier).

När det gäller kastringar för kula noterades att vatten stod kvar i dessa vilket tyder på att dränering av dessa fungerar dåligt.

Några mindre skador på asfaltbeläggning(totalt ca 5-10m²) noterades utanför ena kurvan(sydöstra) hos friidrottsbanor.

Den grusgång som leder ned till anläggning transporterar delvis vatten ut på friidrottsbanor i samband med regn. Detta gör att det även spolats grus ut på banor. Vidare kan konstateras att avdikning av slänter ned mot anläggning generellt sett är begränsad.

Ytskikt hos friidrottsbanor bör renoveras under sommaren år 2016. Om ytrenovering senareläggs finns risk för att själva baslagret av gummi tar skada vilket skulle fördyra reparationskostnaderna. En omsprutning kommer delvis att påverka dräneringsförmågan hos beläggning men detta bedöms dock ha marginell inverkan.

I samband med renovering av ytskikt måste även de mindre skador som finns på beläggning repareras samt banmarkeringar målas om. Mer omfattande åtgärder som innebär markarbete kommer att krävas lokalt i anslutning till ansatsplankor för längd- och tresteg.

Kastringar bör ses över så att dränering åter fungerar. Skadad asfalt utmed ena kurvan bör repareras så att skadorna ej förvärras. Slutligen bör man se över avvattningen av slänt ned mot anläggning och då framförallt i anslutning till den grusgång som leder ned mot anläggning, för att undvika att grus mm spolats ut på banbeläggning.

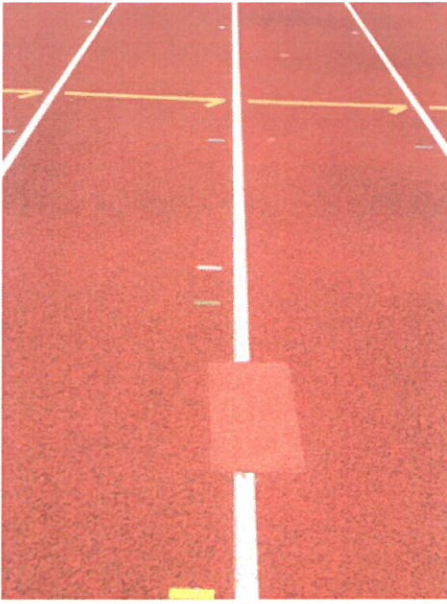
Exempel på bilder på Värmdöollen

Själva jämnheten på beläggning är i god kondition. Utifrån att studera linjer hos banmarkeringar på rundbanor kan inga svackor/ ojämnheter uppdagas som ligger utanför normenliga jämnhetskrav(max 6mm nivåavvikelse på 4m längd). Några mindre skador kan noteras på beläggning, troligtvis orsakad av yttre åverkan. Mindre skador har sedan tidigare reparerats, dock saknas linjemarkering på en av lagningarna.

I övrigt kan noteras att konstgräsmatta ligger något högt i förhållande till kringliggande banbeläggning.

Då friidrottsbanor generellt är i god kondition bedöms inga omfattande åtgärder krävas under de närmaste 2 åren. Sommaren år 2017 bör dock en ny besiktning utföras för ett nytt utlåtande. De mindre skador på beläggning om noterats bör åtgärdas och linje bör målas på tidigare utförd lagning.

Anslutning mellan konstgräs/ banbeläggning bör hållas under observation så att konstgräs ej orsakar "snubbelkant" eller dyl.

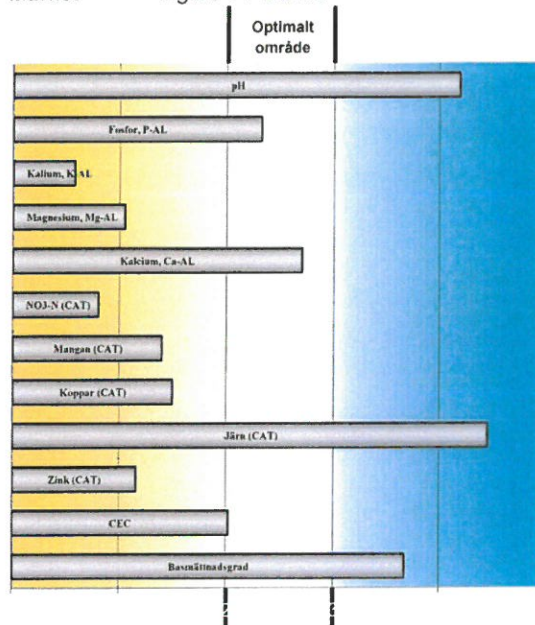
Märke: Ingarö 11-manna

Ämne	Data för Fotbollsplan	
pH	7,1	
Fosfor, P-AL	5,6	mg/100g
Kalium, K-AL	2,3	mg/100g
Magnesium, Mg-AL	3,1	mg/100g
Kalcium, Ca-AL	79	mg/100g
NO ₃ -N (CAT)	4	mg/kg
Mangan (CAT)	7	mg/kg
Koppar (CAT)	0,55	mg/kg
Järn (CAT)	210	mg/kg
Zink (CAT)	0,58	mg/kg
T-Värde	5,1	mekv/100 g
Basmättnadsgrad	90	%
