# Ombyggnad av hållplatser vid Östra station

Rapport 2017-09-18

Beställare: Trafikkontoret, Stockholms stad

ÅF-Infrastructure AB

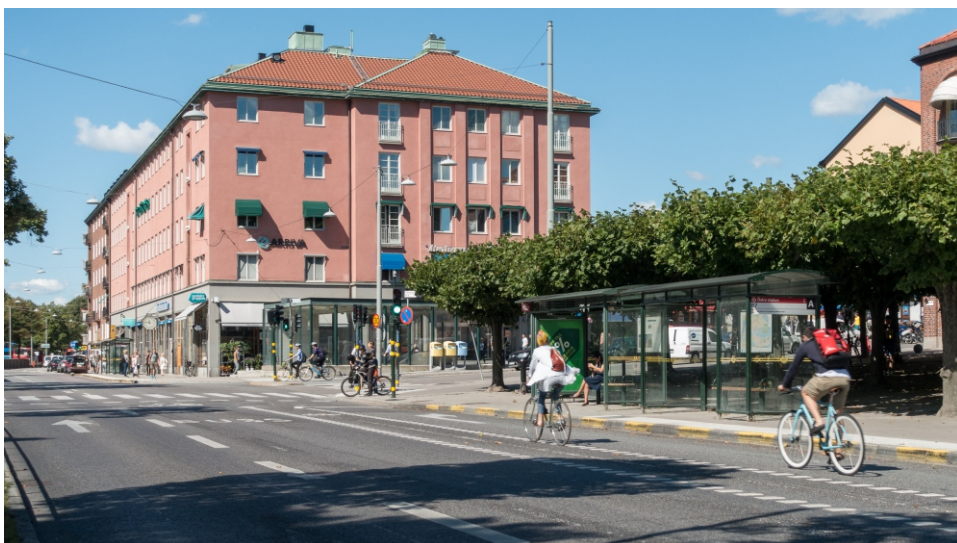
Bild 1: Tidigare hållplatsläge för stombusslinje linje 4

Hållplatsläget före korsningen trafikerades av linje 4, 72 och 73. Hållplatsen är försedd med dubbla väderskydd och det finns gott om utrymme för väntande resenärer. Förhållandena för resenärerna var inte helt idealiska eftersom de behövde korsa Drottning Kristinas väg via ett signalreglerat övergångsställe för byten mellan buss och spårtrafiken (Roslagsbanan och Tunnelbanan). Trafiksignalen efter hållplatsen var uppdelad med en egen signal för busskörfältet som gav bussar en möjlighet att förflytta sig till vänster körfält medan biltrafiken fortfarande hade rött. Det medförde också att bussar hade stoppsignal när biltrafiken hade grönt. Eftersom hållplatstiden varierar var det svårt att ordna så att bussar fick prioritet i signalen. Sammantaget innebar det att medelväntetiden för bussarna blev onödigt lång. Se bild 1.

Det tidigare läget i körriktning mot Gullmarsplan låg direkt före en trafiksignal och det gjorde det svårt att få en effektiv signalprioritering. En del bussförare kunde även avvakta klarsignal innan de lämnade hållplatsen. Sammantaget ledde det till en onödigt lång hållplatstid.

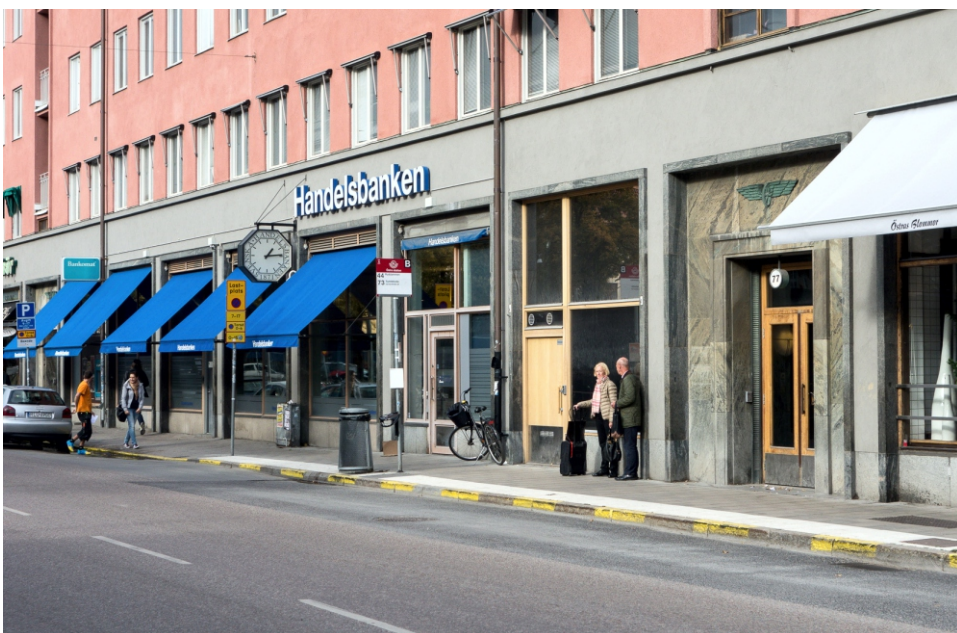
Bild 2: Ursprunglig hållplats efter korsningen med Drottning Kristinas väg

Hållplatsläget efter korsningen trafikerades tidigare enbart av linje 67. I samband med pilotprojektet för linje 4 år 2014 undersöktes möjligheten att flytta stomlinjens hållplats dit. Slutsatsen då blev att det inte var möjligt eftersom trottoaren är så smal att utrymmet skulle vara otillräckligt för det stora antalet väntande resenärer. Av samma skäl var det inte heller möjligt att placera något väderskydd vid hållplatsen. Se bild 2.

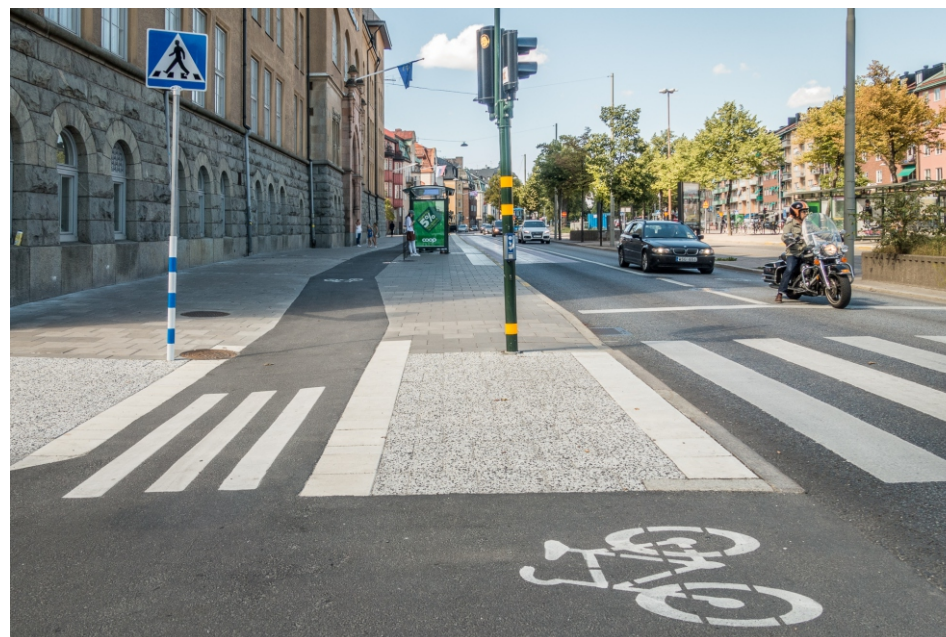
*Bild 5: Hållplatsläget på Valhallavägens södra sida efter ombyggnad*

Även hållplatsen på den södra sidan har breddats och förlängts. Den ökade bredden har ökat säkerheten för skolbarnen eftersom avståndet till körbanan har ökat och det har även gått att eliminera konflikten mellan cyklar och bussar genom att bygga en separat cykelbana som passerar bakom hållplatsen. Hållplatsen ligger nu närmare Danderydsgatan och den tunnelbanenedgång som ligger där. Som en konsekvens av förlängningen har hållplatsläget för direktbussar efter Danderydsvägen tagits bort. Eftersom Valhallavägen har ett körfält mindre på sträckan har berörda övergångsställen blivit kortare till fördel för personer som korsar gatan. Se bild 5 och 6.
