Parkplan Östermalm Del 2

Beskrivning park för park och
gröna gaturum
2018-05-25

Östermalms stadsdelsförvaltning, Stockholms stad

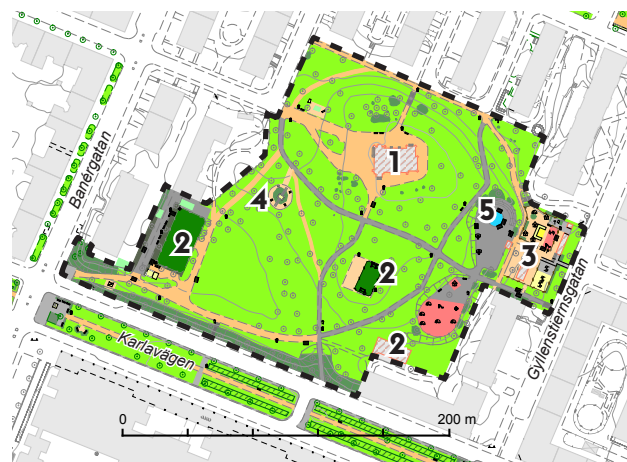
--- Parkgräns
1. Gustav Adolfskyrkan 2. Bollplan
3. Parklek 4. Minnessten 5. Plaskdamm

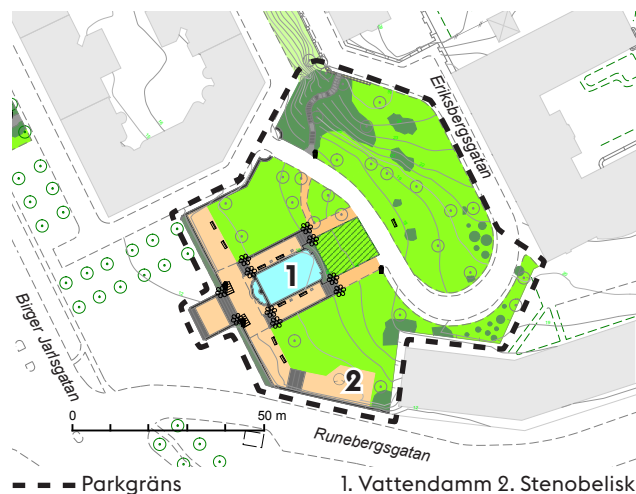
Innehåll: Eriksbergsparken är en kraftigt kuperad park med terrasser i flera nivåer. Den nås från Eriksbergsplan via en större stentrappa. Parkens nedre del har en tydligt klassicistisk utformning med

--- Parkgräns 1. Vattendamm 2. Stenobelisk

räta axlar, kraftfulla stentrappor, blomsterurnor och en damm med fontäner och rosenrabatt. På vardera sida om dammen finns plana gräsytor.

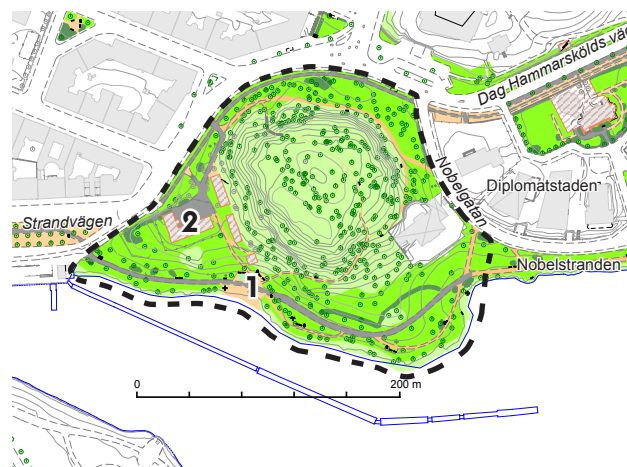
Innehåll: Parken består av två delar med skilda karaktärer. Utmed Djurgårdsbrunnsviken löper en strandpromenad med tydlig parkkaraktär, norr om denna finns en högt belägen och bergig del med naturlig karaktär. Ytterligare norrut utmed Dag Hammarskölds väg återkommer parkkaraktären. Intill en platsbildning i strandpromenadens västra

--- Parkgräns 1. Platsbildning med sandlåda och skulptur
2. Israels ambassad

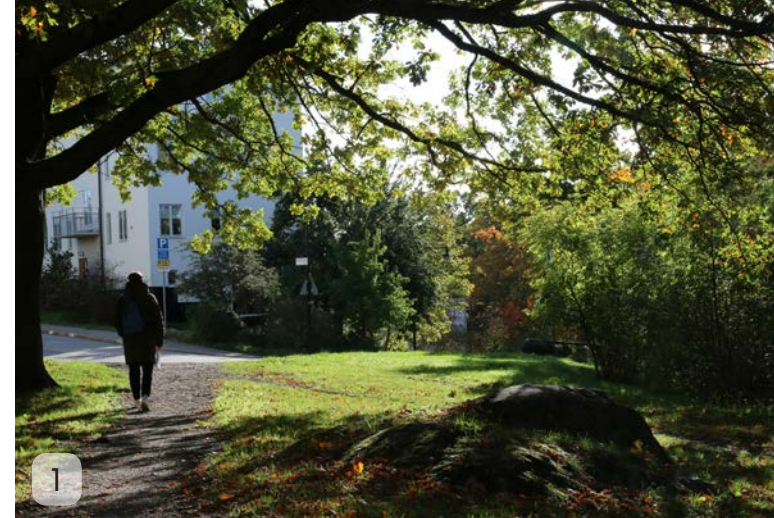
Bild 1: Gångväg från lekplatsen mot Ahlsellvägen.

- utveckla blomsterprakten genom plantering av blomsterlök.
- värna parkens buskskikt och bryn genom regelbunden och försiktig gallring av sly.
- utveckla lekplatsen med fler lekredskap.
- värna trygghetsaspekten genom att hålla parken överblickbar.

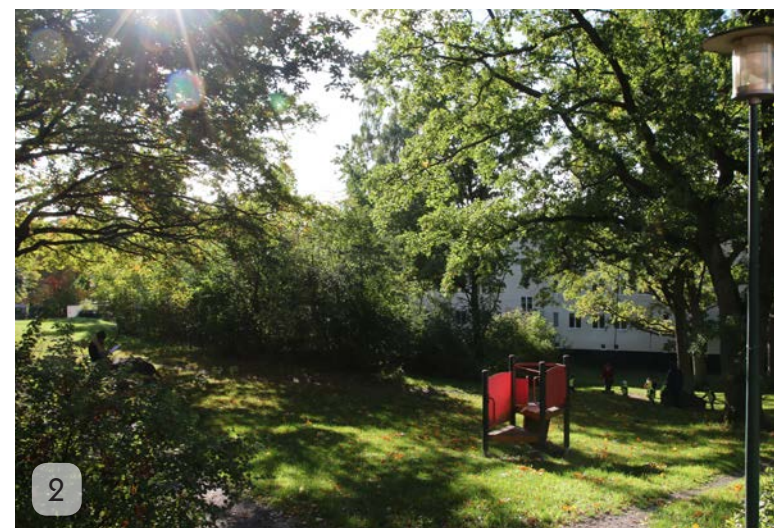
Bild 2: Vy mot söder. I bakgrunden syns täta slyuppslag.

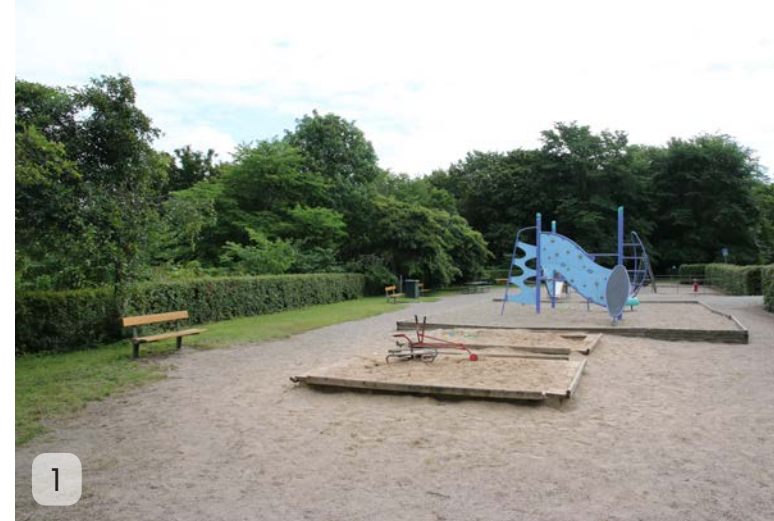
1

Bild 1: Lekplatsen.

- rusta och förnya lekplatsen.
- tillse god belysning i parken.
- tillskapa utblickar mot vattnet genom gallring i befintlig vegetation.
- utveckla blomsterprakten och stärka den biologiska mångfalden genom att anlägga "fjärilsrabatter".
- tillse att det finns tillgänglighetsanpassade sittplatser i parken.

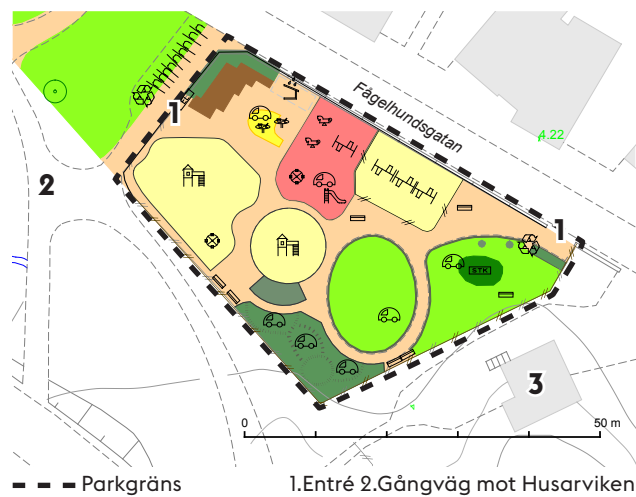
--- Parkgräns
1. Entré 2. Gångväg mot Husarviken
3. Äldre villa

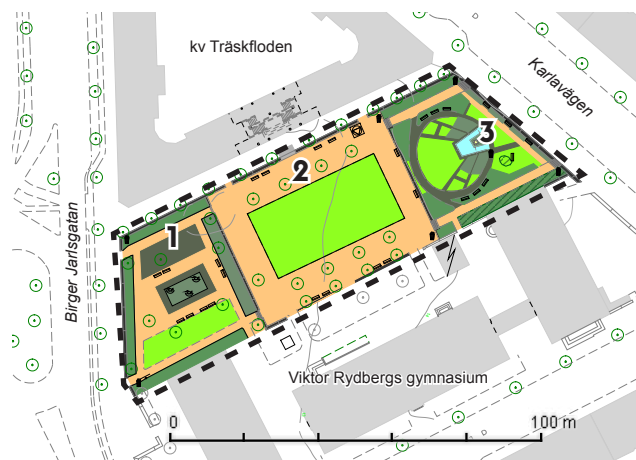
--- Parkgräns
1. Staty över Ellen Key 2. Lekplats
3. Uteservering

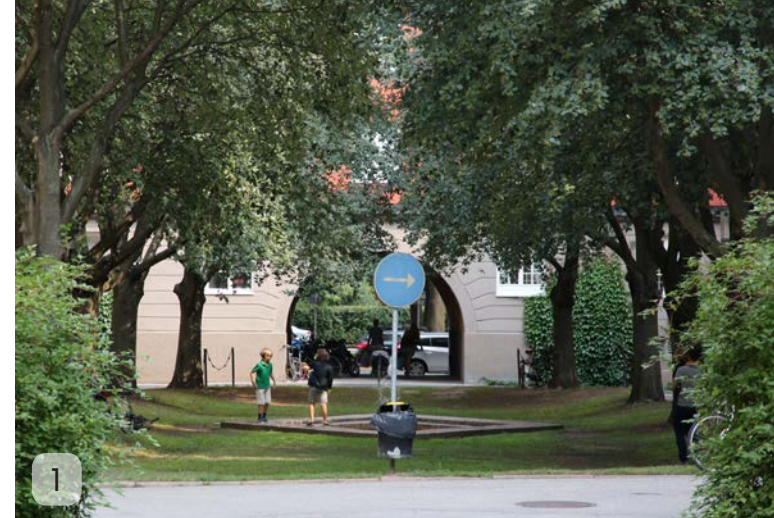
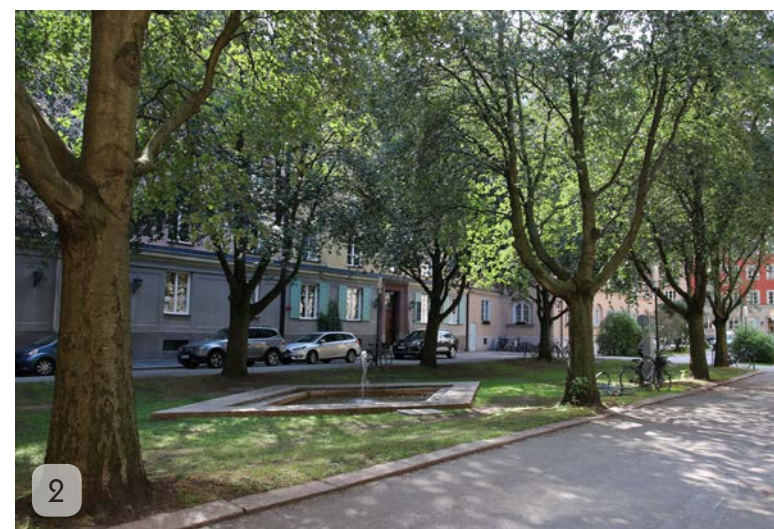
Bild 1: Vy från entrén vid Wittstocksgatan med en olyckligt placerad skylt.

Bild 2: Grönytan kantas av oxlar. I mitten syns fontänen.

- värna platsen som grön oas.
- bevara fontänen.
- utveckla gräsytan till en infiltrationsyta med gräs av hög kvalitet.
- byta ut oxelträden mot ett mindre träslag med luftigare kronor.
- ta bort cykelparkeringen.

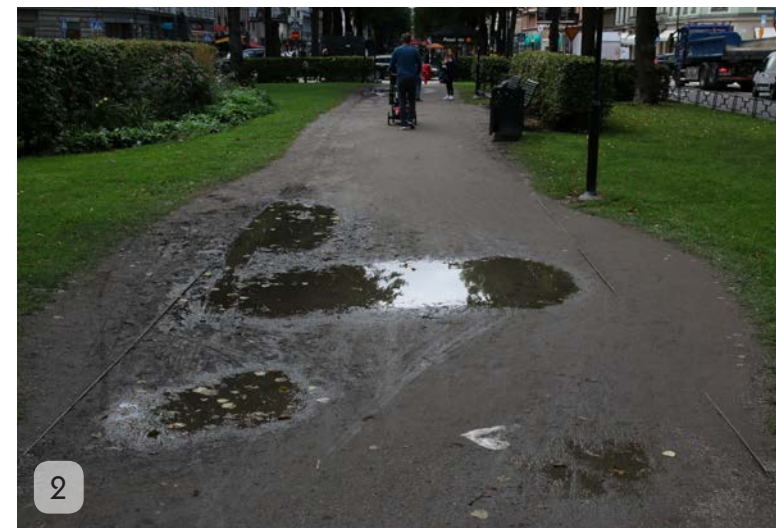
Bild 1: Gångvägen har ett högt slitage.

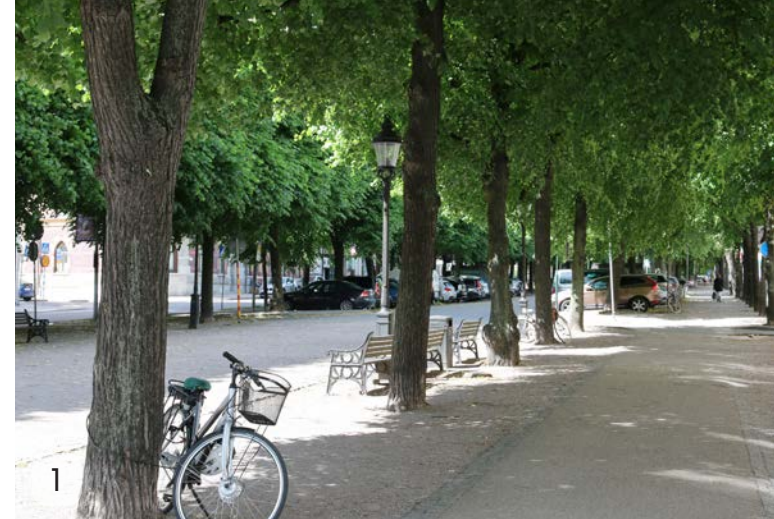
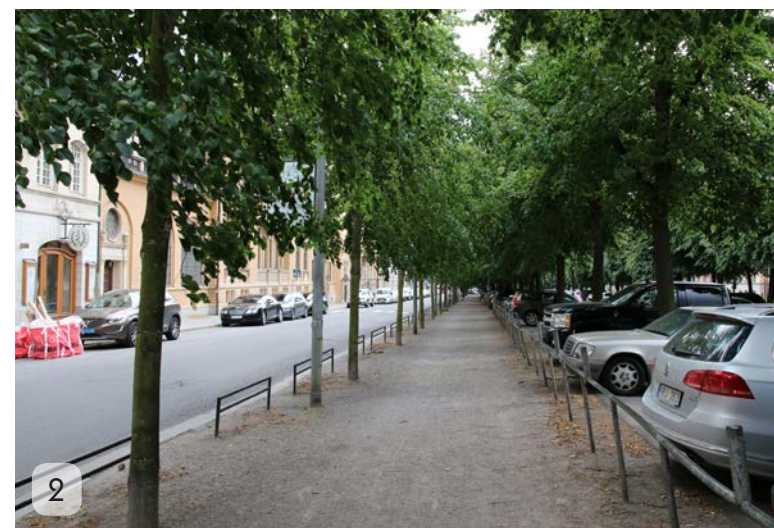
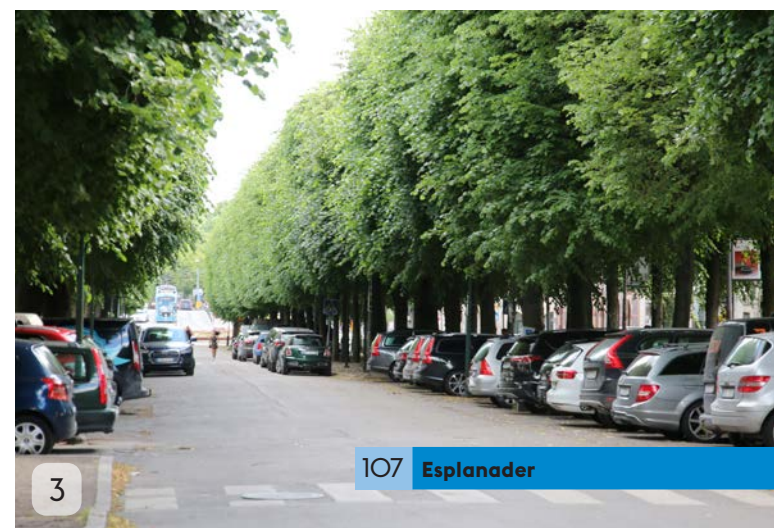
väljer exempelvis att gå på cykelbanan eftersom parkeringsytorna i mittsektionen inte upplevs som gångytor. Bilarnas närvaro försämrar genomskikten och möjligheten till överblick på platsen. Många träd riskerar också att utsättas för påkörningsskador.

Ogräs förekommer generellt i grusytor vilket ger ett slitet intryck. Eventuellt skulle vissa partier istället kunna omvandlas till gräsytor. Galvaniserade rörräcken skämmer platsen och bör bytas ut eller rustas upp och målas.

Bild 2: Esplanadens västra sida.

Bild 3: Parkeringsytor och körfält tar upp stora delar av esplanaden.

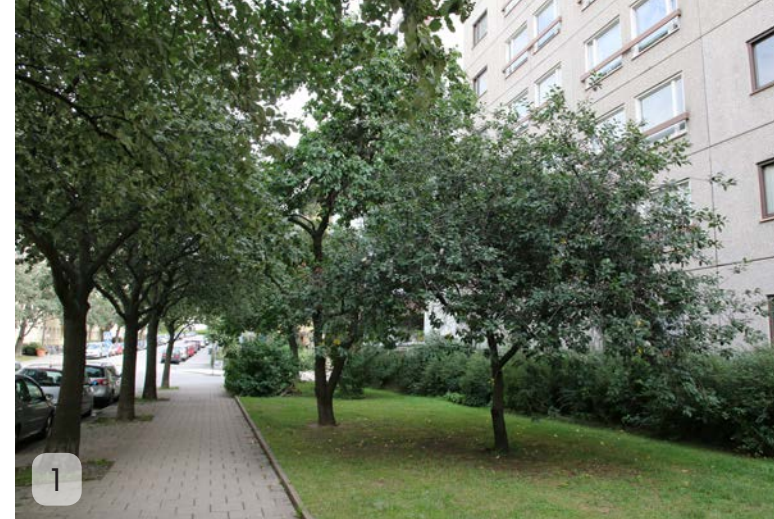
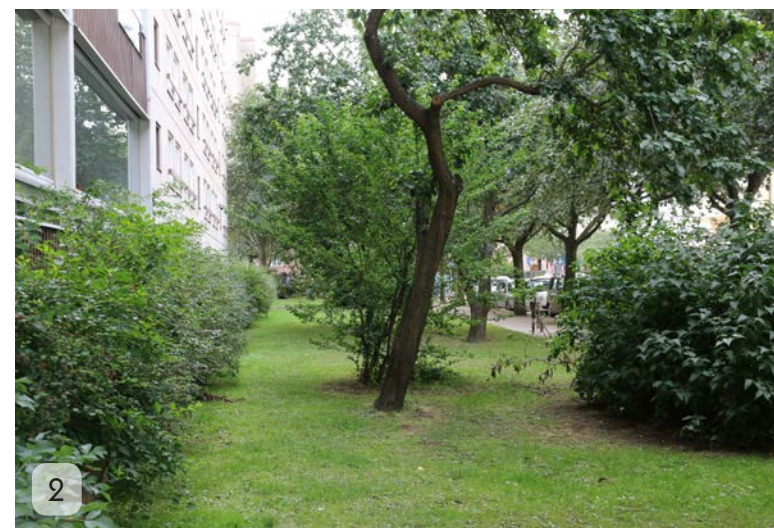
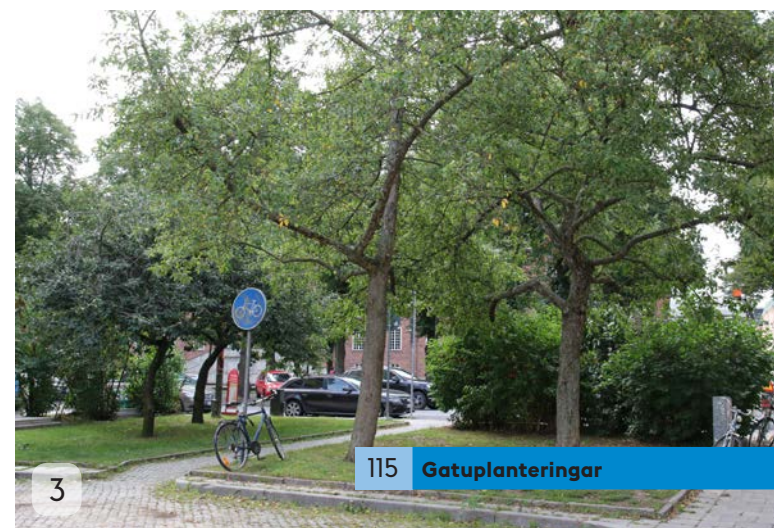
Bild 2: Grönytan ger ett frodigt intryck.

Bild 3: Frukträd och syren närmast Valhallavägen.

- omvandla gräsytorerna till infiltrationsbäddar med gräs eller grusbeläggning.

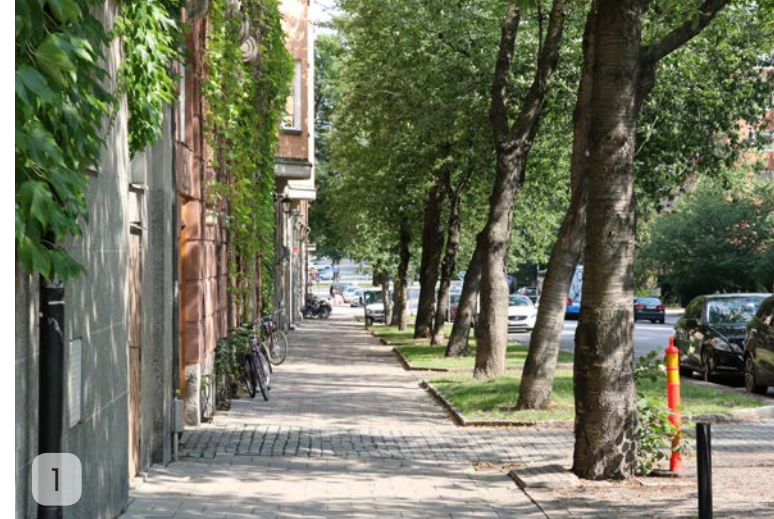
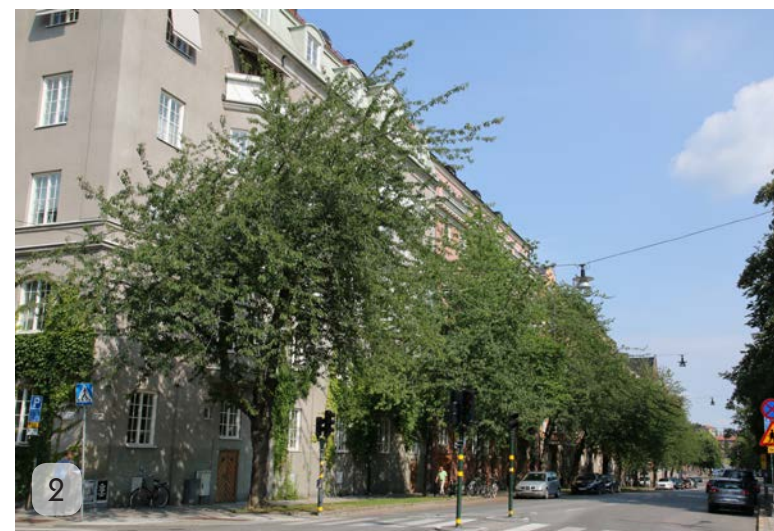
Körsbärsträden ger karaktär åt gatubilden. De börjar dock bli gamla och bör på sikt bytas ut. Gräsytorerna är delvis i dålig kondition, sannolikt som följd av den torra och skuggiga miljön under träden. Ytorna kan utvecklas till infiltrationsytor för omhändertagande av dagvatten.

Bild 1: Vy längs gatan.

Bild 2: Körsbärsträden skapar ett grönt och karaktärsfullt gaturum.

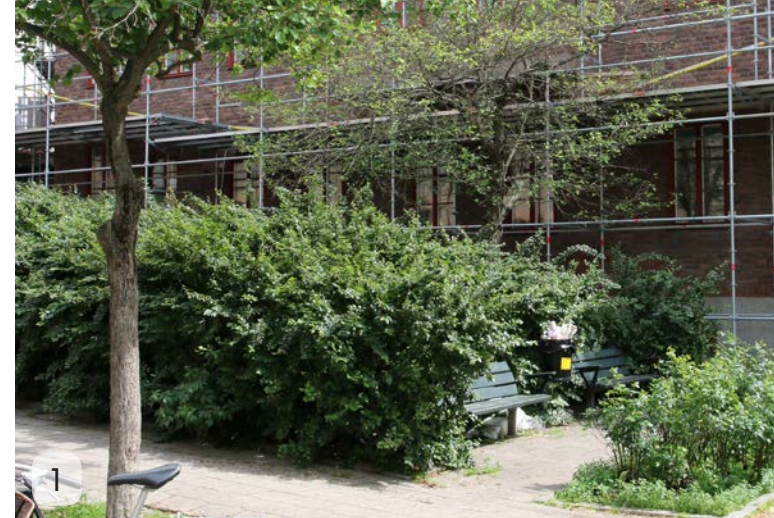
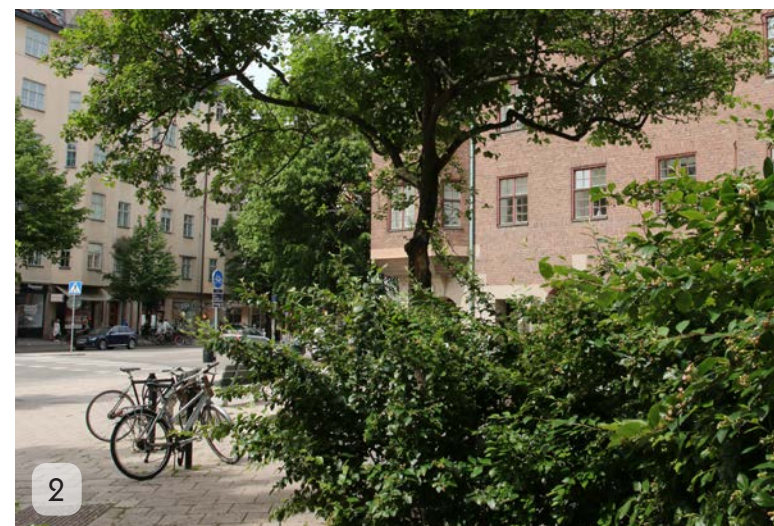
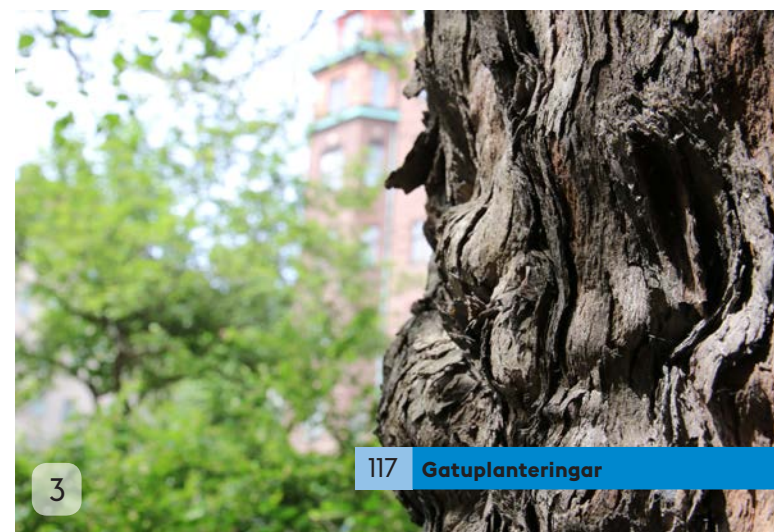
Bild 1: Platsen upplevs som sliten och skräpig.

Bild 2: Vy längs Birger Jarlsgatan.

- omgestalta platsen med solitärträd, sittplatser och blomsterurnor.

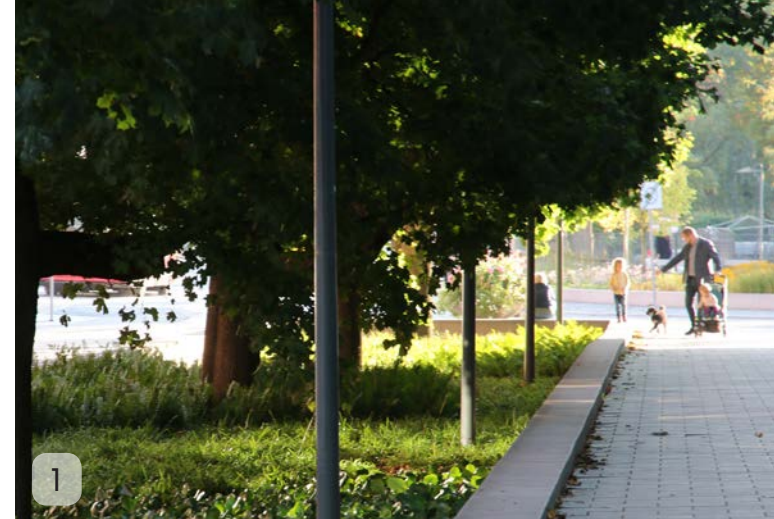
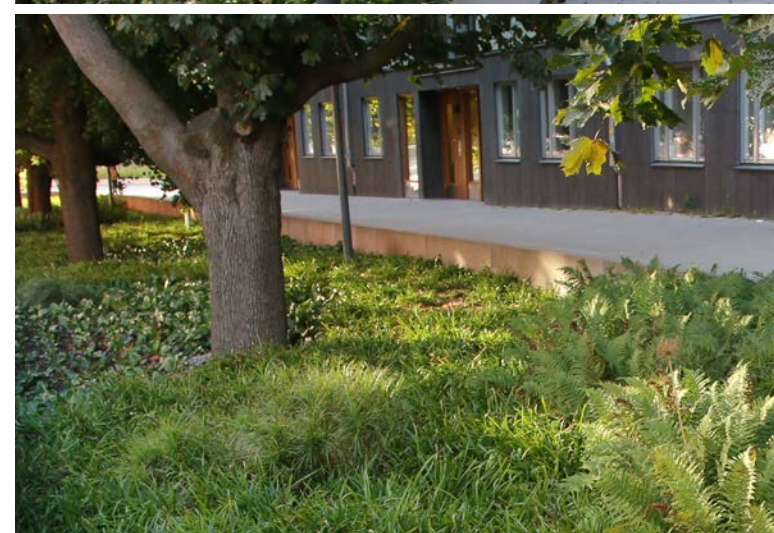
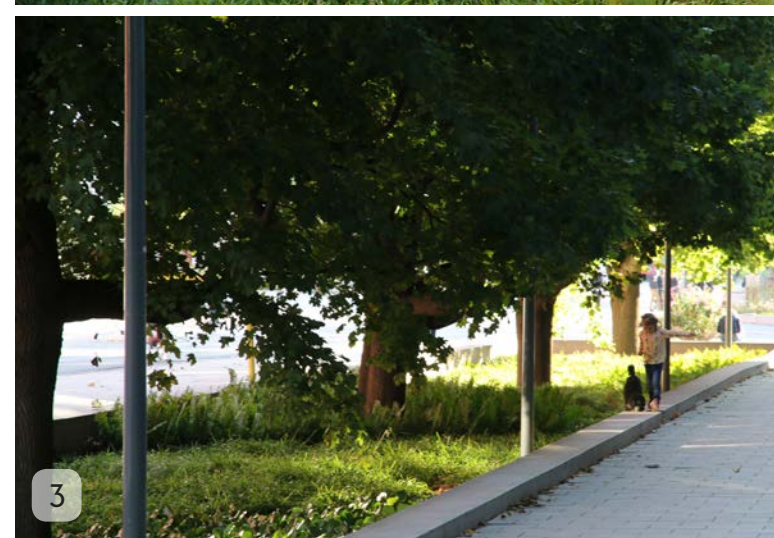
Bild 2: I den nedsänkta planteringen växer perenner.

Bild 3: Vy mot söder.

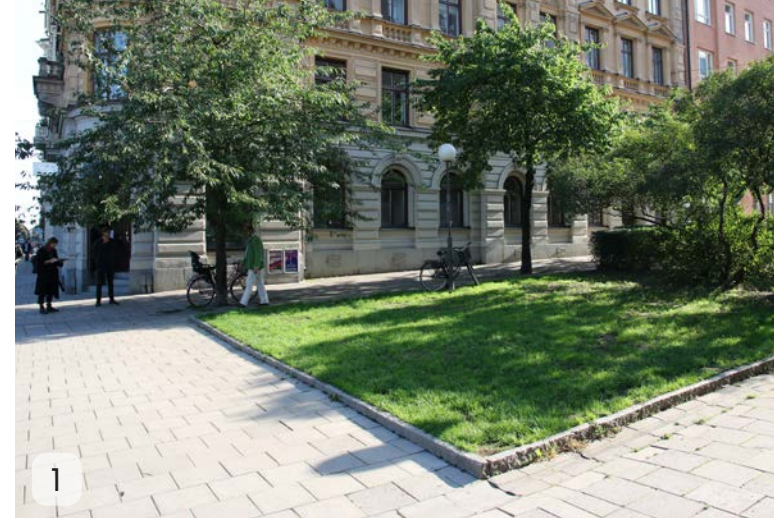
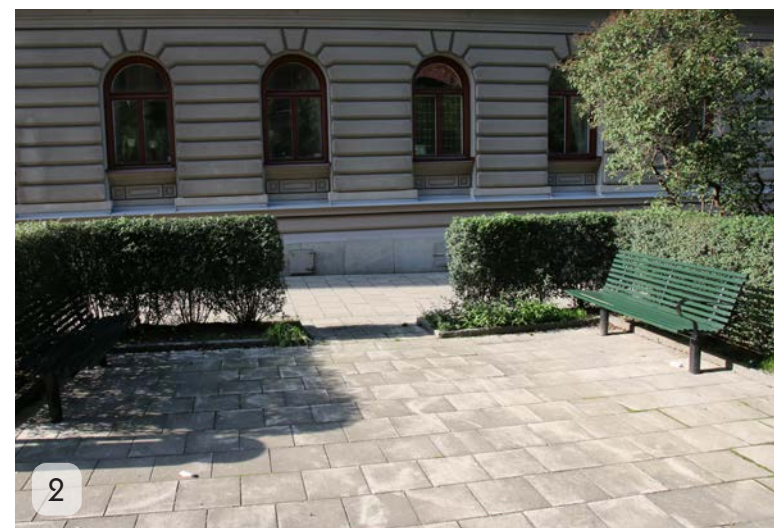
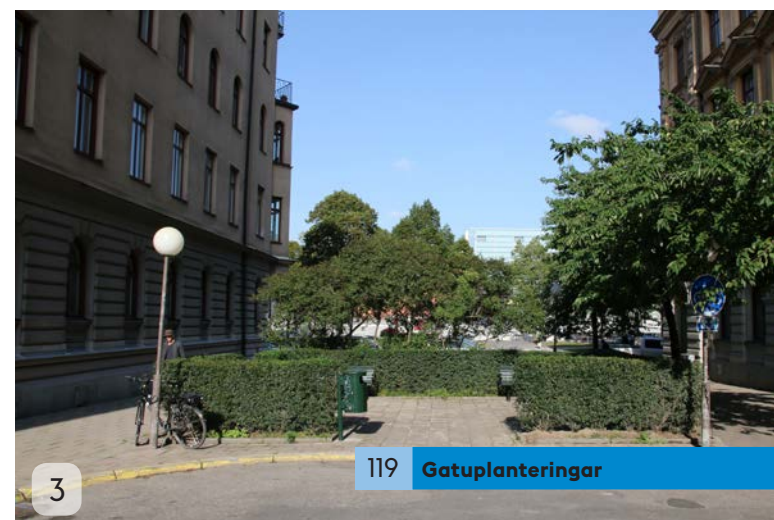
Bild 1: Vy från Valhallavägen.

Bild 2: Sittbänkar omgärdad av ligusterhäckar.

- utveckla blomsterprakt genom plantering av blomsterlök.
- utveckla gräsytan till en infiltrationsyta.

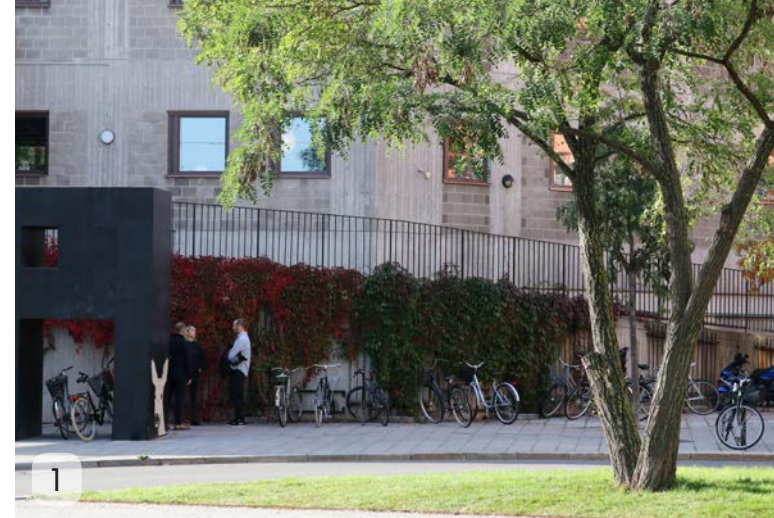
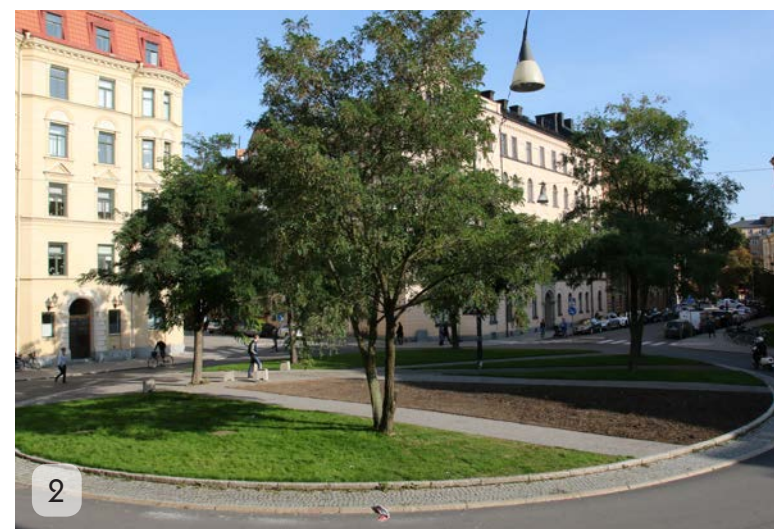
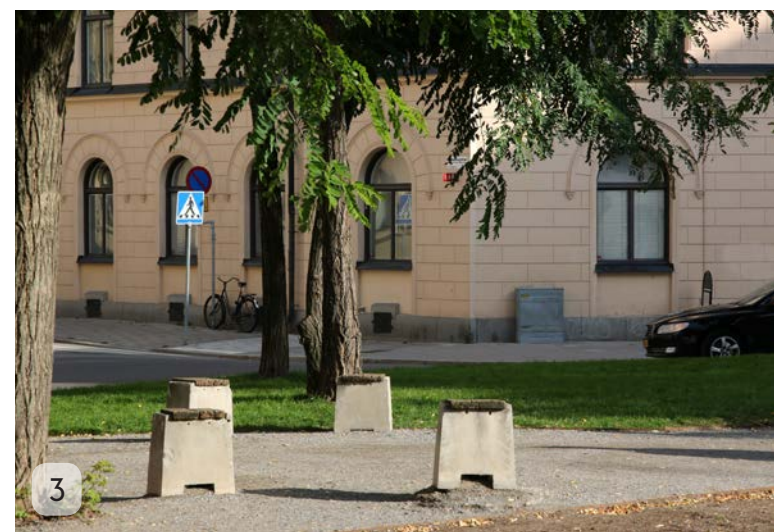
Bild 1: Ett av flera träd på platsen. I bakgrunden syns gamla KTH Arkitekturskolan.

Bild 2: Vy över Danderydsplan. Perennplanteringen är vid tillfället inte återställda.

- utveckla blomsterprakten genom plantering av blomsterlök.

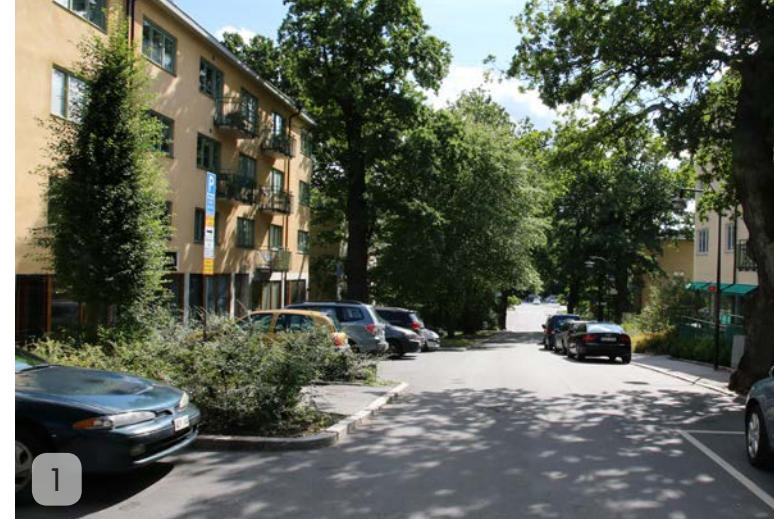
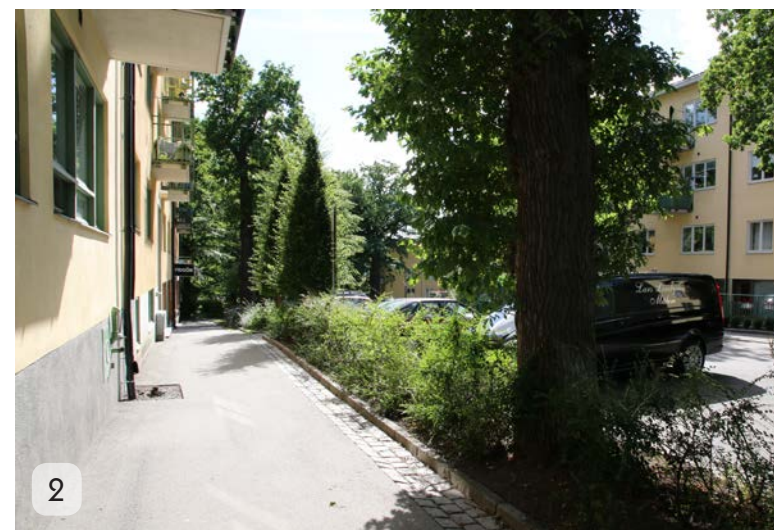
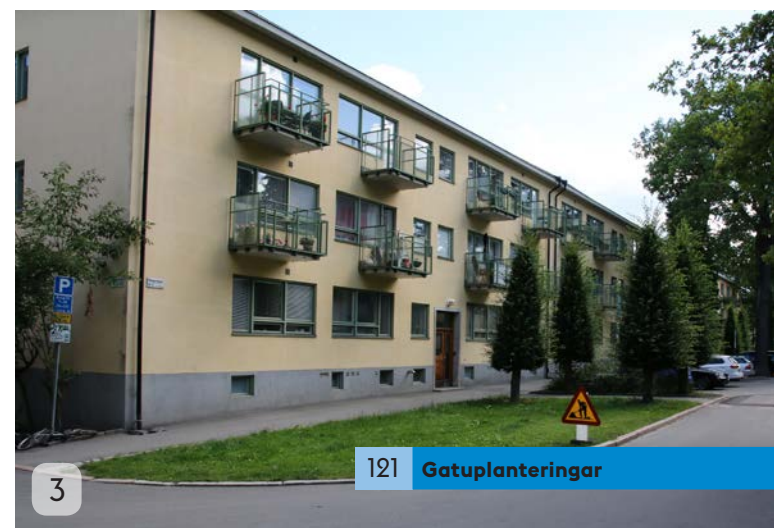
Bild 2: Planteringar med oxbär mellan parkering och trottoar.

Bild 3: Ekhagsgatan sedd från norr.

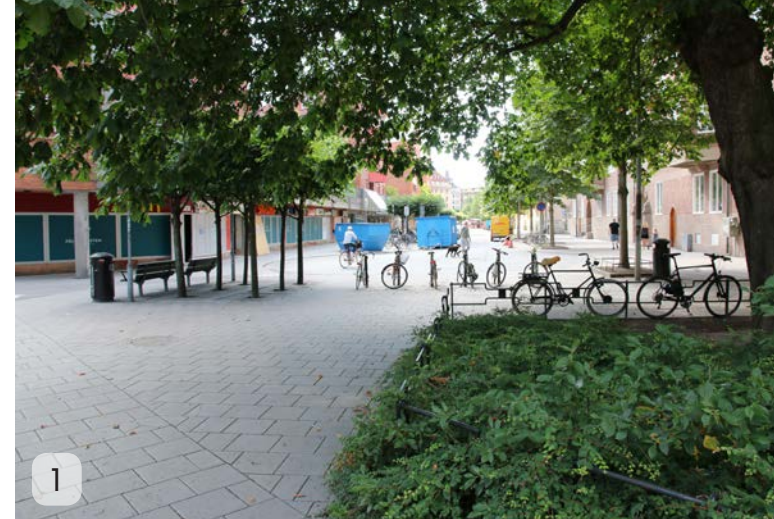
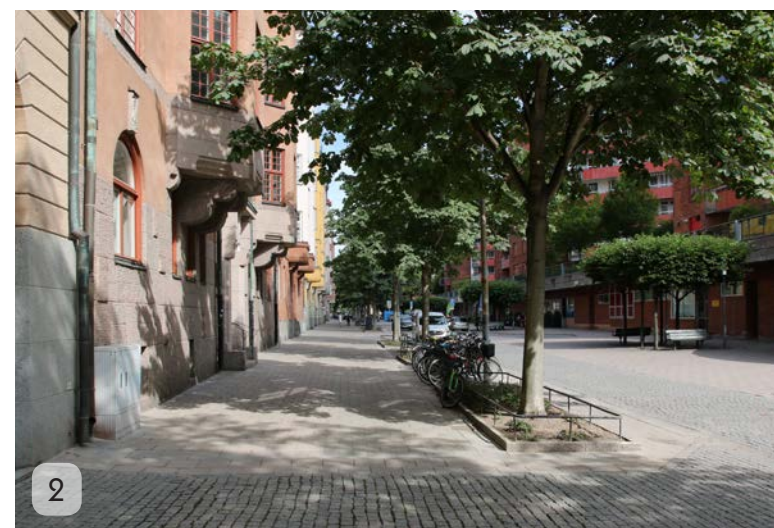
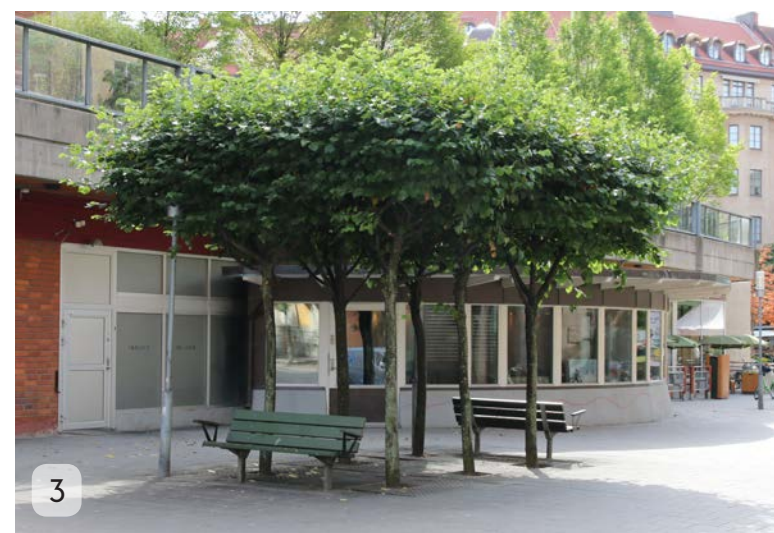
Bild 1: Vy över den norra planteringen.

Bild 2: Vy från söder.

- omvandla grönytor till infiltrationsytor med grusbeläggning.

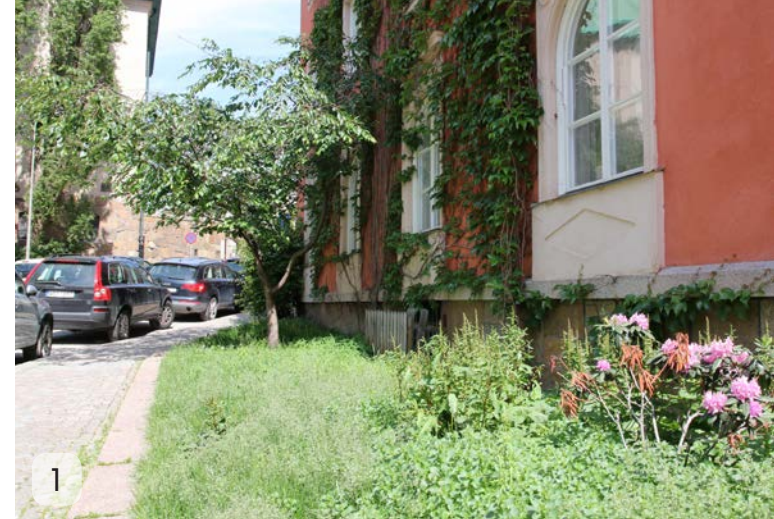
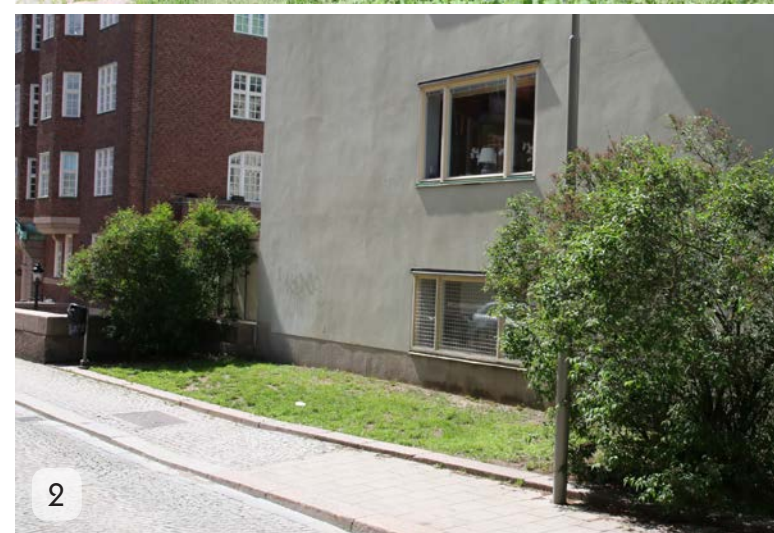
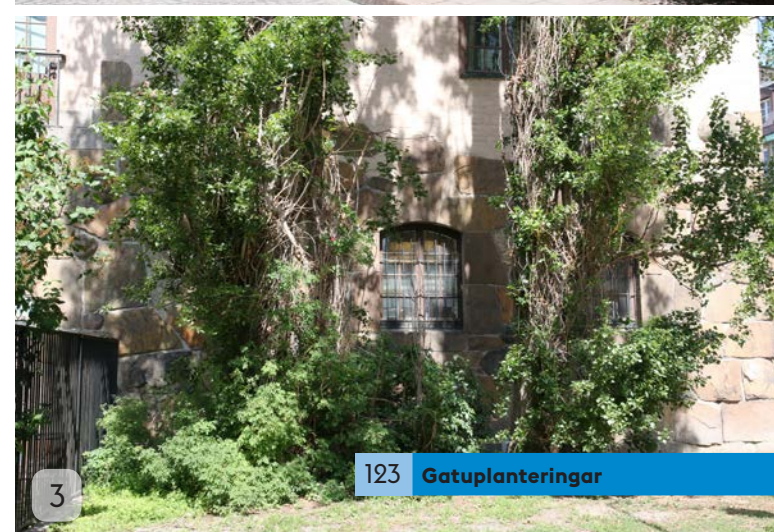
Bild 1: Grönytan på gatans östra sida.

Bild 2: Grönytan på gatans västra sida.

- höja skötselnivån på grönytorna.
- ta bort pelarpopplarna.

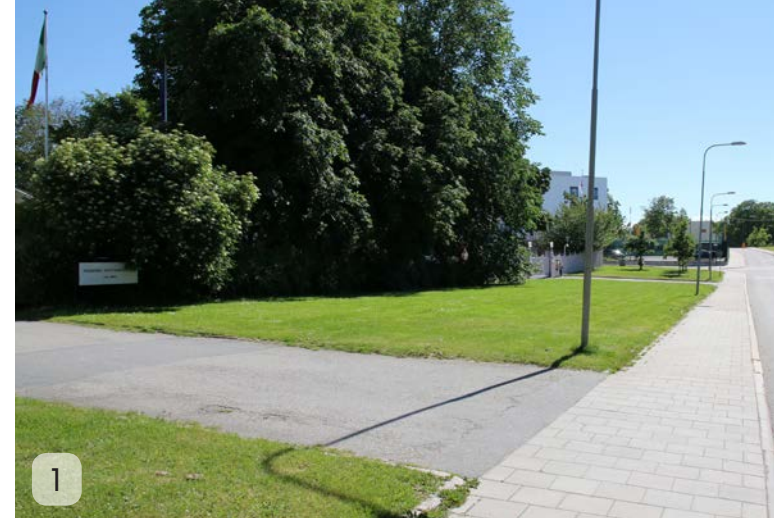
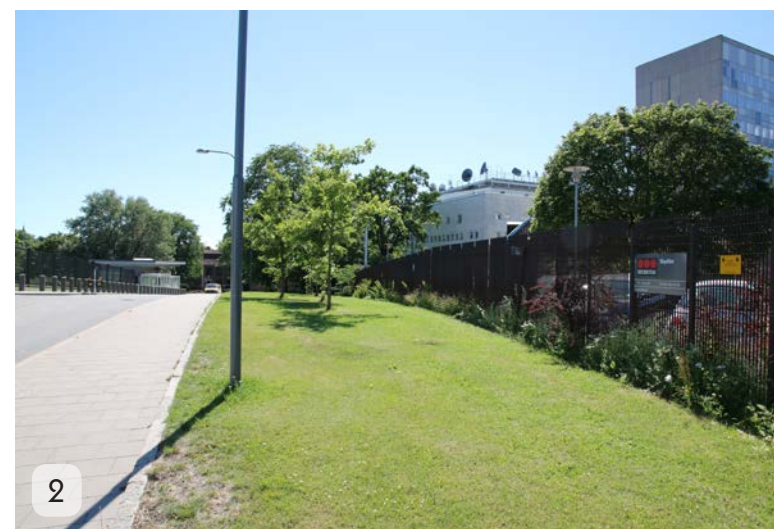
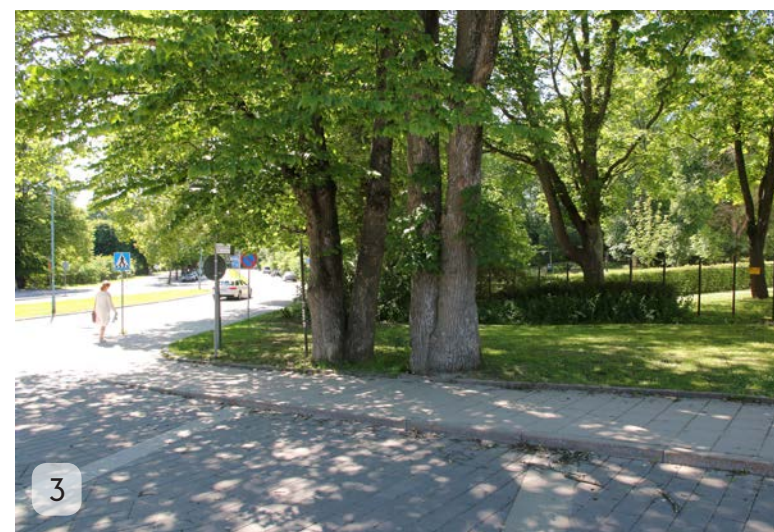
Bild 1: Området ger ett något ödsligt intryck med raka linjer och breda klippta gräsytor.

Bild 2: Ett par nyplanterade ekar.

- utveckla en flerskiktad vegetation med buskar och träd utmed stråket.
- utveckla den biologiska mångfalden genom att anlägga ängsstråk med en variation av företrädevis inhemska växter.

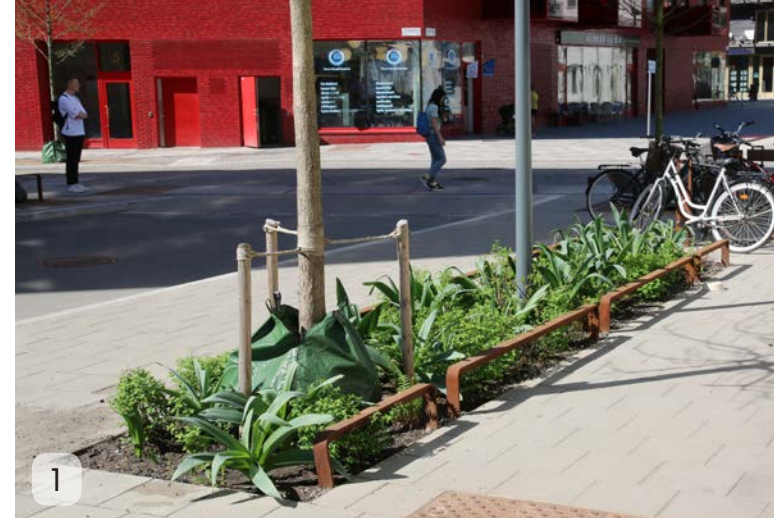
Bild 1: Vy mot väster.

- upprätthålla en god skötselnivå av planteringarna.

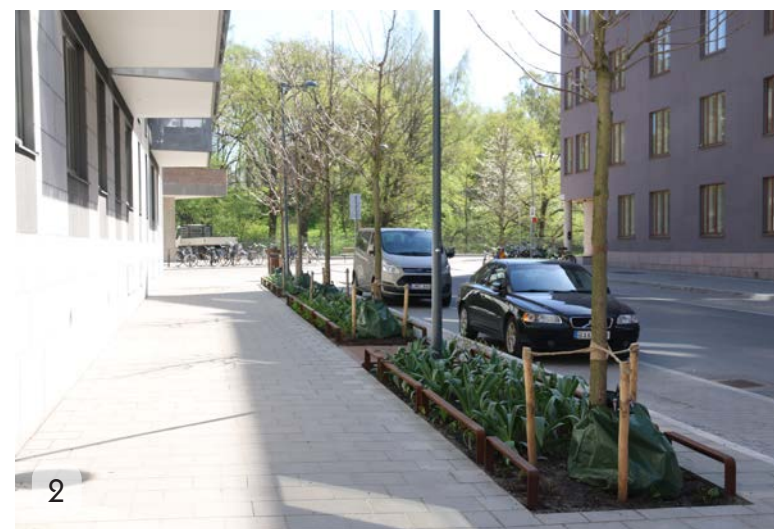
Bild 2: Vy mot öster med Hjorthagsparken i fonden.

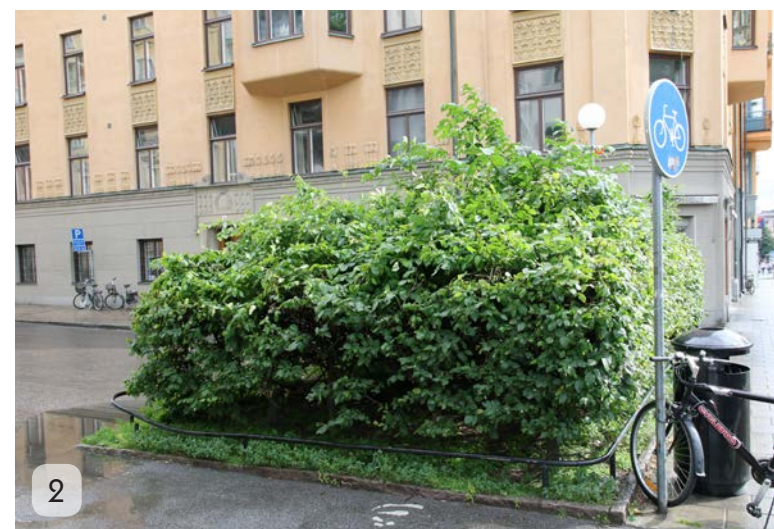
Planteringen har vuxit sig väl hög och skulle behöva tas ner på höjden. Planteringsracket har även utsatts för en hel del påkörningsskador. Det finns en del almsly i planteringen. Platsen kan utvecklas genom att minska buskplanteringen och i stället plantera träd och sätta upp cykelställ.

Bild 2: Avenboken har vuxit sig väl hög.

- omvandla platsen med en smalare, klippt häck och cykelparkering.
- plantera träd.

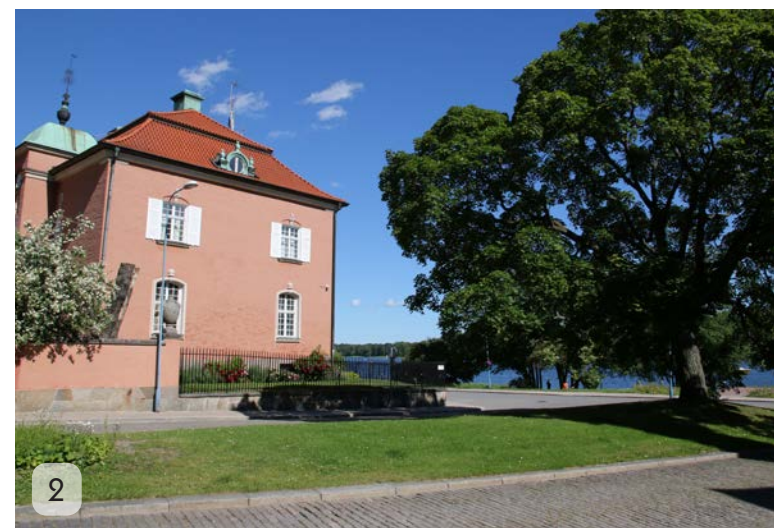
Bild 2: En stor vacker lönn breder ut sig över platsen.

- utveckla blomsterprakt genom plantering av blomsterlök och sommarblommor.

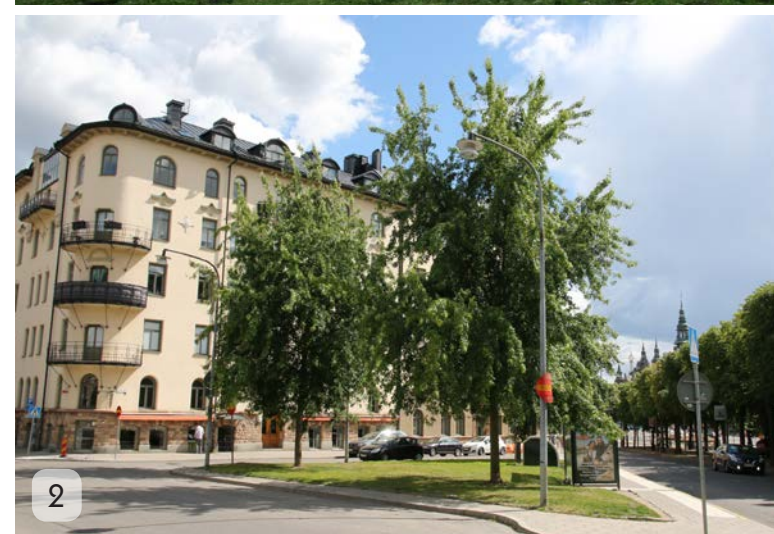
Bild 2: Flikbladig silverlön vid Storgatan öster om Narvavägen.

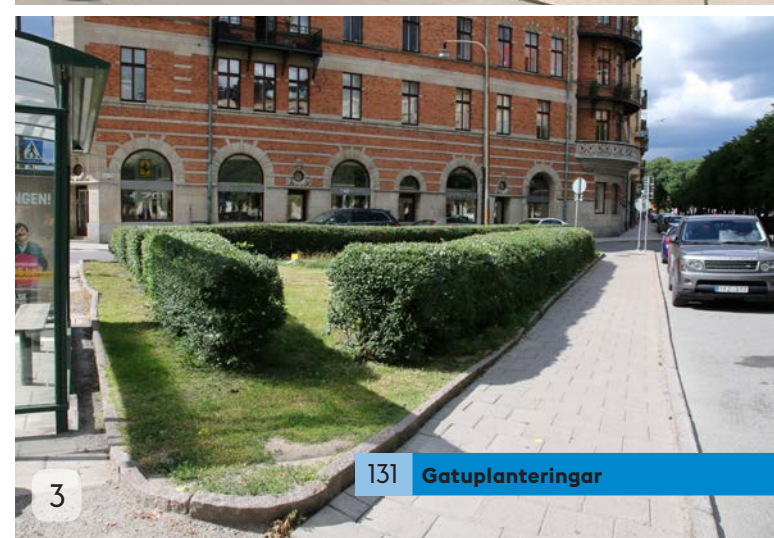
Tillgänglighet: Tillgängliga sittplatser saknas på två av ytorna.

Bild 3: Platsen vid Linnégatan skulle kunna utvecklas.

- utveckla blomsterprakt genom plantering av blomsterlök.
- utveckla ytorna till infiltrationsytor med gräs av hög kvalitet.
- plantera ny häck i linje med kantstenen vid ytan närmast Linnégatan samt tillföra nya sittplatser.
- värna platserna som gröna oaser i stenstaden.

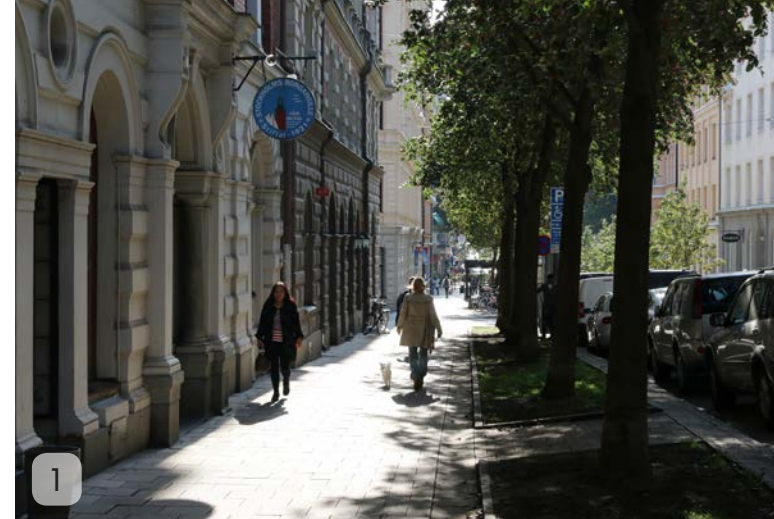
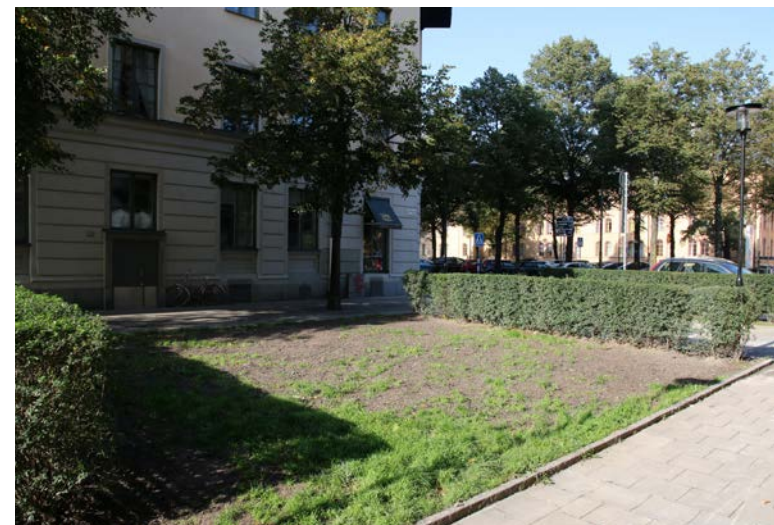
Raden av stora vackra oxlar skapar ett välbehövligt grönt inslag i gaturummet. Träden har emellertid en skuggande och uttorkande effekt som tillsammans med ett högt slitage gör det mycket svårt att etablera växter under dem. Mot Valhallavägen har gatan potential att bli en rofylld plats. Gräsytan skulle med fördel kunna rustas upp eller omgestaltas till en yta med blommande busk- och perennplanter samt sittplatser.

Bild 1: Trädrad med oxlar.

Bild 2: Gräsytan är i behov av upprustning.

- utveckla gräsytan till en infiltrationsyta.
- utveckla blomsterprakt i gräsytan i gatans norra ände genom plantering av blomsterlök.
- utveckla ytorna under oxlarna till infiltrationsytor med grusbädd.

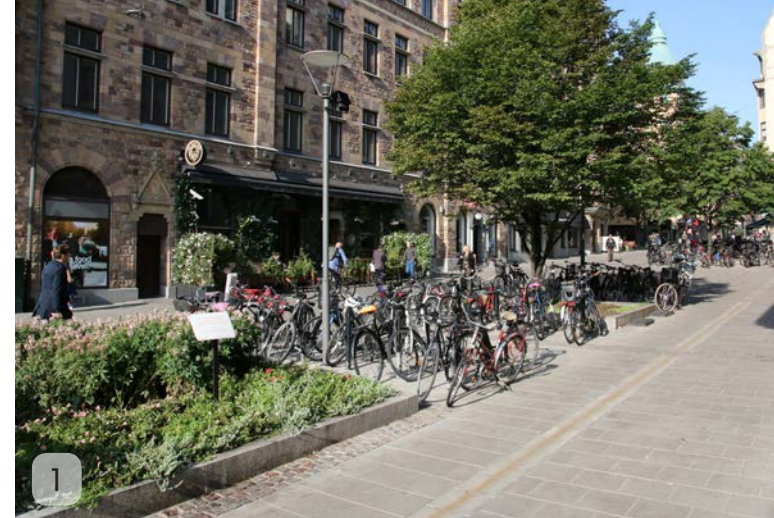
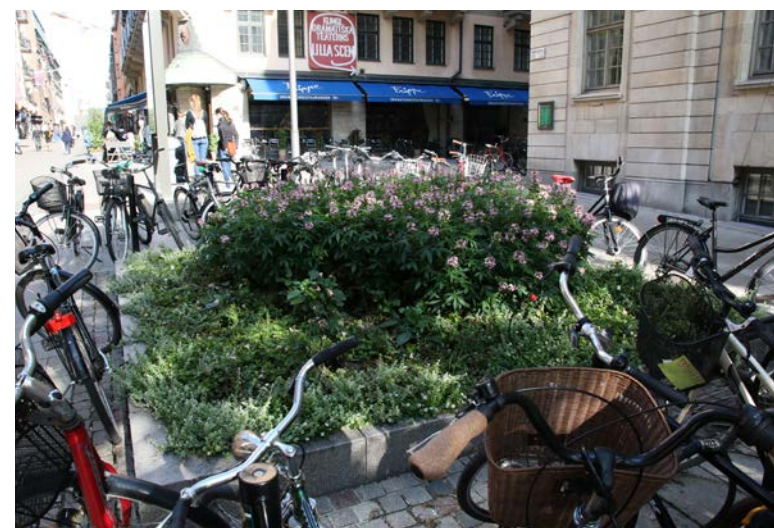
Bild 1: Planteringar längs Nybrogatan.

Bild 2: Cyklar parkerade runt perennplanteringen.

- omvandla befintliga vegetationsytor till infiltrationsytor med grusbädd.
- tillse att befintliga träd har goda växtbetingelser.
- tillföra sommarblommor i urnor.
