Parkplan Östermalm Del 2

Beskrivning park för park och
gröna gaturum
2018-05-25

Östermalms stadsdelsförvaltning, Stockholms stad

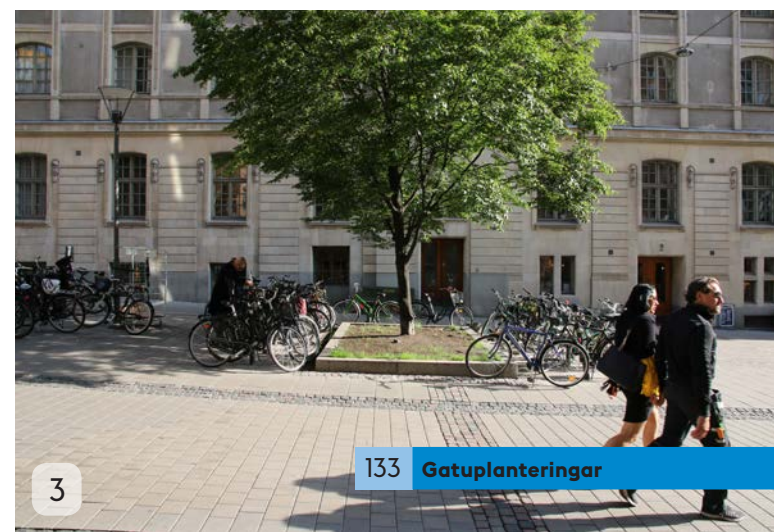
Tillgänglighet: Markmaterialen på platsen är hårda och jämna. Cykelparkeringen upplevs otillräcklig och de många cyklarna skymmer till stor del planteringarna och gör ytorna svårframkomliga.

Bild 2: Cyklar parkerade runt perennplanteringen.

- omvandla befintliga vegetationsytor till infiltrationsytor med grusbädd.
- tillse att befintliga träd har goda växtbetingelser.
- tillföra sommarblommor i urnor.

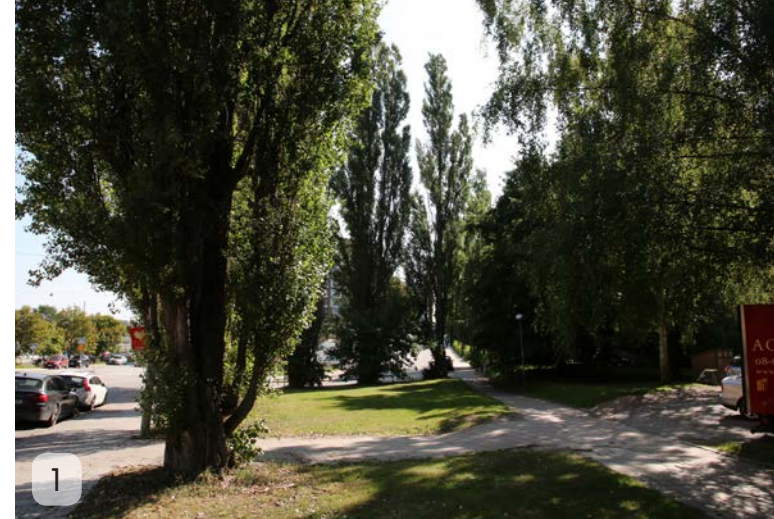
Bild 1: Ett antal pelarpopplar omger platsen.

- ersätta befintliga pelarpopplar med nya när de befintliga dör eller måste bytas ut.

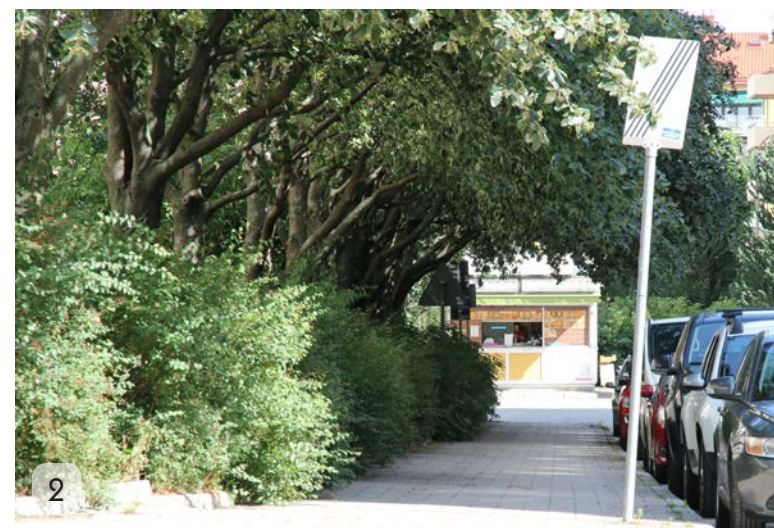
Bild 2: Yviga buskar och lågt hängande grenar.

- beskära buskagen regelbundet så att de inte växer sig för stora.

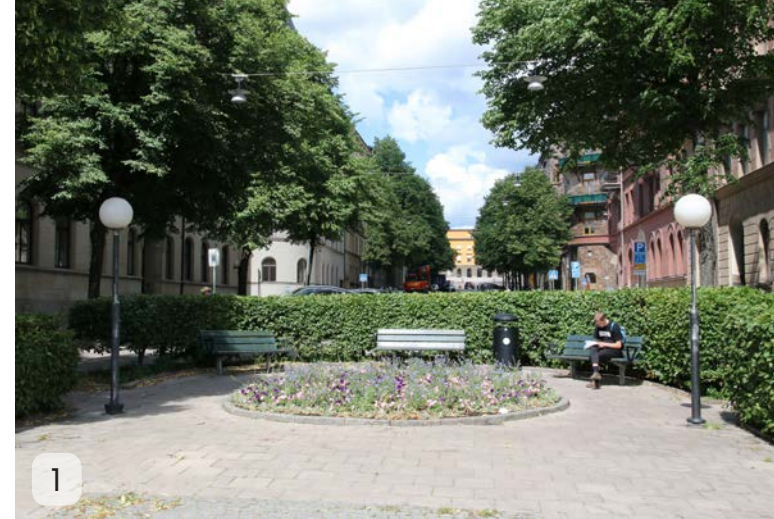
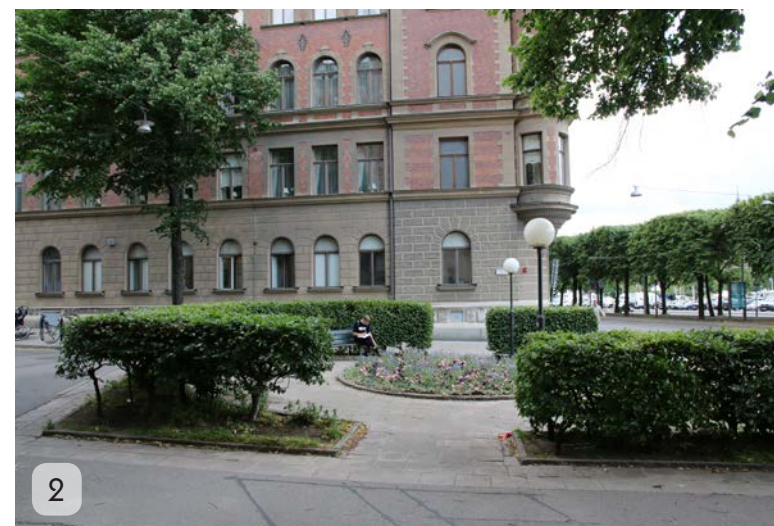
Bild 1: Vy från Strandvägen.

Bild 2: En fin häck med endast mindre håligheter.

- rusta upp häckarnas växtbäddar.

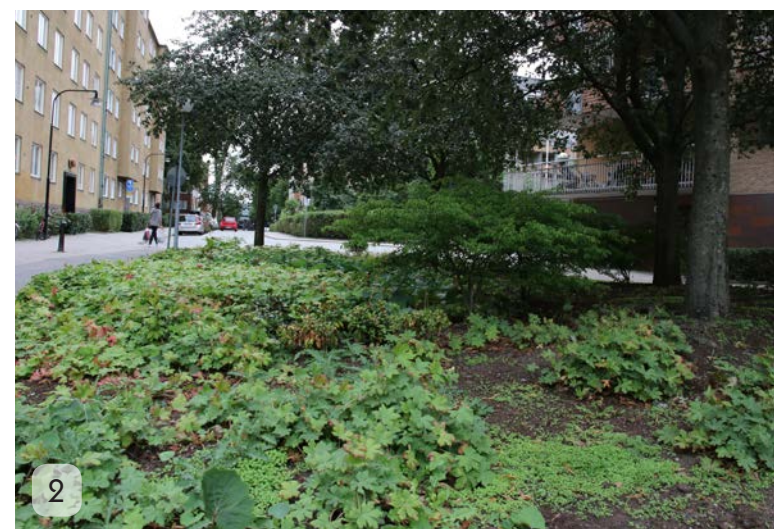
Bild 2: Öppna ytor i planteringen i behov av komplettering.

- förnya grönytorna med fler perenna marktäckare.

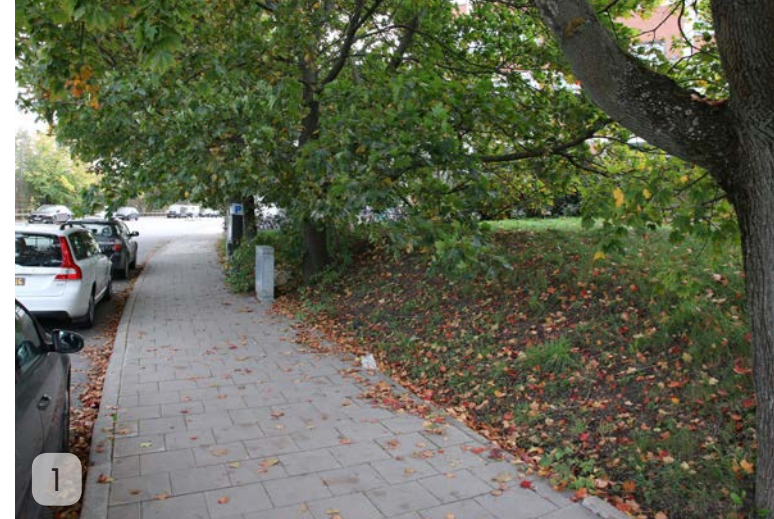
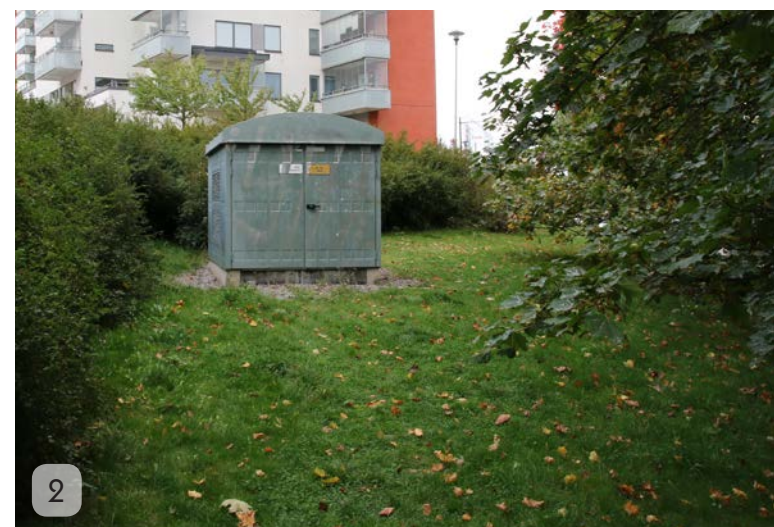
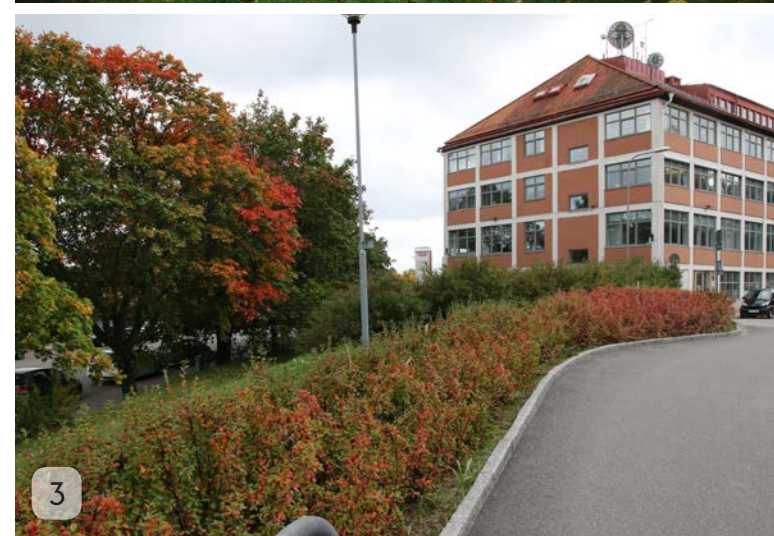
Bild 1: Lönnar utmed Tegeluddsvägen.

Bild 2: I slänten ner mot Tegeluddsvägen står en elstation.

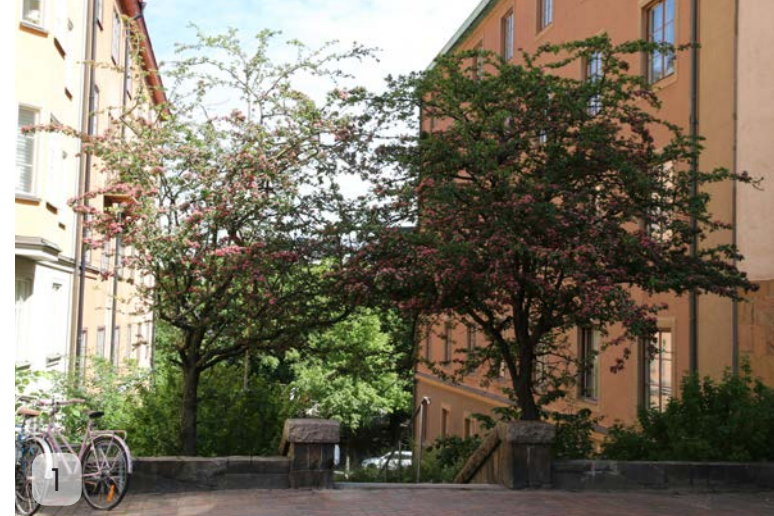
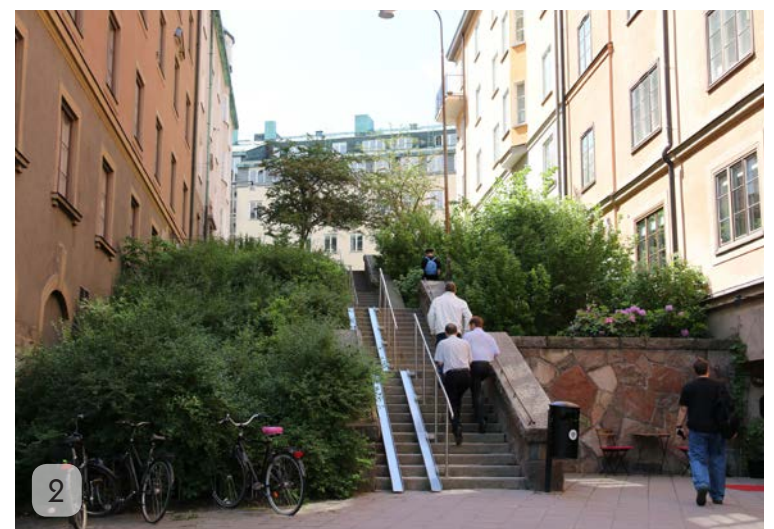
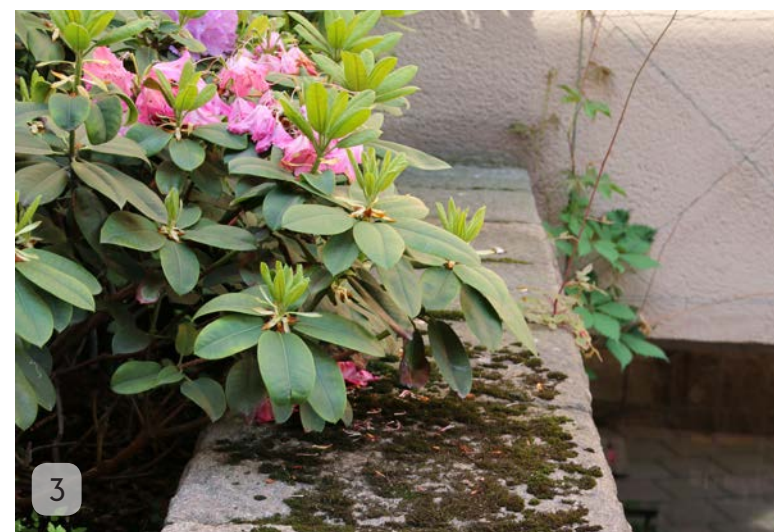
Bild 1: Två hagtornsträd bildar ett vackert entrémotiv från Eriksbergsgatan.

Bild 2: Trappanläggningen från Karlavägen.

- se över och komplettera belysningen i trappan.
- se över räcken och barnvagnsramp samt komplettera med sittplatser.
- förnya planteringarna och byt ut måbärsbuskarna mot låga marktäckande buskar, rhododendron och prydnadsträd.

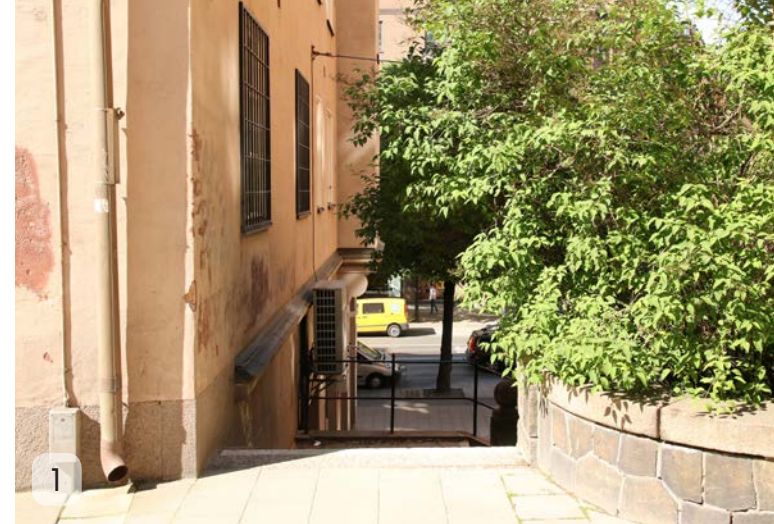
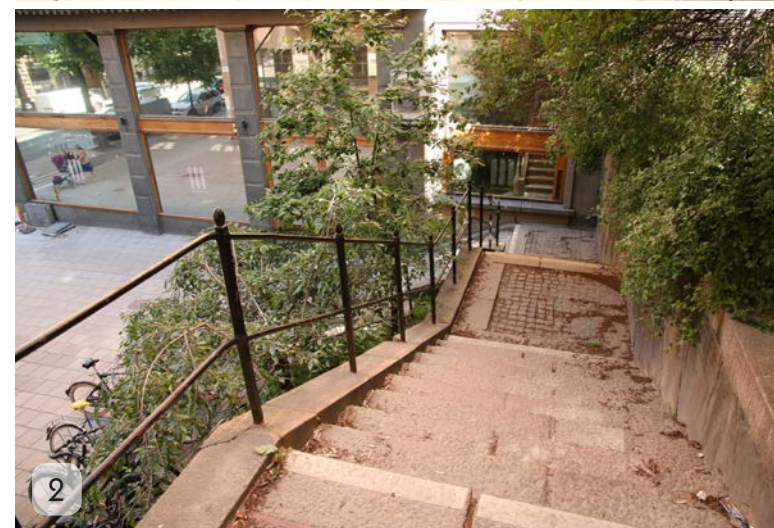
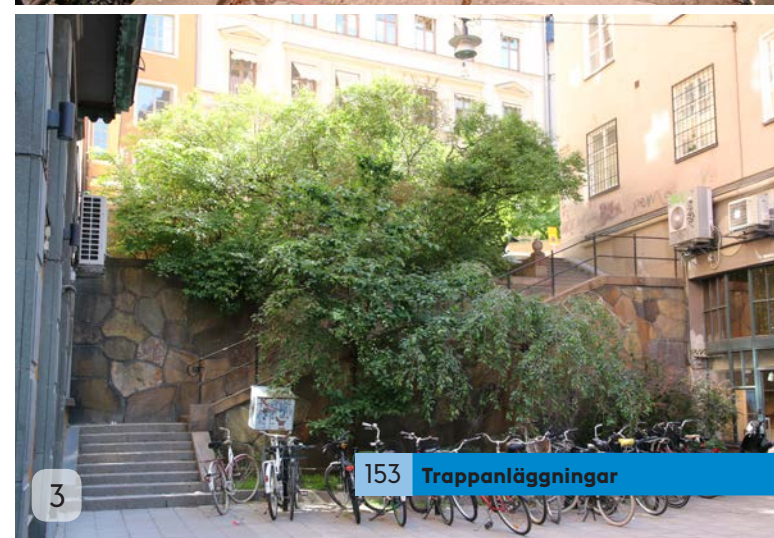
Bild 1: Entrén från Rimbogatan.

Bild 2: Överhängande buskage skymmar sikten.

- tillse att planteringarna är i gott skick.
- se över och komplettera belysningen.
- komplettera med fallskyddsräcke och handledare.
- tillföra nya sittplatser.

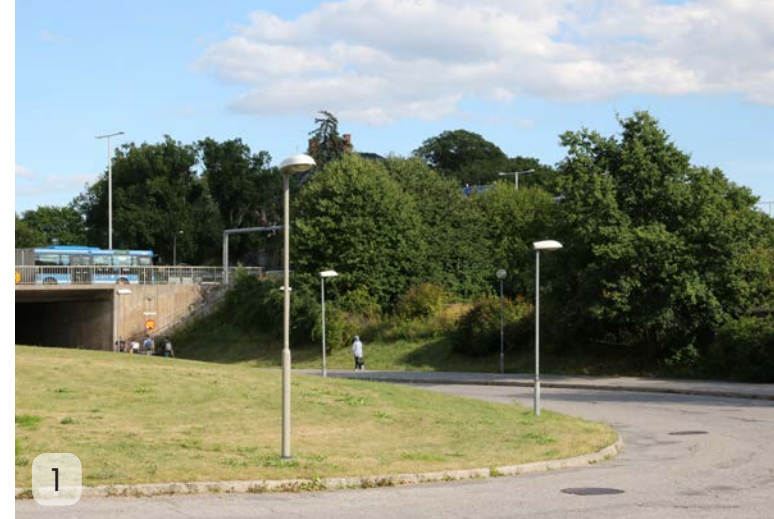
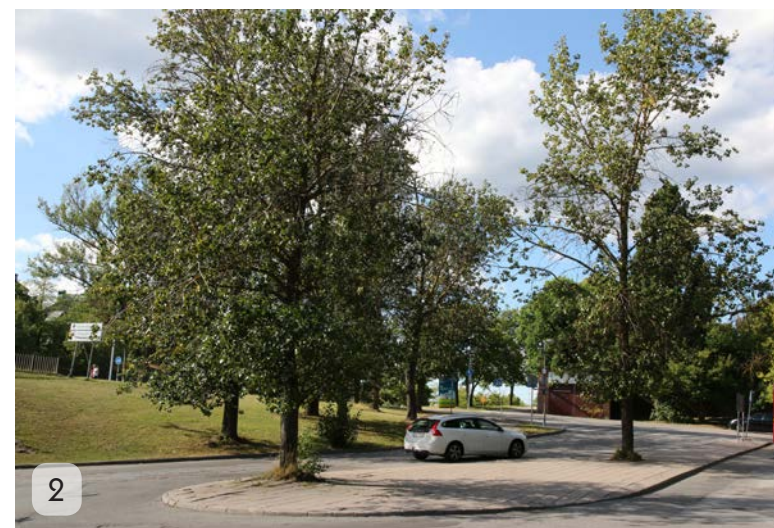
Bild 1: En gräsyta och en friväxande slänt i anslutning till Roslagsvägen.

Bild 2: Popplarna är delvis i dåligt skick.

- utveckla gräsytor till ängsytor och plantera träd för ökad biologisk mångfald.

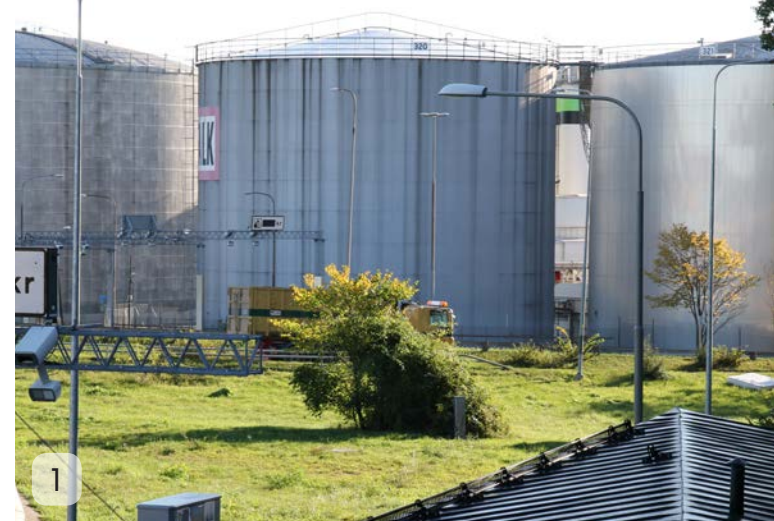
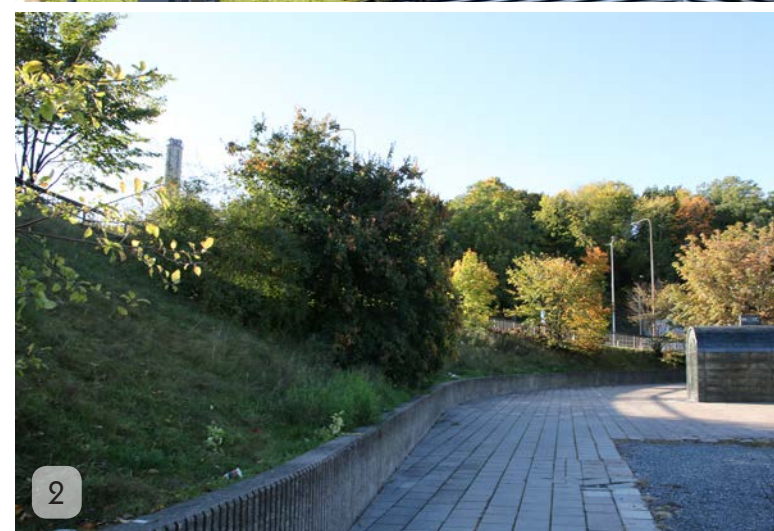
Bild 1: Platsen sedd uppifrån Ropstens tunnelbaneperrong.

Bild 2: Slänten mot tunnelbanestationen kan med fördel utvecklas.

- utveckla slänten mot Ropstens tunnelbanestation som en del av den intilliggande torgmiljön.
- utveckla gräsytor till ängsytor för ökad biologisk mångfald.

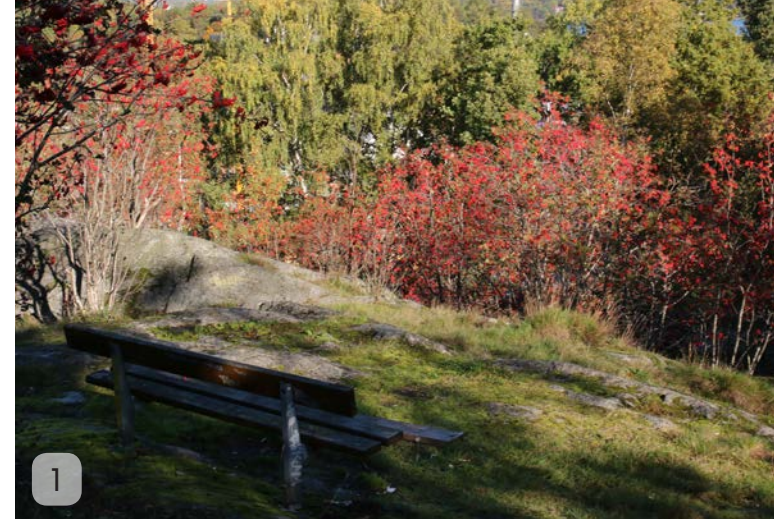
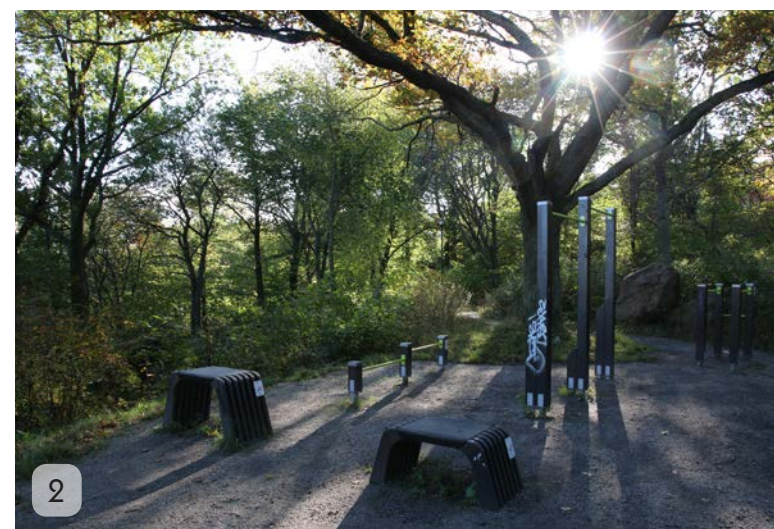
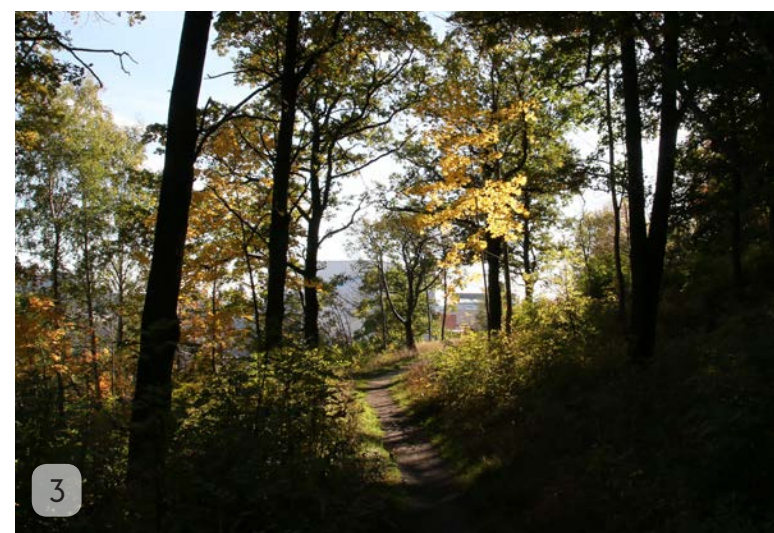
Bild 2: Utegyms i norra delen av parken.

Bild 3: Genom parken går många upptrampade stigar.

- arbeta med regelbundet återkommande slyröjningar.
- värna en varierad och flerskiktad vegetation jämte en god genomsiktighet och trygghet genom försiktig och återkommande gallring.
- upprätthålla en god standard på gångstråken i parken.
- tillse god standard på utegymmet.
- värna kopplingar mellan gamla och nya Hjorthagen.

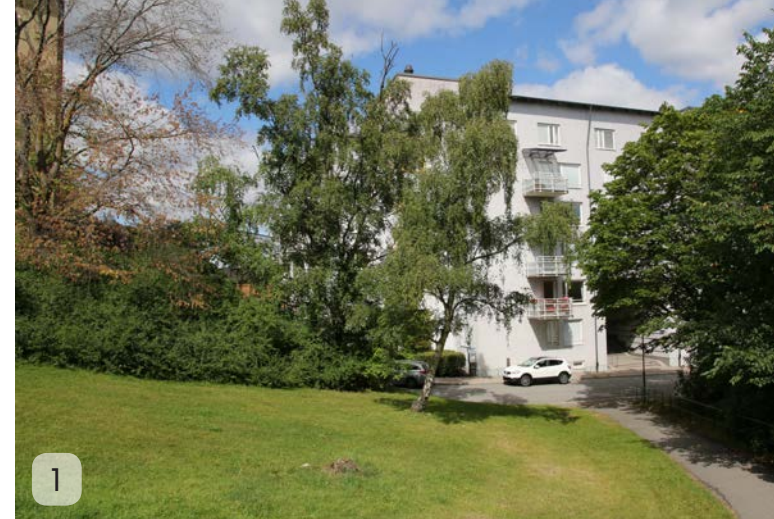
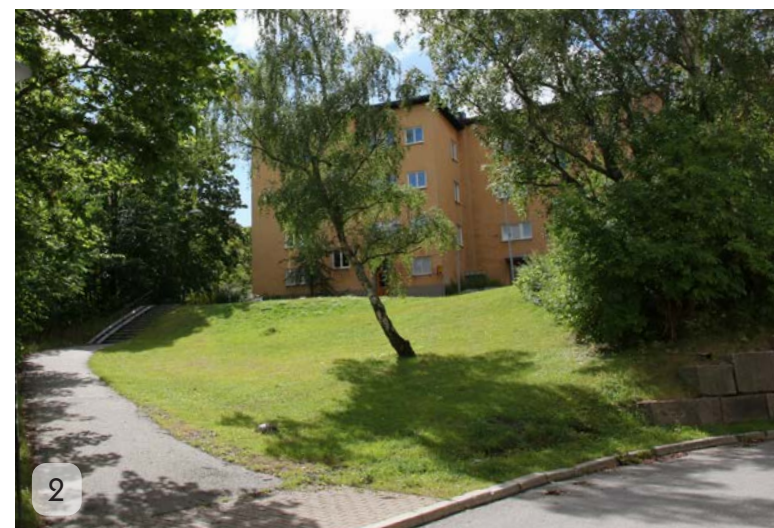
Bild 1: Vissa träd är i dåligt skick.

Bild 2: Grässlänt och trappa upp mot Stickelbärsvägen.

- komplettera parken med tillgängliga sittplatser.
- ta bort träd i dåligt skick och komplettera med nya.

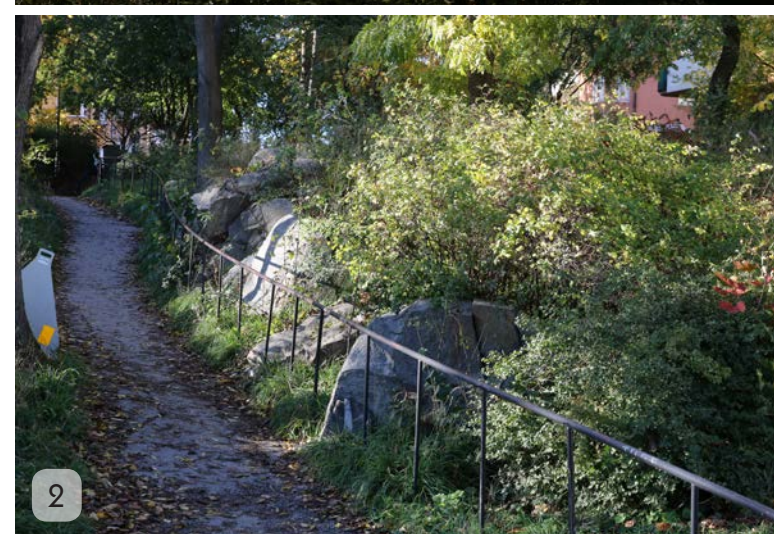
Bild 2: Gångvägen som löper längs platsens norra sida.

- arbeta med regelbundet återkommande slyröjningar.
- rusta gångvägen mellan Värtavägen och Rindövägen.
- komplettera gångvägen med sittplatser.

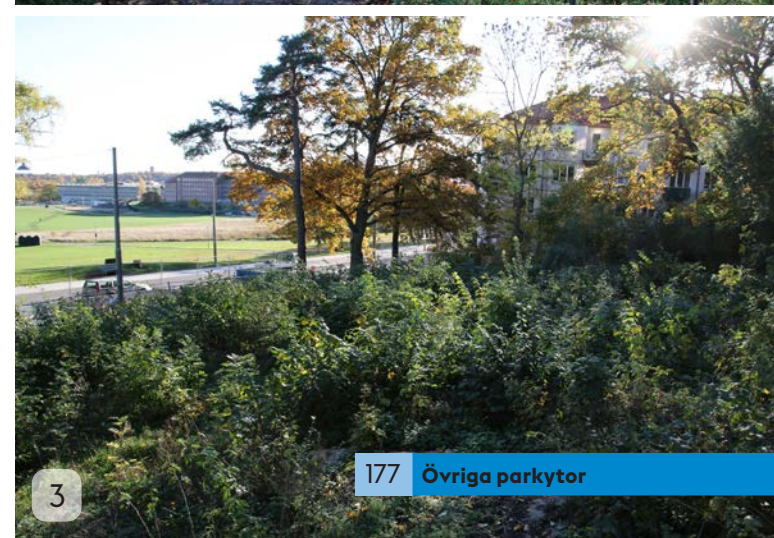
Bild 3: Stora delar av platsen präglas av slyuppslag.
