Observationsstudie av Cykelöverfart - Kungsholms Strand vid Fridhemsgatan

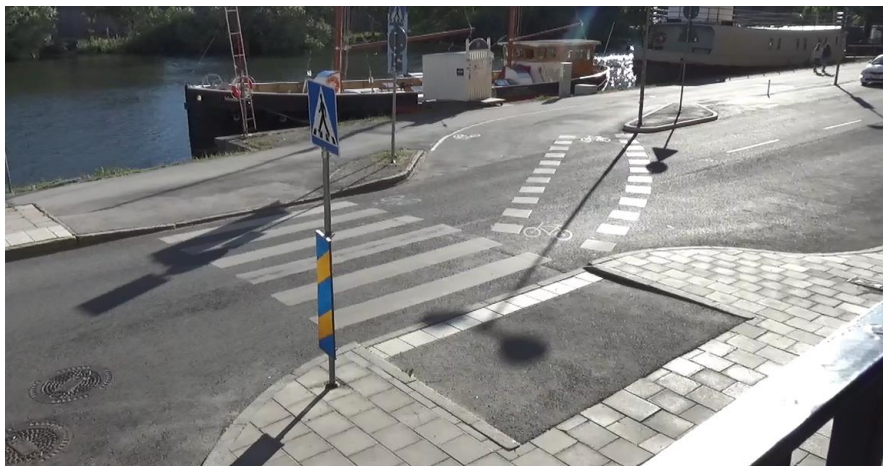
Figur 1: Cykelöverfarten på Kungsholm Strand vid Fridhemsgatan

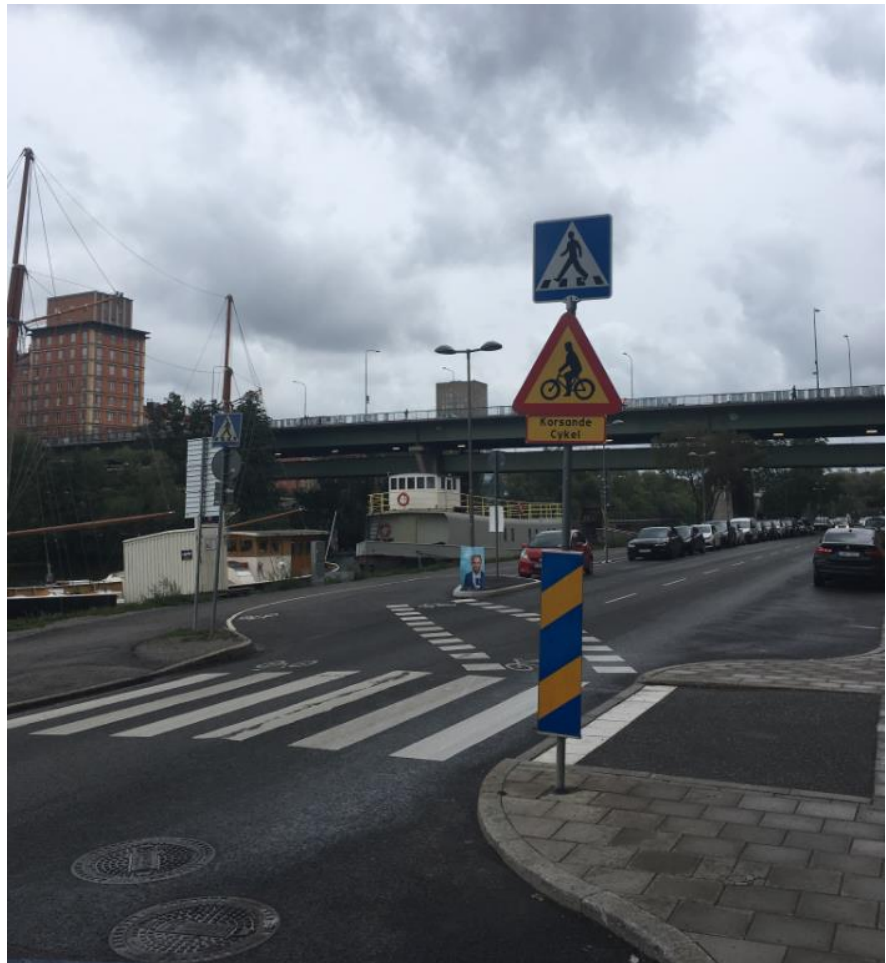
Figur 3: Skylten varning för korsande cykel sattes upp under hösten 2018, efter att observationsstudien genomförts.

Under hösten 2018 har cykelöverfarten kompletterats med ytterligare skyltning som varnar för passerande cyklar.
