2018-11-22

Beställningstrafik i kollektivtrafikkörfält – testprojekt

Sweco Society AB

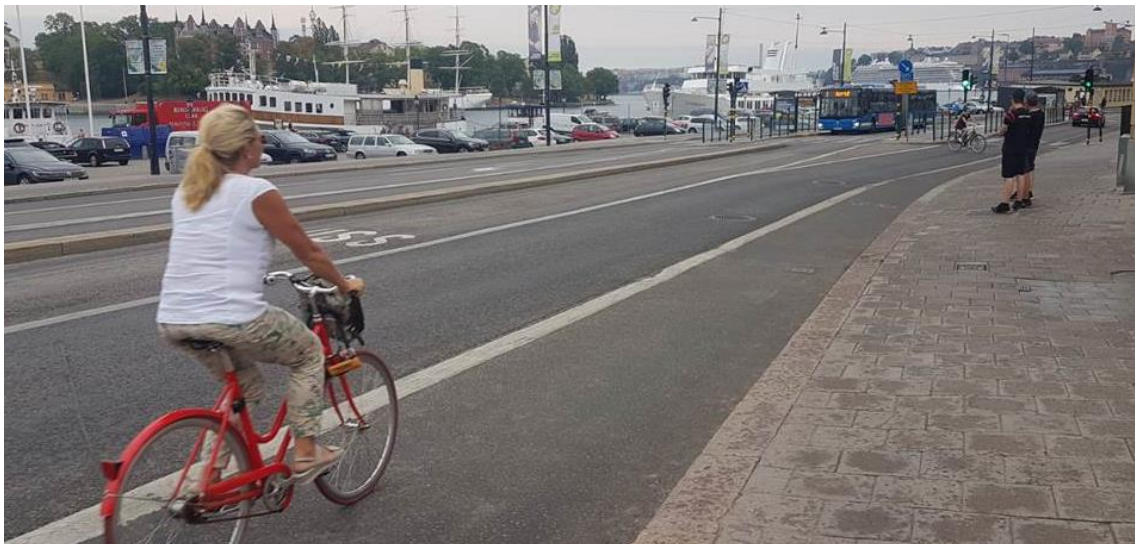
Figur 2. Västlig utblick från observationsplats Skeppsbron.

Observation 1. Lugn trafiksituation, inga konflikter eller köer. Inga begränsningar för linjetrafiken inför korsningar och signaler. Ej heller någon problembild för taxi, gång och cykel trots att denna sträcka innefattade överlägset störst mängd turisttrafik (50 fordon) och därmed många ovana trafikanter.

Observation 2. Fortsatt många bussar i beställningstrafik (20 stycken), men inga konflikter med övrig trafik. De flesta bussarna stannar till vid Slottsbacken och svänger sedan direkt tillbaka mot Strömbron. Interaktion med linjetrafiken på östra sidan om korsningen blir således liten.

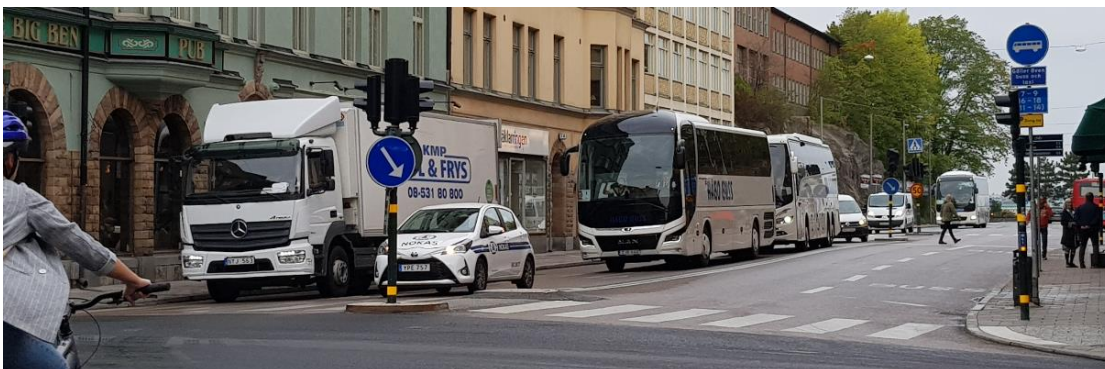
Figur 3. Beställningstrafik som inför högersväng mot Folkungagatan och Medborgarplatsen är placerad i vänster körfält vilket tyder på att svängraden är för snäv från höger körfält.

Observation 2. Mer trafik än vid första observationstillfället (24 beställningstrafikbussar totalt). Av samtliga observationsplatser var denna mest frekvent trafikerad under observationstillfälle nummer två. 15 av de 24 bussarna nyttjade kollektivtrafikkörfälten men någon konflikt med övrig trafik kunde inte konstateras, trafiken flöt på obehindrat. En notering gjordes gällande bussar som svänger höger från Renstiernas gata till Folkungagatan i riktning mot Medborgarplatsen. Dessa väljer vänstra körfältet i korsningen, trots att de alltså ska svänga höger, se figur 3. Detta skapade i några fall förvirring och kan tyda på att svängraden blir för snäv från höger körfält.

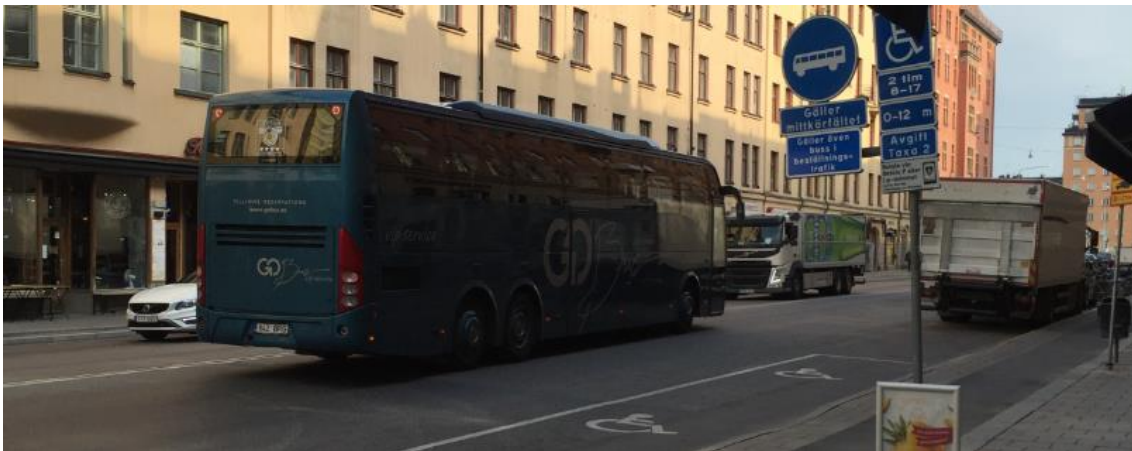
Figur 4. Norrgående beställningstrafik längs Sankt Eriksgatan.

Observation 1. Låga trafikmängder, endast fyra beställningstrafikbussar noterades, samtliga flygbussar vilka inte nyttjade kollektivtrafikkörfältet. Upplevelsen är att trafiksituationen är relativt otydlig längs sträckan med kollektivtrafikkörfält. Kollektivtrafikkörfältet är placerat mellan allmän fil och lastzon/parkering. Mellan ordinarie körfält och kollektivtrafikkörfältet finns ingen körfältslinje som tydliggör separeringen. Ett antagande är därför att uppdelningen mellan körfälten upplevs tydligare vid tätare trafik.

Observation 2. Fortsatt få beställningstrafikfordon (sex stycken) och en lugn trafiksituation utan anmärkningar. Däremot noterades frekvent konflikter/möjliga konflikter mellan cyklister och linjetrafik, i synnerhet vid hållplats där de behöver korsa varandras körbanor när bussen ska svänga ut och cyklister svänga in mot väggkanten.

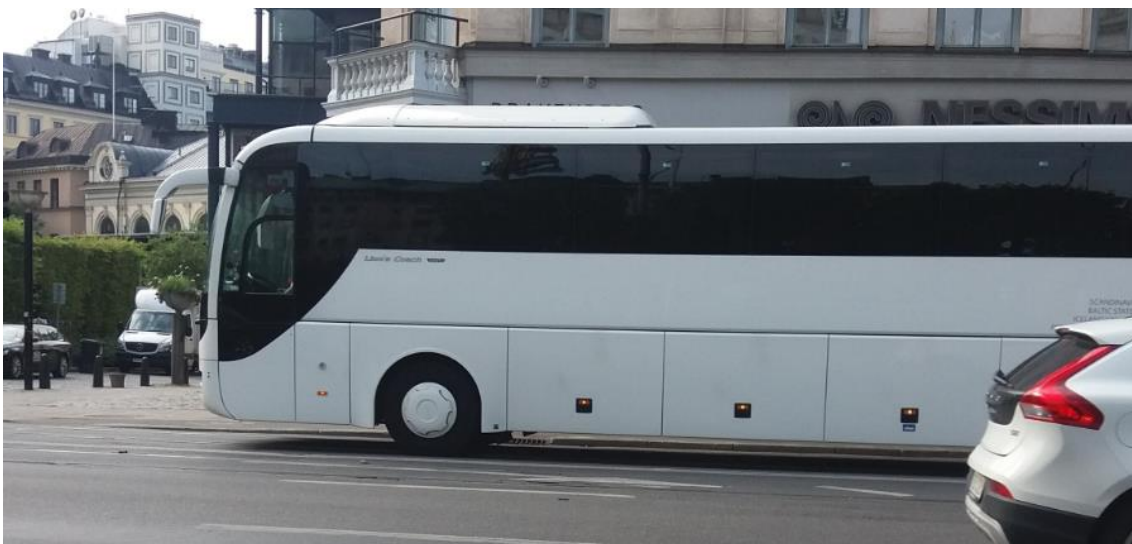
Figur 5. Västergående beställningstrafik längs Hamngatan.

Observation 1. Den del av observationssträckan som innehåller kollektivtrafikkörfält är kort vilket innebär att interaktion i direkt följd av tillgången till kollektivtrafikkörfältet är svårt att specifikt peka ut. Totalt noterades 15 passerande beställningstrafikbussar, samtliga till synes utan konflikter med övrig trafik. Det är mycket trafik längs Hamngatan som utöver bil, buss och cykel även inkluderar spårvagn. Störst trafikansamling är det väster om studerad sträcka i korsningen med Kungsträdgårdsgatan där trafiksituationen kan upplevas som rörig. Detta är dock inget som märkbart påverkas av beställningstrafikens tillfälliga tillgång till kollektivtrafikkörfältet.

Observation 2. Liknande situation som vid första observationstillfället. Fortsatt höga trafikmängder men inga konflikter noteras trots att samtliga beställningstrafikbussar (sex stycken) nyttjade körfältet.

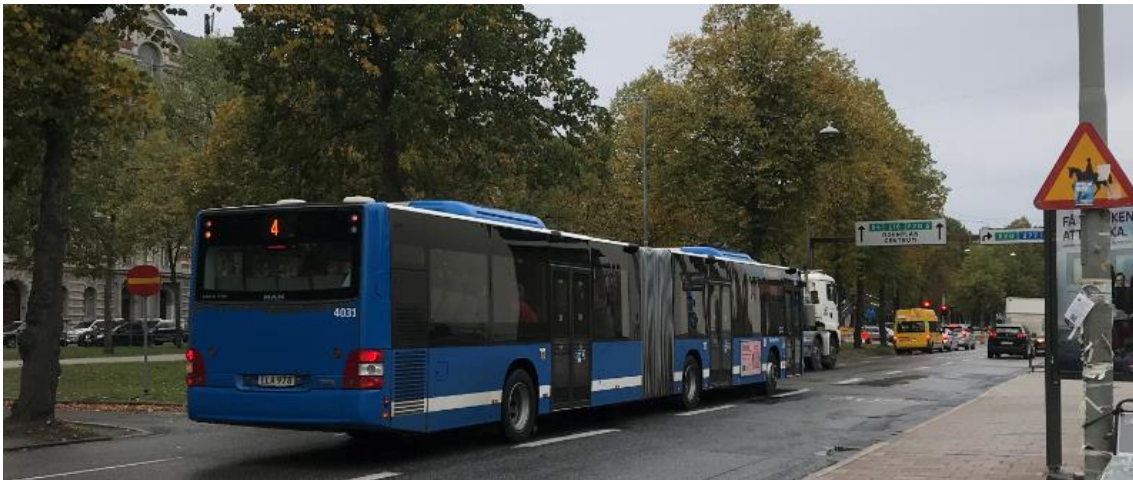
Figur 6. Utblick norrut från observationsplats längs Valhallavägen.

Observation 1. Under första observationstillfället var trafiksituationen lugn. När beställningstrafik passerade (totalt två stycken) använde dessa inte kollektivtrafikkörfälten. Detta förmodligen just på grund av att trafiken var väldigt lugn, framkomligheten var lika bra i allmänna körfält.

Observation 2. Något mer trafik än första observationstillfället, dock ingen passerande buss i beställningstrafik. Övriga noteringar var att fem taxibilar nyttjade körfältet, samt att tio cyklar passerade. Generellt uppfattades tillgängligt utrymme mellan cyklister och linjetrafik som smalt.

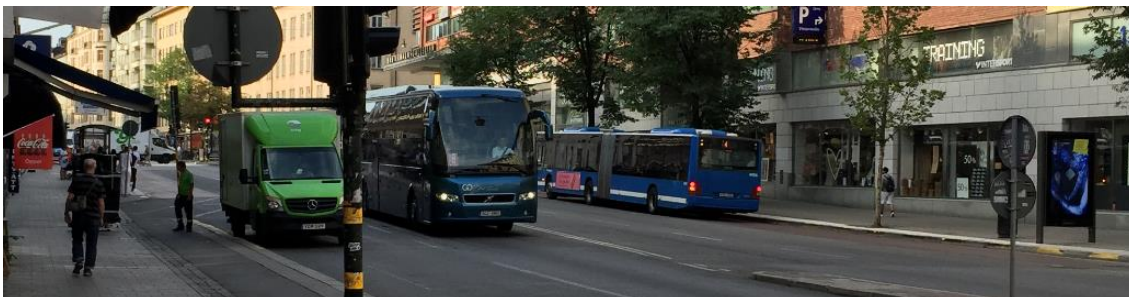
Figur 13. Beställningstrafik och linjetrafik på Sankt Eriksgatan.

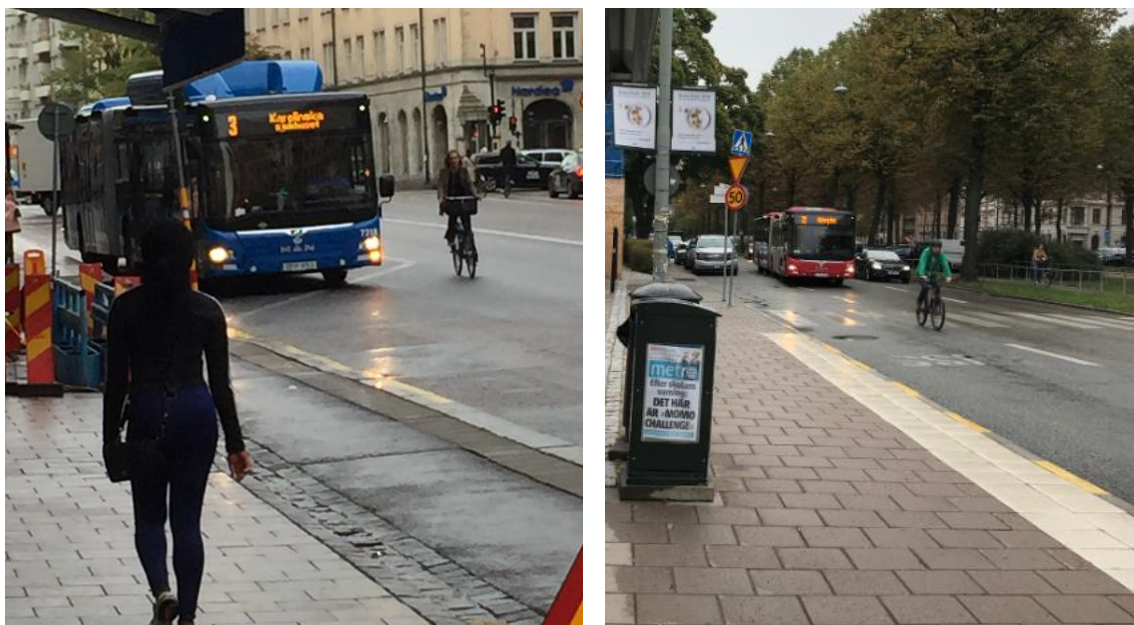
Figur 14. Exempel på situationer där cyklister och bussar interagerar. Här längs Sankt Eriksgatan samt Valhallavägen.

Samtliga genomförda moment i utvärderingen pekar i en gemensam riktning, linjetrafikens framkomlighet tycks inte påverkats negativt av beställningstrafikens möjlighet att nyttja fler kollektivtrafikkörfält under testperioden. Busstrafiken (både linje- och beställningstrafik) har dock generella framkomlighetsproblem i staden, främst där det inte finns dedikerade körfält. Utöver att arbeta för förbättrad framkomlighet längs gator utan kollektivtrafikkörfält är det också viktigt att de befintliga kollektivtrafikkörfälten följs upp gällande felaktig användning (bl.a. privatbilar), felparkerade bilar samt konflikter mellan buss och cykel.
