Handlingsplan

Minska spridningen av mikroplaster från Tyresö kommuns konstgräsplaner

Status:	Slutrapport
Datum:	2019-04-08
Författare:	Fredrick Regnell & Sandra Frosth
Uppdragsgivare:	Tyresö kommun

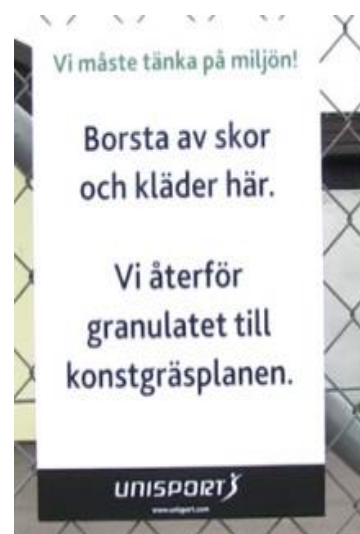
Figur 2. Info-skylt i Göteborg stad samt Info-skylt från Unisport.

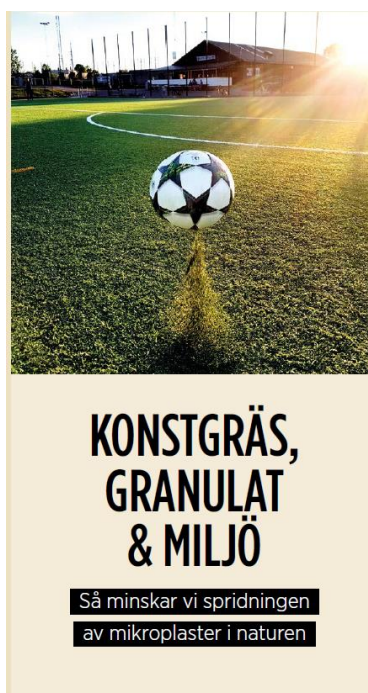
En informationsfolder är framtagen av Stockholms fotbollsförbund i samarbete med Ecoloop AB. Denna syftar till att på ett enkelt sätt beskriva problematiken med mikroplaster från konstgräsplaner och samtidigt presentera ett antal enkla åtgärder för att minska spridningen. Denna folder finns att tillgå från Stockholms fotbollsförbund samt från Ecoloop, både i pappersformat och som PDF. Förslagsvis delas denna info-folder ut till nyttjare, föreningar samt internt inom kommunen.

Figur 3. Info-folder om hur mikroplastspridning kan minskas

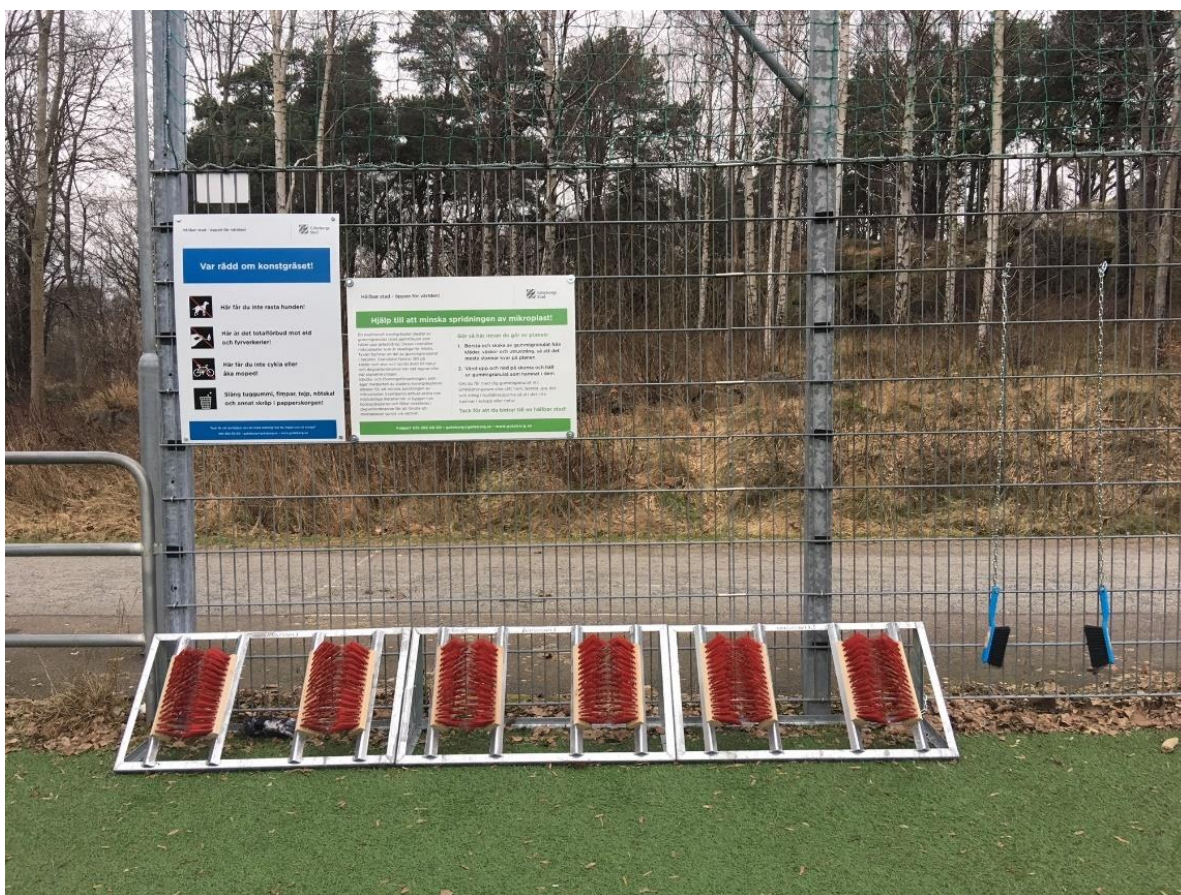
Funktionen av en borststation är att minska den spridning av mikroplaster som sker till följd av att fyllnadsmaterial och konstgräs fastnar på spelare. I direkt anslutning till varje borststation bör även en informationsskylt att finnas som förklarar vikten av att använda borststationerna. Direkt under borstarna bör det vara plan mark eller ännu hellre ett "uppsamlingsfat" för att underlätta kontroll och uppföljning av åtgärden samt återföring av granulat till planen. Om borstarna placeras intill ett stängsel kan även en plywood-skiva eller liknande placeras bakom för att på så vis kontrollera spridningen av avborstad mikroplast ytterligare.

Figur 4. Exempel på borststation och info-skytalar i Göteborgs stad.
Bild använd med tillåtelse.

Borststationer bör lämpligen placeras ut på strategiskt utvalda platser, vilket kan vara specifikt för varje konstgräsplan. Gemensamt för samtliga konstgräsplaner är dock att en borststation bör ligga i direkt anslutning till planen för att på så vis underlätta både för spelare att använda stationerna och för driftsansvariga att sedan återföra fyllnadsmaterial till planerna. Primärt bör borststationer installeras vid planens huvudutgång, men om behovet anses finnas kan även mindre borstar (till höger i bild) installeras vid sekundära utgångar. En möjlighet är även att komplettera med borststationer nära en eventuell parkering eller annan plats där föräldrar hämtar sina barn, detta kräver dock att granulat och gräs inte sprids från borststationen utan återförs till planen eller på annat sätt tas om hand.

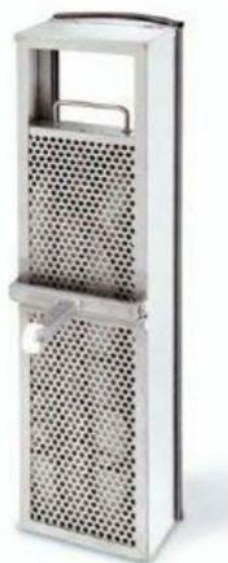
Syftet är att fånga upp de mikroplaster som spridits till brunnarna för att hindra dem från att nå ut till dagvattennätet och recipient. Ett filter kan sitta vid brunnens utlopp och förhindrar mikroplaster från att spridas vidare i systemet, medan en fälla samlar upp de mikroplaster som ramlar ner i en öppen brunn. Om ett flertal brunnar leder till en samlingsbrunn kan således teoretiskt ett filter sättas i samlingsbrunnen, medan en fälla då inte ger samma funktion. Det finns ett antal olika filter och fällor på marknaden. Här nedan presenteras olika exempel på hur filter och fälla kan se ut, men utan tillverkarnas namn.

Figur 5. Exempel på Brunnsfilter.

Då filtren/fällorna är från olika tillverkare kan installationen skilja sig åt, men gemensamt för samtliga är att de installeras inuti brunnen. Olika brunnar kan även kräva olika slags anpassade filter/fällor.

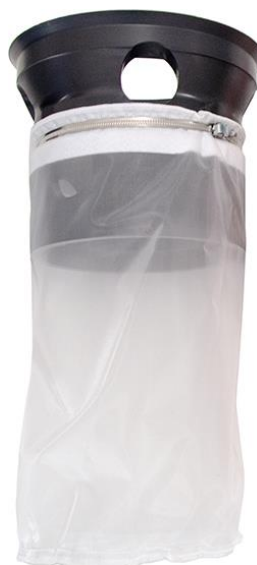
Figur 6. Exempel på Granulatfälla.

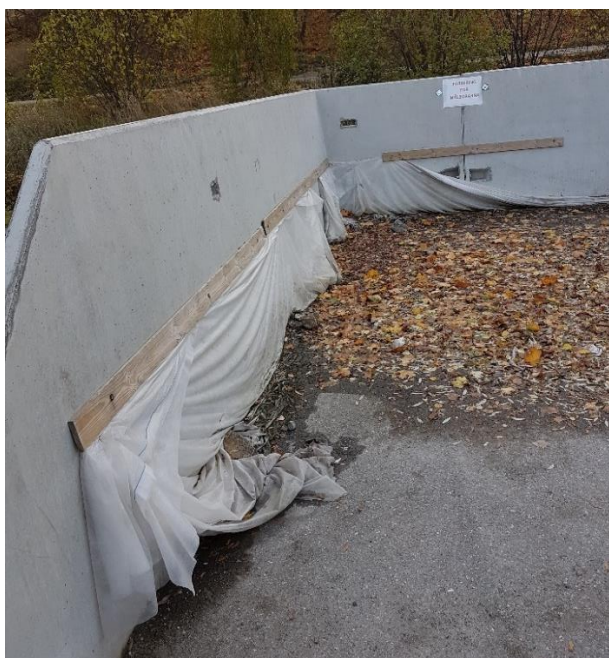
En fiberduk under snöupplag kan förhindra att mikroplaster sprids när snön smälter. Vallar runt den röjda snön kan dels underlätta att hålla den på plats och dels hjälpa till att styra vart den smälta snön ska ta vägen.

Figur 7. Exempel på vallar och fiberduk vid plats för snöupplag, från Boovallen i Nacka kommun.

Fiberduken kan placeras på plats innan snö från planen röjs. Det kommer även behövas någonting att fästa fiberduken i för att den ska hållas på plats. Fiberduk rekommenderas dock främst när ej hårdgjord yta finns tillgänglig för snöupplag.

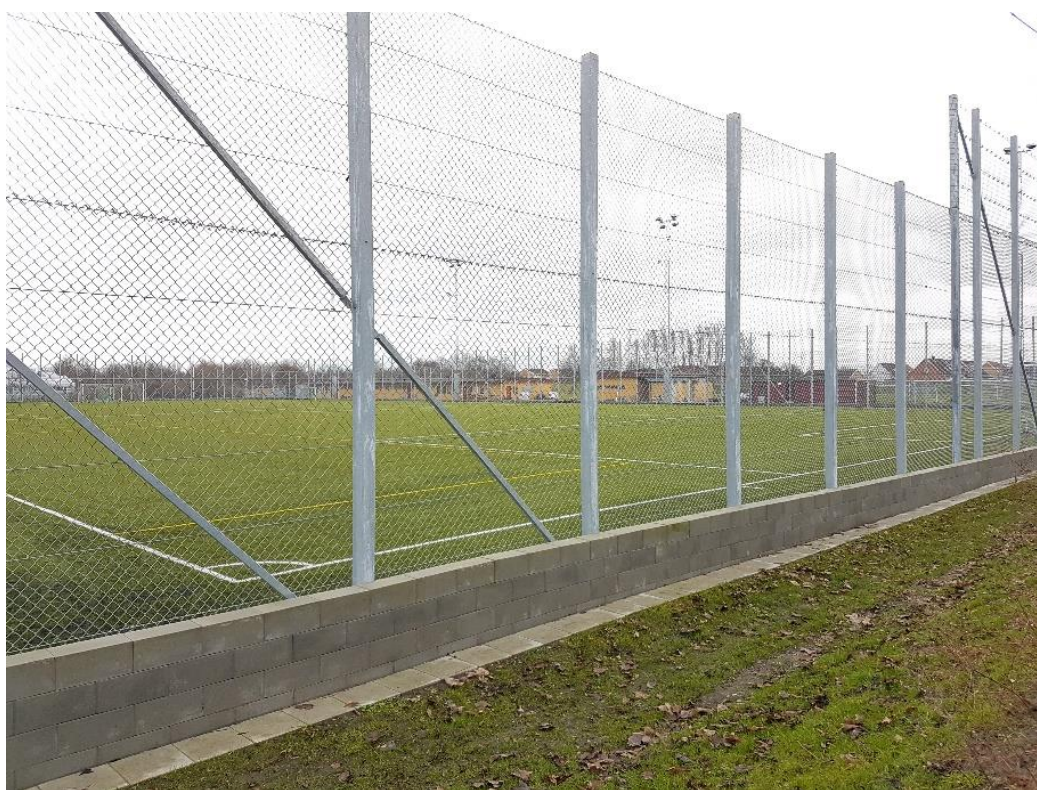
Att installera en slags vall precis utanför planen gör att den direkta spridningen till följd av drift och användning kan minska.

Figur 8. Exempel på vallar runt planen vid Bunkeflo IP i Malmö.

För att vallen ska kunna byggas måste utrymme finnas. Denna åtgärd är således primärt främst avsedd vid nybyggnation av planer, men kan även tillämpas vid befintliga planer om utrymme och driftsrutiner tillåter. Installation sker genom att en vall/mur byggs runt planen enligt bilden ovan.

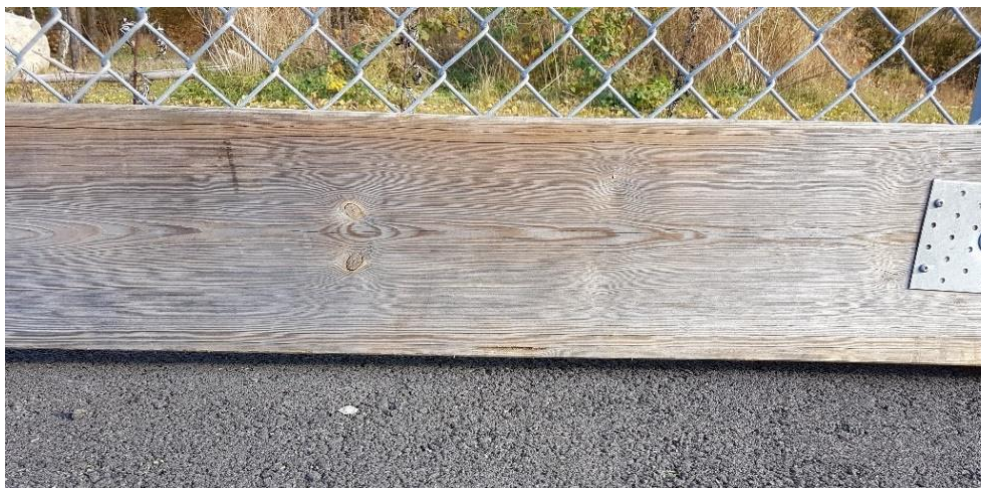
Denna åtgärd är en enklare version av vallar runt planen och inte lika omfattande. Vid många planer finns det ett stängsel som ofta har en bräda fäst längst ner. Denna bräda skulle kunna fästas så den ligger precis intill marken, för att på så sätt förhindra spridning av mikroplaster utanför stängslet. Befintliga brädor kan istället kompletteras med en gummilist eller liknande.

Figur 9. Stängsel med bräda, dock ej hela vägen ner.

Brädan fästes i stängslet så långt ner som möjligt. Ju närmre marken brädan ligger, desto större är chansen att den kan stoppa granulat från att spridas utanför planen. Förslagsvis kan även en gummilist eller liknande fästas längst ner på brädan för att på så vis täppa igen eventuella ojämnheter som uppstår till följd av att varken marken eller brädan är helt rak.

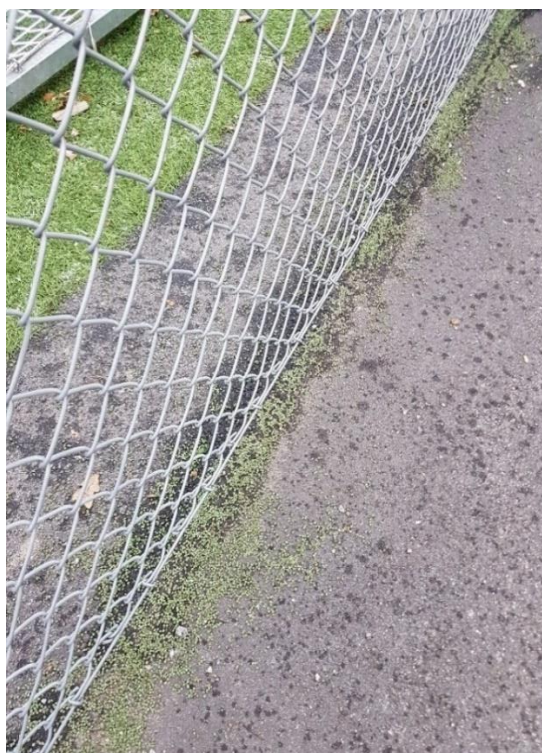
Figur 10. Stängsel utan bräda

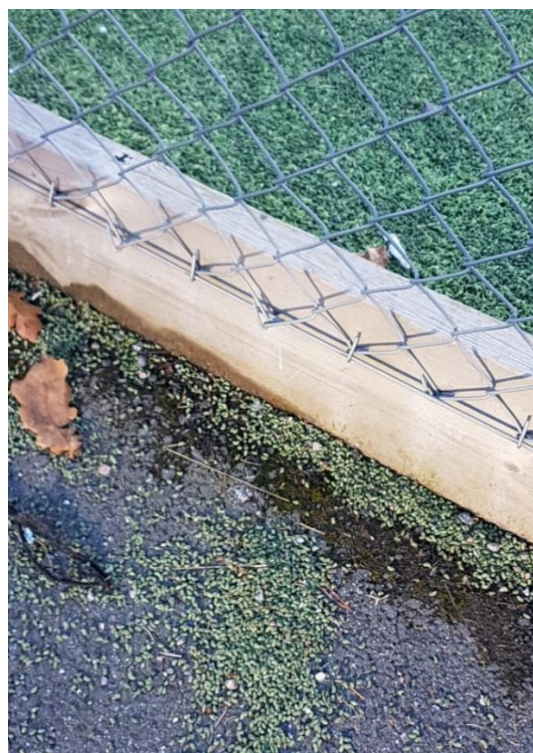
Figur 11. Stängsel med bräda nästan intill marken,

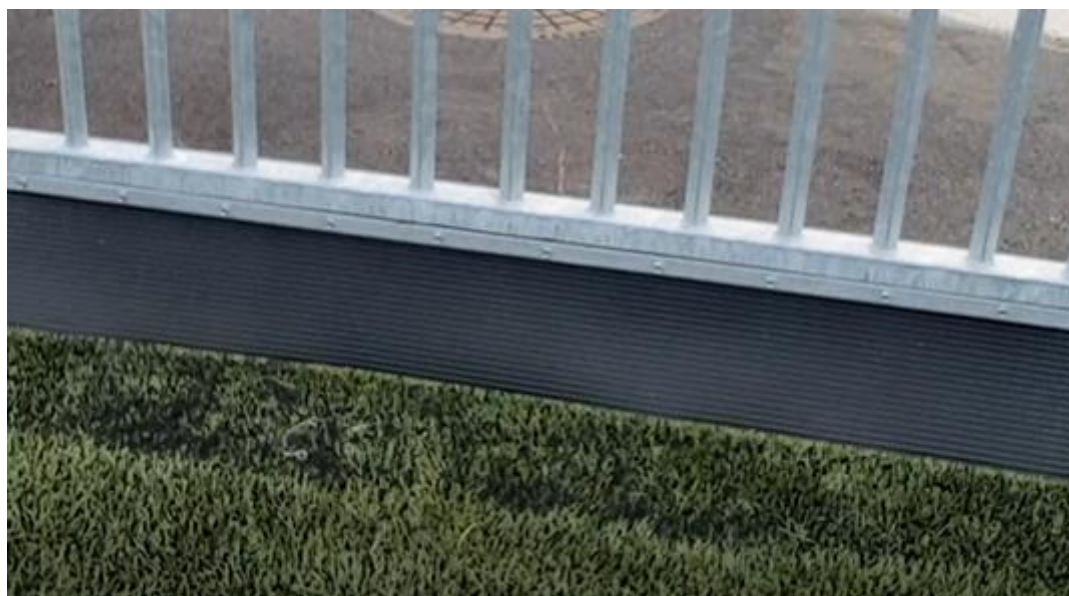
Figur 12. Gummilist vid driftsentré, Bunkeflo IP i Malmö.

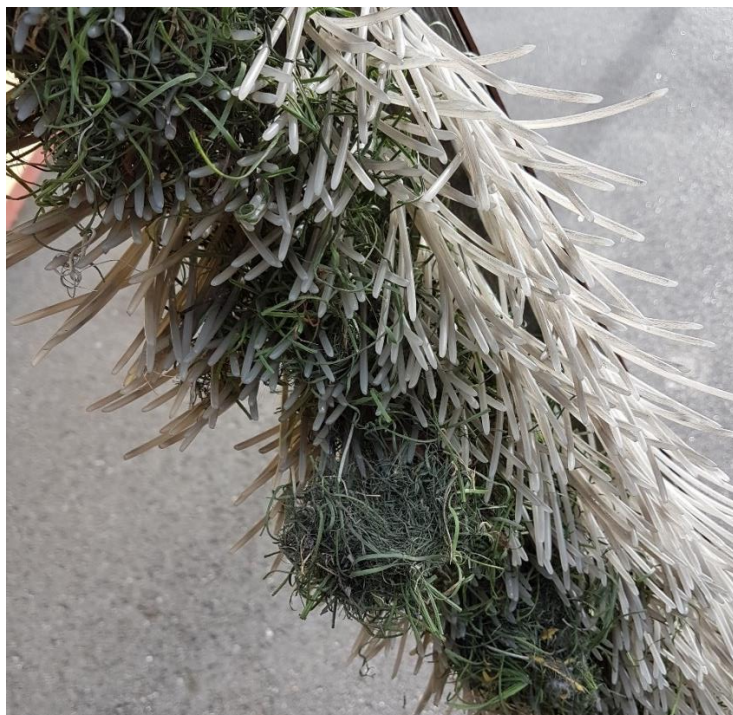
Konstgräs och fyllnadsmaterial kan fastna på fordon och redskap efter att dessa har använts för att underhålla planen. Mängden som fastnar beror på hur sliten konstgräsplanen är samt hur mycket fyllningsmaterial som finns. Syftet med att rengöra fordon och redskap efter användning är att undvika att löst konstgräs och fyllningsmaterial sprids från dem när de inte används.

Figur 13. Exempel på borste med gräs och granulater.

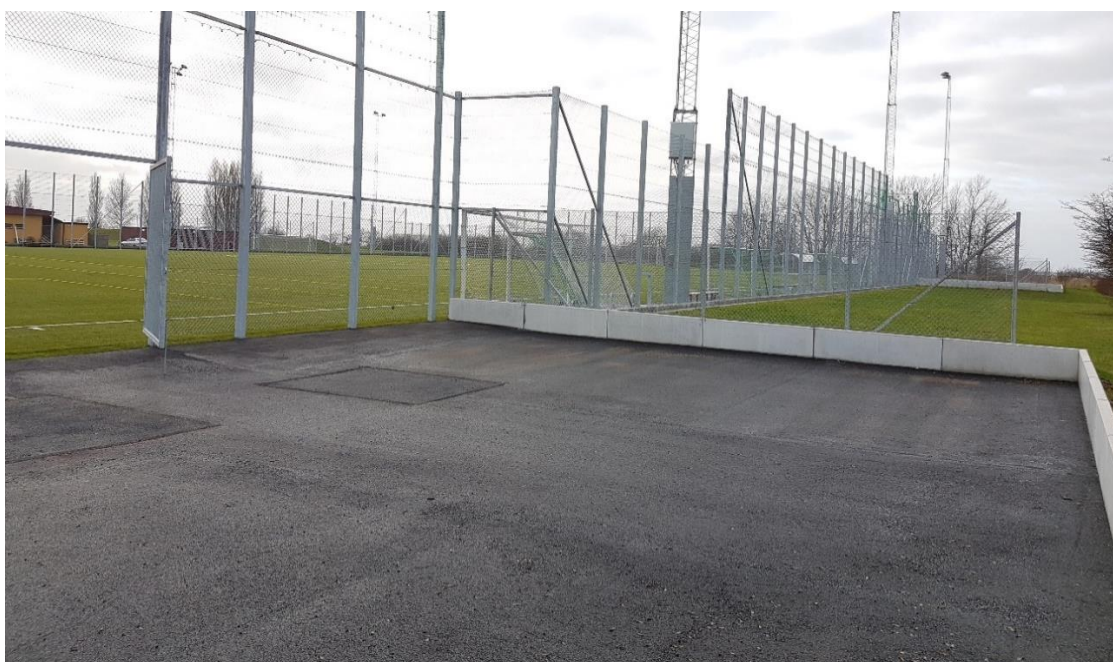
Figur 14 visar exempel på yta för snöupplag. Plats för en snöupplags-yta bör planeras vid nybyggnation av en konstgräsplan. Vid befintliga planer bör platsen bestämmas och förslagsvis även diskuteras med en expert. Om en lämplig yta för snöupplag ej kan bestämmas bör det diskuteras ifall planen verkligen ska snöröjas. Figur 15 visar exempel på en informationsskylt, som är ett bra sätt att kommunicera till allmänheten hur kommunen hanterar snöröjningen från konstgräsplaner.

Figur 14. Exempel på asfalterad plats avsedd för snöupplag. Bunkeflo IP, Malmö.

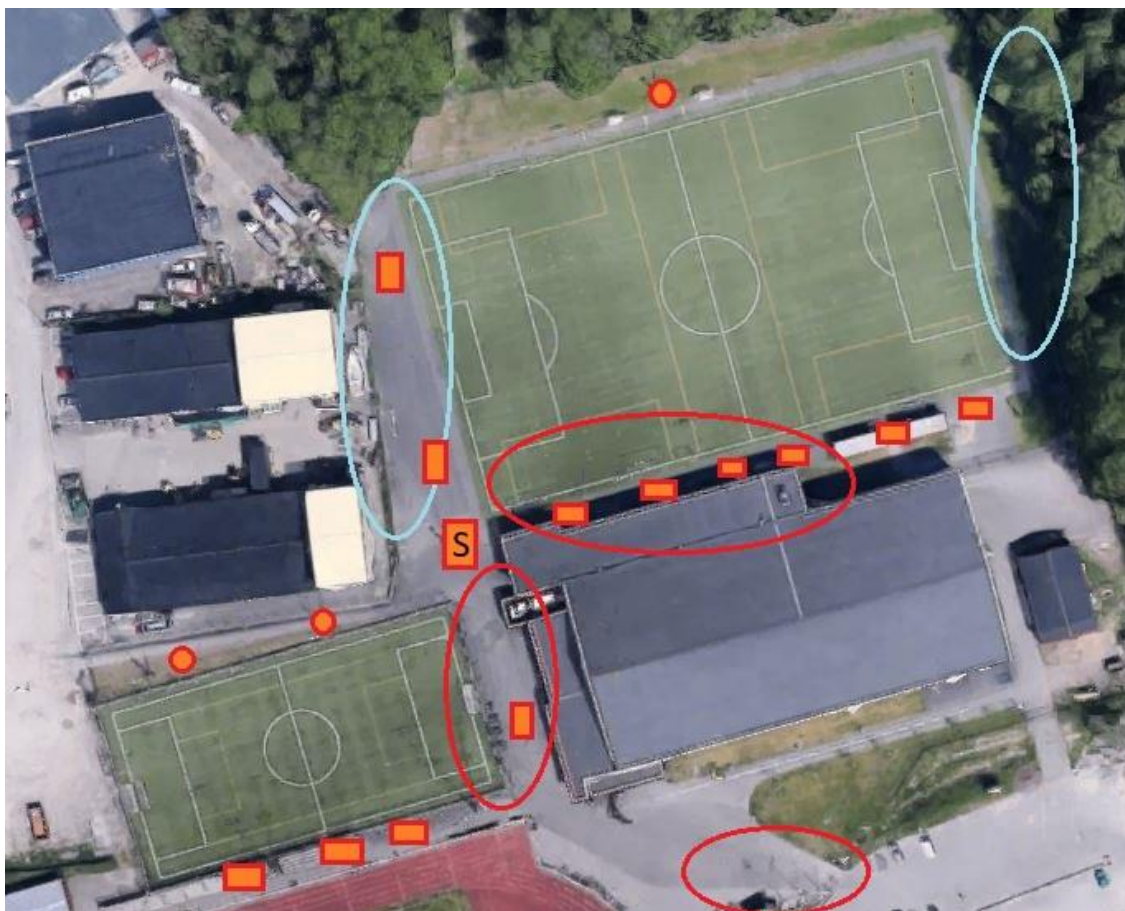
Plan B har konstgräs från 2009 och omläggning bedöms ske inom 2 år. Planen omgärdas av ett stängsel med stoppbräda nederst och två huvudin-/utgångar öster om planen. Planen har även 3 bollkallehål. Strax utanför planen stängsel finns totalt 6 öppna dagvattenbrunnar, se figuren.

Anläggningen har inte en enskild KY (kritisk yta), utan snarare tre stycken; utanför plan As omklädningsrum, vid plan Bs huvudutgångar samt vid anläggningens huvudentré (se markeringar i figuren). I dessa KY blir informationsåtgärder extra viktiga. Risken för spridning av mikroplaster från anläggningen bedöms som hög och åtgärderna bör prioriteras därefter.

Figur 18. Trollbäckens IP med viktiga identifierade objekt.
Ursprunglig bildkälla: Google maps

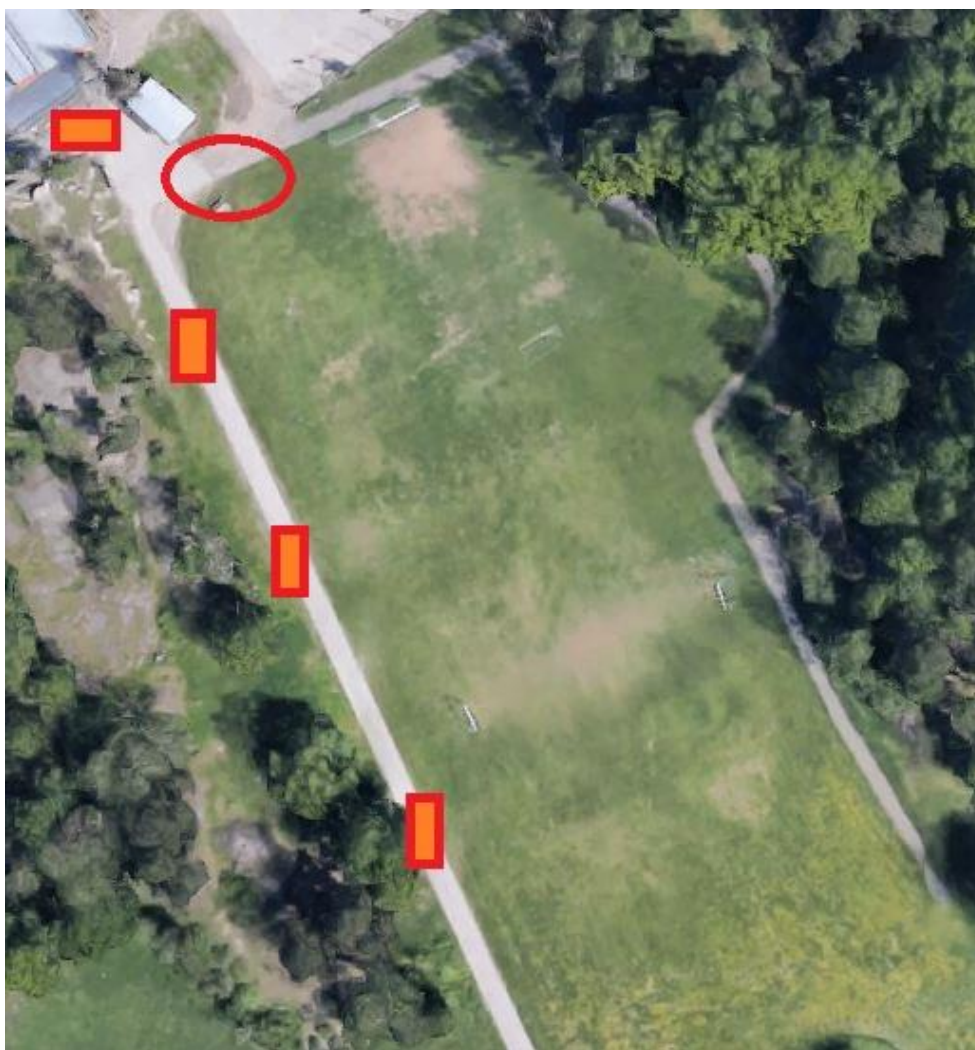
Strandskolans BP är en nybyggd plan (hösten 2018), ingen planerad omläggning ännu. Planen används av barn och ungdomar skoltid, men även spontant och organiserat under kvällar och helger. Konstgräset på planen är tydligt i bra skick och en stor mängd granulat är synligt, både på och direkt utanför planen. Planen är inhägnad med en staketbräda precis intill marken runtom. Planen har en huvudin-/utgång med snurrgrind, markerad som KY i bilden, och 6 sekundära utgångar. Det finns även en driftsentré vid planens sydvästra spets. Det finns 4 öppna dagvattenbrunnar i närheten, markerade i figuren. Risken för spridning av mikroplaster från planen bedöms som medel-hög och åtgärderna bör prioriteras därefter. Då planen ligger vid en skola bör kommunikationsåtgärder prioriteras. Då planen är relativt nylagd fanns vid rapporttillfället (mars 2019) ingen kartbild över planen, men bilden nedan visar samma yta som konstgräsplanen utgör.

*Figur 19. Yta med nuvarande Strandskolans BP, med viktiga identifierade objekt.
Ursprunglig bildkälla: Google maps*

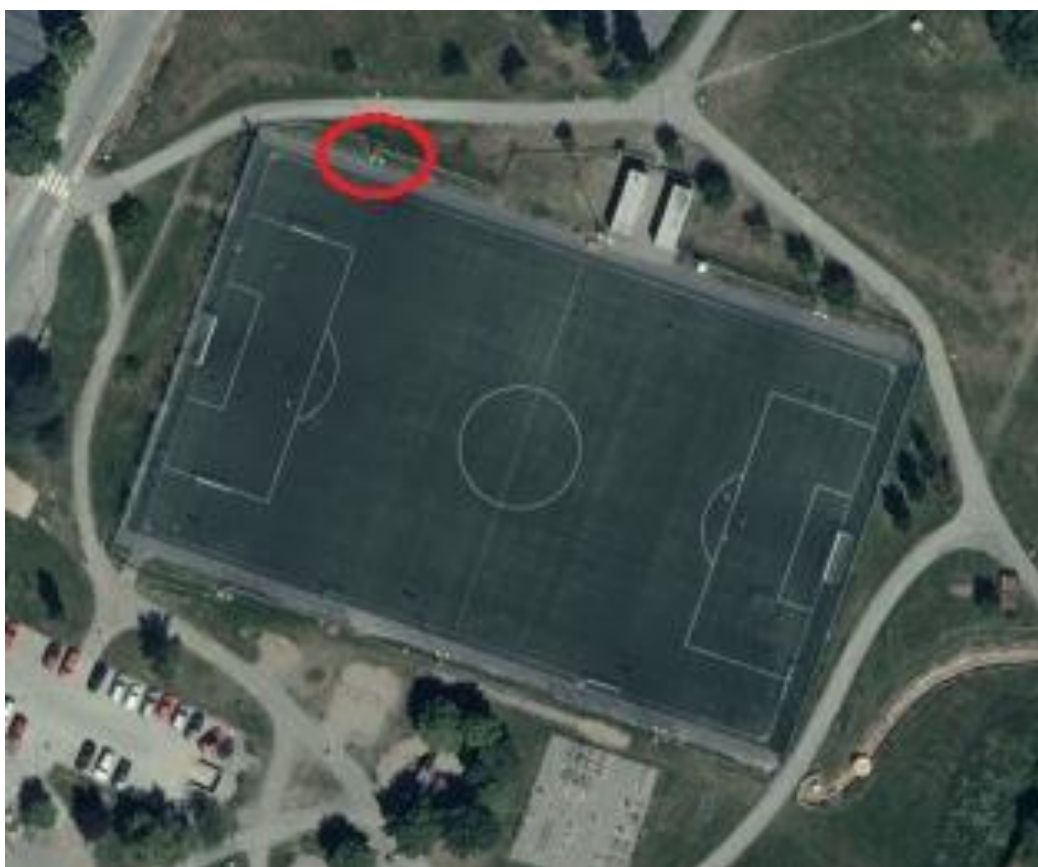
Fornuddens BP byggdes år 2013, bedömd omläggning är under 2020. Planen används av ungdomar skoltid, men även spontant och organiserat under kvällar och helger. Konstgräset på planen är tydligt slitet och platt. Stor spridning av granulat sker till intilliggande ytor, såsom asfalt och jord. Planen har en huvudin-/utgång, markerad som KY i bilden. Utöver detta finns 7 sekundära utgångar, där 2 var avstängda på grund av ett bygge. Det finns även en driftsentré vid planens sydöstra spets. Strax norr om planen i bild finns 2 baracker som fungerar som omklädningsrum. Planen är inhägnad som en bur med staket-bräda längst ner. Där brädan sitter ovanför asfalt är spridningen längs marken extra tydlig. Inga öppna dagvattenbrunnar finns i närheten av planen. Risken för spridning av mikroplaster från planen bedöms som medel-låg och åtgärderna bör prioriteras därefter. Då planen ligger vid en skola bör kommunikationsåtgärder prioriteras.

Figur 20. Fornuddens BP med viktiga identifierade objekt.
Ursprunglig bildkälla: VISS Vattenkarta

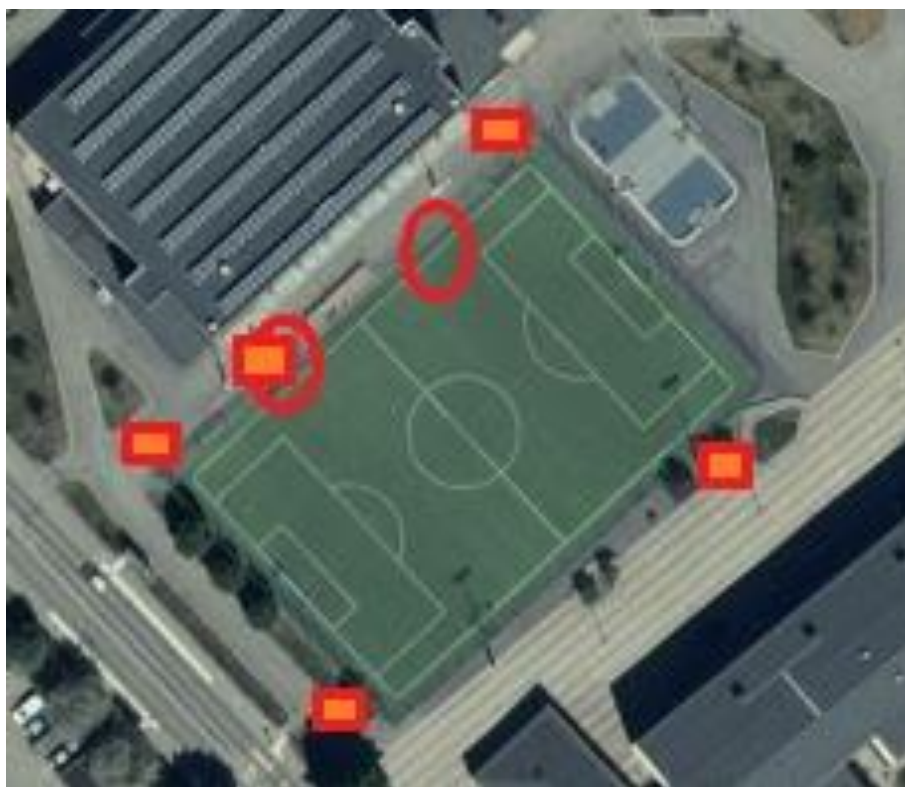
Nyboda skola BP byggdes år 2013, bedömd omläggning är snarast möjligt. Planen används främst av ungdomar skoltid, men även spontant och organiserat under kvällar och helger. Konstgräset på planen är slitet och det finns tydliga "krull-bollar" av konstgräs runtom planen. Det finns synligt granulat i direkt anslutning till planen, vilket tyder på spridning längst marken. Under planen läktare finns även en stor mängd synligt konstgräs och granulat. Planen är inhägnad som en bur med staket-bräda längst ner på varje sida. Denna bräda sitter dock inte precis intill marken. Planen har 6 bollkallehål där 2 används som huvudin-/utgångar, markerade som KY i figuren. Det finns även en driftsentré vid planens nordvästra spets. Runtom planen finns 5 öppna dagvattenbrunnar, markerade i figuren. Granulat identifierades intill de 3 tre brunnar på planens västra sida. Risken för spridning av mikroplaster från planen bedöms som medel-låg och åtgärderna bör prioriteras därefter. Då planen ligger vid en skola bör kommunikationsåtgärder prioriteras.

Figur 21. Nyboda skola BP med viktiga identifierade objekt.
Ursprunglig bildkälla: VISS Vattenkarta

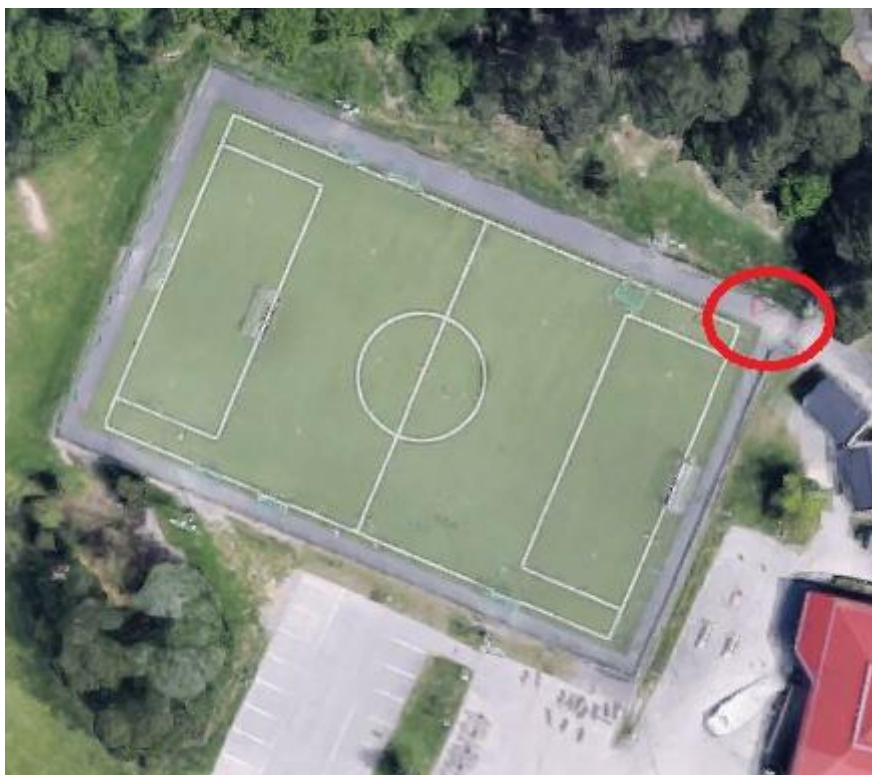
Tyresö skola BP byggdes år 2009, bedömd omläggning är år 2021. Planen används främst av ungdomar skoltid, men även spontant och organiserat under kvällar och helger. Konstgräset på planen är slitet och det finns knappt något synligt granulat. Det finns en tydlig huvudin-/utgång, markerad som KY i figuren. Planen har även 6 bollkallehål runt om och en driftsentré vid planens södra spets. Inga öppna dagvattenbrunnar finns i direkt närhet av planen. Planens kortsidor har brädor längst ner på staketet, men långsidorna saknar brädor. Det finns krokar på insidan av planen, vilket möjliggör att hänga upp kläder. Risken för spridning av mikroplaster från planen bedöms som låg och åtgärderna bör prioriteras därefter. Då planen ligger vid en skola bör kommunikationsåtgärder prioriteras.

*Figur 22. Tyresö skola BP med viktiga identifierade objekt.
Ursprunglig bildkälla: Google maps*

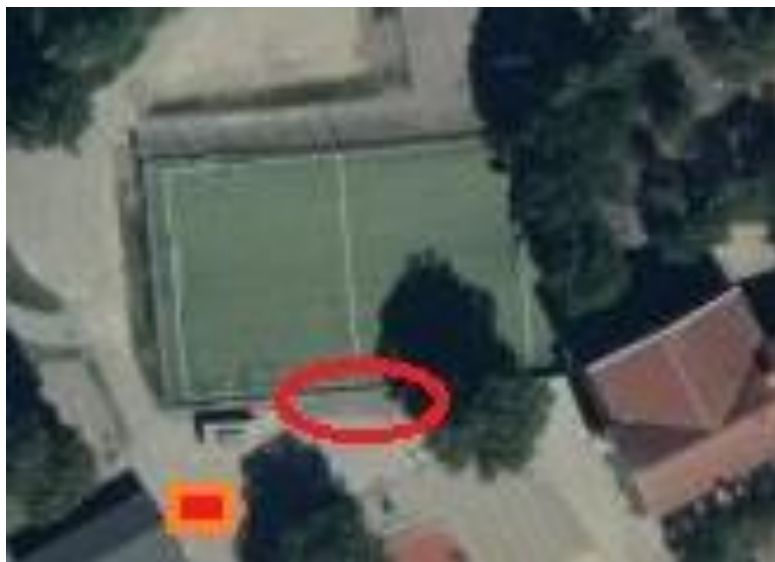
Kumla skolas BP byggdes år 2016. Planen är flitigt använd av skolbarn på både skoltid och fritiden. Det finns en huvudin-/utgång som är markerad som KY i figuren. Det finns även en dagvattenbrunn cirka 10 meter från planen, markerad i figuren. Denna brunn bedöms i dagsläget inte utsättas för någon hög belastning av mikroplaster från konstgräsplanen. Risken för spridning av mikroplaster från planen bedöms som låg och åtgärderna bör prioriteras därefter. Då planen ligger vid en skola bör kommunikationsåtgärder prioriteras.

Figur 23. Kumla skola BP med viktiga identifierade objekt.
(Ursprunglig bildkälla: VISS Vattenkarta)
