STOCKHOLMS STAD

LOKALT ÅTGÄRDSPROGRAM FÖR ÅRSTAVIKEN

DELRAPPORT 1

2017-12-11

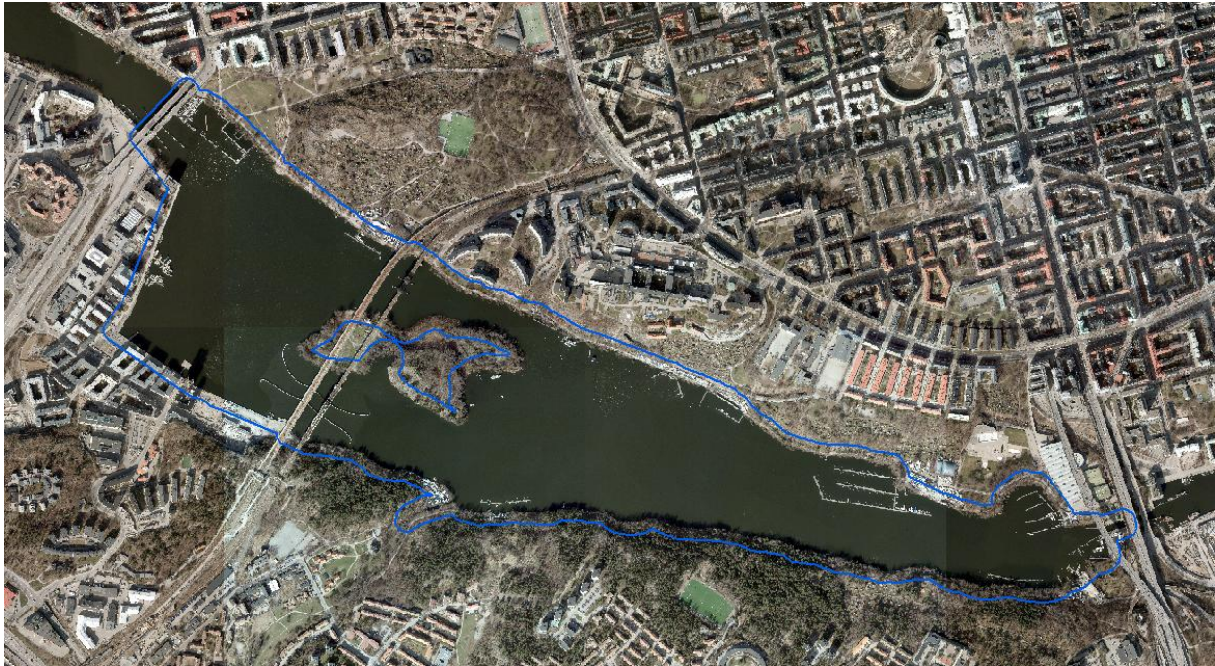
Figur 2. Årstaviken och utredningsområdet för denna utredning.

Utredningens avgränsningsområde utgörs av själva vattenförekomsten samt dess svämplan i direkt anslutning till vattenförekomsten Årstaviken, se Figur 2. Även Årstavikens närområde visas i figuren. Närområdet definieras som området inom 30 meter från strandkanten (Vartia & Frödin Nyman 2013).

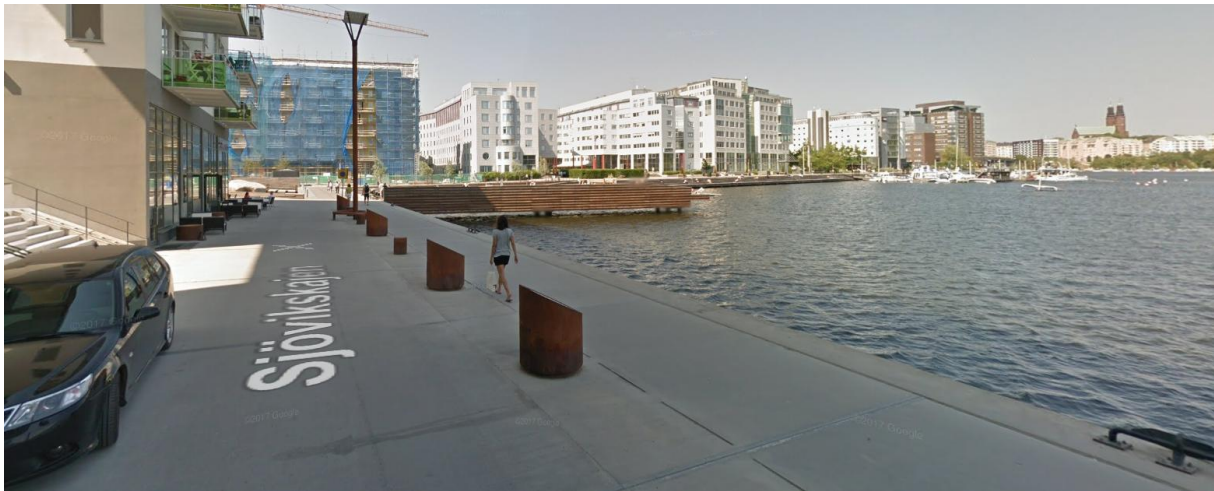
Den stadsmiljö som kantar Årstaviken innebär också ljud- och ljusföroreningar i form av buller från trafik och nattbelysning från byggnader, vilket också förändrar habitaterna även där ytor lämnats genomsläppliga och bevuxna. I Figur 3 från Google (2017) visas det nybyggda bostadsområdet vid Sjövikskajen som ett exempel på hård exploatering i Årstavikens närområde.

Figur 3. Sjövikskajen, ett hårt exploaterat område i Årstavikens närområde.

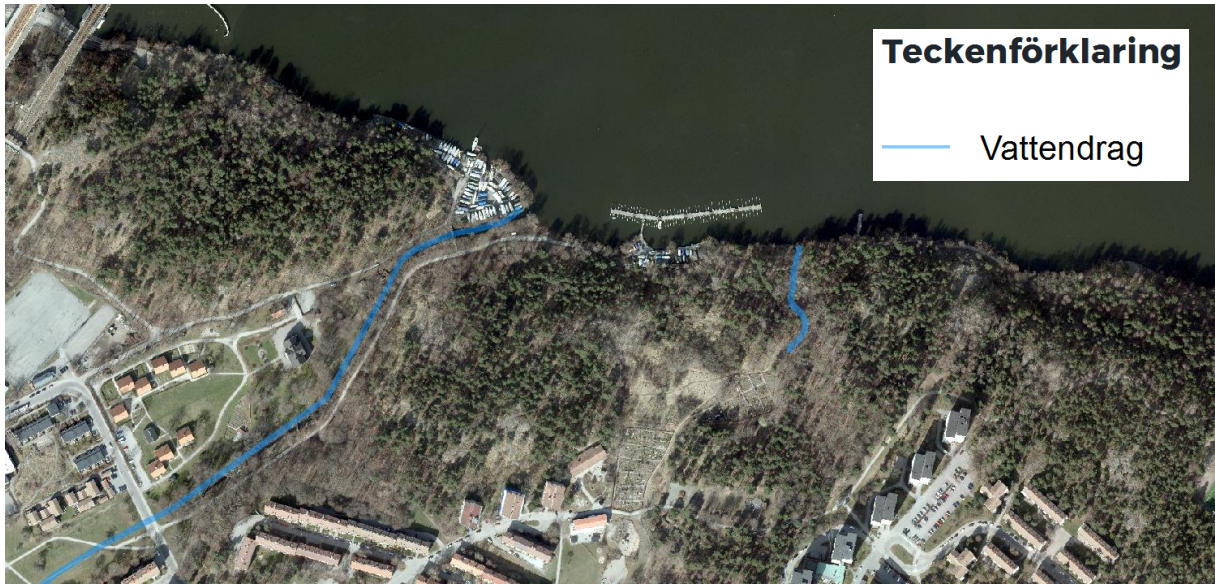
Figur 6. Mindre vattendrag i anslutning till södra delen av Årstaviken.

Förutom förbindelsen till resten av Mälaren så har Årstaviken en icke-naturlig anslutning till Saltsjön genom Hammarbyslussen, samt två mindre anslutande vattendrag. Dessa två bäckar illustreras i Figur 6.

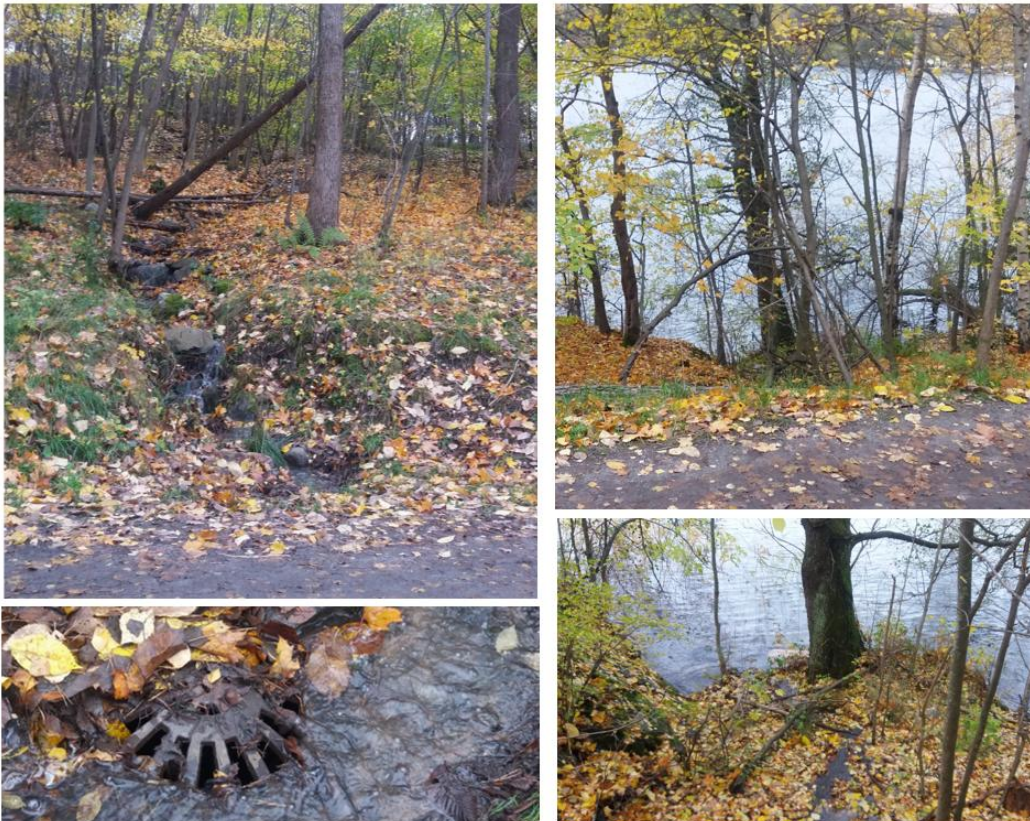
Figur 7. Den östra av de två bäckarna i anslutning till Årstaviken. Till vänster i bilden visas bäcken uppströms gångvägen, och brunnen där vattnet leds ner i. Till höger i bilden visas bäcken nedströms gångvägen och utloppet i Årstaviken.

Konnektiviteten till den östra av dessa två bäckar är bristande på grund av artificiella vandringshinder, vilka visas i Figur 7. Vattendraget finns med som vattendrag i GIS-underlaget som legat till grund för bedömningen, men är så litet att det inte är naturligt permanent vattenförande.

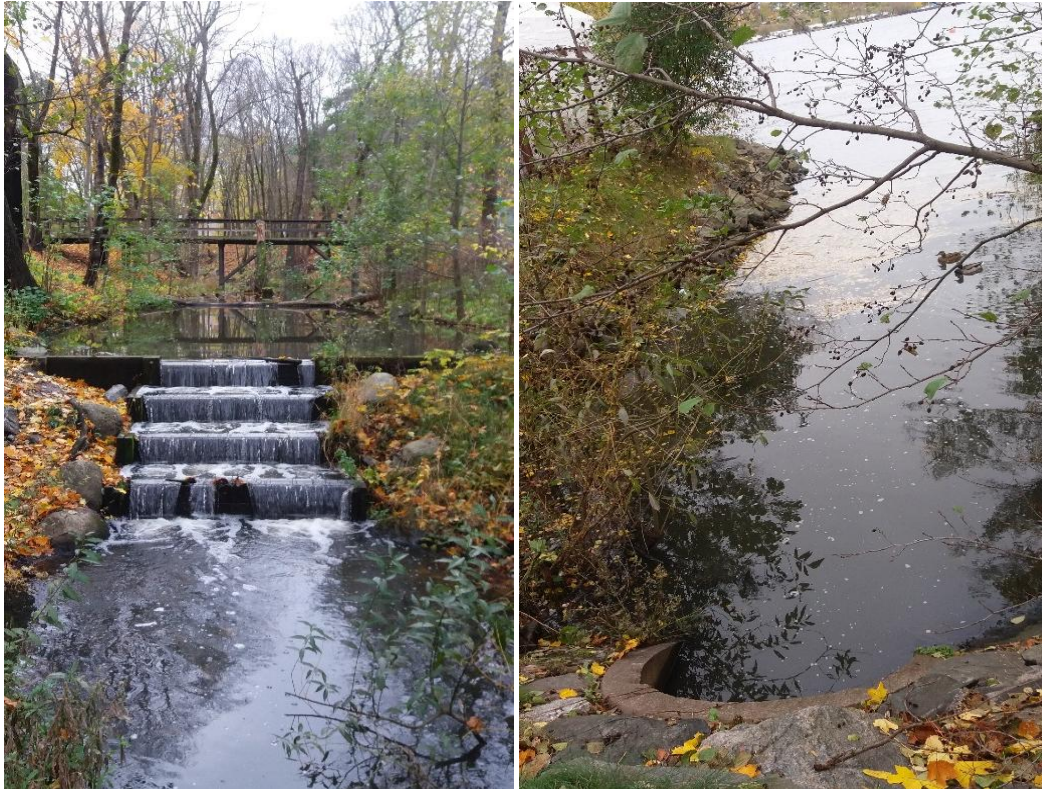
Figur 8. Den västra av de två bäckarna i anslutning till Årstaviken. Till vänster i bilden visas fisktrappan samt bron över bäcken. Till höger i bilden visas kulverten under vägen nedströms fisktrappan.

I den västra av dessa bäckar, Årstabäcken, har hålldammar och en fisktrappa anlagts för att förbättra konnektiviteten till Årstaviken och förhindra att fåran periodiskt torkar ut (Stockholms Stad, Miljöbarometern). Bäckens morfologi och hydrologi är dock kraftigt påverkad av urbanisering (Figur 8).

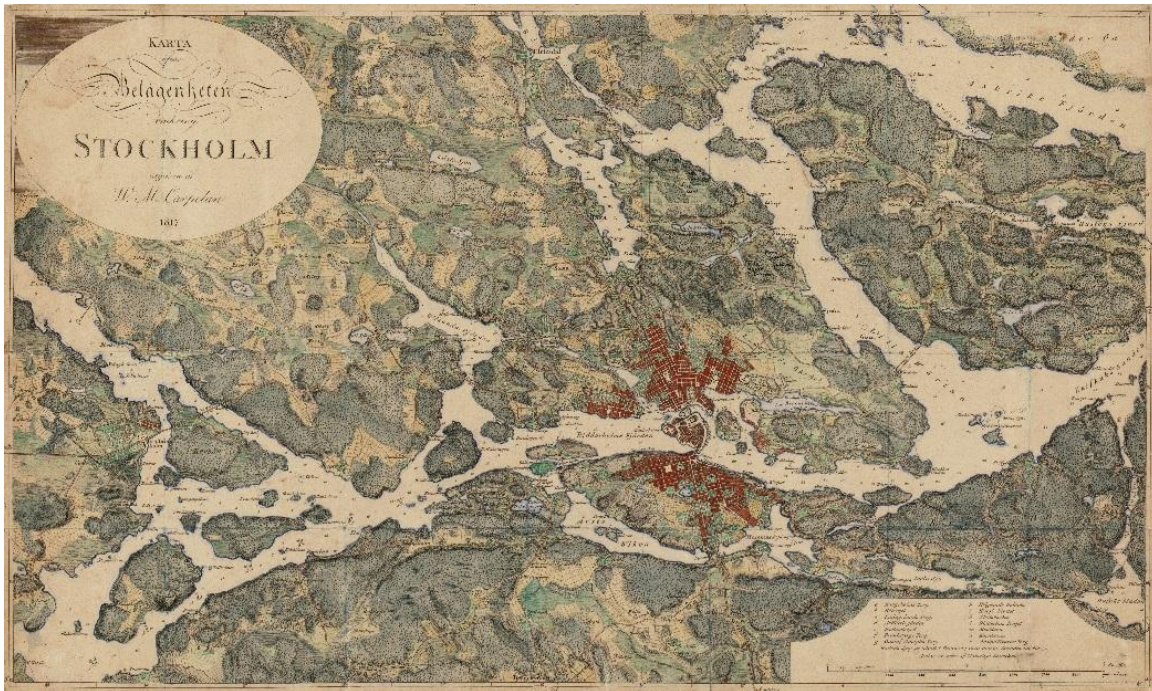
Figur 15. Karta över Stockholm ifrån 1817. Kartan är ritad av W. M. Carpelan.

Som ett annat referensförhållande väljs för denna kvalitetsfaktor år 1817. Från detta år finns en karta över Årstaviken, se Figur 15. Den gamla kartan har georefererats och digitaliserats manuellt i GIS och

därefter har förändringen i planform beräknats enligt HVFMS 2013:19. Beräkningen visar att sjöns planform avviker omkring 5 % från referensförhållandet 1817, inklusive förändring av Årsta holmar.

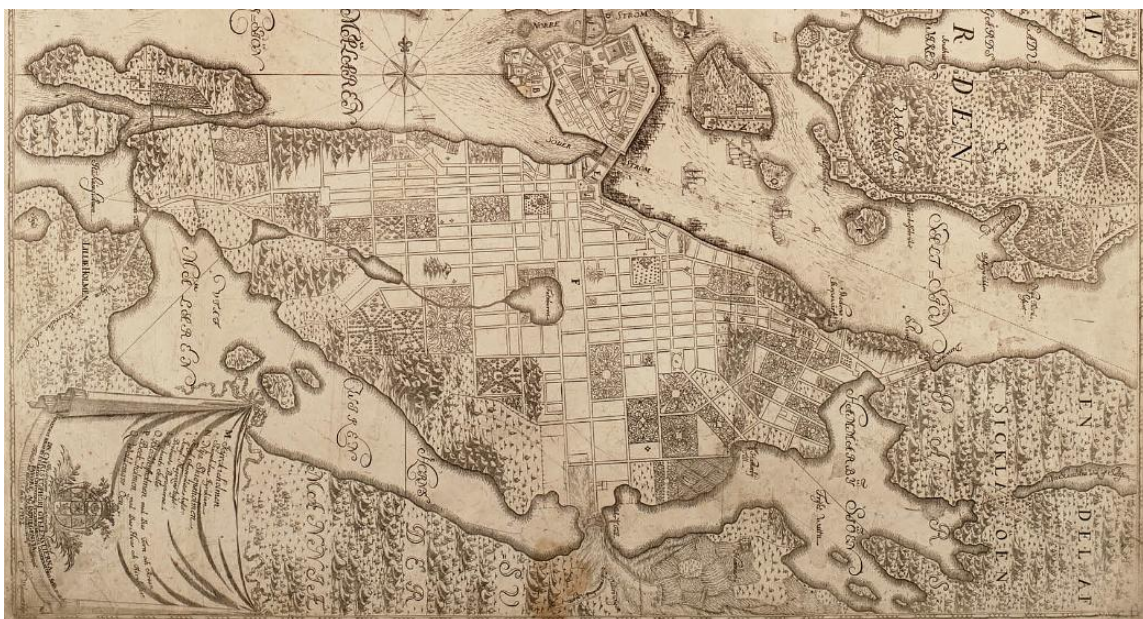
Figur 16. Karta över Stockholm ifrån 1702. Kartan är ritad av A. Wijkman.

Som ytterligare ett annat referensförhållande väljs för denna kvalitetsfaktor år 1702. Från detta år finns också en karta över Årstaviken, Figur 16. Den gamla kartan har georefererats och digitaliserats manuellt i GIS och därefter har förändringen i planform beräknats enligt HVFMS 2013:19. Beräkningen visar att sjöns planform avviker omkring 34 % från referensförhållandet 1702, inklusive förändring av Årsta holmar.
