Handläggare
Stina Airijoki
08-508 260 63**Till**
Trafiknämnden
2019-11-14

Åtgärder på Drottninggatan, del av Gångstråk Medborgarplatsen – Norrtull. Slutredovisning

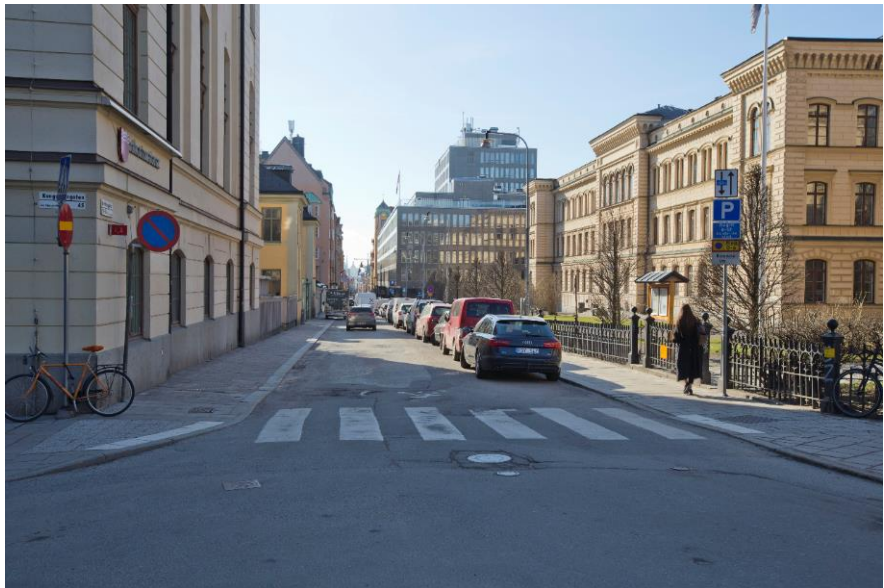
Figur 2. Entré till Drottninggatan vid Kungstensgatan före ombyggnad.

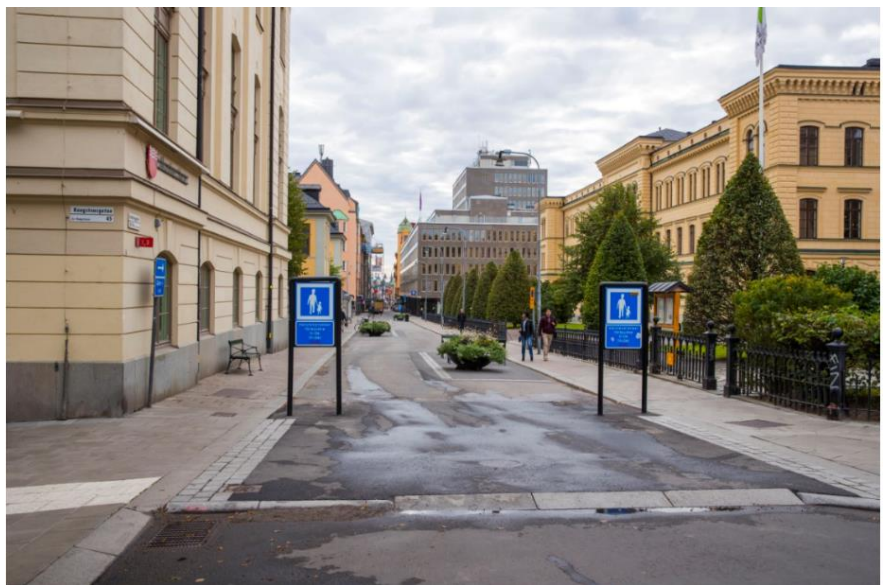
Drottninggatans förlängda gågata har fått tydliga entréer mot anslutande gator. Vid Kungstensgatan och Tegnérsgatan har gågatan upphöjda entrépunkter med betongplattor i samma nivå som anslutande gångbanor (se figur 2 och 3 nedan). Gågatans entré ansluter med en svag ramp ned till befintlig asfalterad körbana. Detta för att tydligt signalera gågata, utan att bygga om hela sträckan. Samtidigt får fotgängare som går i den gamla körbanan en jämn yta att gå på, utan att passera snubbelkanter i form av korsande kantstenar.

Figur 3. Entré till Drottninggatans förlängda gågata vid Kungstensgatan, med vägmärken i båge. Ny möblering växelvis på östra respektive västra sidan av gatan.

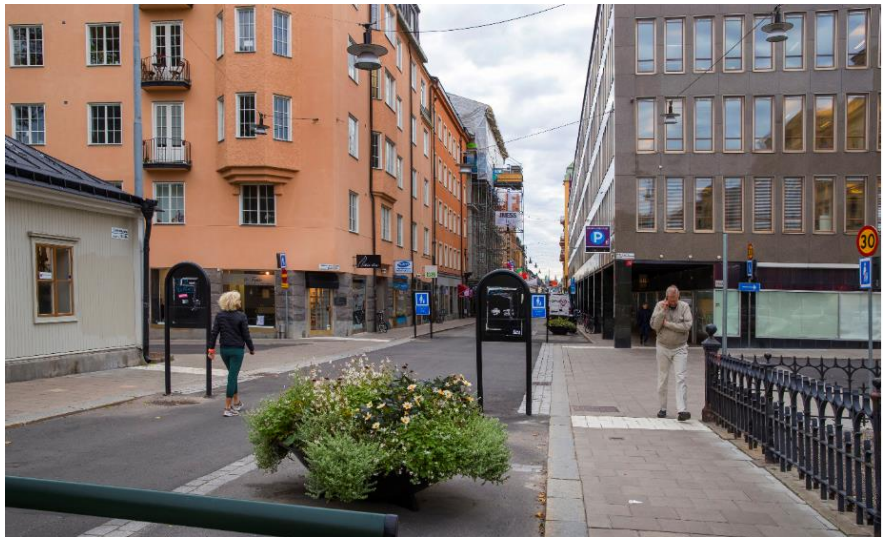
Också i Drottninggatans korsning med Rådmanngatan höjdes korsningen upp och fick en beläggning av betongplattor (se figur 4 nedan). Detta uppmärksammar korsande trafik på den nya gågatan och håller ned hastigheten på korsande biltrafik och prioriterar fotgängarna som rör sig längs gågatan. Vägmärket gågata har placerats på bågar vid entréerna till gågatan, för att smalna av den körbara ytan. Dessutom har vägmärket satts upp i direkt anslutning till korsande gatas anslutning till gågatan.

Figur 4. Drottninggatans förlängda gågata söderut genom korsning med Rådmansgatan. Vägmärken för gågata placerade både längs med Drottninggatan och vid korsande gatas möte med gågatan.

Det kan konstateras att placeringen av vägmärket gågata i korsning med gågatan, har betydelse för efterlevnaden av ny reglering. I ett första utförande placerades vägmärke för gågata endast längs med Drottninggatan vid ombyggda korsningar. Detta var inte tillräckligt tydligt för korsande fordon och ledde till konflikter med gående längs med gågatan. I ett senare skede fick dessa därför kompletteras med vägmärken väl synliga för fordon som korsar Drottninggatan från anslutande gator, vilket ledde till att tidigare vanligt förekommande synpunkter från gående på bristande väjningsbeteende hos bilister helt har upphört.

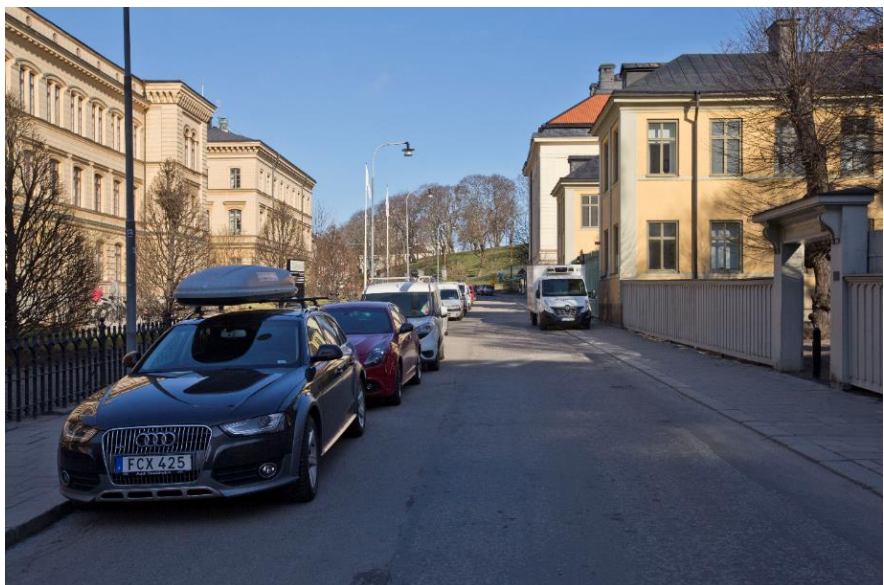
Figur 5. Drottninggatans norrut från Rådmansgatan före ombyggnad. En bildominerad gata.

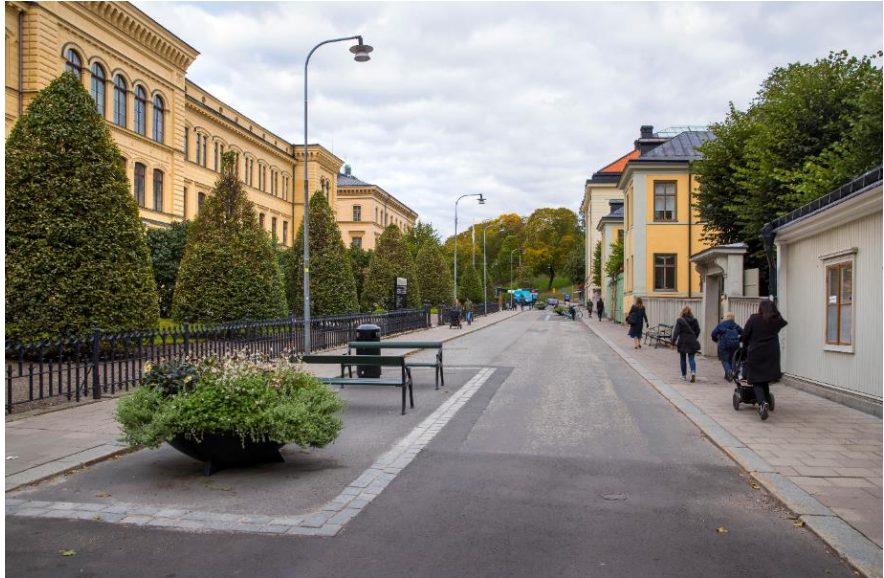
Ny möblering i form av soffor, planteringsurnor, skräpkorgar och cykelparkering har placerats ut som öar i den gamla körbanan. Detta för att undvika ett rakt körspår och raka siktlinjer för den biltrafik som fortsatt får trafikera gatan (se figur 5 och 6 nedan).

Figur 6. Drottninggatans norrut från Rådmansgatan efter ombyggnad med ny möblering som är i tidigare körbana.

Ny möblering i öar i den tidigare körbanan ger gatan en annan karaktär och bidrar till ökad trivsel. Att öarna placerats växelvis på östra respektive västra sidan av gatan, bryter siktlinjerna längs med gågatan och uppmärksammar fordonsförare att gatan numera är en gågata. Grönska i nya planteringskärl gör platsen mer attraktiv att vistas på.

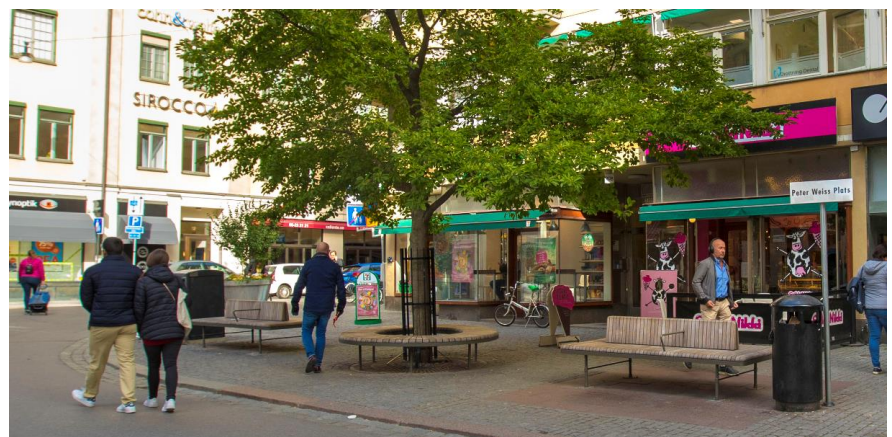
Figur 8. Peter Weiss plats med ny möblering på befintlig torgyta.

Vid Peter Weiss plats har tre större sittmöbler och en skräpkorg placerats ut på befintlig torgyta (se figur 8 ovan). Dessa möbler är av samma typ som vid Klarabergsgatan, längre söderut längs Drottninggatan. Utplacering av nya gatumöbler genomfördes huvudsakligen under 2017 och slutfördes med Peter Weiss plats på våren 2018.

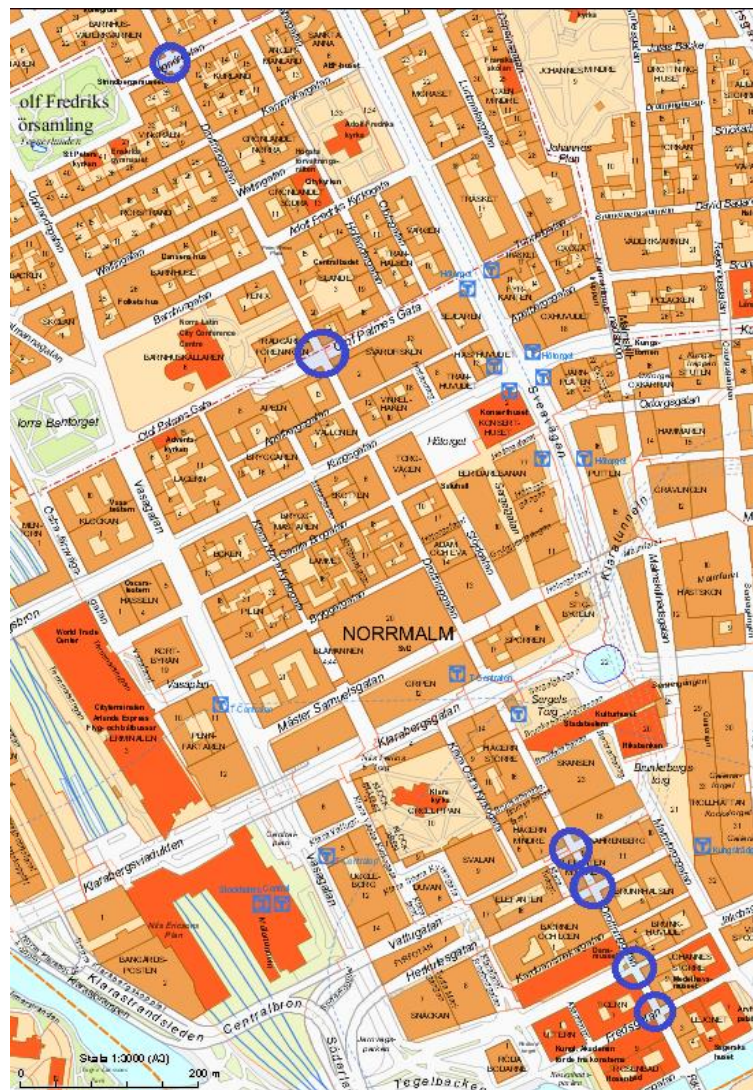
Totalt har sex korsningar längs Drottninggatan byggts om. Syftet var att tydligare prioritera gående samt att hastighetssäkra gågatan mot korsande trafik. Från norr till söder är det korsningarna med Tegnérsgatan, Olof Palmes gata, Vattugatan, Herkulesgatan, Jakobs-gatan och Fredsgatan (se figur 9 nedan). Ombyggnationen genomfördes till största delen under 2017. Korsningarna med Vattugatan och Herkulesgatan kunde utföras först 2018, då dessa påverkades av andra aktörers angränsande entreprenader.

Figur 9. Ombyggda korsningar längs Drottninggatan.

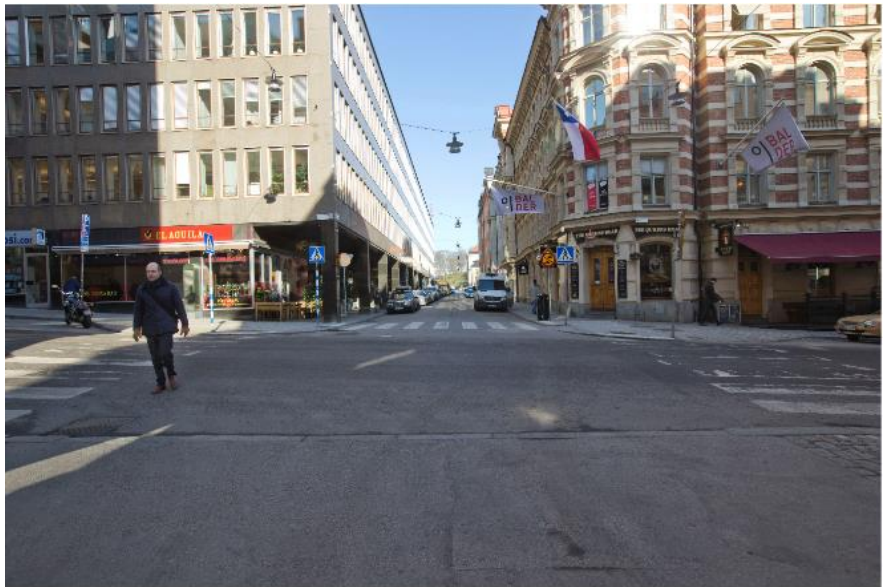
Figur 11. Drottninggatan vid Tegnérgatan före ombyggnad

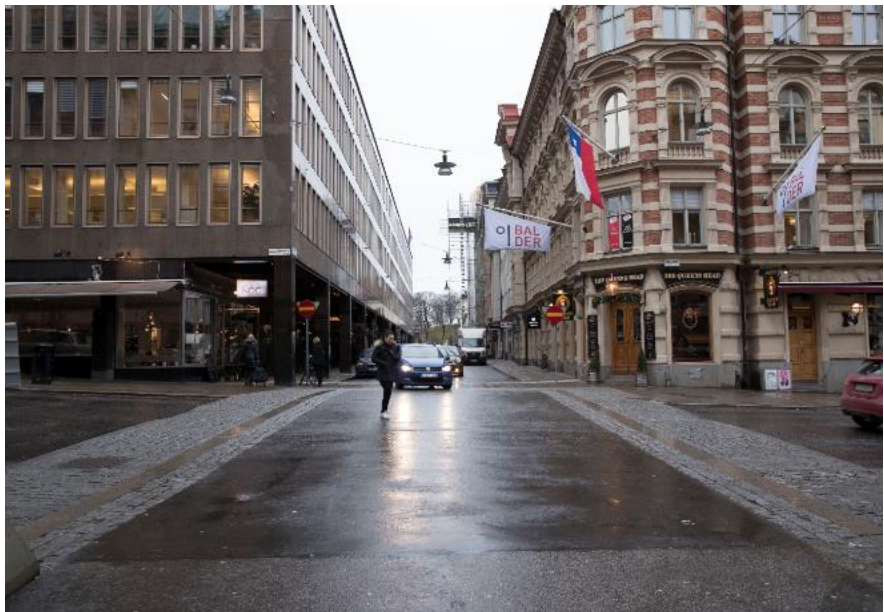
Figur 12. Drottninggatan vid Tegnérgatan efter ombyggnad

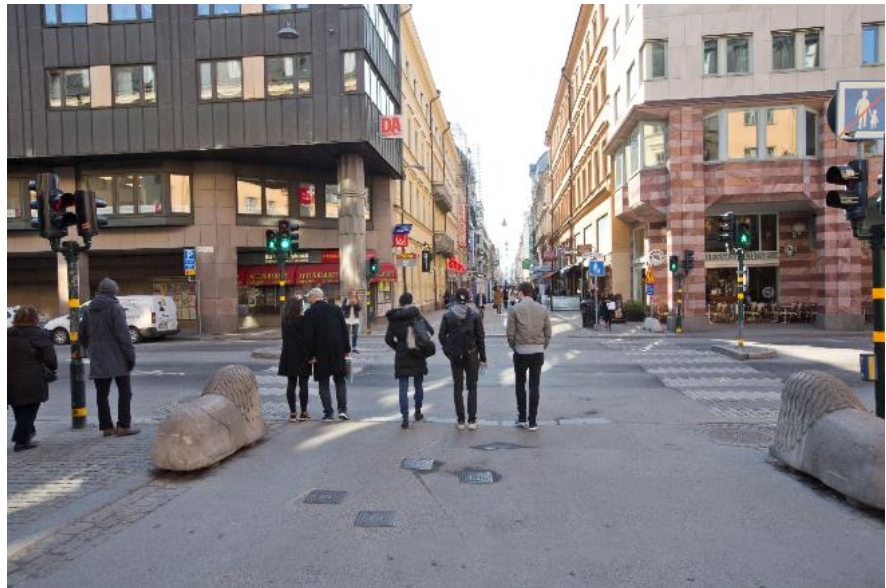
Figur 13. Drottninggatan vid Olof Palmes gata före ombyggnad

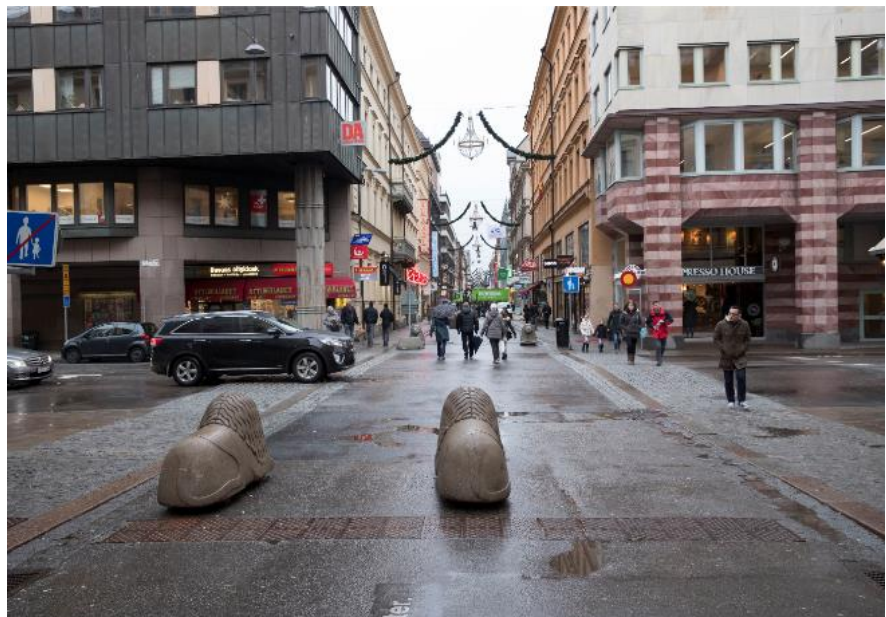
Figur 14. Drottninggatan vid Olof Palmes gata efter ombyggnad

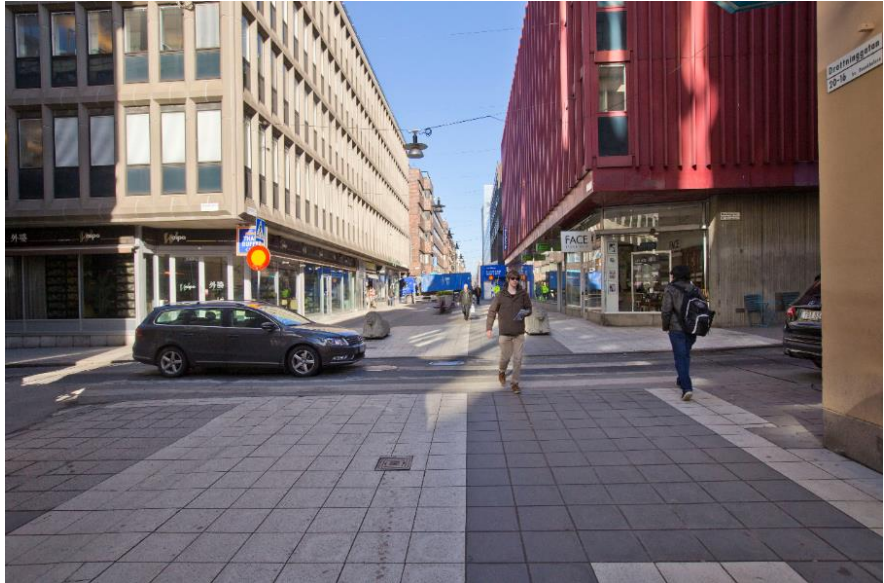
Figur 15. Drottninggatan vid Herkulesgatan före ombyggnad

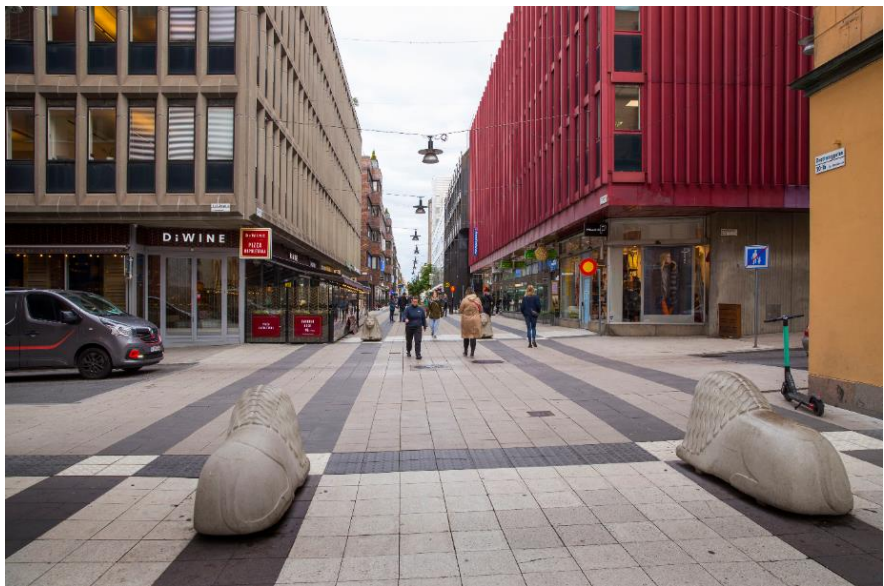
Figur 16. Drottninggatan vid Herkulesgatan efter ombyggnad

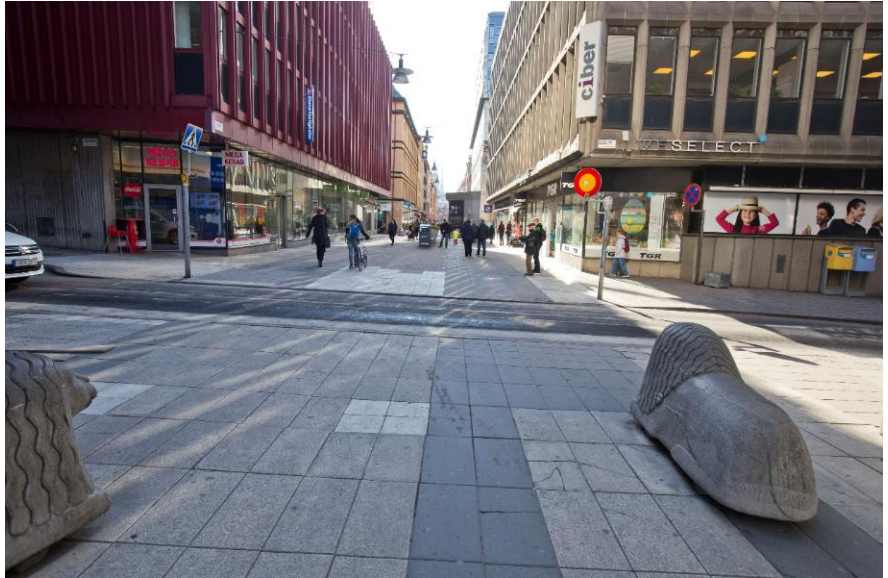
Figur 17. Drottninggatan vid Vattugatan före ombyggnad

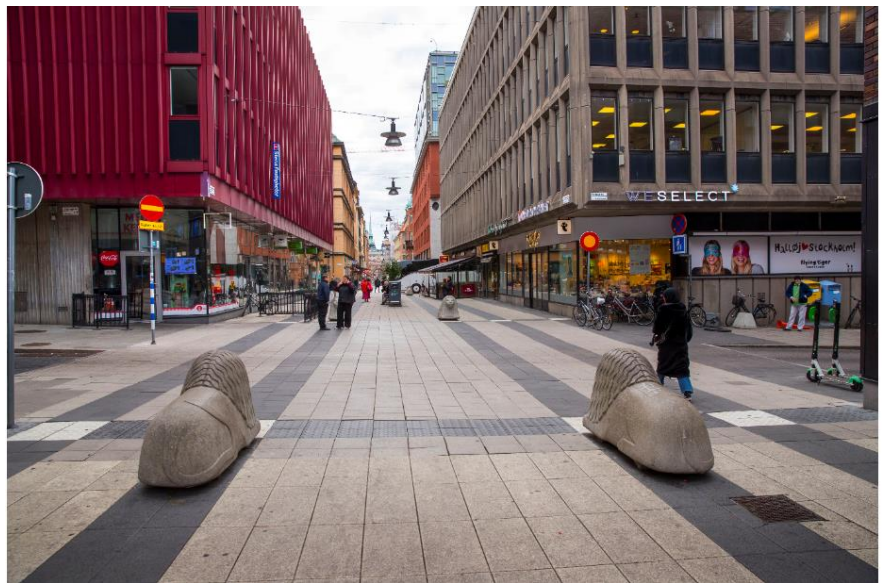
Figur 18. Drottninggatan vid Vattugatan efter ombyggnad

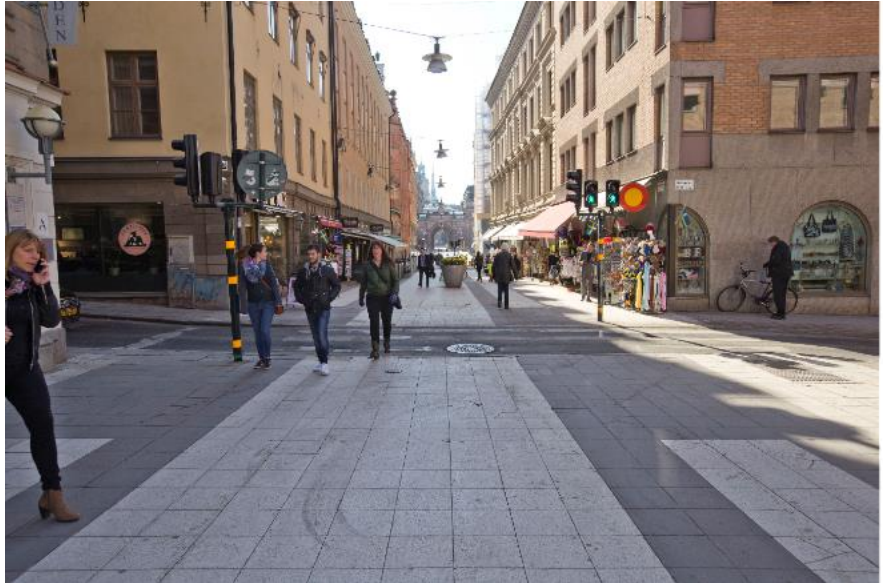
Figur 19. Drottninggatan vid Jakobsgatan före ombyggnad

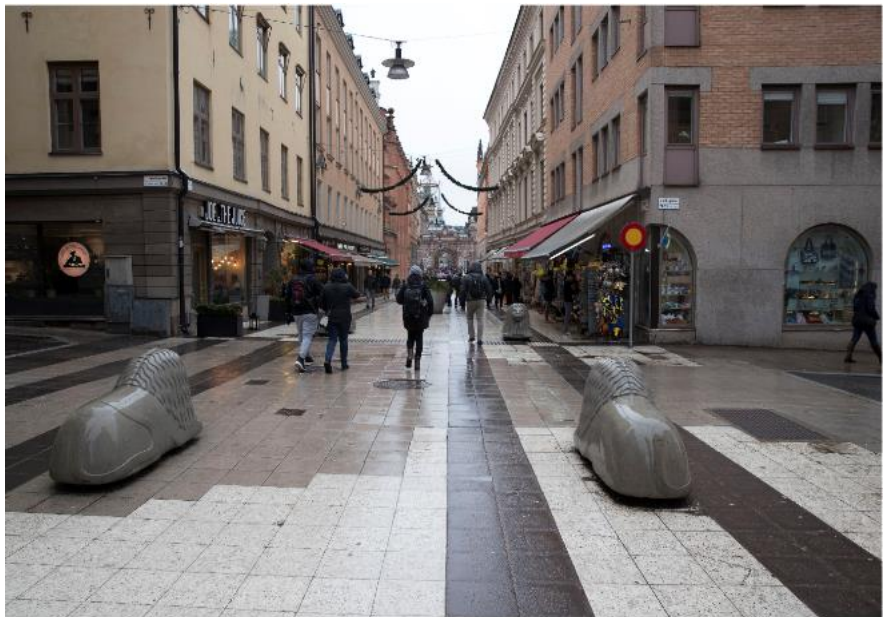
Figur 20. Drottninggatan vid Jakobsgatan efter ombyggnad

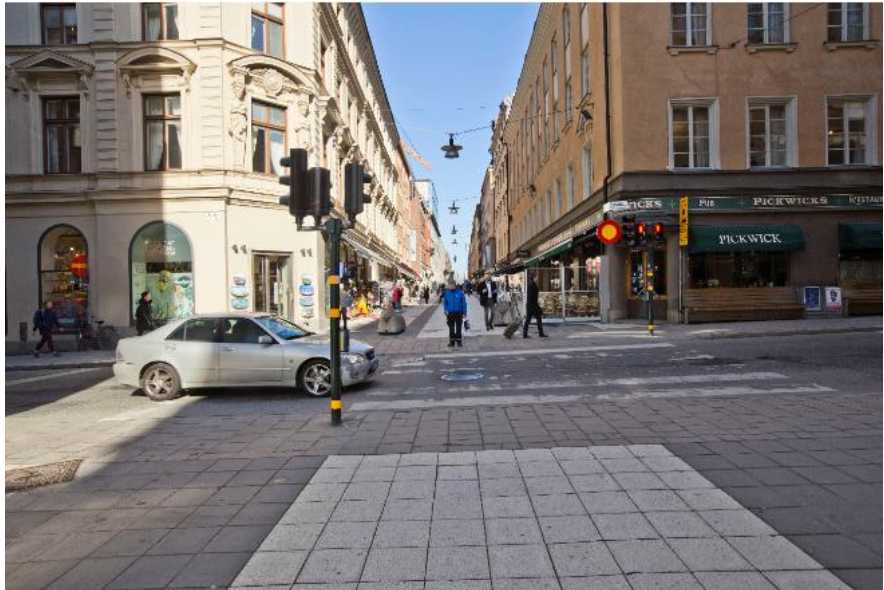
Figur 21. Drottninggatan vid Fredsgatan före ombyggnad

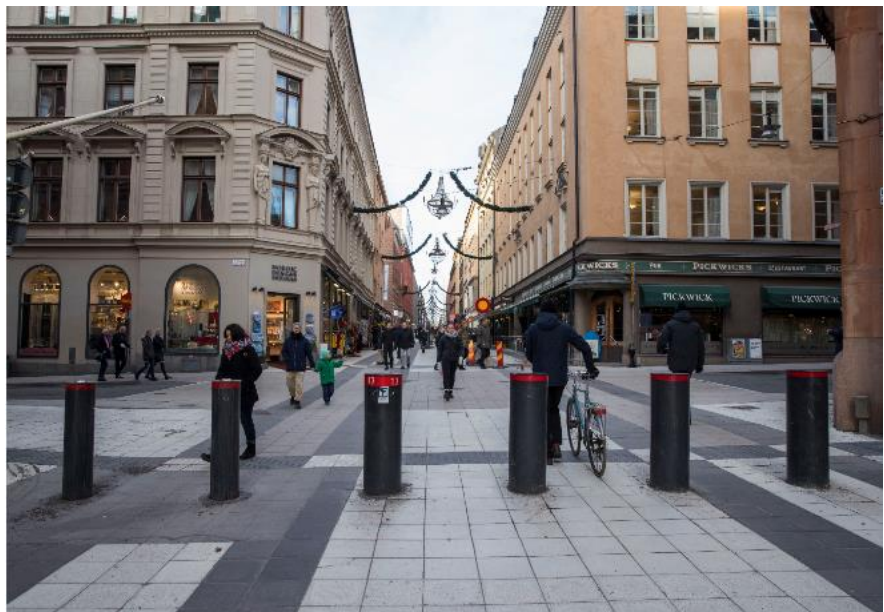
Figur 22. Drottninggatan vid Fredsgatan efter ombyggnad. Pollarna på södra sidan Fredsgatan, uppfördes av Statens Fastighetsverk under 2018, och var inte en del i kontorets projekt för gågatan.
