Handläggare
Per Eklöf
08-508 27896

Till
Trafiknämnden
2020-04-23

Framkomlighetsåtgärder för stombusslinjerna 178 och 179. Slutredovisning

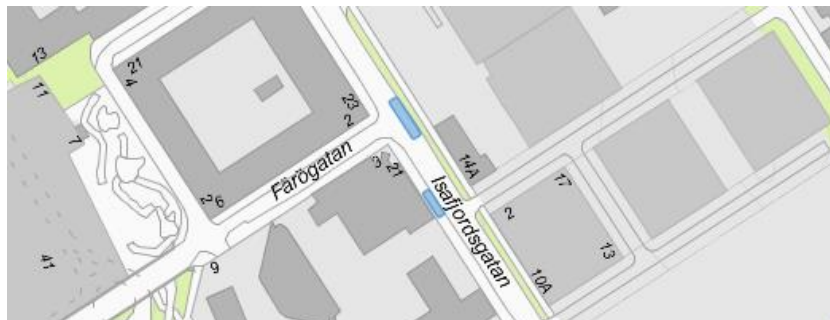
För att förbättra bussens framkomlighet har tre parkeringar i korsningen mellan Isafjordsgatan och Färögatan tagits bort, se figur 3.

Figur 3 Begränsning av parkering vid två av Isafjordsgatans korsningar, förbättrar framkomligheten för bussen.

På Skattegårdsvägen i Vällingby har cirka 12 parkeringsplatser tagits bort. Vid Värsta allé har två parkeringsplatser för rörelsehindrade tagits bort. På Kälvestavägen i Vällingby gör ett nytt stannandeförbud att två platser för angöring utgått. Vid Kista centrum, på Isafjordsgatan, har tre parkeringsplatser tagits bort.

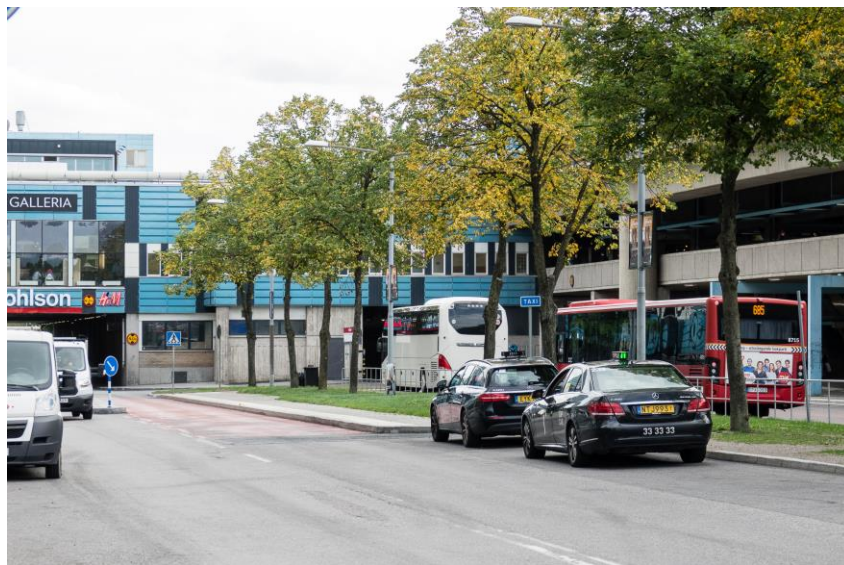
Figur 5 Kista bussterminal.

I anslutning till den nya busshållplatsen har 230 meter fått ny reglering som bussgata längs Danmarksgatan i sydlig riktning (markerat med grönt i figur 6). Det har förbättrat framkomligheten för busstrafiken och gör det enklare för busschaufförer att svänga in och ut från terminalen.

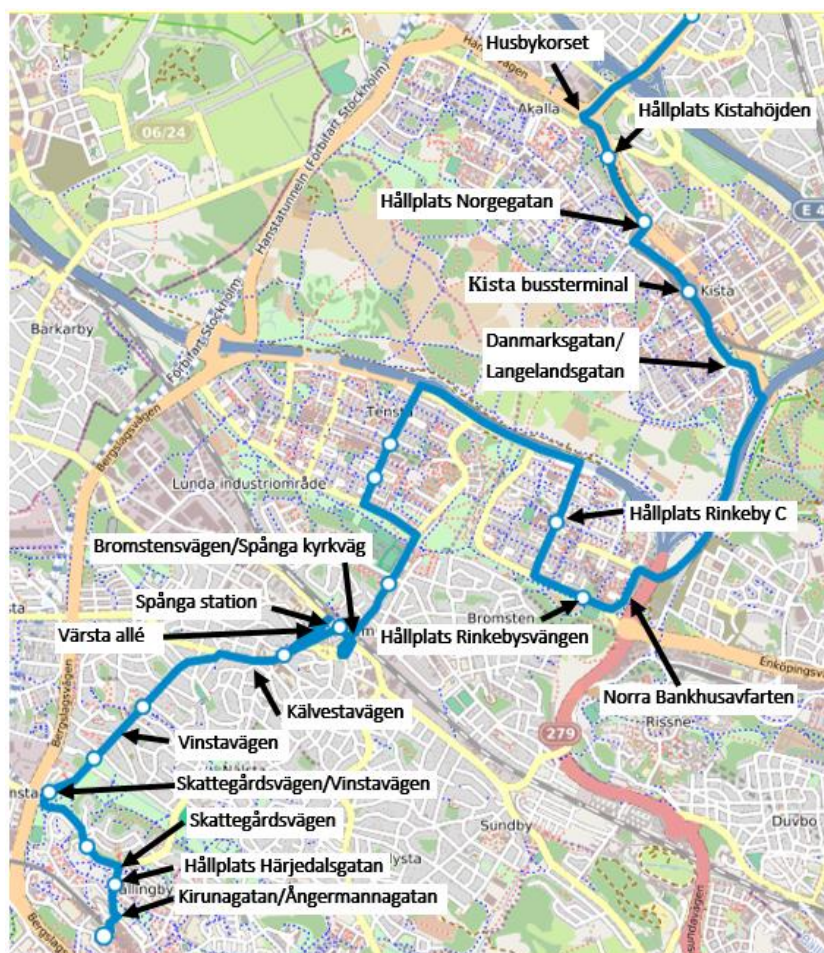
Större och mindre trimningsåtgärder har utförts längs med stomlinje 179 på 13 platser (figur 7). De mer omfattande åtgärderna beskrivs i texten nedan.

Figur 7 Översikt över platser med större och mindre trimningsåtgärder längs med busslinje 179s färdväg.

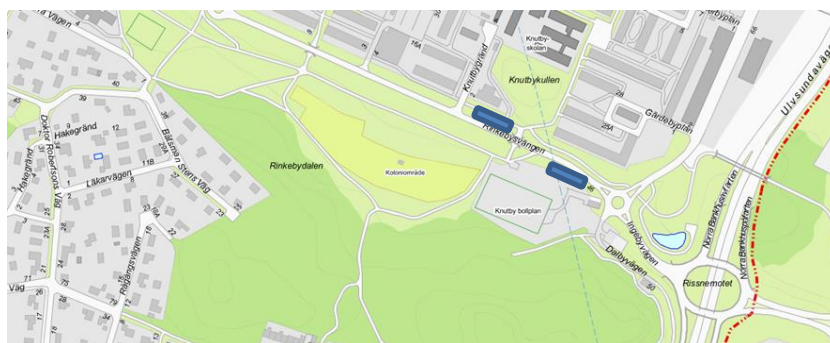
Vid hållplatserna Rinkebysvängen var det problem med att hållplatserna var för korta för att rymma två bussar. Dessutom skedde omkörningar av buss som stannat vid hållplats, trots heldragen linje och dålig sikt, samtidigt som gångtrafikanter i vissa fall genar över vägen istället för att använda befintlig gångtunnel under Rinkebysvängen. De senaste 15 åren har ett par svåra olyckor inträffat där gångtrafikanter skadats eller dödats när de korsat vägen i plan.

Figur 9 Förlängda och tillgänglighetsanpassade hållplatser längs Rinkebysvängen. En ny mittrefug mellan hållplatserna förhindrar omkörning.

Befintliga busshållplatser har nu förlängts och tillgänglighetsanpassats, se figur 9.

En mittrefug har anlagts mellan hållplatserna för att förhindra omkörning av buss vid hållplatsen. Mittrefugen har fått ett staket för att förhindra gående att passera gatan i plan vid hållplatserna.

Ett nytt, hastighets säkrat övergångsställe i anslutning till befintlig cirkulation har anlagts tillsammans med en ny gångväg på södra sidan Rinkebysvängen till den östra hållplatsen samt en ny gångväg på den norra sidan Rinkebysvängen som ansluter till den västra hållplatsen. Detta har gett en genare och säkrare gångväg till hållplatsen för gående.

Trafiksäkerheten har blivit mycket bättre vid hållplatserna på Rinkebysvängen. Nu går det inte längre att göra någon omkörning vid skydd sikt tack vare den nya refugen med staket mellan hållplatserna. Busschauffören kan köra ut säkert från busshållplatsen när de inte behöver besväras av omkörande trafik.

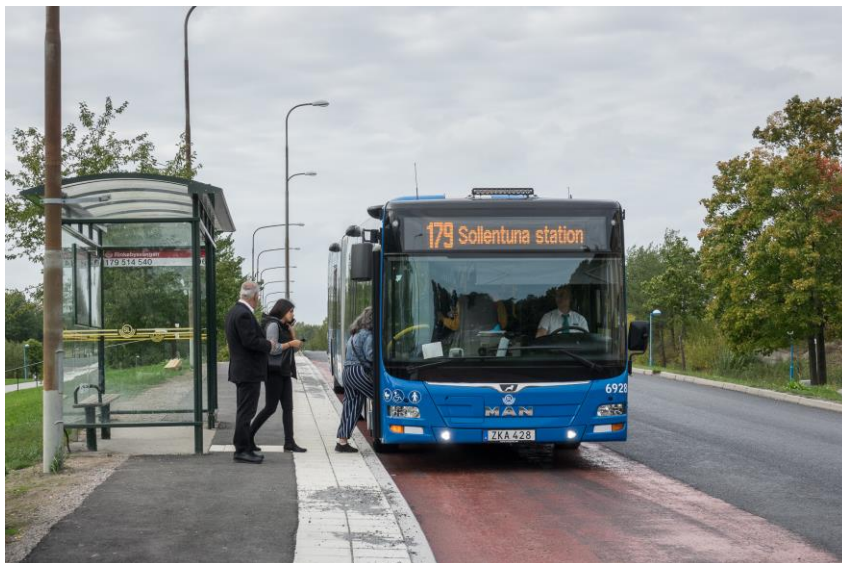
Figur 10 Förlängda och tillgänglighetsanpassade hållplatser längs Rinkebysvängen

Förlängningen av befintliga hållplatser på Rinkebysvängen samt vid Rinkeby centrum har inneburit ökad framkomlighet eftersom bussar inte behöver vänta på att framförvarande buss ska lämna hållplats innan nästa buss kan köra in.

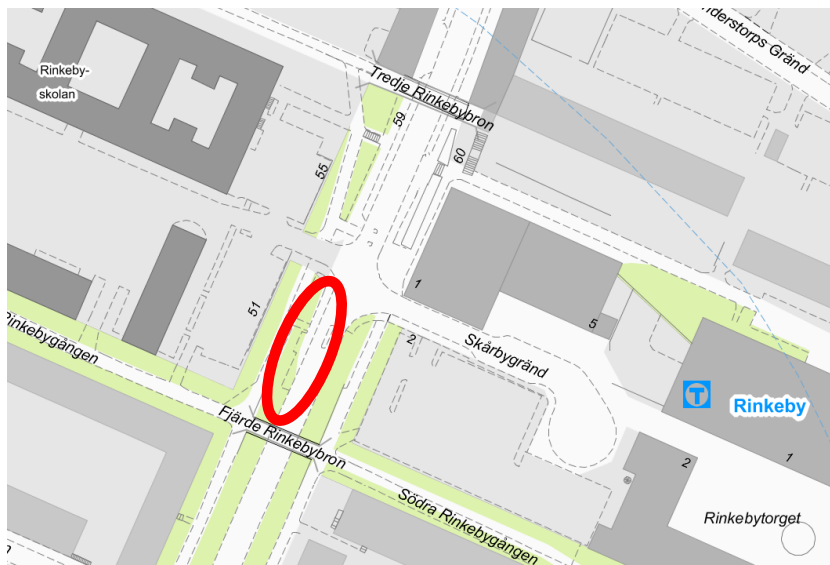
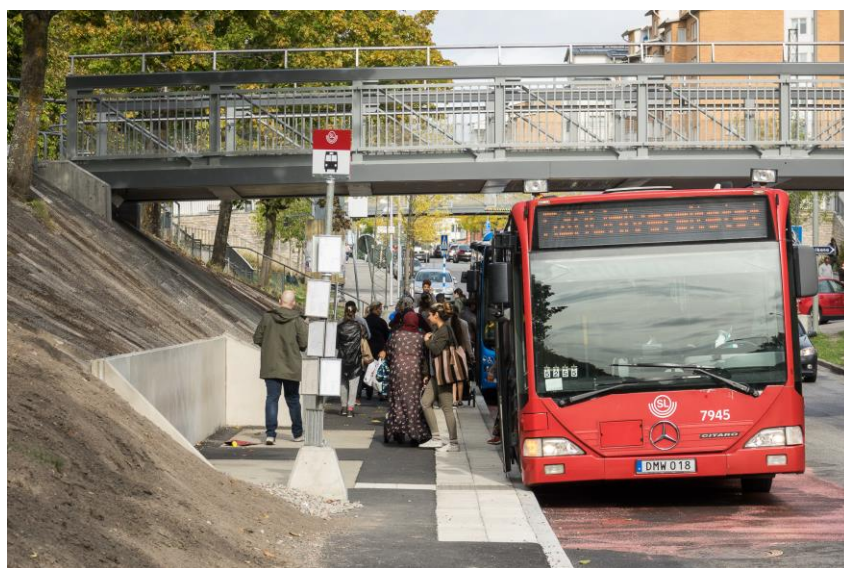
Befintliga hållplatser var korta, vilket skapade förseningar för busstrafiken eftersom enbart en buss åt gången kunde hämta och lämna passagerare. Hållplatsen för trafik i riktning mot Sollentuna har förlängts, se figur 11. En ny gångbana har anlagts på Rinkebystråkets västra sida, från den förlängda hållplatsen och söderut till närmaste anslutande bostadsgata.

Figur 11 Förlängning av hållplats Rinkeby C (södergående trafik) på Rinkebystråket

Figur 12 Förlängning av hållplats Rinkeby C (södergående trafik) på Rinkebystråket

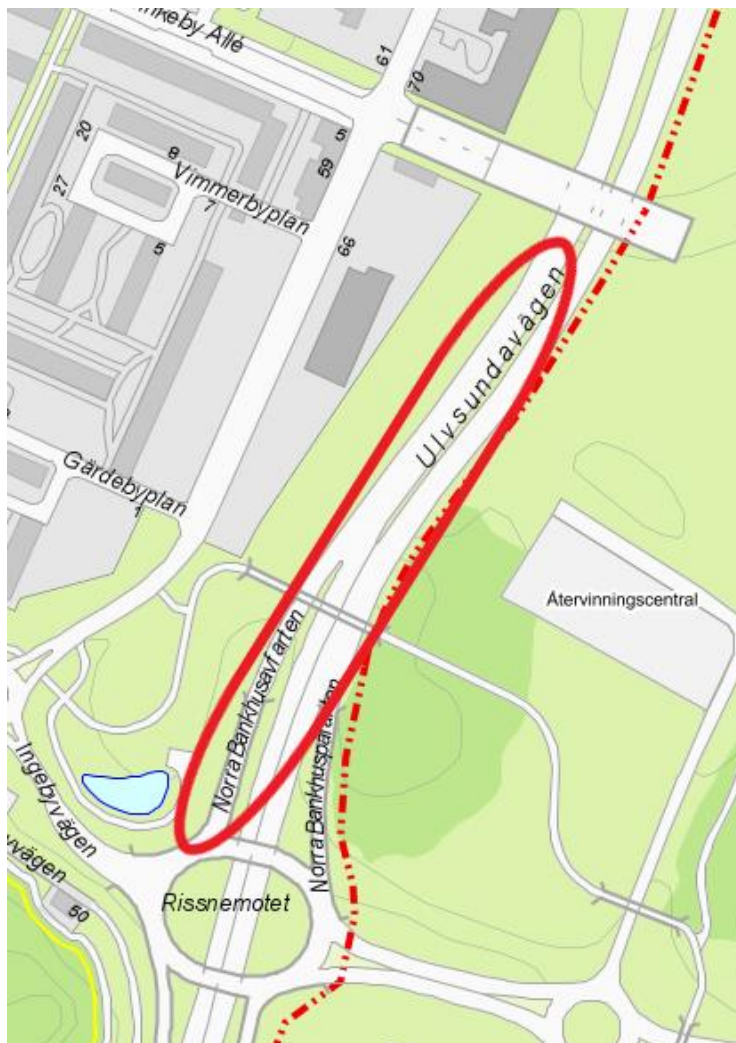
På Norra Bankhusavfarten togs ett körfält i södergående riktning i anspråk för ett kollektivtrafikkörfält. Kölängdsmätningarna på Norra Bankhusavfarten visar att kölängderna ökat något efter åtgärderna.

Figur 14. Nytt busskörfält på Bankhusavfarten längs Ulvsundavägen södergående riktning vid Rissnemotet, där bilköerna ökat något.
