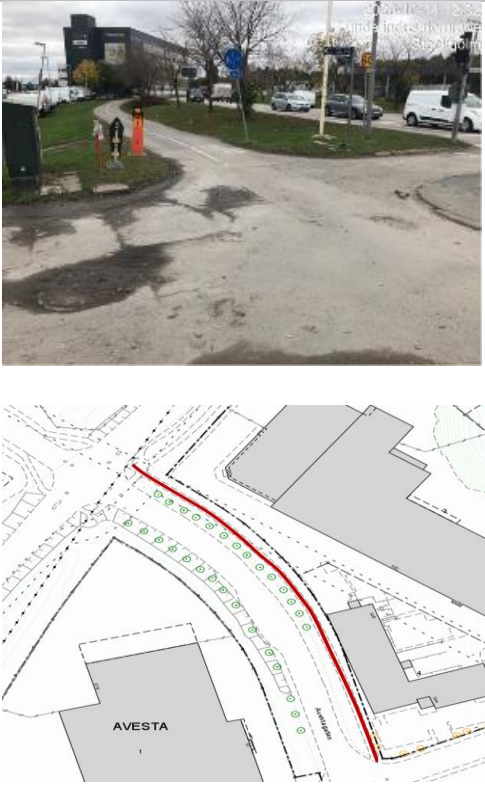
Sträcka	Beskrivning	Karta och Bild
<p>Avestagatan</p>	<p>Stora ojämnheter och svackor som bildar vattensamlingar. Åtgärdas med justering av höjder och överbyggnad samt ny beläggning.</p>

<p>The photograph shows a road with significant surface irregularities and water pooling. The map below highlights the project area in red, showing the road's path through a residential area with buildings and trees.</p>
<p>Bällstavägen etapp 2</p>	<p>Stora ojämnheter utmed sträckan. Åtgärdas genom ny beläggning och justering av överbyggnaden.</p>	  <p>The photograph shows a road with large surface irregularities and a damaged curb. The map below highlights the project area in green, showing the road's path through a residential area with buildings and trees.</p>

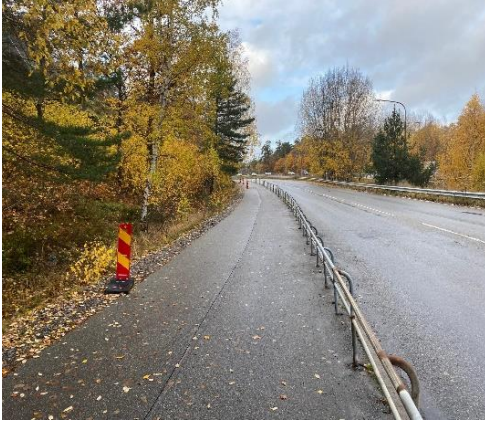
<p>Flatenvägen</p>	<p>Stora ojämnheter med vattensamlingar. Åtgärdas genom ny beläggning och justering av överbyggnaden.</p> <p>Åtgärd föreslagen i Cykla och gå i Stockholms stad.</p>

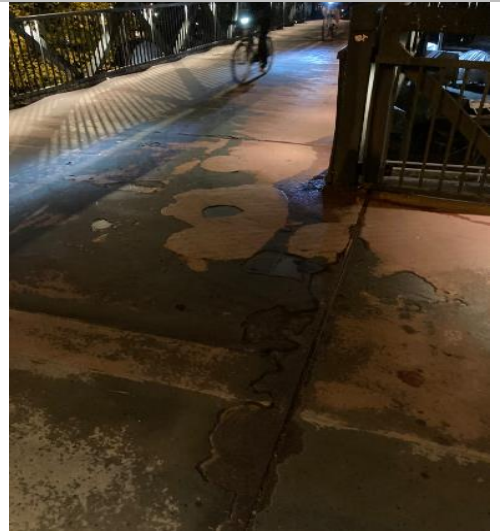
Klarastrandsleden,
cykelbro

Bronskonstruktion på bron gör att vanlig asfalt inte kan läggas varför andra metoder har behövts arbetas fram.

Gammal beläggning kommer blåstras och slipas bort.

Därefter läggs ny beläggning som består av en slitstark färg med hög friktion istället för asfalt.

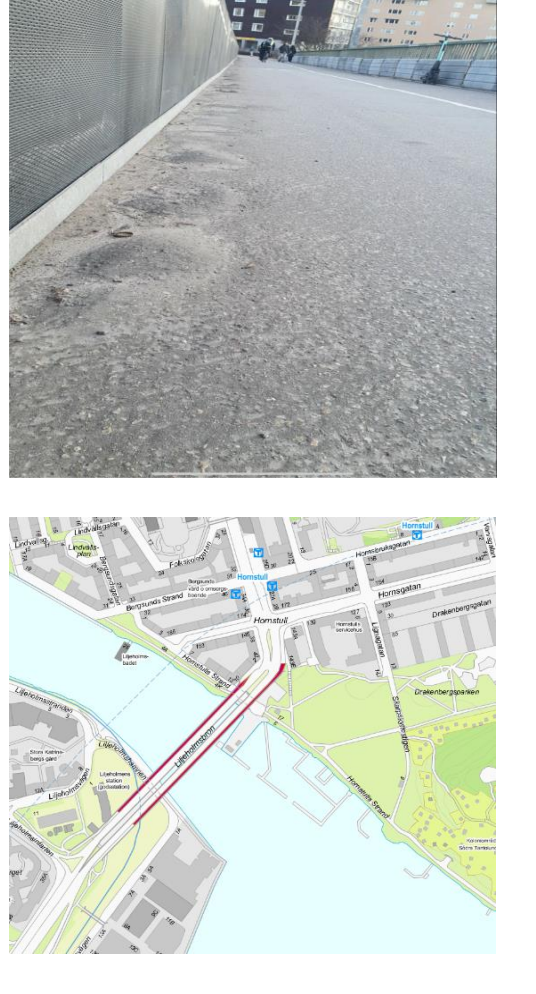
<p>Liljeholmsbron</p>	<p>Detta projekt planerades till 2020 men var tvunget att skjutas till 2021. Brons bärighet uteslöt vanliga metoder för åtgärd. Utredning har gjorts under 2020 och förslag på åtgärder som både tillåts göra och som anses mer hållbara har arbetats fram.</p> <p>Åtgärd föreslagen i Cykla och gå i Stockholms stad.</p>

<p>The top image is a photograph showing a close-up view of the bridge deck, which appears to be made of concrete or stone with some visible wear and tear. The bottom image is a map of the Liljeholmsbron area in Stockholm, showing the bridge crossing the water and connecting the city center to the island of Liljeholmen. A red line on the map indicates the location of the bridge.</p>
<p>Narvavägen</p>	<p>Asfaltering av cykelbana som idag byter mellan asfalt och grus på delar av sträckan. Asfalten är åldrad och hela allén ger ett ojämnt intryck, ny asfalt på ena sidan kommer höja intrycket på hela allén.</p> <p>Detta är ett samverkansprojekt internt på kontoret. Växtbäddar kommer anläggas på delar av östra sidan, vatten kommer ledas ner från cykelbanan och parkeringen genom att vi anlägger en grov remsa av makadam mellan cykelbanan och kantstenen till höger på bild som vattnar av ytan.</p>	  <p>The photograph shows a wide, tree-lined street with a cycle lane on the right side. The cycle lane is bordered by a curb and a drainage ditch. The street is paved with asphalt, and there are several trees and parked cars visible. A timestamp in the top right corner reads: "3 juni 2020 14:56:43 Narvavägen 5B 114 60 Stockholm Sverige".</p>

<p>En annan del av projektet består av att riva alla åldrade räcken och ersätta med Narvaräcken.</p> <p>Tanken är att kommande år även ta med västra sidan tills hela Narvavägen är upprustat.</p>

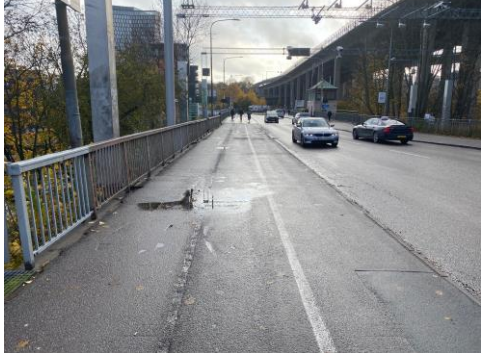
<p>S:t Eriksgatan</p>	<p>Ojämnheter och trasiga plattor i cykelbanan.</p> <p>Nytt slitlager på cykelbanan längs med Sankt Eriksgatan. Plattorna som utgör säkerhetszon körs ofta sönder och byts ut till asfalt. Sedan målas en ny säkerhetszon. Höjer framkomligheten och säkerheten för cyklisterna.</p> <p>Åtgärd föreslagen i Cykla och gå i Stockholms stad.</p>
