RAPPORT

Del av Tyresö 1:544, Tyresö kommun

Översiktlig miljöteknisk markundersökning, växthus

2010-09-15

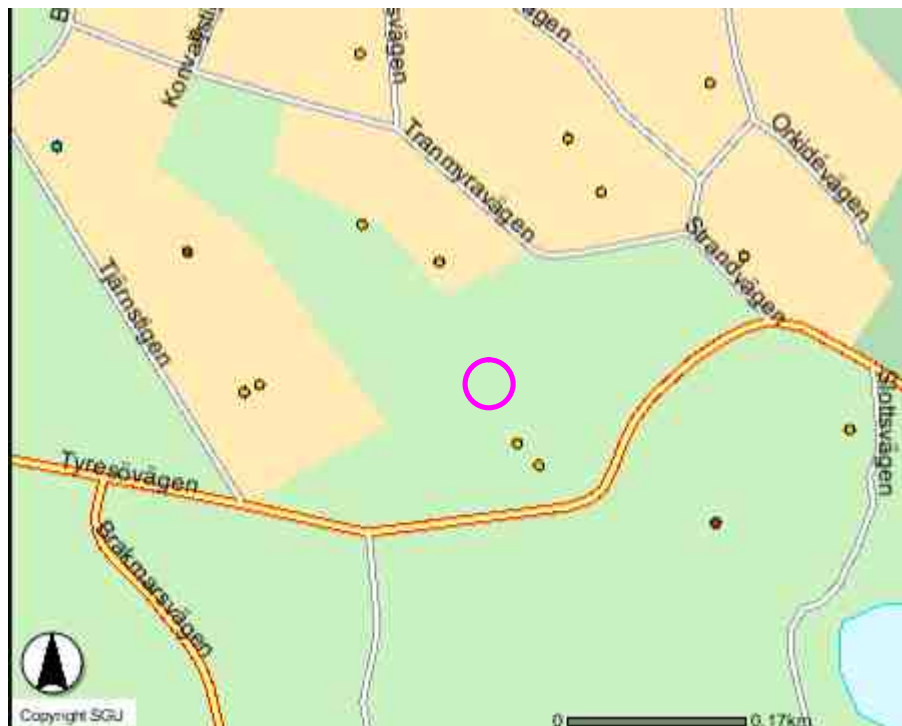
Enligt SGUs brunnsgenomsökning förekommer inga brunnar i direkt anslutning växthusen. Två äldre brunnar finns inom ca 100 m avstånd. Dock är det osäkert om läget är nedströms växthusområdet (figur 4).

Figur 4 Utdrag ur brunnarsarkivet, SGU. Aktuellt område markerat.

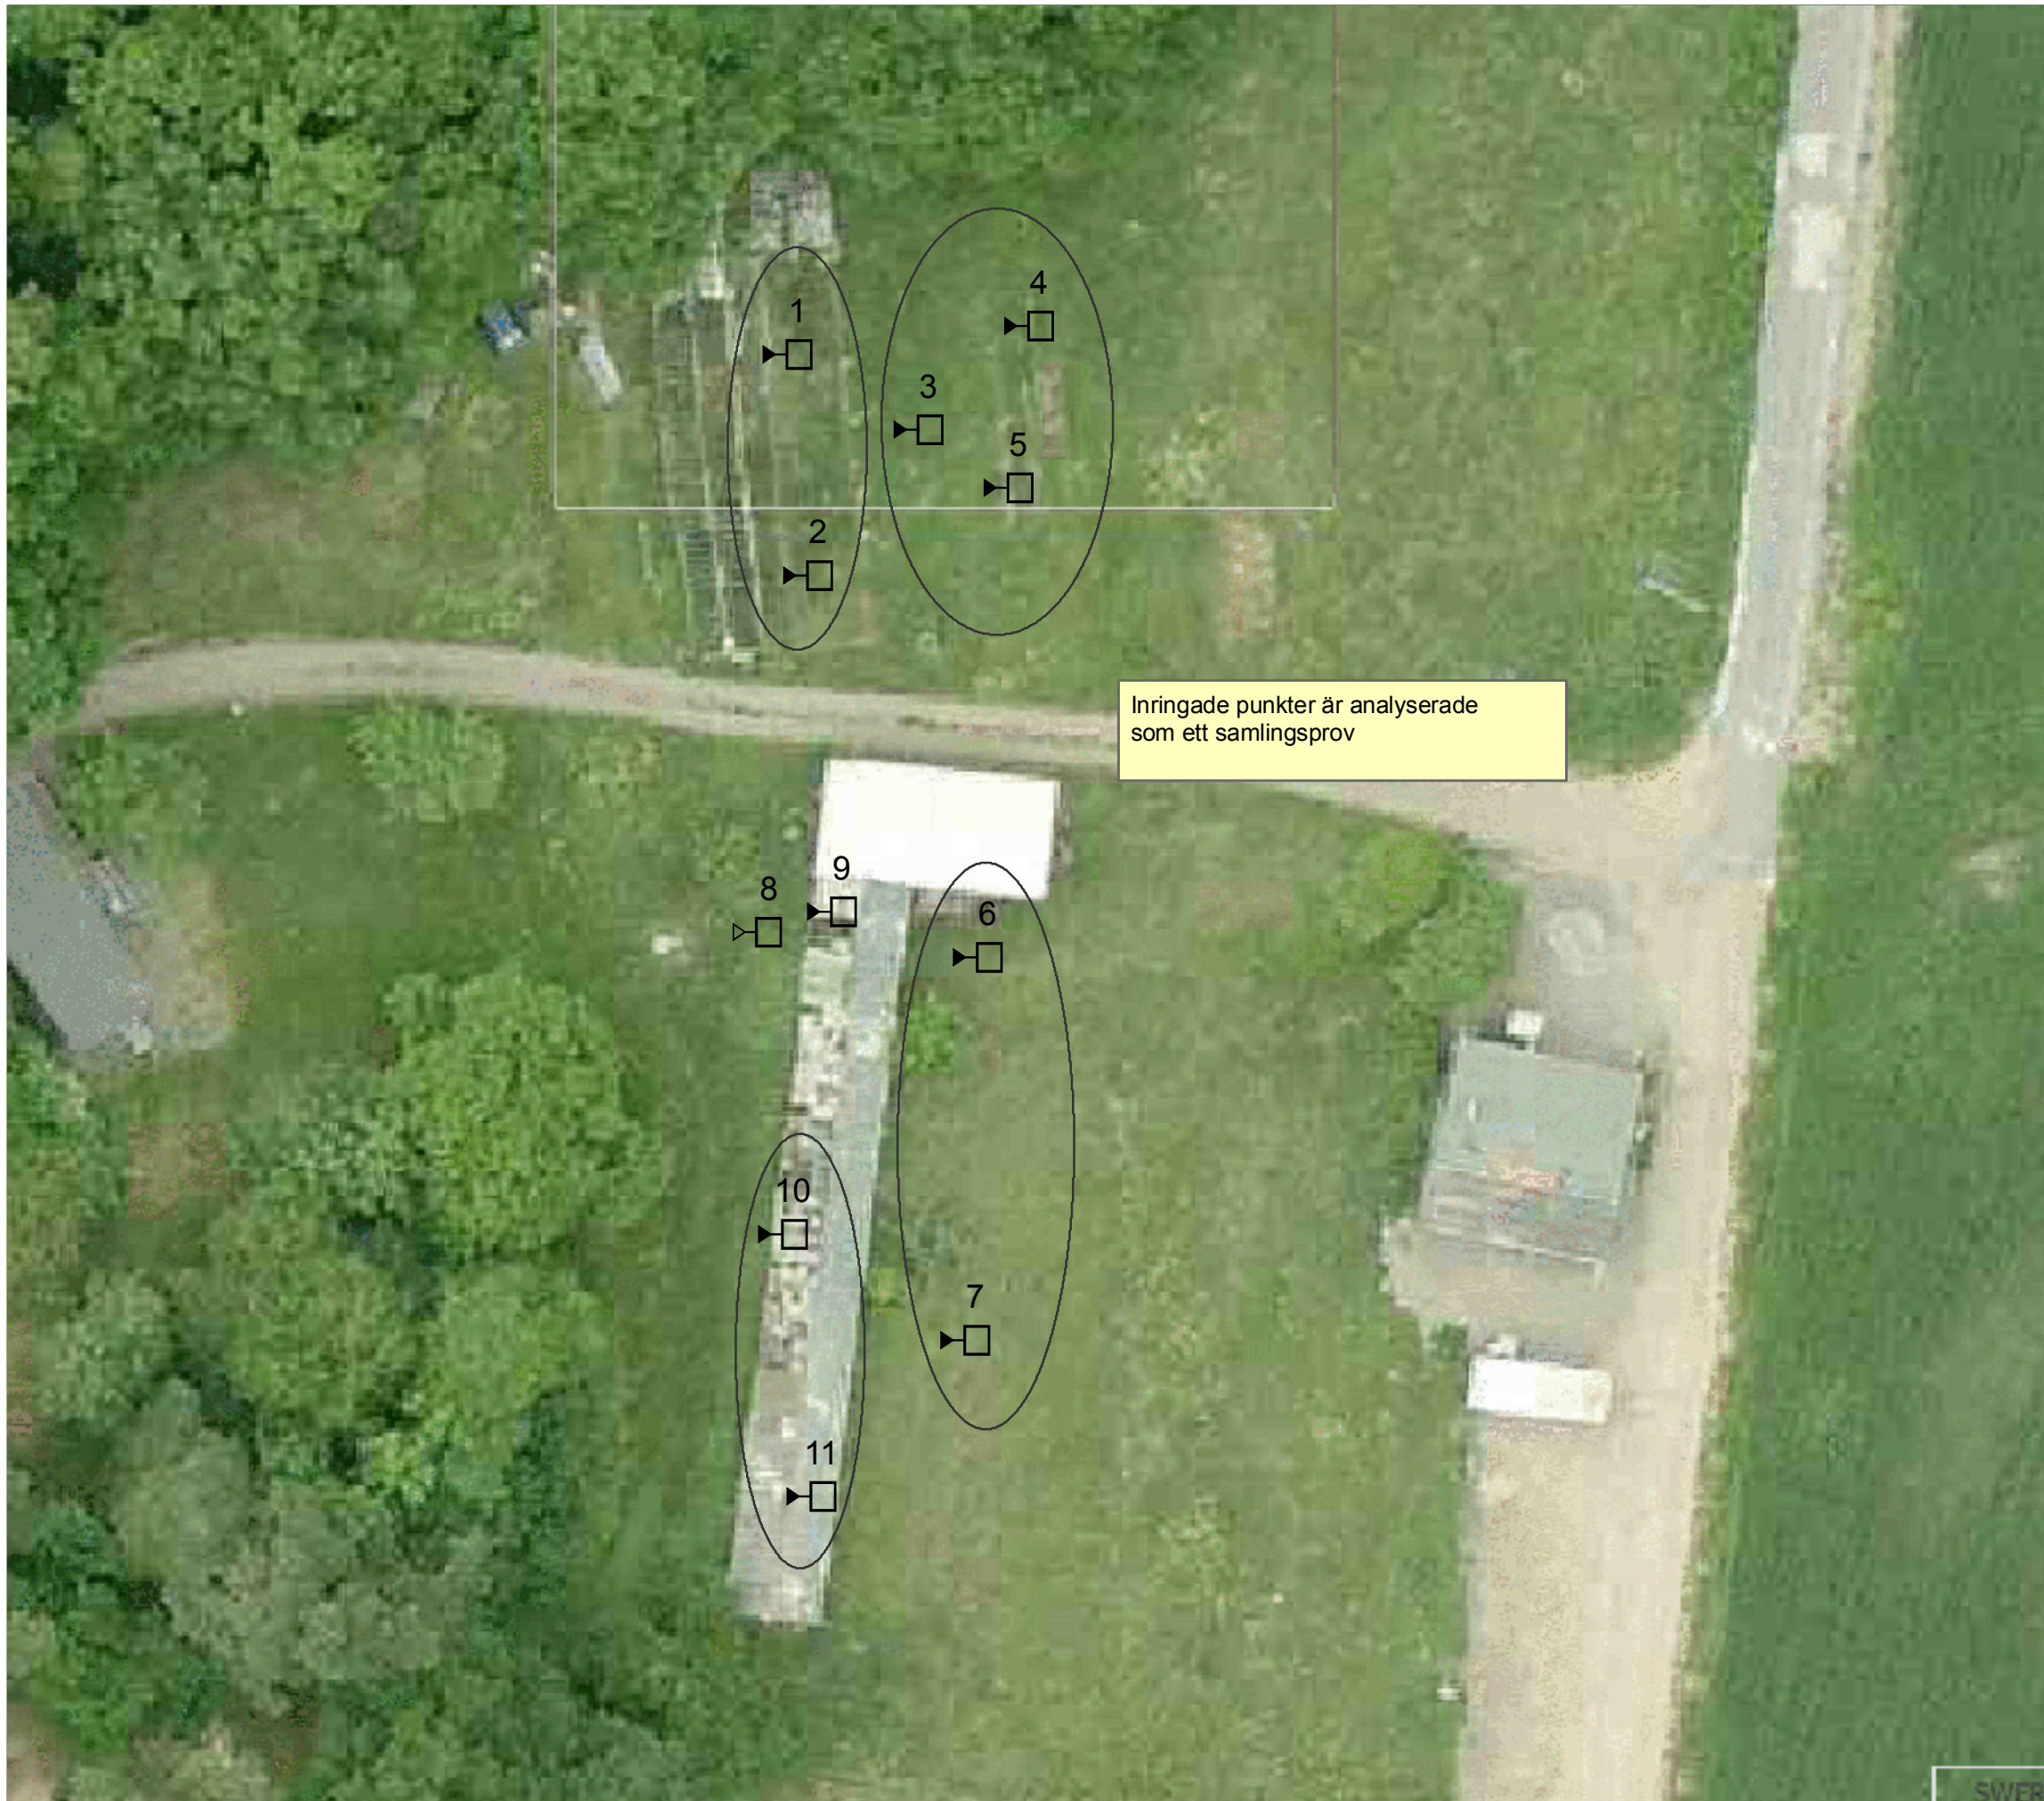
UPPDRAG NR	10140340	RITAD/KONSTRUERAD AV	J L	HANDLÄGGARE
				J L
DATUM	2010-09-15	ANSVARIG	J L	
<p>Översiktlig miljöteknisk undersökning Växthusområde Provtagningsplan</p>				
SKALA	-	NUMMER	M101	BET

Fältarbetet har omfattat jordprovtagning i totalt 11 punkter, dels från maskingrävda provgropar i åtta punkter, dels från handgrävda gropar i tre punkter. Med utgångspunkt i utförd inventering och i samråd med sakkunnig på bekämpningsmedel hos anlitat laboratorium (Torbjörn Synnerdahl, Eurofins i Lidköping), inriktades provtagning till yttlig jord. Prover togs för jorddjup ner till ca 25 cm, samt underliggande 25-50 cm. Detta eftersom de föroreningar som var relevanta att undersöka binder till jorden och därför vanligtvis inte förekommer djupare än den nivå där omblandning skett vid odling. Provgroparna fördelades över området där växthusen står, utanför växthusen i de gamla odlingsbäddarna som det fortfarande finns spår av, samt strax utanför det stora växthuset.

Provpunkternas lägen är inmätta med stegning från kända terrängföremål i området. Samtliga provpunkters lägen framgår av ritning bilaga M101.
