# Råcksta träsk

## Lokalt åtgärdsprogram

**Lokalt åtgärdsprogram för Räcksta Träsk**

**Februari 2021**

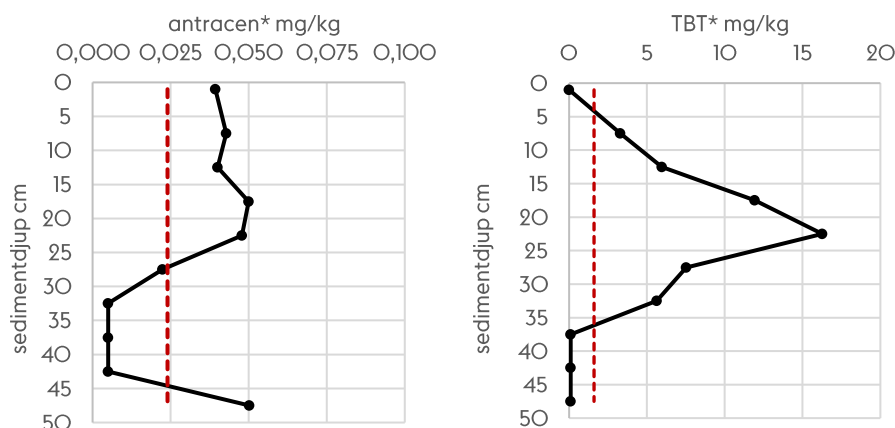
**Figur 3.** Halter av antracen och TBT i sediment i sjöns mittpunkt vid olika djup.  
\*Halterna av antracen och TBT är normaliserade för TOC-halt. Gränsvärdena är markerade med röd streckad linje, som för antracen är 0,024 mg/kg och för TBT 1,6 mg/kg.

Antracen och TBT förekommer i förhöjda halter i sedimentet. Partiklar tillförs Räcksta träsk sediment via dagvattnet samt tillflödande vattendrag. I områden med ackumulationsbotten, det vill säga där partiklar ansamlas på botten, sker en kontinuerlig sedimenttillförsel och analys av halter av ämnen vid olika djup i sedimentet kan därför ge en grov indikation på om det sker någon ökning eller minskning av miljögifterna i Räcksta träsk. Halten av antracen är relativt konstant från ett djup på 25 cm upp till sedimentytan, vilket indikerar på en kontinuerlig nytilförsel till sedimentet. Halten av TBT i sedimentet minskar tydligt från 25 cm upp till sedimentytan vilket visar att sedimentet kontinuerligt överlagras med partiklar innehållandes lägre halter, se figur 3.<sup>21</sup>

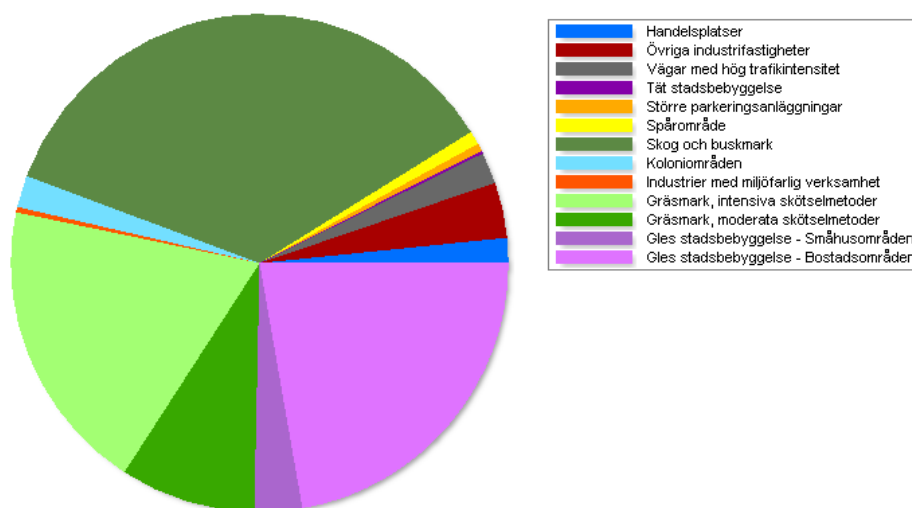
Figur 5. Fördelning av markanvändning i Råcksta träsk tillrinningsområde.
