PRIORITERAD VINTERVÄGHÅLLNING

- FÖR GÅNGTRAFIKANTER I STOCKHOLMS STAD

Prioriterad vinterväghållning för gångtrafikanter i Stockholms stad
Datum: 2020-02-13

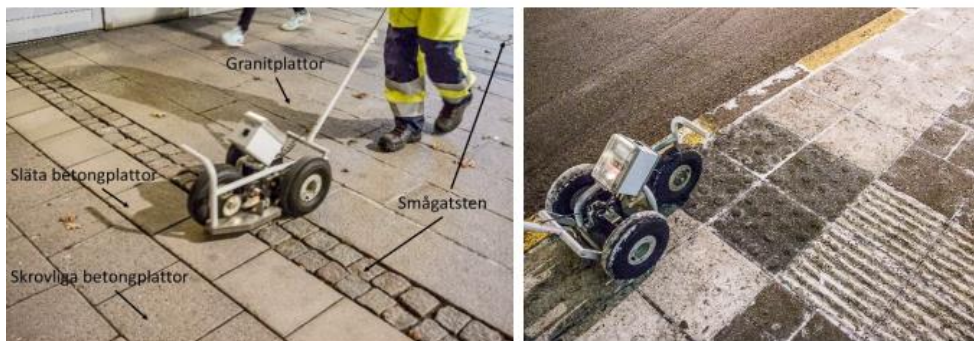
Bild 1. Den stora variationen av material är en utmaning för driftsfordonen.

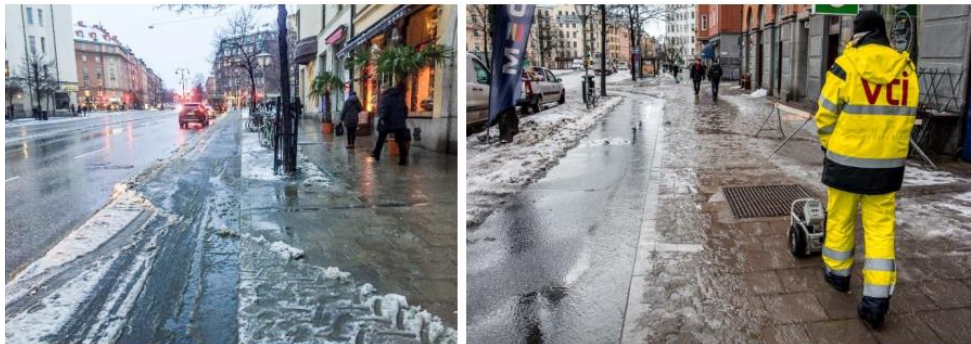
- Gångbanor är ofta försedda med olika typer av möbleringar och utplacerade hinder såsom bänkar, reklam-skyltar, blomlådor och papperskorgar etc. Det innebär att delar av trottoarerna kan vara svåra att komma åt och åtgärda för driftsfordonen och att den kvarvarande snön blir en källa till rinnande vatten som späder ut saltet och leder till halka.

Bild 2. Möbleringar och hinder gör det svårt att komma fram med driftsfordon.

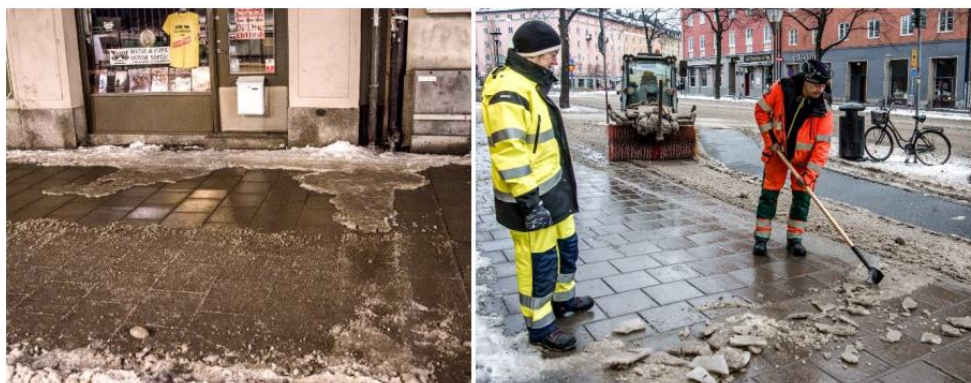
- Gångbanor är ofta sammankopplade med stuprör från närmaste fasad som leder bort smältvattnet från taket ner på trottoarerna via rännalarna. I anslutning till stuprören och rännalarna bildas ofta isbildning som kräver manuellt arbete för att råda bot på. Även brunnslöck och kantstenar ökar risken för isbildning.

Bild 3. Isbildning vid stuprör kräver ofta manuellt arbete.

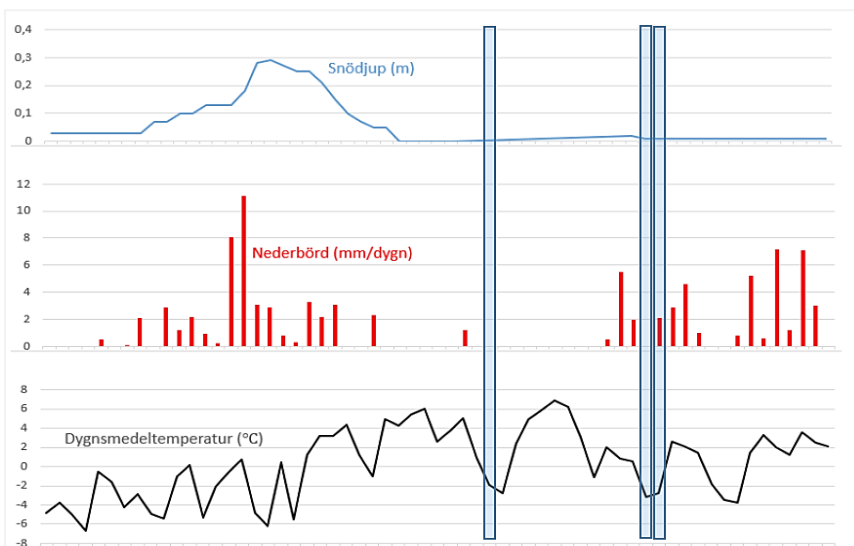
På Sankt Eriksgatan utgörs beläggningen av betongplattor medan Norr Mälärstrand har både stenläggning och asfalt. Mätningarna skedde under relativt milda väderförhållanden med dygnstemperaturer kring noll grader och måttlig eller ingen nederbörd, se figur till höger.

Bild 5. Snödjup, nederbörd och dygnstemperatur vid de tre mätpunkterna.

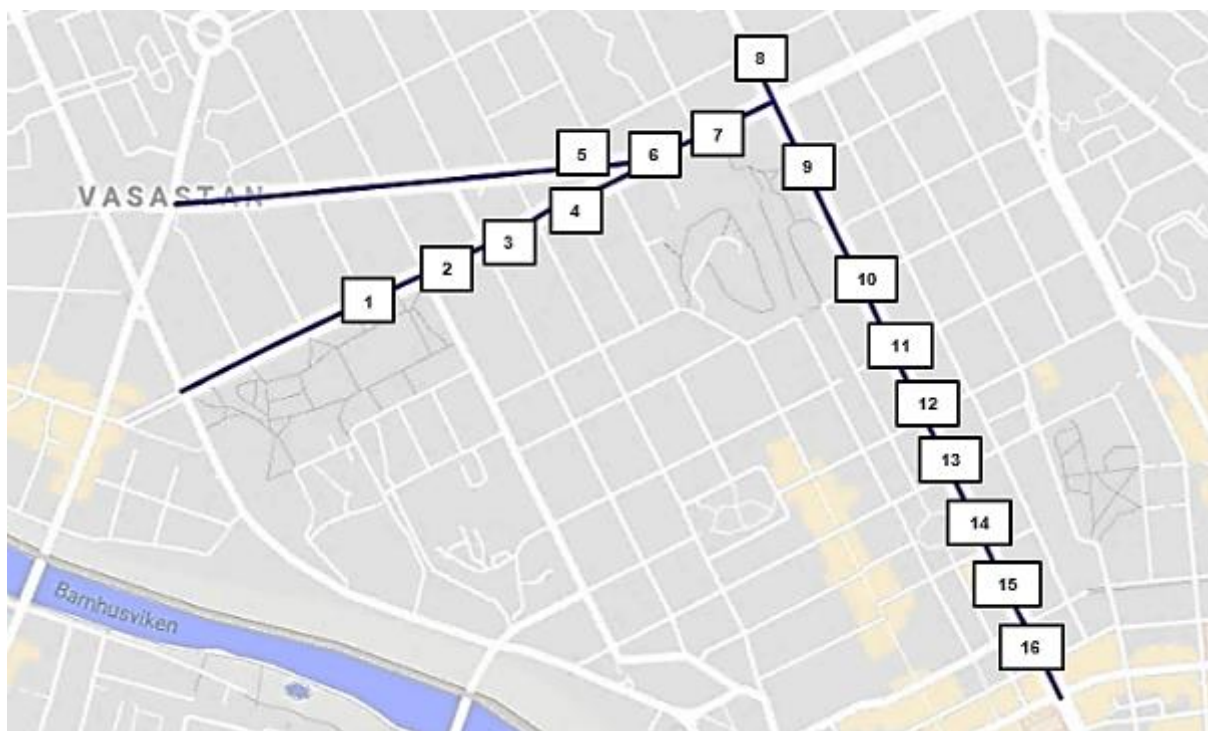
I kartan nedan exempel på problempunkter som har identifierats utmed Karlbergsvägen, Odengatan och Sveavägen. Platserna är sådana där det kan vara svårt att komma fram med driftsfordon som kräver en bredd på minst 2,5 meter.

Bild 9. Kartan visar platser där det kan vara svårt att komma fram med driftsfordon som kräver en bredd på 2,5 meter.

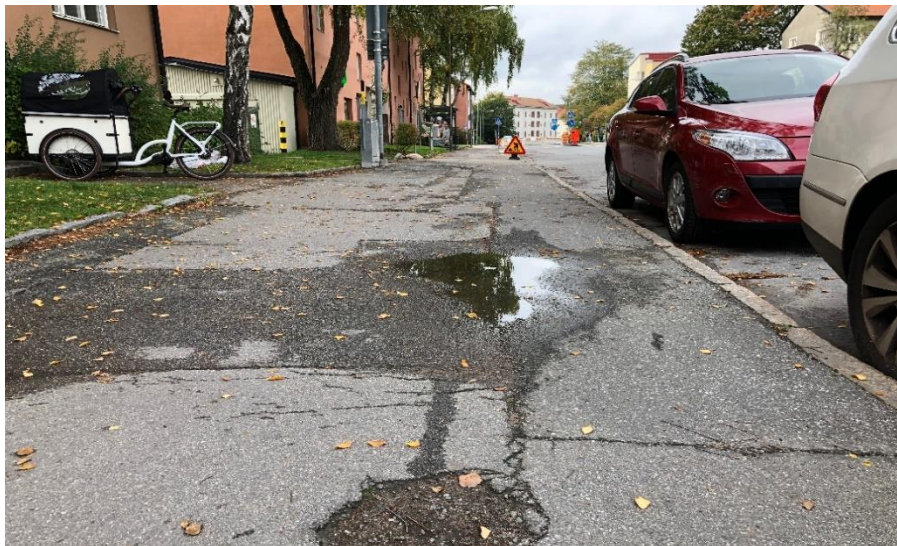
Gångbanorna på Gullmarsvägen, Hjälmarsvägen, Sköntorpsvägen, Svärdlångsvägen, Åmänningevägen och Årstavägen utgörs till stor del av asfaltsbeläggning. Undantaget är Hjälmarsvägen samt delar av Gullmarsvägen och Årstavägen som har trottoarer med stenplattor. Gångbanorna är relativt smala med en bredd på cirka 2,5 meter. De flesta gångbanor omges dock av grönska innan fasaden tar vid, vilket innebär att de upplevs som bredare än vad de faktiskt är. Till skillnad från Norrmalm är det relativt få uteserveringar på gatorna i Årsta. Gångbanorna är inte heller lika möblerade med bänkar, reklamskyltar, cykelparkeringsställ och trädplanteringar (se bilaga 1 för en detaljerad karta över gångbanorna och deras möblering). Liksom på Norrmalm varierar standarden på beläggningen. Bitvis är underlaget ojämnt och skevande vilket påverkar avrinningen på gångytan.

Bild 10. Underlaget på gångbanorna (här på Årstavägen) är bitvis ojämnt vilket påverkar vattenavrinningen.

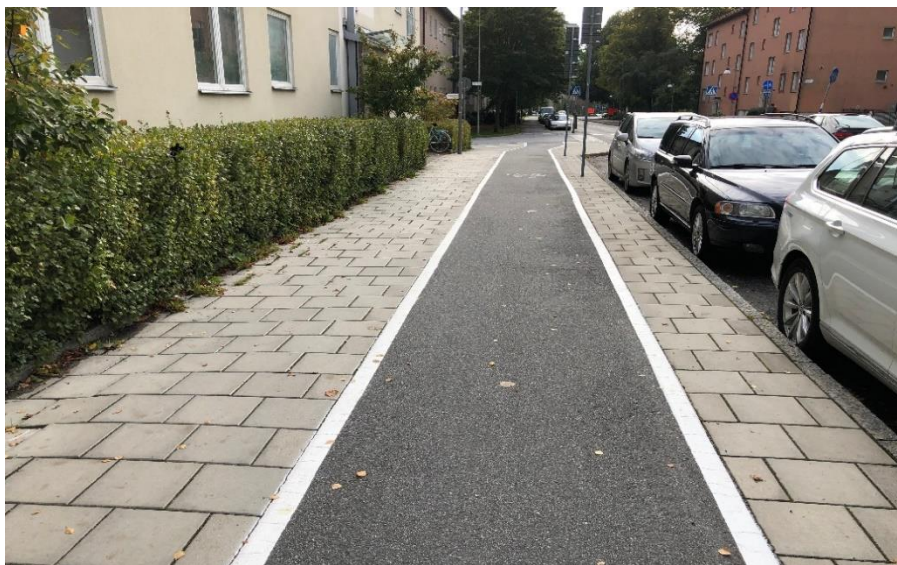
På de flesta gator i Årsta saknas cykelinfrastruktur. Det innebär att cyklister är hänvisade till blandtrafik. Undantaget är Hjälmarsvägen, Åmänningevägen och delar av Årstavägen där det finns cykelbana som går i samma nivå som gångbanorna och skiljs åt med målad linje eller kullersten. Generellt gäller att cykelstråken håller en låg standard. Varken cykelfält eller cykelbanor uppfyller de riktlinjer som anges i Stockholms stads cykelplan.

Bild 11. Cykelbanan på Åmänningevägen uppfyller inte riktlinjerna i Stockholms stads cykelplan.

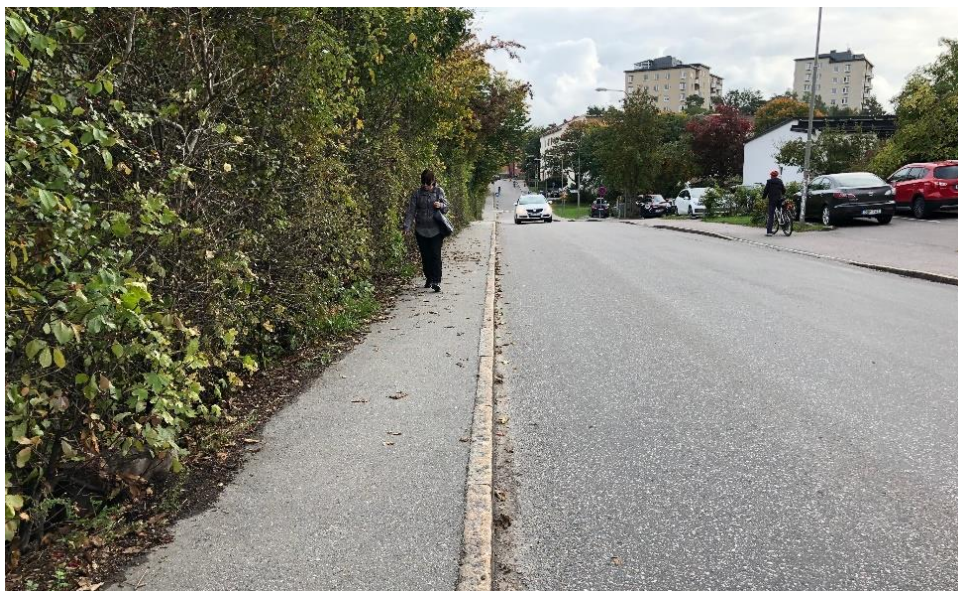
1. Gångbanan utmed Svärdlångsvägen är smalare än 2,5 meter.

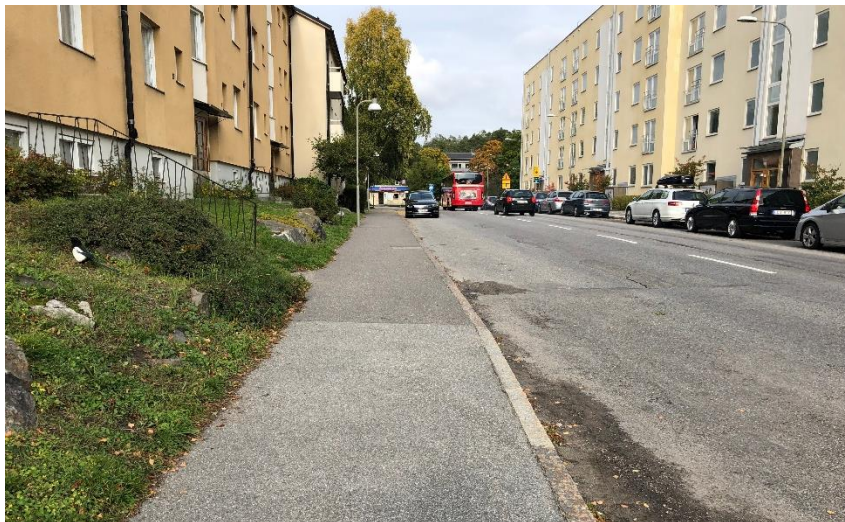
2. Även Åmänningevägen har en gångbana som är smalare än 2,5 meter.

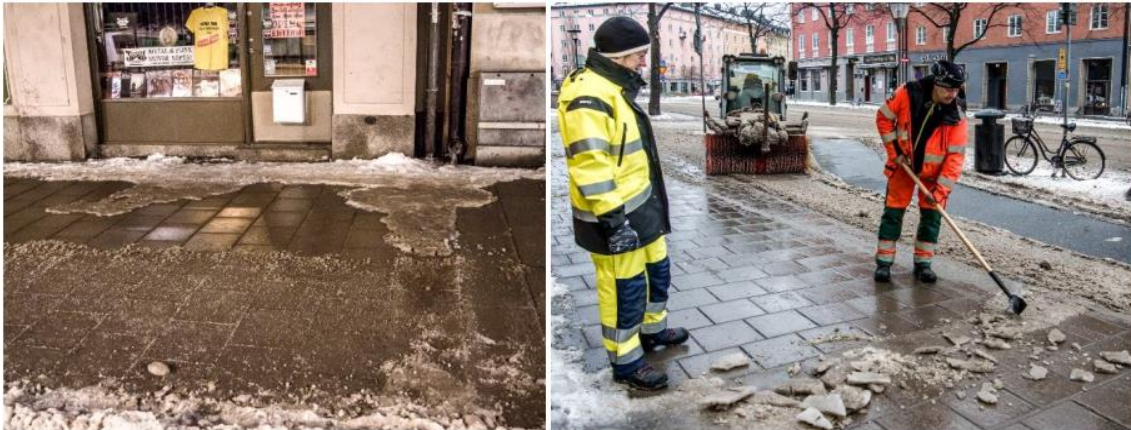
VTI har under flera år följt upp Stockholms stads arbete med sopsaltning. Samarbetet har resulterat i flera forskningsrapporter om sopsaltningens effekt på gång- och cykelbanor. VTI har noterat att gångbanor ofta är svårare att åtgärda än cykelbanor eftersom underlaget i många fall utgörs av annat material än asfalt. En annan utmaning är att gångbanorna ofta är sammankopplade med stuprör från husfasaderna som leder bort smältvattnet från taket och ner på trottoarerna. I anslutning till stuprören bildas då isbildning som kräver manuellt arbete för att få bort. Även brunnslock och kantstenar ökar risken för isbildning.

Bild 16. Isbildning vid stuprör kräver ofta manuellt arbete.

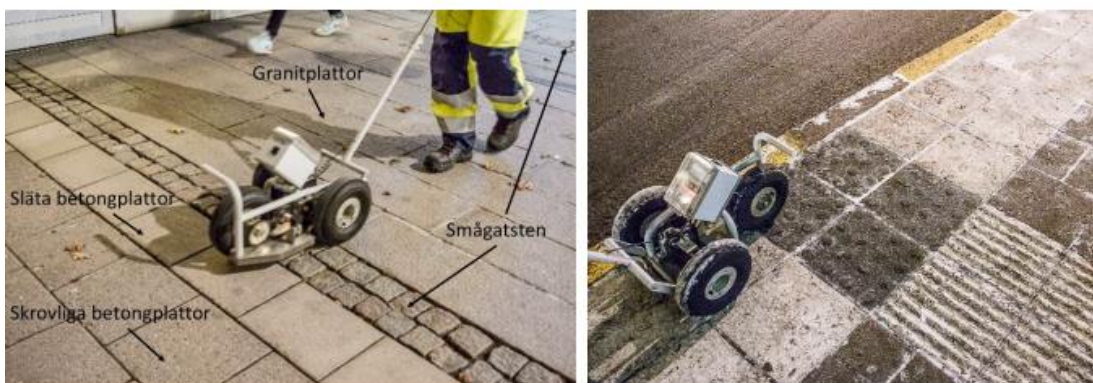
Driftpersonalen från PEAB bekräftar de erfarenheter som VTI redovisar från sin följeforskning. Olika material lämpar sig olika bra för sopsaltning. På trottoarer med en blandning av betongplattor, granitskivor, smågatsten och taktila plattor är det svårt att komma åt med borsten på ett bra sätt. Störst upplevs problemet vara med granitskivor som tenderar att ge dålig friktion vid sopsaltning.

Bild 17. Den stora variationen av material är en utmaning för driftsfordonen.

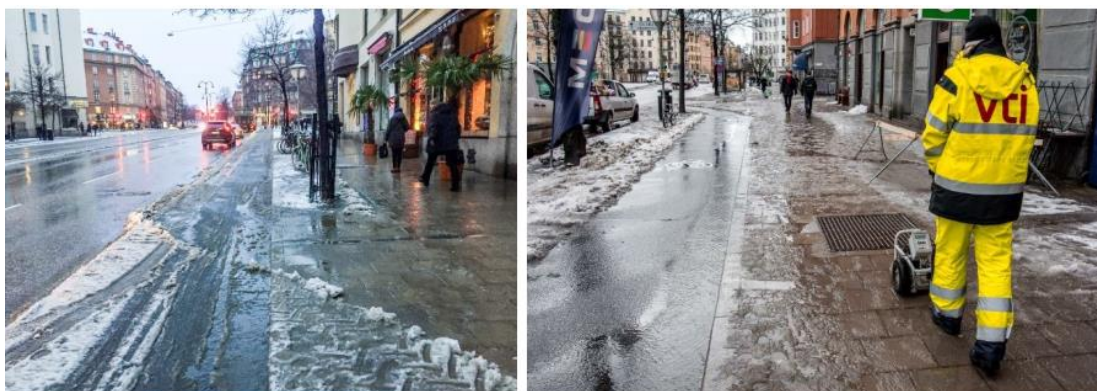
En annan utmaning kopplat till sopsaltning av gångbanor är att gatumöbleringen (bänkar, reklamskyltar, blomlådor, papperskorgar) kan utgöra ett stort hinder i arbetet. I många fall innebär gatumöbleringen att delar av trottoarerna inte kan åtgärdas, vilket innebär att den kvarvarande snön blir en källa till rinnande vatten som späder ut saltet och leder till halka.

Bild 18. Möblering och hinder gör det svårt att komma fram med driftsfordon.

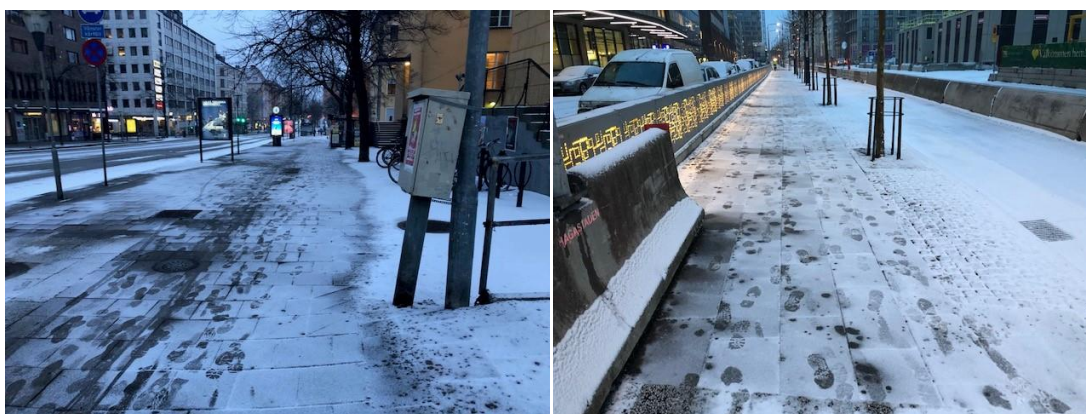
Resultatet bekräftas av driftspersonalen på PEAB som har noterat att snö och is binder hårdare till underlaget på gångbanor än på cykelbanor. Orsaken är förmodligen en kombination av höga gångflöden och att gående sprider ut saltmängden mer än vad cyklister gör. Resultatet är att snön packas ihop snabbare på gångbanor och att det blir svårare för driftsfordonen att borsta bort snön från marken.

Bild 20. Mätningar visar att snö och is binder hårdare till underlaget på gångbanor än på cykelbanor.

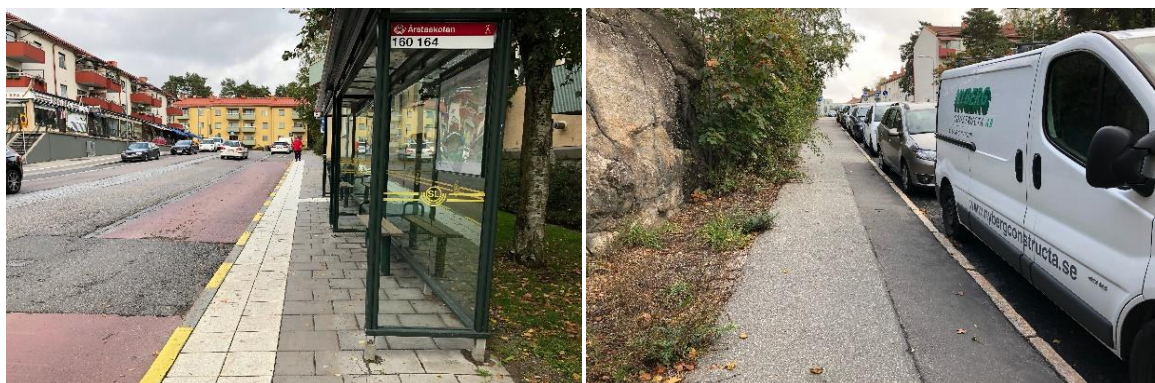
Ett annan utmaning som lyfts fram på workshopen är att bredden på gångbanorna ofta är för smal för att driftsfordonen ska kunna komma fram på ett bra sätt. Det här är ett återkommande problem i årets testområde i Årsta där bredden på gångbanorna ofta är smalare än 2,5 meter. Problemet är som störst på gator med kantstensparkering där det är svårt att borsta bort snön från gångbanorna på grund av de parkerade bilarna. Mer om detta finns att läsa i utmaning nummer 5 nedan.

Bild 21. Smala gångbanor är en utmaning som gör det svårt för driftsfordonen att komma fram på ett bra sätt.
