**Till**  
Trafiknämnden  
2021-06-17

## Sopsaltning av gångbanor. Utvärdering

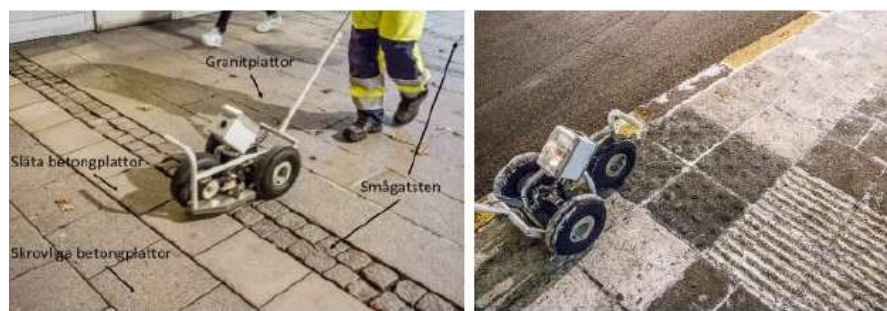
*Den stora variationen av material är en utmaning.*

underlaget på gångbanor på grund av de gåendes fotavtryck. Det innebär att det blir svårare för driftfordonen att borsta bort snön från marken. Underlaget på gångbanor varierar dessutom mer än på cykelbanor. Utöver asfalt förekommer exempelvis olika typer av sten- och betongplattor. Det innebär att vinterväghållningen försvåras eftersom olika metoder lämpar sig mer eller mindre bra för olika material. De olika materialen innebär även att gångbanor generellt är mer ojämna än cykelbanor, vilket ytterligare försvårar framkomligheten och utförandet för driftfordonen. Vidare är gångbanor ofta sammankopplade med stuprör som leder bort smältvatten från taket från intilliggande byggnader. I anslutning till stuprören och rännalarna bildas ofta isbildning som kräver manuellt arbete för att råda bot på. Även brunnblock och kantstenar ökar risken för isbildning.

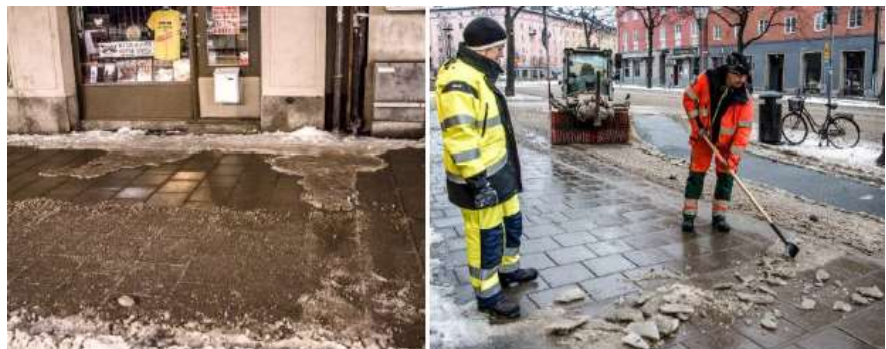
*Isbildning vid stuprör kräver ofta manuellt arbete.*

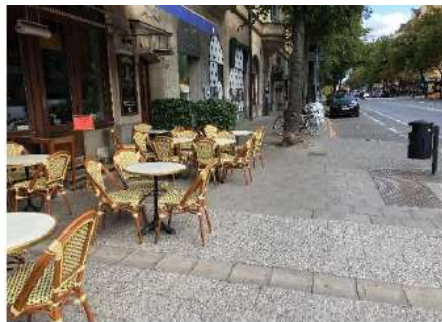
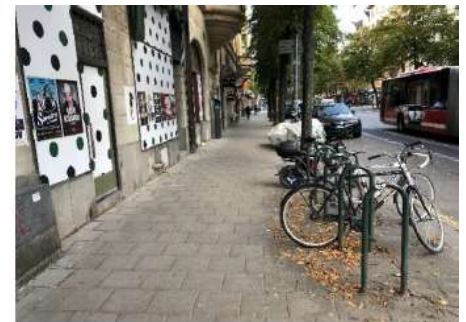
*Smala passager gör det svårt för driftfordonen att komma fram.*

En annan anledning till att det oftare är trängre och svårare för driftfordonen att komma fram på gångbanor än på exempelvis cykelbanor är att bilar ofta står parkerade längs med trottoaren. Det kan vara trångt att snöröja mellan ett husliv och en rad med parkerade bilar. En utmaning är att driftfordonen inte får vara allt för små för att klara av att ha en borste framtill som väger en hel del. Entreprenören försöker att ta fram de mest lämpliga maskinerna för uppdraget, men det är kostnadsdrivande att ha flera olika maskiner inom samma arbetsområde.

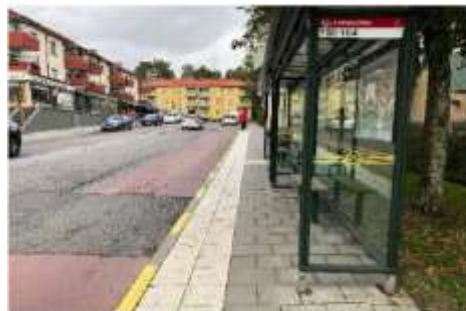
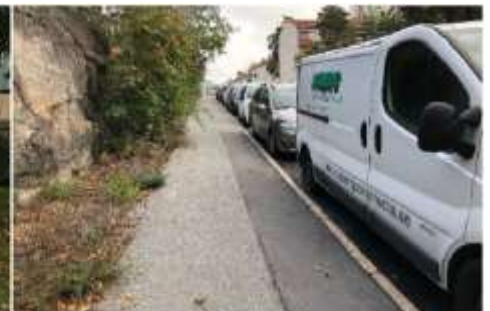
*Även parkerade bilar och busshållplatser kan göra det svårt för driftfordonen att komma fram på smala gångbanor och trottoarer.*

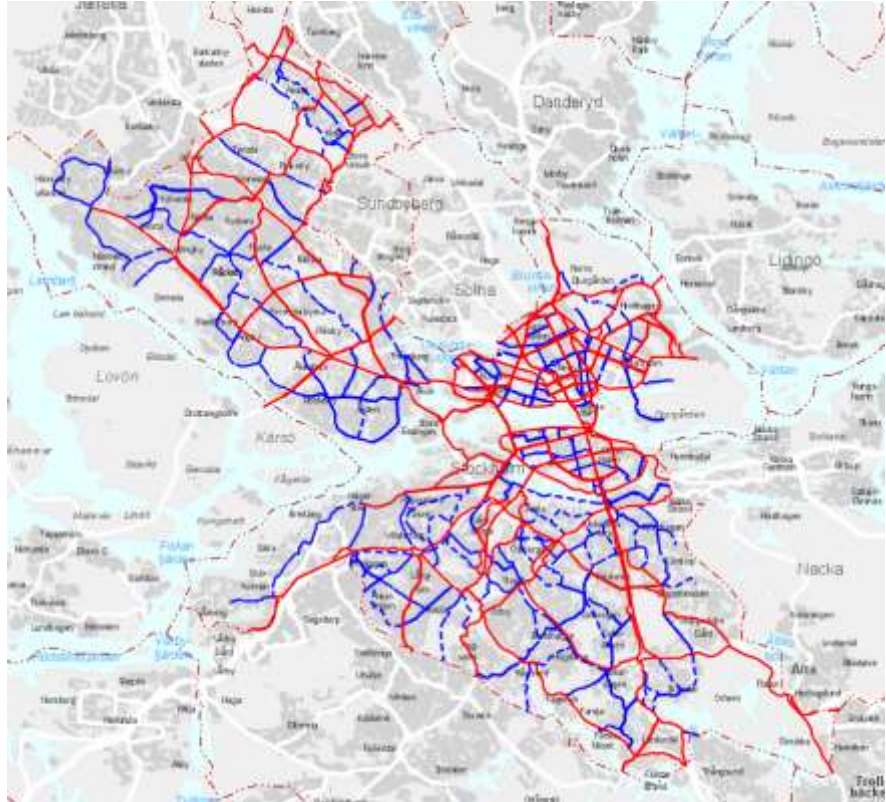
*Kartbild över stadens pendlings- och huvudstråk för cykel där röd linje markerar pendlingsstråk och blå linje huvudstråk.*

Vidare har kontoret identifierat primära cykelstråk med intilliggande gångbanor som inte sopsaltas idag. Av de 656 km huvud- och pendlingsstråk som finns i staden är det 498 km som inte sopsaltas idag. Det kan rimligtvis antas att en stor andel av dessa sträckor skulle kunna sopsaltas. Kontorets bedömning är att mellan 50-100 km av dessa stråk, med intilliggande gångbanor, skulle kunna sopsaltas för ca 10 mnkr per år.

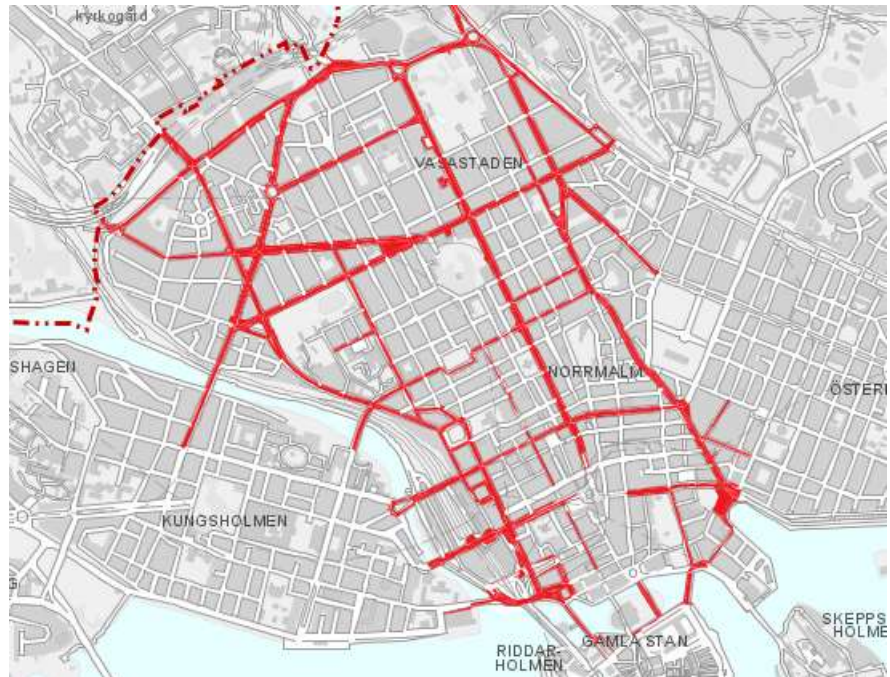
*Kartbild över de gångbanor som föreslås sopsaltas under kommande vintersäsong.*

Mot bakgrund av både de framgångar och de utmaningar som har beskrivits ovan har kontoret kommit fram till ett förslag för hur testerna kan fortsätta genomföras under kommande vintersäsong. Kontoret föreslår att ett test genomförs av sopsaltnings i ett större avgränsat område, istället för att genomföra testet på vissa utpekade gator utspridda i flera olika stadsdelar. Kontorets förslag innebär att samtliga rödklassade gångbanor på Norrmalm ska ingå i en kommande säsongstest. De rödklassade gångbanorna är de gångbanor som har bedömts vara mest trafikerade och städas samt snöröjs och halkbekämpas av den anledningen med en hög

frekvens. Förslaget innebär att hela gångbaneskötseln för de rödklassade gatorna på Norrmalm ingår i projektet. Det betyder att projektet kommer ha ansvar för all drift av dessa gångbanor, vilket kan innebära snöröjning och halkbekämpning, främst med hjälp av sopsaltning men även med hjälp av traditionell vinterväghållning, liksom städning i form av sopning.
