**Till**  
Trafiknämnden  
2021-06-17

## **Tätskiktsskiktsreovering Malmskillnadsgatan mellan Hamngatan och Mäster Samuelsgatan inklusive bro över Hamngatan. Slutredovisning**

**Trafikkontoret**  
Infrastruktur

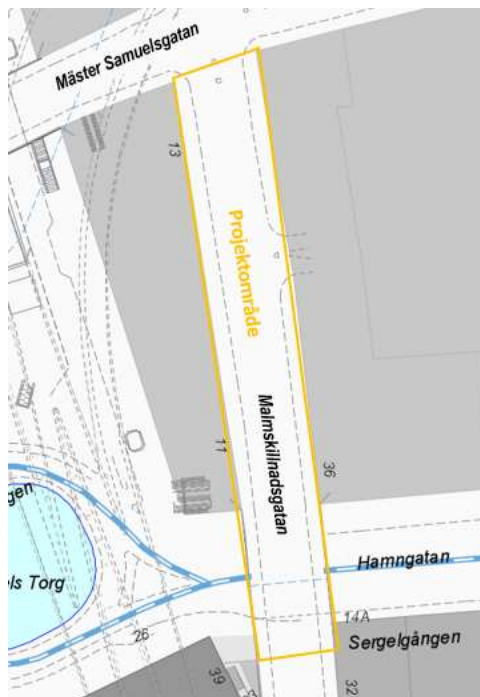
Figur 2. Projektområde

För bron över Hamngatan var tätskiktet i gott skick. Dock visade proverna på skyddsbetongen att dess frostbeständighet var mycket dålig och att det förelåg en akut risk för sönderfrysning av skyddsbetongen. Om skyddsbetong fryser sönder kan det i sin tur leda till skador på tätskikt och beläggning. Då bron är armerad med spännarmering är dess bärighet extra känslig mot korrosion och därmed fukt. Då skyddsbetongen uppvisade dåliga provresultat behövde skyddsbetong och tätskikt bytas ut även på bron.

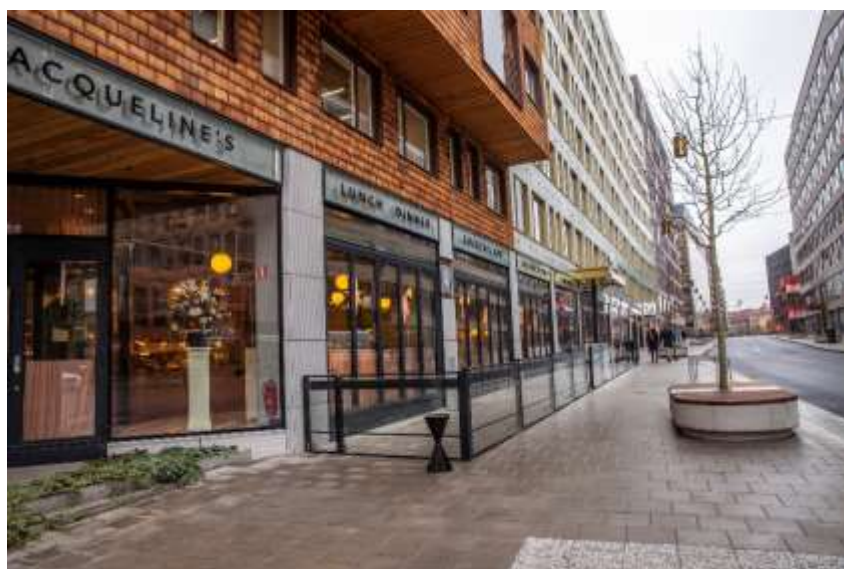
*Figur 4. Malmkillnadsgatan gatudäck med nya bredare gångbanor, sittplatser, träd, cykelparkering och markvärme.*

gångstråket mellan Brunkebergstorg och Mäster Samuelsgatan. Avståndet mellan fasaderna har smalnats av med cirka fem meter vilket har gett gatan en helt ny sektion. För att möjliggöra breddade gångbanor har körbanan smalnats av. Angöringsplatser har behållits men parkeringsplatser har tagits bort då det finns ett parkeringshus i kvarteret. Gatudelen har försetts med nya sittplatser, cykelparkering, markvärme, linspänd belysning samt träd. Den nya gestaltningen med ny belysningslösning har ökat den upplevda tryggheten på gatan.

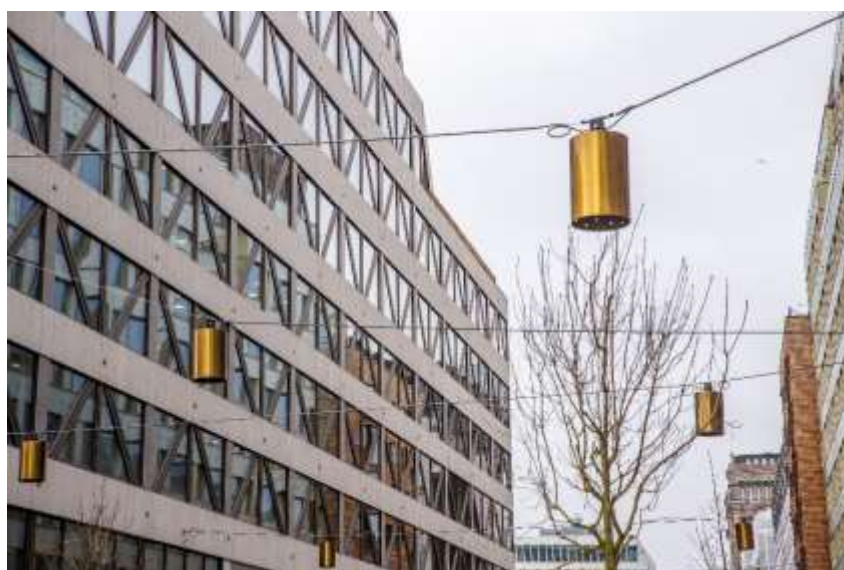
*Figur 5. Ny linspänd belysning över Malmkillnadsgatans gatudäck.*

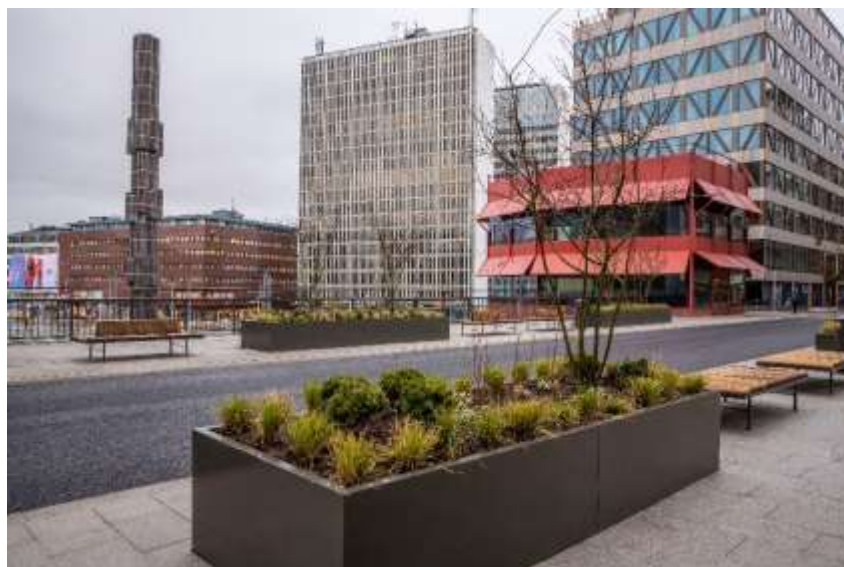
*Figur 6. Malmskillnadsgatans bro över Hamngatan med breddade gångbanor, nya planteringar, sittplatser och räckesbelysning.*

I område 2, bron över Hamngatan, har trafikkontorets upphandlade entreprenör utfört samtliga arbeten. I återställandet av gatan togs bussparkeringen bort från bron. Bron har omformats till en vistelseyta med ny markbeläggning, sittplatser och gröna inslag. För att öka tryggheten på platsen har bron även försetts med ny belysning monterad i broräcket. Brons gångbanor har breddats och körbanan minskats till 6,5 meter. Brons undersida har försetts med ny belysning som integrerats med nya designade runda skivor samt en ljus lasyr.

Före renoveringen av bron fanns en typ av belysning på brons ovasida från omkringliggande hustak som idag inte är möjlig att anlägga p.g.a. ombyggnationerna av närliggande byggnader och för att inte störa stadsbilden. Därav togs en ny räckesbelysning fram för bron för att ge en tillfredställande belysning och skapa en ökad trygghetskänsla. Dock har räckesbelysningen gjort att körbanan och en del av gångbanan fortsatt är mörk och upplevs otrygg. Projektet ser över möjliga lösningar för att avhjälpa problemet. I framtida projekt bör möjligheter övervägas att bygga belysning som går att styra för att på ett effektivt sätt kunna höja eller sänka ljusnivån för att anpassa belysningen till omgivningen.
