Genomgående gångbanor Södermalm

2020-11-13

1. INLEDNING

3. NULÄGE

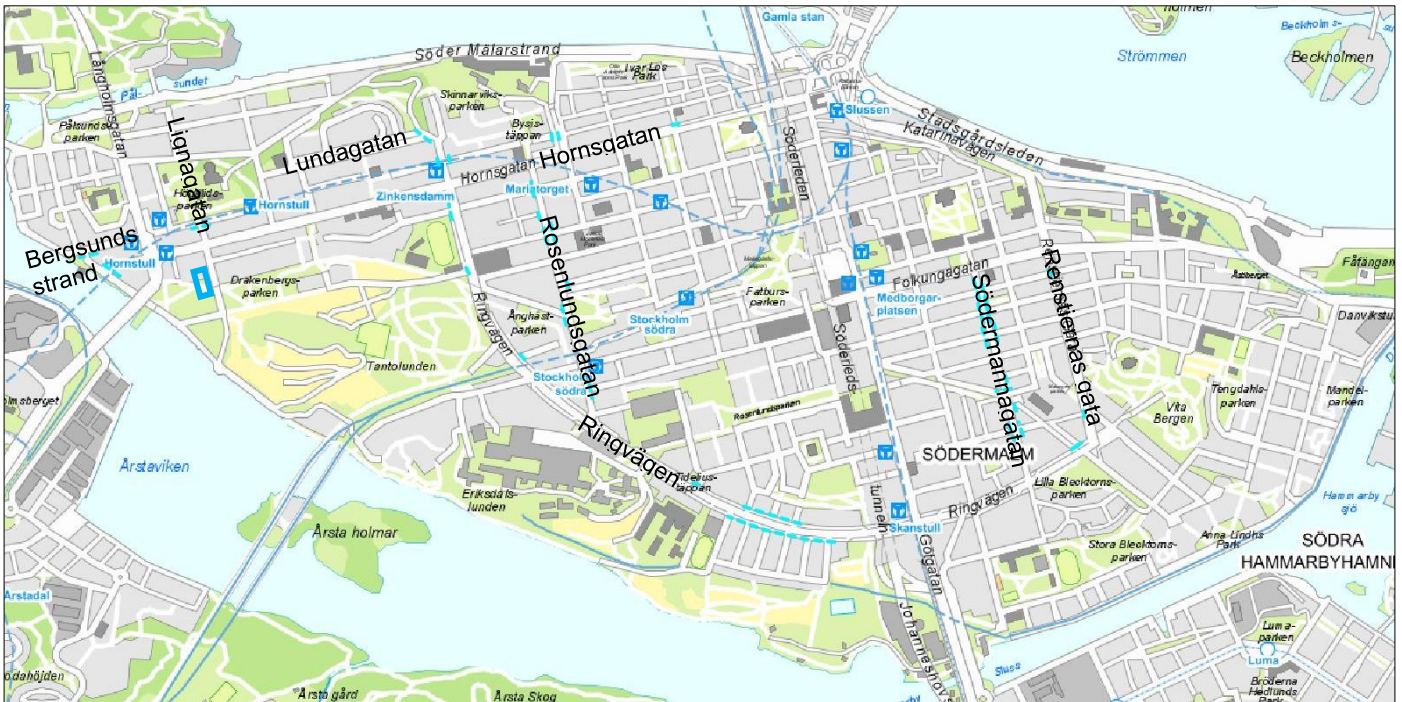
Figur 1 Utvalda platser att inventera (turkosa)

Platsbesök genomfördes vid samtliga av trafikkontoret utvalda punkter, se figur 1. Urvalet är baserat på korsningar längs huvudgator i första hand där det inte är signalreglerat och i andra hand korsningar längs med övriga högt prioriterade gångstråk (stråk med större gångflöden eller viktiga kopplingar). Utöver dessa lades Åsögatan/Renstiernas gata samt Ringvägen/Yttersta tvärgränd till i efterhand. Inför inventeringen togs en mall fram som stämdes av med beställaren i förväg. Detta för att gå igenom vilka kriterier som skulle inventeras för att kunna göra en prioritering med hänsyn till bland annat genomförande, nytta, lämplighet (korsande buss/cykel pendlingsstråk), se bilaga 1.

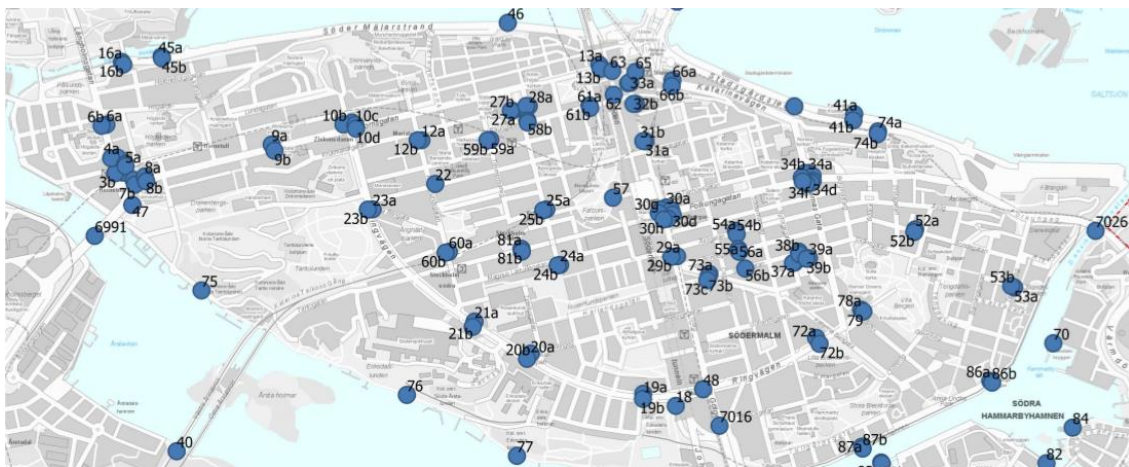
Figur 3 Mätplatser för räkning av gång- och cykelflöde

Mätningarna genomfördes under augusti och september år 2019. Platserna för dessa mätningar stämmer inte helt överens med de korsningar som utreds här. Mätpunkterna ligger främst längs med huvudgator vid stora kollektivtrafikpunkter. Flödet är mätt i perioder mellan kl 7-9, 12-14 och 16-18 för att få fram ett 6-timmars värde som i sin tur historiskt kan sägas motsvara 50% av dygnstrafiken. Genom dubbling erhöles således ett värde som motsvarar dygnsvärdet, se bilaga 2 (Exceltabell).

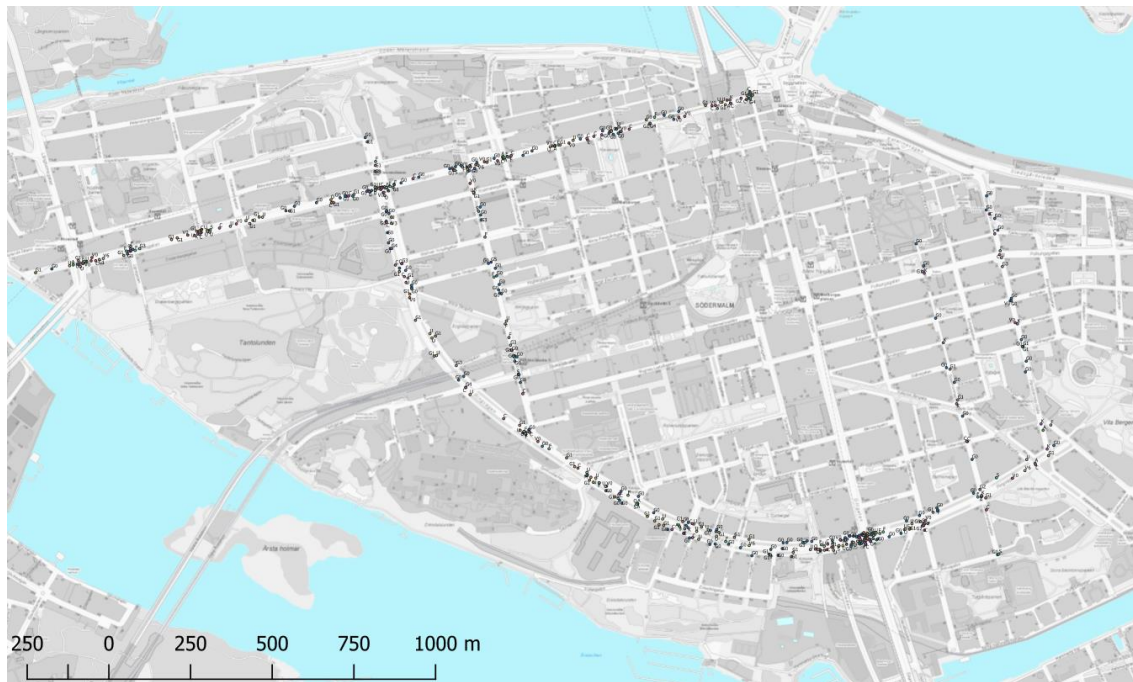
Figur 4 Olyckor

I första hand ska underlaget användas för att studera konflikter mellan gående och fordon vilket är svårt att utläsa. Att göra en omfattande konfliktstudie fanns det inte tid eller medel för. Antalet fallolyckor studerades även för att se om det fanns någon plats som var särskilt drabbad där man kan tänka sig att en genomgående gångbana eventuellt skulle kunna minska antalet olyckor.

Olyckornas position finns det en stor osäkerhet kring, de har en koordinat inrapporterad men det är ofta svårt att läsa sig till om olyckan skedde exakt på den platsen. Därför anges antalet olyckor för den plats som studerats, tex Ringvägen/Krukmakargatan västra sidan, och sedan inom parentes närliggande olyckor.

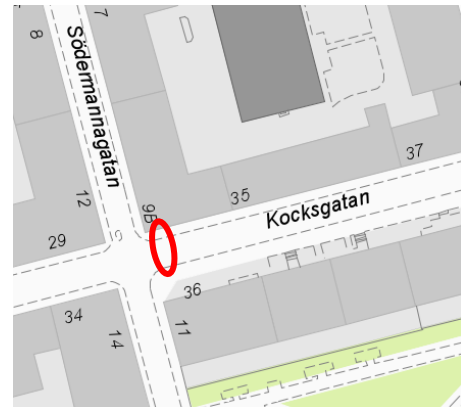
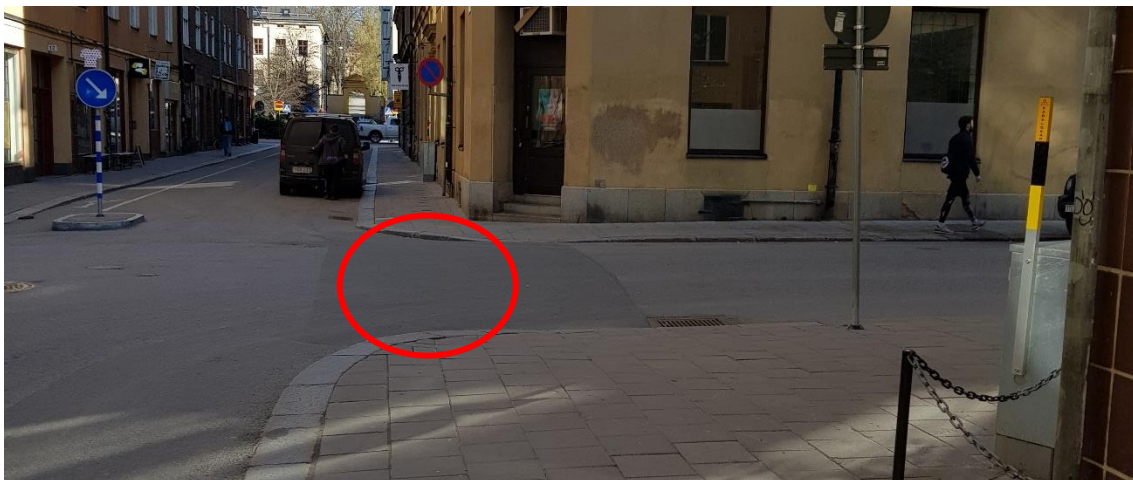
3.1. Södermannagatan/Kocksgatan östra sidan

Korsning längs huvudgata	nej
Fordonsflöden längs tvärgata	700
Gångflöden (huvudgata)	Ca 2000
Buss på tvärgata	nej
Dubbelriktad – enkelriktad	enkelriktad
Trafikreglering i korsning	enkelriktad från Kocksgatan (öster ifrån) i korsningen enkelriktad norr resp. söder
Övergångsställe	nej
Tillgänglighetsanpassad	nej
Mittrefug i befintlig passage	nej
Tvärgatans bredd	Ca 6
Längsgående gångbanans bredd	Ca 1,8
Angöring på tvärgata (i närhet till korsning)	på Kocksgatans norra sida
Olyckor	0 olyckor
Väjningsbeteende	2

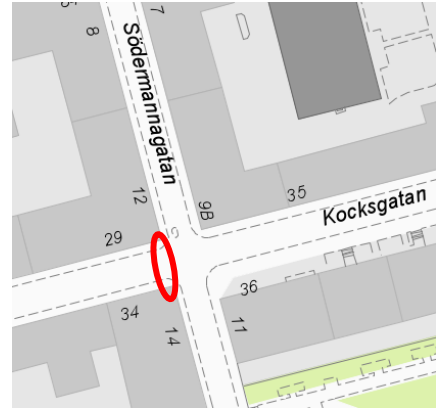
3.2. Södermannagatan/Kocksgatan västra

Korsning längs huvudgata	nej
Fordonsflöden längs tvärgata	1100
Gångflöden (huvudgata)	Ca 2000
Buss på tvärgata	nej
Dubbelriktad – enkelriktad	enkelriktad
Trafikreglering i korsning	enkelriktad från Kocksgatan (öster ifrån) i korsningen enkelriktad norr resp. söder
Övergångsställe	nej
Tillgänglighetsanpassad	nej
Mittrefug i befintlig passage	nej
Tvärgatans bredd	6
Längsgående gångbanans bredd	1,8 resp 2.2
Angöring på tvärgata (i närhet till korsning)	på Kocksgatans norra sida
Olyckor	0 olyckor
Väjningsbeteende	2

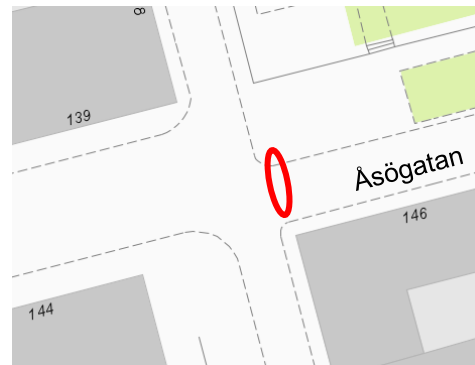
3.3. Södermannagatan/Åsögatan östra sidan

Korsning längs huvudgata	nej
Fordonsflöden längs tvärgata	1200
Gångflöden (huvudgata)	Ca 2000
Buss på tvärgata	nej
Dubbelriktad – enkelriktad	enkelriktad
Trafikreglering i korsning	högerregel
Övergångsställe	ja
Tillgänglighetsanpassad	ja
Mittrefug i befintlig passage	nej
Tvärgatans bredd	6
Längsgående gångbanans bredd	2,3 resp 1,3
Angöring på tvärgata (i närhet till korsning)	angöring på båda sidor av gatan
Olyckor	1 st GO
Väjningsbeteende	1

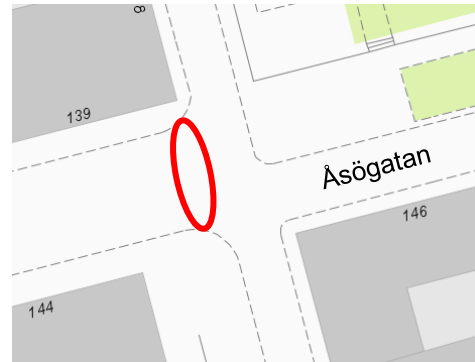
3.4. Södermannagatan/Åsögatan västra sidan

Korsning längs huvudgata	nej
Fordonsflöden längs tvärgata	1300
Gångflöden (huvudgata)	Ca 2000
Buss på tvärgata	nej
Dubbelriktad – enkelriktad	enkelriktad
Trafikreglering i korsning	högerregel
Övergångsställe	ja
Tillgänglighetsanpassad	ja
Mittrefug i befintlig passage	nej
Tvärgatans bredd	11
Längsgående gångbanans bredd	3 resp. 11
Angöring på tvärgata (i närhet till korsning)	ja
Olyckor	0 olyckor
Väjningsbeteende	1

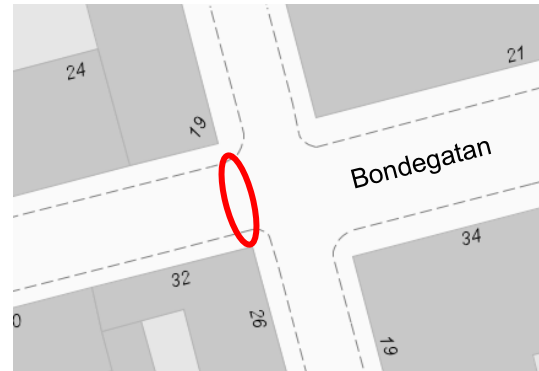
Södermannagatan/Bondegatan västra sidan

Korsning längs huvudgata	nej
Fordonsflöden längs tvärgata	500
Gångflöden (huvudgata)	Ca 2200
Buss på tvärgata	nej
Dubbelriktad – enkelriktad	enkelriktad
Trafikreglering i korsning	Södermannagatan övergår i gågata söder om korsningen
Övergångsställe	nej
Tillgänglighetsanpassad	nej
Mittrefug i befintlig passage	nej
Tvärgatans bredd	6
Längsgående gångbanans bredd	2,2 resp 1,8
Angöring på tvärgata (i närhet till korsning)	ja
Olyckor	0 olyckor
Väjningsbeteende	2

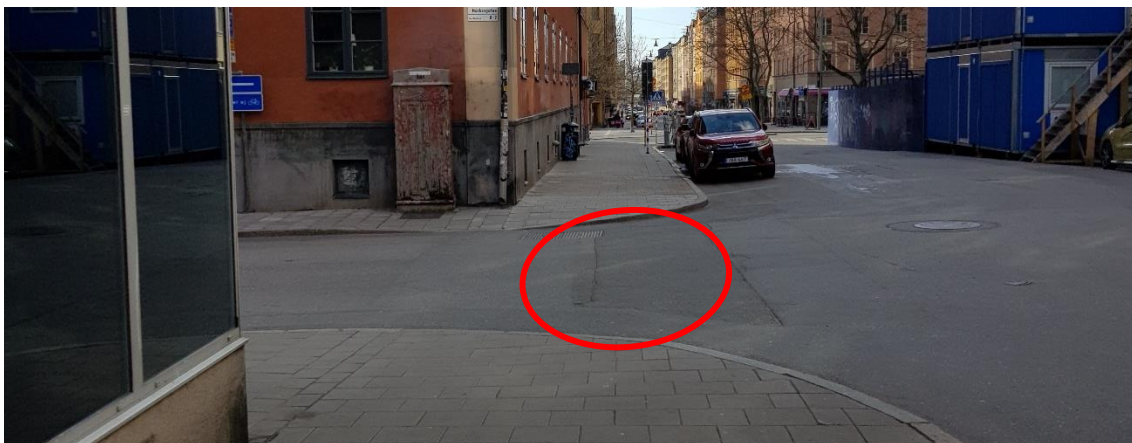
3.6. Södermannagatan/Närkesgatan

Korsning längs huvudgata	nej
Fordonsflöden längs tvärgata	800
Gångflöden (huvudgata)	Ca 1300
Buss på tvärgata	nej
Dubbelriktad – enkelriktad	enkelriktad
Trafikreglering i korsning	högerregeln
Övergångsställe	nej
Tillgänglighetsanpassad	nej
Mittrefug i befintlig passage	nej
Tvärgatans bredd	7
Längsgående gångbanans bredd	4
Angöring på tvärgata (i närhet till korsning)	ja
Olyckor	1 st G0
Väjningsbeteende	2

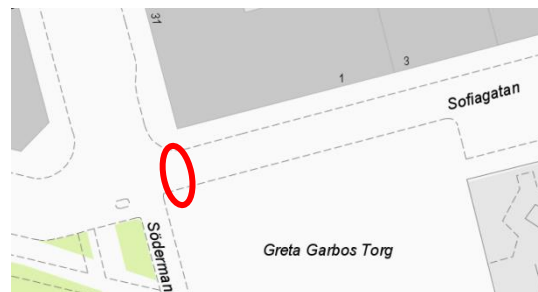
3.7. Södermannagatan/Sofiagatan östra sidan

Korsning längs huvudgata	nej
Fordonsflöden längs tvärgata	600
Gångflöden (huvudgata)	Ca 1000
Buss på tvärgata	nej
Dubbelriktad – enkelriktad	enkelriktad
Trafikreglering i korsning	högerregeln
Övergångsställe	nej
Tillgänglighetsanpassad	nej
Mittrefug i befintlig passage	nej
Tvärgatans bredd	5
Längsgående gångbanans bredd	4
Angöring på tvärgata (i närhet till korsning)	ja
Olyckor	1 st K, 1 st G1
Vägningsbeteende	2

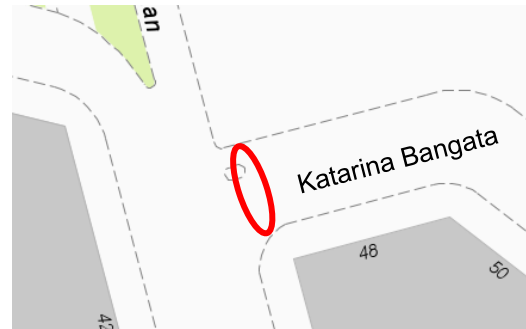
3.8. Södermannagatan/Katarina Bangata östra sidan

Korsning längs huvudgata	nej
Fordonsflöden längs tvärgata	1400
Gångflöden (huvudgata)	Ca 1500
Buss på tvärgata	nej
Dubbelriktad – enkelriktad	enkelriktad
Trafikreglering i korsning	högerregeln
Övergångsställe	nej
Tillgänglighetsanpassad	nej
Mittrefug i befintlig passage	ja (för cb)
Tvärgatans bredd	9
Längsgående gångbanans bredd	3
Angöring på tvärgata (i närhet till korsning)	ja
Olyckor	1 st G0
Väjningsbeteende	2

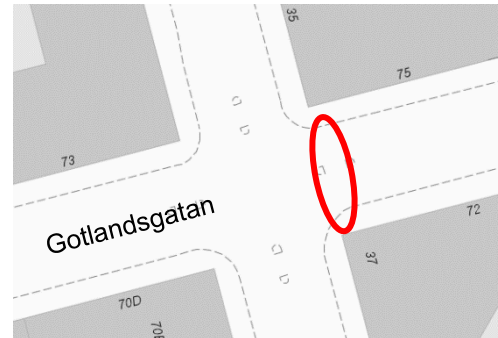
3.9. Södermannagatan/Gotlandsgatan östra sidan

Korsning längs huvudgata	nej
Fordonsflöden längs tvärgata	1300
Gångflöden (huvudgata)	Ca 1500
Buss på tvärgata	nej
Dubbelriktad – enkelriktad	dubbelriktad trafik
Trafikreglering i korsning	högerregeln
Övergångsställe	ja
Tillgänglighetsanpassad	ja
Mittrefug i befintlig passage	ja
Tvärgatans bredd	11
Längsgående gångbanans bredd	3
Angöring på tvärgata (i närhet till korsning)	ja
Olyckor	0
Väjningsbeteende	1

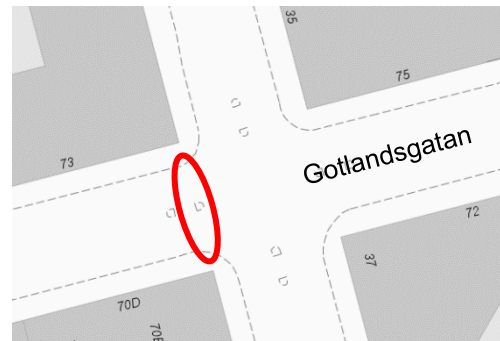
3.10. Södermannagatan/Gotlandsgatan västra sidan

Korsning längs huvudgata	nej
Fordonsflöden längs tvärgata	2000
Gångflöden (huvudgata)	Ca 1500
Buss på tvärgata	nej
Dubbelriktad – enkelriktad	dubbelriktad
Trafikreglering i korsning	högerregeln
Övergångsställe	ja
Tillgänglighetsanpassad	ja
Mittrefug i befintlig passage	ja
Tvärgatans bredd	12
Längsgående gångbanans bredd	3
Angöring på tvärgata (i närhet till korsning)	ja
Olyckor	2 st C
Väjningsbeteende	1

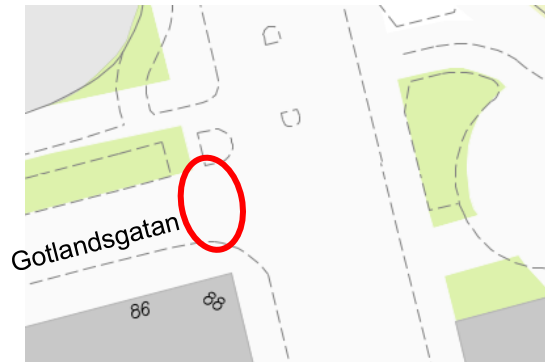
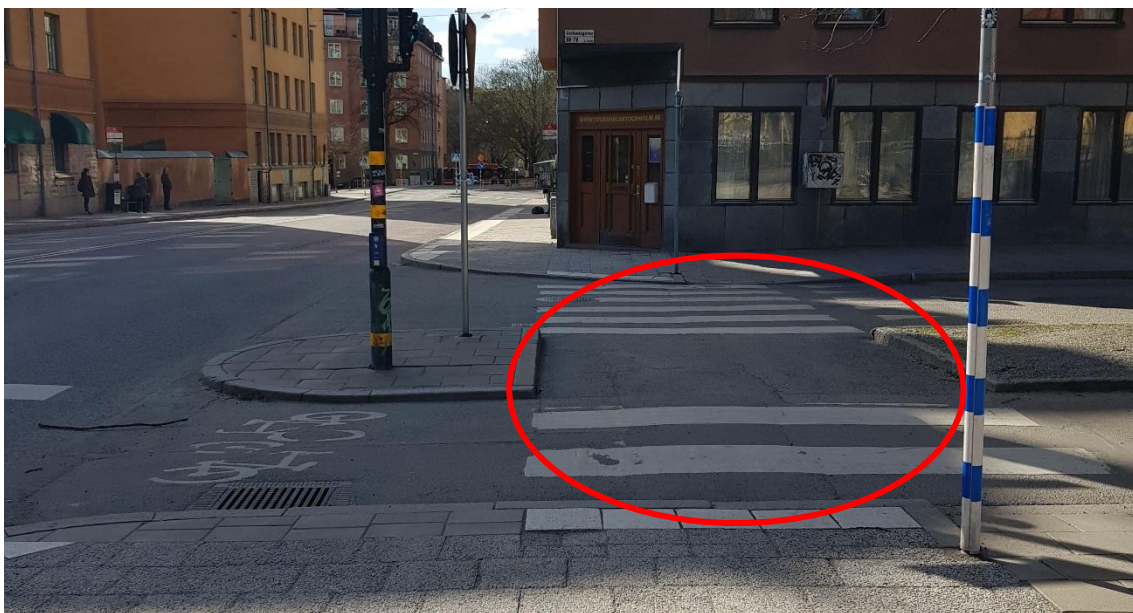
3.11. Renstiernas gata/Gotlandsgatan

Korsning längs huvudgata	ja
Fordonsflöden längs tvärgata	300
Gångflöden (huvudgata)	Ca 1500
Buss på tvärgata	nej
Dubbelriktad – enkelriktad	enkelriktad
Trafikreglering i korsning	väjningsplikt
Övergångsställe	ja
Tillgänglighetsanpassad	ja
Mittrefug i befintlig passage	nej
Tvärgatans bredd	12
Längsgående gångbanans bredd	3
Angöring på tvärgata (i närhet till korsning)	ja
Olyckor	1 st K
Väjningsbeteende	1

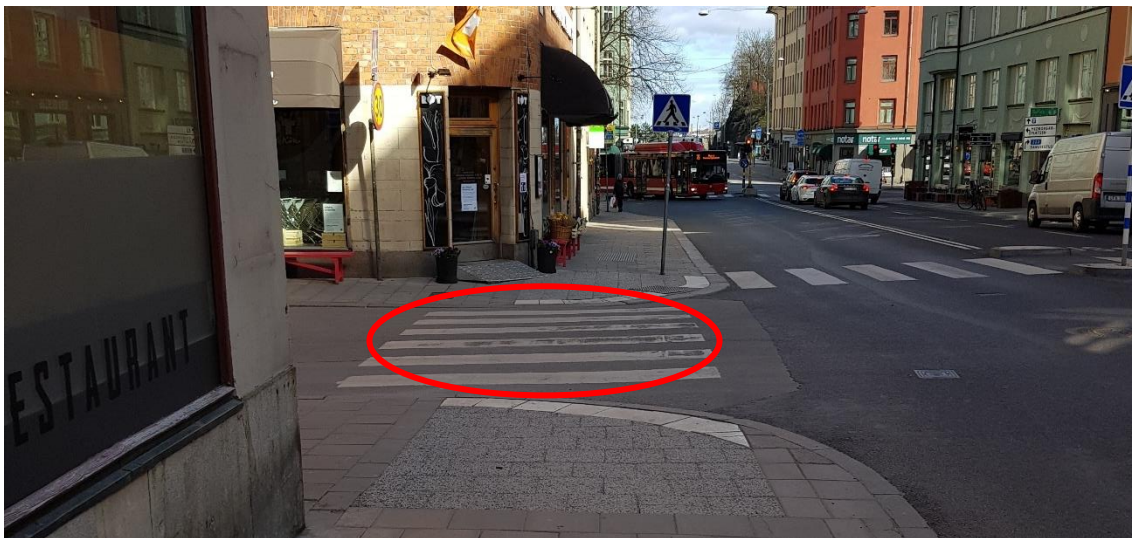
3.12. Renstiernas gata/Kocksgatan västra sidan

Korsning längs huvudgata	ja
Fordonsflöden längs tvärgata	900
Gångflöden (huvudgata)	Ca 2000
Buss på tvärgata	nej
Dubbelriktad – enkelriktad	enkelriktad
Trafikreglering i korsning	högerregeln
Övergångsställe	ja
Tillgänglighetsanpassad	ja
Mittrefug i befintlig passage	nej
Tvärgatans bredd	7
Längsgående gångbanans bredd	2,5
Angöring på tvärgata (i närhet till korsning)	ja
Olyckor	0 olyckor
Väjningsbeteende	1

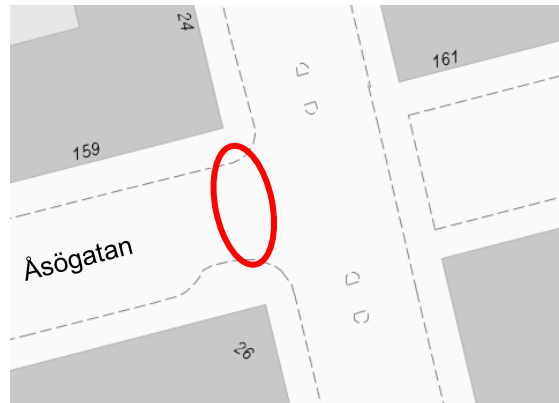
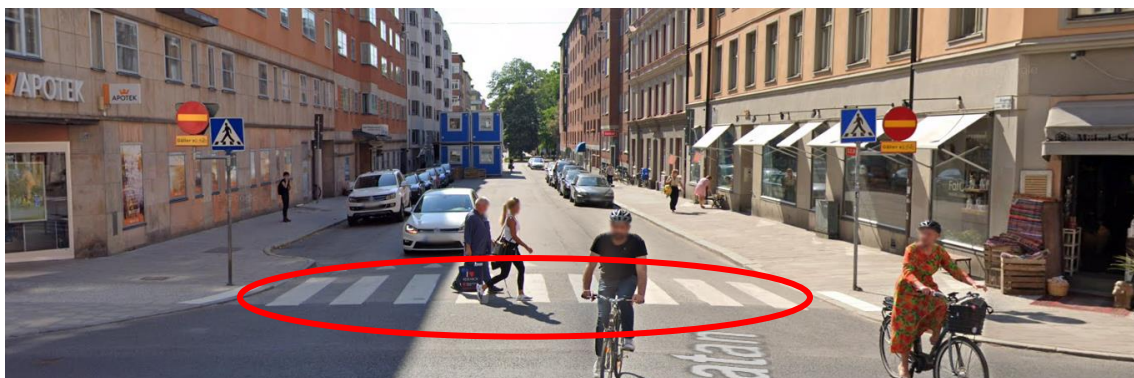
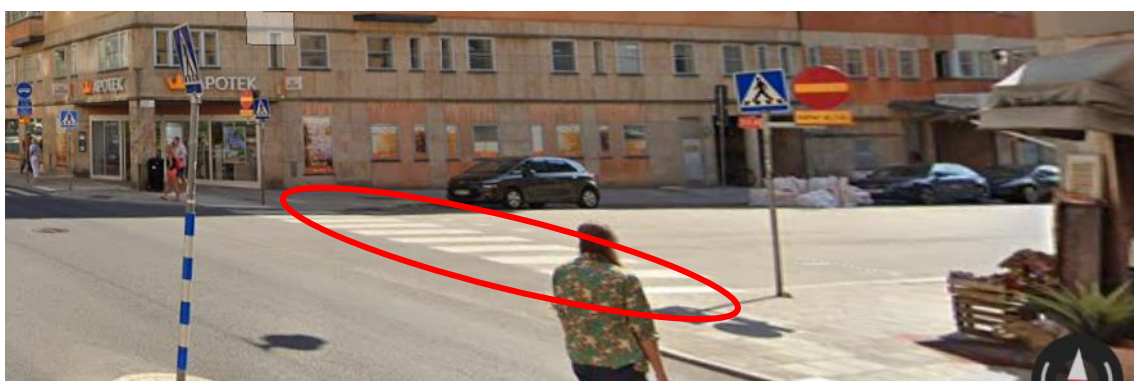
3.13. Renstiernas gata/Åsögatan västra sidan

Korsning längs huvudgata	ja
Fordonsflöden längs tvärgata	1300
Gångflöden (huvudgata)	Ca 2000
Buss på tvärgata	nej
Dubbelriktad – enkelriktad	enkelriktad
Trafikreglering i korsning	högerregeln
Övergångsställe	ja
Tillgänglighetsanpassad	ja
Mittrefug i befintlig passage	nej
Tvärgatans bredd	10
Längsgående gångbanans bredd	2,5
Angöring på tvärgata (i närhet till korsning)	ja
Olyckor	1 st V0
Väjningsbeteende	1

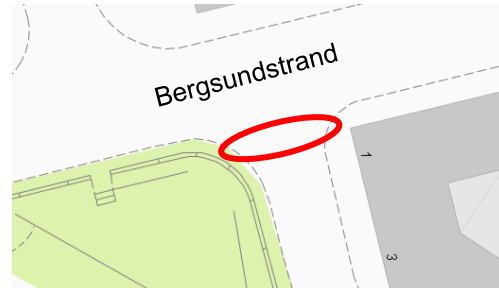
3.14. Bergsundstrand/Hornstulls strand

Korsning längs huvudgata	nej
Fordonsflöden längs tvärgata	2000
Gångflöden (huvudgata)	Ca 3000
Buss på tvärgata	ja 54?, 66
Dubbelriktad – enkelriktad	dubbel
Trafikreglering i korsning	högerregel
Övergångsställe	ja
Tillgänglighetsanpassad	ja
Mittrefug i befintlig passage	nej
Tvärgatans bredd	8,5
Längsgående gångbanans bredd	2 resp. 3,5
Angöring på tvärgata (i närhet till korsning)	nej
Olyckor	0 olyckor
Väjningsbeteende	1

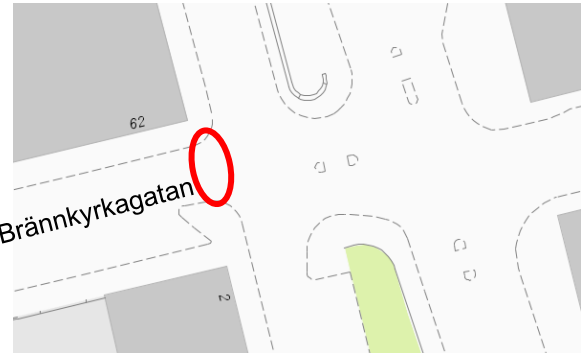
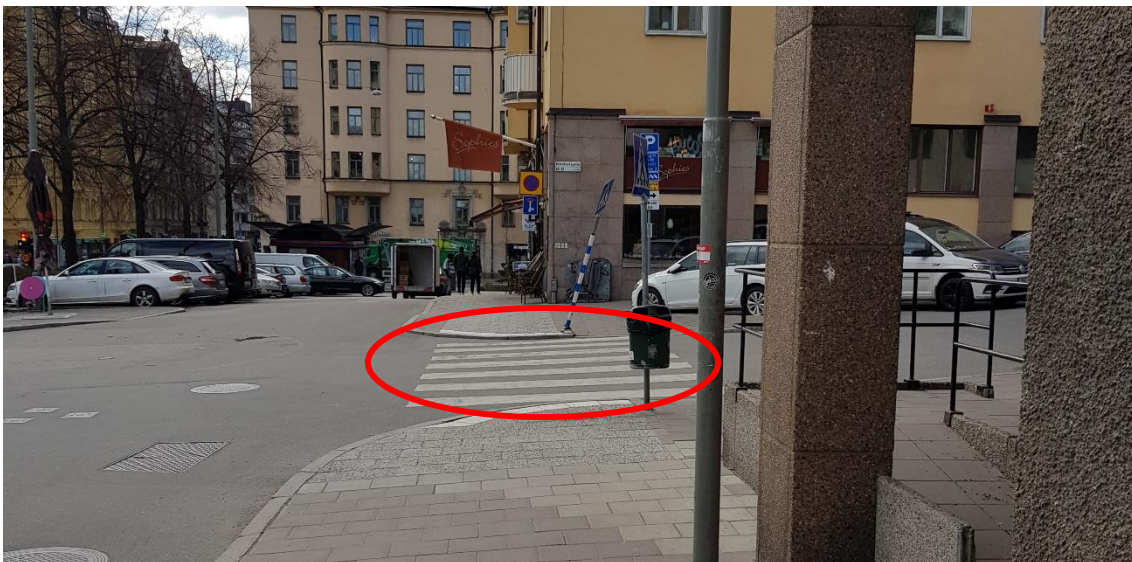
3.15. Brännkyrkag./Bysis

Korsning längs huvudgata	nej
Fordonsflöden längs tvärgata	700
Gångflöden (huvudgata)	Ca 1200
Buss på tvärgata	nej
Dubbelriktad – enkelriktad	dubbel
Trafikreglering i korsning	återvändsgata
Övergångsställe	ja
Tillgänglighetsanpassad	ja
Mittrefug i befintlig passage	nej
Tvärgatans bredd	7
Längsgående gångbanans bredd	3
Angöring på tvärgata (i närhet till korsning)	ja
Olyckor	0 olyckor
Väjningsbeteende	1

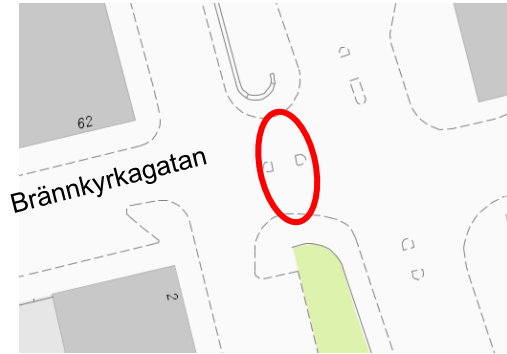
3.16. Brännkyrkag./Torkel Knutssons gata

Korsning längs huvudgata	ja
Fordonsflöden längs tvärgata	700
Gångflöden (huvudgata)	Ca 1500
Buss på tvärgata	nej
Dubbelriktad – enkelriktad	dubbel
Trafikreglering i korsning	högerregel
Övergångsställe	ja
Tillgänglighetsanpassad	ja
Mittrefug i befintlig passage	ja
Tvärgatans bredd	12
Längsgående gångbanans bredd	9
Angöring på tvärgata (i närhet till korsning)	nej
Olyckor	0 olyckor
Väjningsbeteende	2

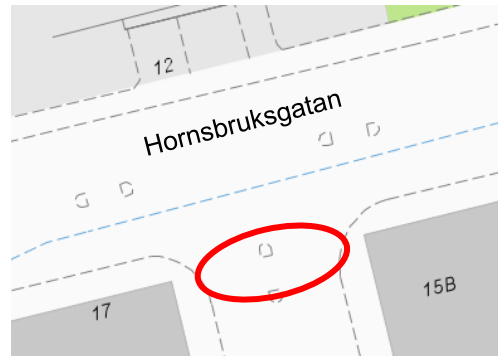
3.17. Hornsbruksgatan/Lignagatan

Korsning längs huvudgata	nej
Fordonsflöden längs tvärgata	1100
Gångflöden (huvudgata)	Ca 1500
Buss på tvärgata	nej
Dubbelriktad – enkelriktad	dubbel
Trafikreglering i korsning	högerregel
Övergångsställe	ja
Tillgänglighetsanpassad	ja
Mittrefug i befintlig passage	ja
Tvärgatans bredd	nej
Längsgående gångbanans bredd	2,5
Angöring på tvärgata (i närhet till korsning)	ja
Olyckor	0 olyckor
Väjningsbeteende	1

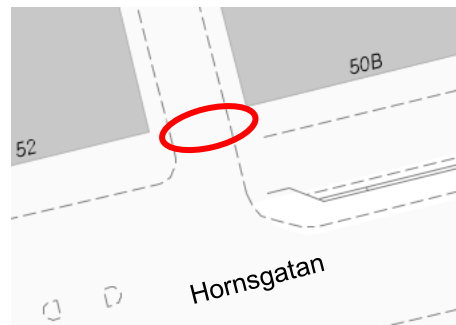
3.18. Hornsgatan/Blecktornsgränd

Korsning längs huvudgata	ja
Fordonsflöden längs tvärgata	600
Gångflöden (huvudgata)	Ca 2000
Buss på tvärgata	nej
Dubbelriktad – enkelriktad	enkelriktad
Trafikreglering i korsning	väjning från Blecktornsgränd
Övergångsställe	nej
Tillgänglighetsanpassad	nej
Mittrefug i befintlig passage	nej
Tvärgatans bredd	4
Längsgående gångbanans bredd	4
Angöring på tvärgata (i närhet till korsning)	nej
Olyckor	0 olyckor (3 st precis intill:1 st G0, 1 st C, 1 st U)
Väjningsbeteende	2

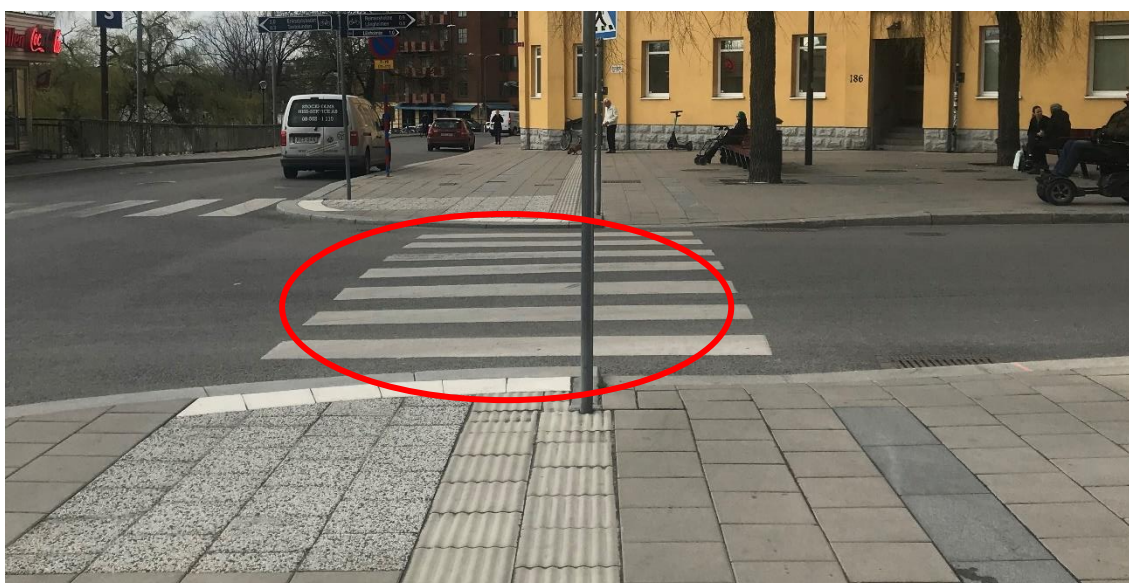
3.19. Hornsgatan/Hornstulls strand

Korsning längs huvudgata	ja
Fordonsflöden längs tvärgata	1700
Gångflöden (huvudgata)	Ca 3500
Buss på tvärgata	ja 54?, 66
Dubbelriktad – enkelriktad	dubbel
Trafikreglering i korsning	återvändsgata förutom för buss (från hornstulls strand)
Övergångsställe	ja
Tillgänglighetsanpassad	ja
Mittrefug i befintlig passage	nej
Tvärgatans bredd	7,5
Längsgående gångbanans bredd	torg
Angöring på tvärgata (i närhet till korsning)	nej
Olyckor	0 olyckor, återvändgränd för trafik mot Hornsgatan (förutom buss) (vändplan vid korsning med Långholmsgatan)
Vägningsbeteende	1

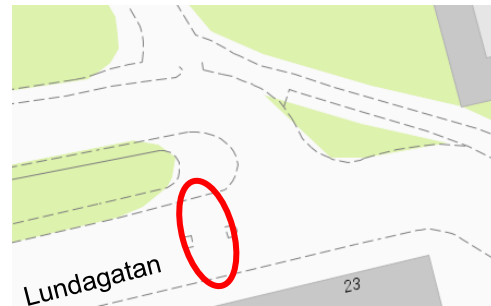
3.20. Lundagatan

Korsning längs huvudgata	nej
Fordonsflöden längs tvärgata	3700
Gångflöden (huvudgata)	Ca 1000
Buss på tvärgata	ja
Dubbelriktad – enkelriktad	dubbel
Trafikreglering i korsning	ingen korsning
Övergångsställe	ja
Tillgänglighetsanpassad	ja
Mittrefug i befintlig passage	ja
Tvärgatans bredd	8,5
Längsgående gångbanans bredd	
Angöring på tvärgata (i närhet till korsning)	ja
Olyckor	0 olyckor (i närheten:1 st G1, 1 st G0), konstig plats för genomgående (tvärs över Lundagatan)
Vägningsbeteende	1

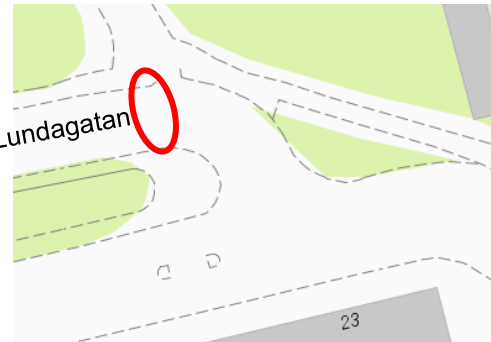
3.21. Lundagatan/Skinarviksbacken

Korsning längs huvudgata	nej
Fordonsflöden längs tvärgata	500
Gångflöden (huvudgata)	Ca 1000
Buss på tvärgata	nej
Dubbelriktad – enkelriktad	enkel
Trafikreglering i korsning	ingen korsning
Övergångsställe	ja
Tillgänglighetsanpassad	nej
Mittrefug i befintlig passage	nej
Tvärgatans bredd	6
Längsgående gångbanans bredd	
Angöring på tvärgata (i närhet till korsning)	ja
Olyckor	0 olyckor, kopplar till Skinnaviksbackens gc men korsar Lundagatan
Väjningsbeteende	1

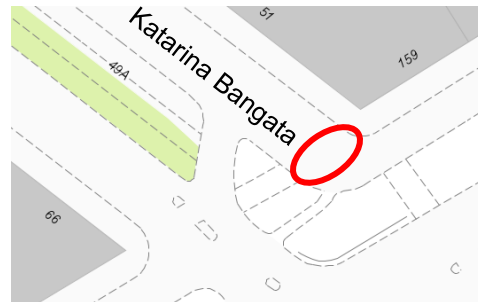
3.22. Ringv./Katarina Bangata

Korsning längs huvudgata	ja
Fordonsflöden längs tvärgata	300
Gångflöden (huvudgata)	Ca 2500
Buss på tvärgata	nej
Dubbelriktad – enkelriktad	enkelriktad
Trafikreglering i korsning	ingen korsning
Övergångsställe	ja
Tillgänglighetsanpassad	ja
Mittrefug i befintlig passage	nej
Tvärgatans bredd	9
Längsgående gångbanans bredd	3,5
Angöring på tvärgata (i närhet till korsning)	ja
Olyckor	0 olyckor, ingen självklar plats, vid en kurva
Väjningsbeteende	1

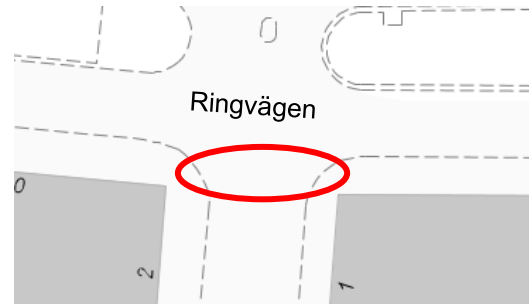
3.23. Ringv. /Gräsgatan södra sidan

Korsning längs huvudgata	ja
Fordonsflöden längs tvärgata	400
Gångflöden (huvudgata)	3600
Buss på tvärgata	nej
Dubbelriktad – enkelriktad	dubbel
Trafikreglering i korsning	höger
Övergångsställe	nej
Tillgänglighetsanpassad	nej
Mittrefug i befintlig passage	nej
Tvärgatans bredd	9
Längsgående gångbanans bredd	3,2
Angöring på tvärgata (i närhet till korsning)	ja
Olyckor	1 st G0, 1 st F (ytterligare olyckor en bit från korsningen) sänkt ks
Väjningsbeteende	2

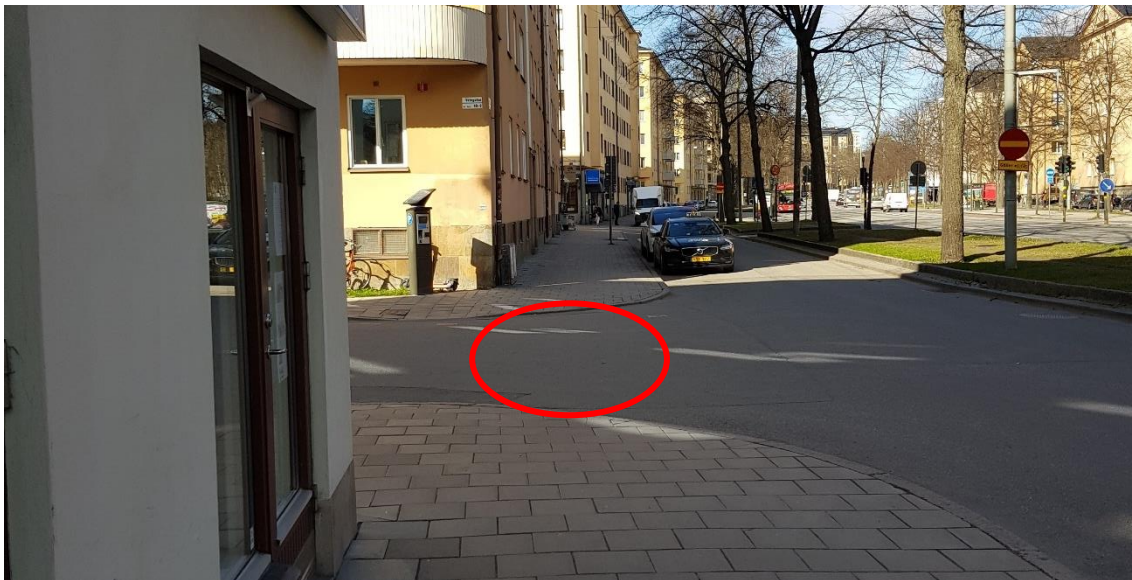
3.24. Ringv. / Vetegatan södra sidan

Korsning längs huvudgata	ja
Fordonsflöden längs tvärgata	400
Gångflöden (huvudgata)	Ca 3600
Buss på tvärgata	nej
Dubbelriktad – enkelriktad	dubbel
Trafikreglering i korsning	högerregeln
Övergångsställe	nej
Tillgänglighetsanpassad	nej
Mittrefug i befintlig passage	nej
Tvärgatans bredd	9
Längsgående gångbanans bredd	3,2
Angöring på tvärgata (i närhet till korsning)	ja
Olyckor	1 st G0, sänkt ks
Väjningsbeteende	2

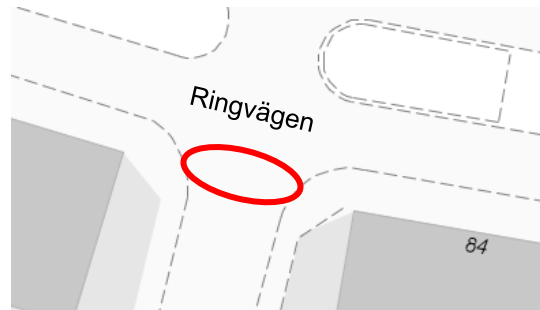
3.25. Ringv./Havregatan södra sidan

Korsning längs huvudgata	ja
Fordonsflöden längs tvärgata	400
Gångflöden (huvudgata)	Ca 3600
Buss på tvärgata	nej
Dubbelriktad – enkelriktad	dubbel
Trafikreglering i korsning	högerregeln
Övergångsställe	nej
Tillgänglighetsanpassad	nej
Mittrefug i befintlig passage	nej
Tvärgatans bredd	9
Längsgående gångbanans bredd	3,2
Angöring på tvärgata (i närhet till korsning)	ja
Olyckor	0 olyckor
Väjningsbeteende	2

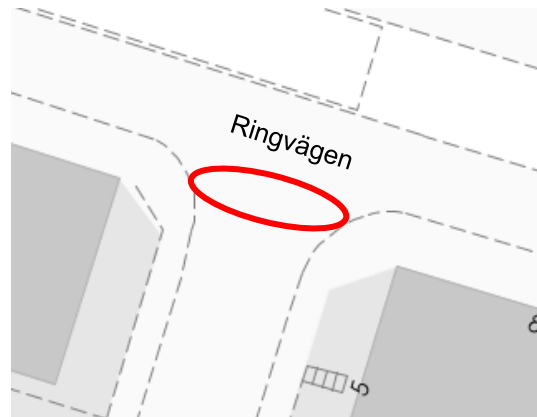
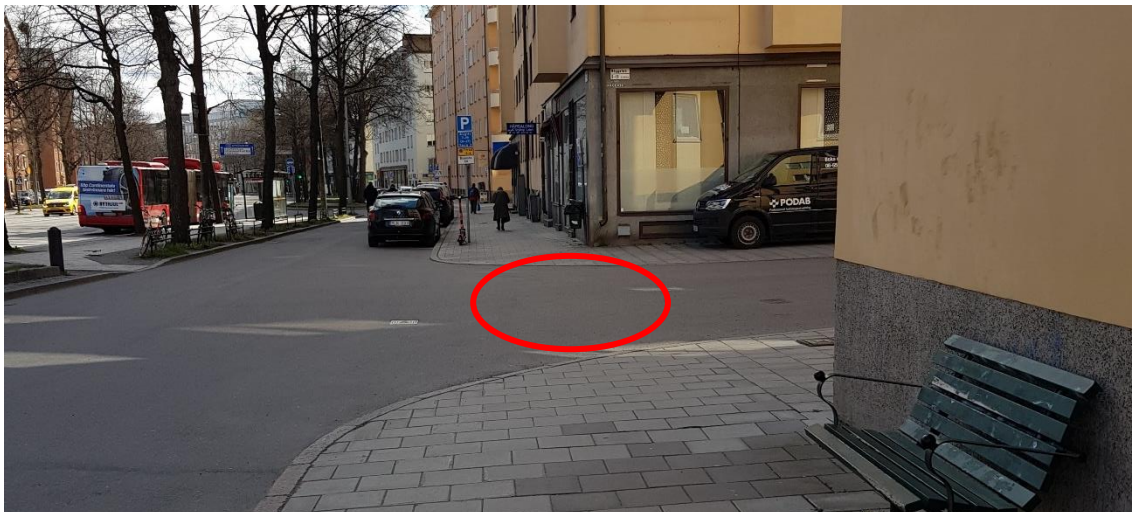
3.26. Ringv./Rågg. södra sidan

Korsning längs huvudgata	ja
Fordonsflöden längs tvärgata	300
Gångflöden (huvudgata)	Ca 4000
Buss på tvärgata	nej
Dubbelriktad – enkelriktad	dubbel
Trafikreglering i korsning	högerregeln
Övergångsställe	nej
Tillgänglighetsanpassad	nej
Mittrefug i befintlig passage	nej
Tvärgatans bredd	9
Längsgående gångbanans bredd	3,2
Angöring på tvärgata (i närhet till korsning)	ja
Olyckor	2 st G0
Väjningsbeteende	2

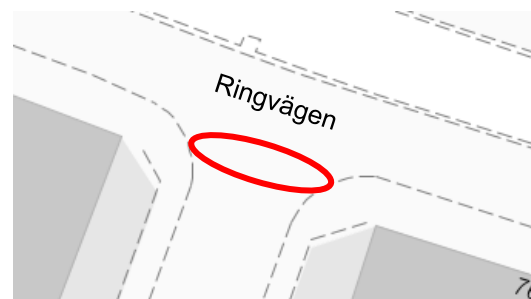
3.27. Ringv./Timotejg. södra sidan

Korsning längs huvudgata	ja
Fordonsflöden längs tvärgata	200
Gångflöden (huvudgata)	Ca 4000
Buss på tvärgata	nej
Dubbelriktad – enkelriktad	dubbel
Trafikreglering i korsning	högerregeln
Övergångsställe	nej
Tillgänglighetsanpassad	nej
Mittrefug i befintlig passage	nej
Tvärgatans bredd	9
Längsgående gångbanans bredd	3,2
Angöring på tvärgata (i närhet till korsning)	ja
Olyckor	1 st C, 1 st G0
Väjningsbeteende	2

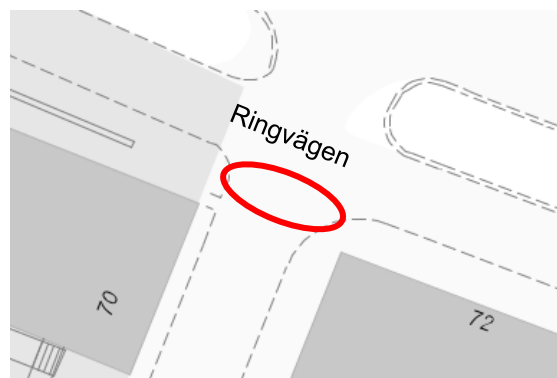
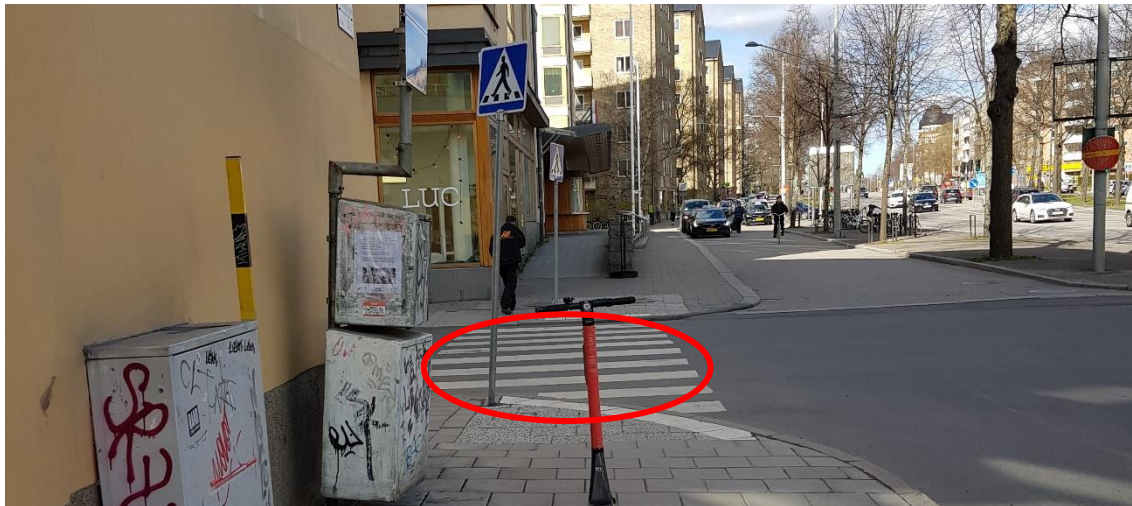
3.28. Ringv./Vickerg. södra sidan

Korsning längs huvudgata	ja
Fordonsflöden längs tvärgata	800
Gångflöden (huvudgata)	Ca 5000
Buss på tvärgata	nej
Dubbelriktad – enkelriktad	dubbel
Trafikreglering i korsning	högerregeln
Övergångsställe	ja
Tillgänglighetsanpassad	ja
Mittrefug i befintlig passage	nej
Tvärgatans bredd	7
Längsgående gångbanans bredd	2
Angöring på tvärgata (i närhet till korsning)	ja
Olyckor	1 st C
Väjningsbeteende	2

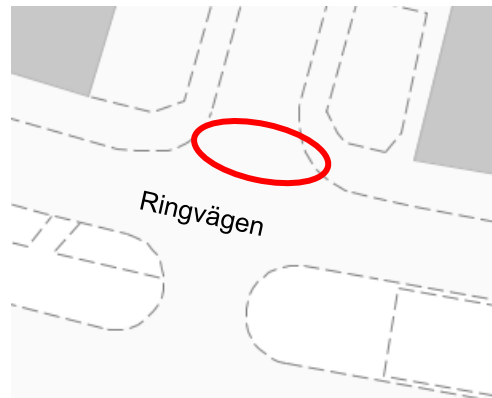
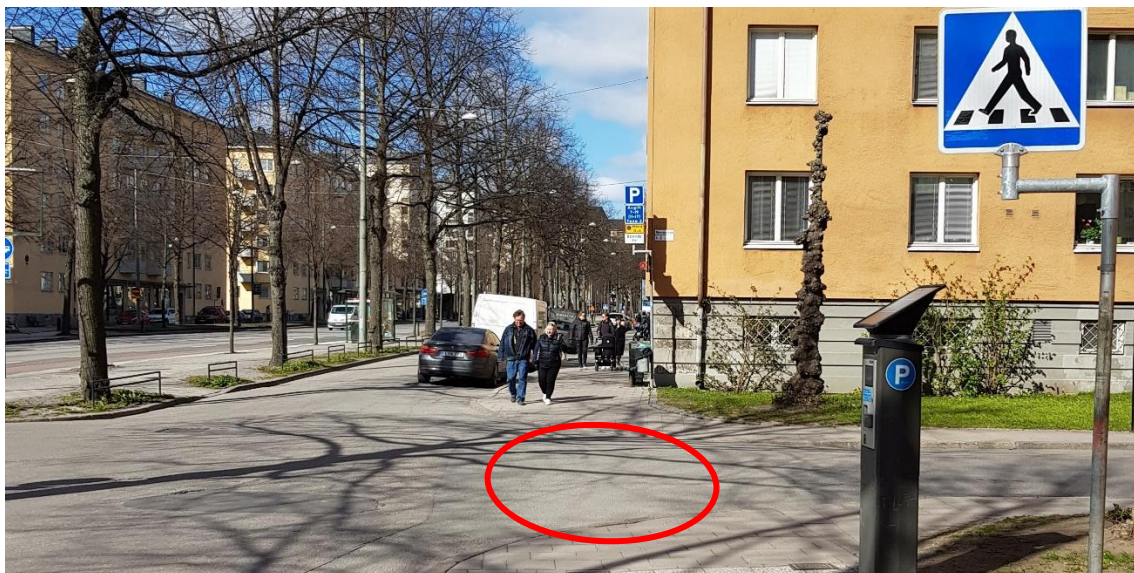
3.29. Ringv./Havreg. norra sidan

Korsning längs huvudgata	ja
Fordonsflöden längs tvärgata	200
Gångflöden (huvudgata)	Ca 5600
Buss på tvärgata	nej
Dubbelriktad – enkelriktad	dubbel
Trafikreglering i korsning	återvändsgata
Övergångsställe	nej
Tillgänglighetsanpassad	nej
Mittrefug i befintlig passage	nej
Tvärgatans bredd	7
Längsgående gångbanans bredd	3,5
Angöring på tvärgata (i närhet till korsning)	ja
Olyckor	1 st G1, återvändsgata
Väjningsbeteende	22

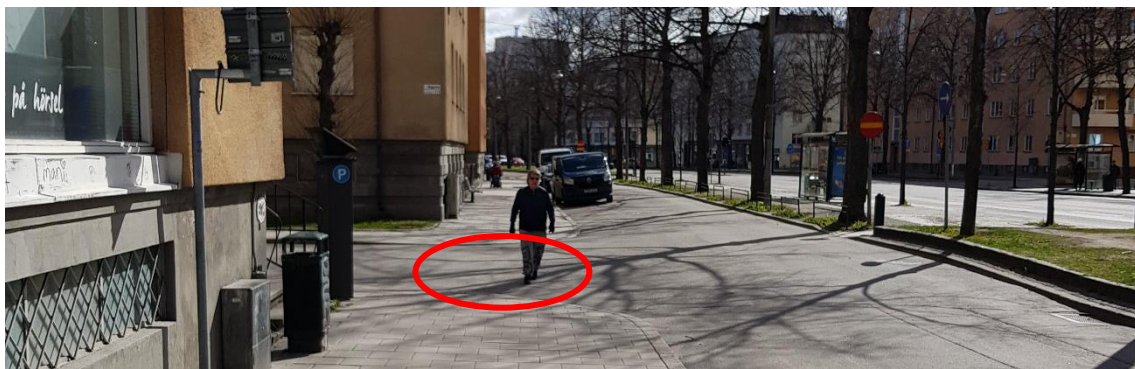
3.30. Ringv./Rågg. norra sidan

Korsning längs huvudgata	ja
Fordonsflöden längs tvärgata	200
Gångflöden (huvudgata)	Ca 4000
Buss på tvärgata	nej
Dubbelriktad – enkelriktad	dubbel
Trafikreglering i korsning	återvändsgata
Övergångsställe	nej
Tillgänglighetsanpassad	nej
Mittrefug i befintlig passage	nej
Tvärgatans bredd	7
Längsgående gångbanans bredd	3,5
Angöring på tvärgata (i närhet till korsning)	ja
Olyckor	2 st G0, återvändsgata
Väjningsbeteende

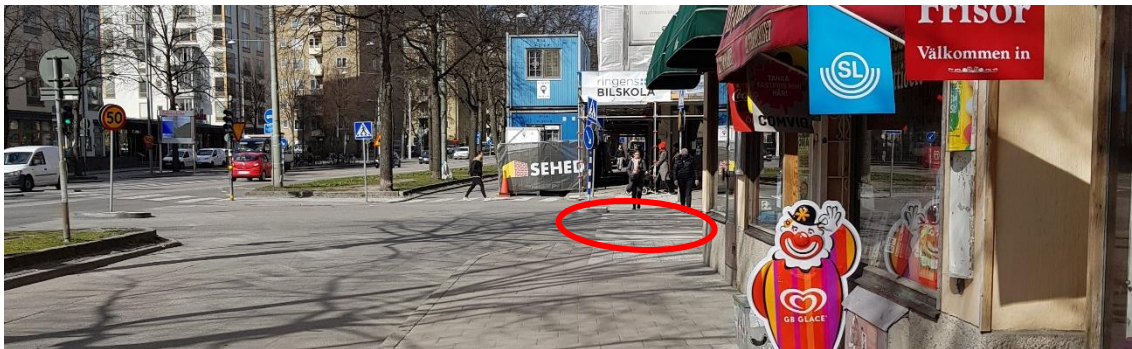
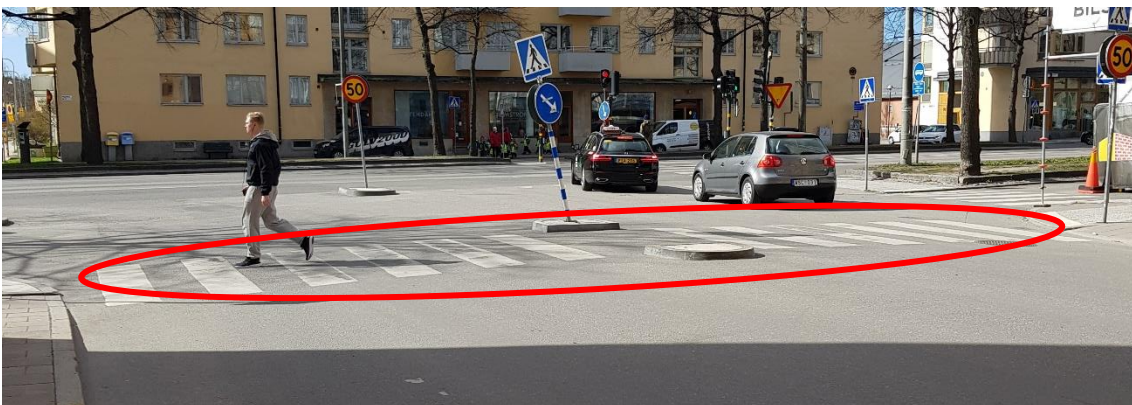
3.31. Ringv./Grindsg. norra sidan

Korsning längs huvudgata	ja
Fordonsflöden längs tvärgata	2100
Gångflöden (huvudgata)	Ca 3500
Buss på tvärgata	ja nr 57
Dubbelriktad – enkelriktad	dubbel
Trafikreglering i korsning	högerregeln
Övergångsställe	ja
Tillgänglighetsanpassad	ja
Mittrefug i befintlig passage	ja
Tvärgatans bredd	16
Längsgående gångbanans bredd	3,5
Angöring på tvärgata (i närhet till korsning)	nej
Olyckor	1 st C, 1 st U, 1 st C0
Väjningsbeteende	2

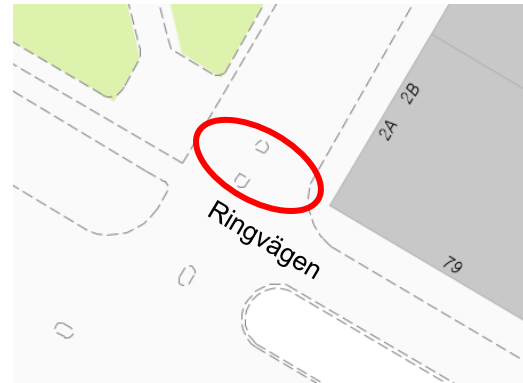
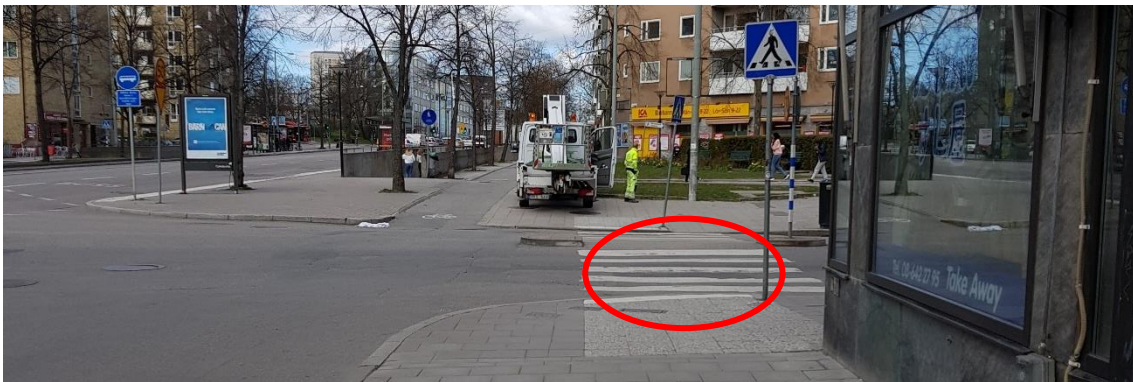
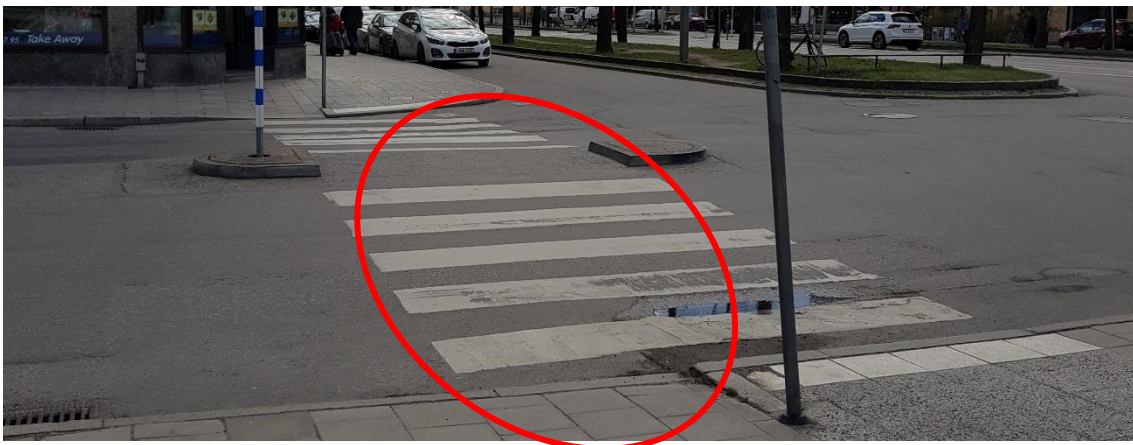
3.32. Ringv./Blekingeg. norra sidan

Korsning längs huvudgata	ja
Fordonsflöden längs tvärgata	1700
Gångflöden (huvudgata)	Ca 2500
Buss på tvärgata	nej
Dubbelriktad – enkelriktad	dubbelriktad
Trafikreglering i korsning	högerregeln
Övergångsställe	ja
Tillgänglighetsanpassad	ja
Mittrefug i befintlig passage	ja
Tvärgatans bredd	12
Längsgående gångbanans bredd	
Angöring på tvärgata (i närhet till korsning)	delvis p-förbud (vissa tider av dygnet)
Olyckor	1 st G0
Väjningsbeteende	2

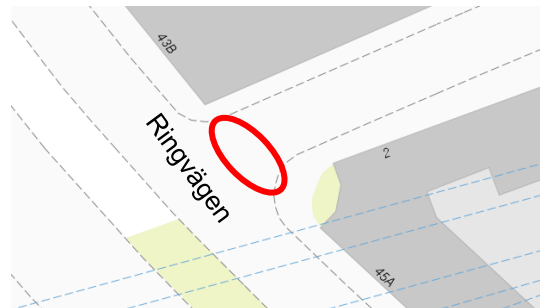
3.33. Ringv./Sköldgatan

Korsning längs huvudgata	ja
Fordonsflöden längs tvärgata	200
Gångflöden (huvudgata)	Ca 500
Buss på tvärgata	nej
Dubbelriktad – enkelriktad	dubbel
Trafikreglering i korsning	högerregel
Övergångsställe	ja
Tillgänglighetsanpassad	ja
Mittrefug i befintlig passage	nej
Tvärgatans bredd	8
Längsgående gångbanans bredd	4
Angöring på tvärgata (i närhet till korsning)	ja
Olyckor	1 st G3
Väjningsbeteende	1

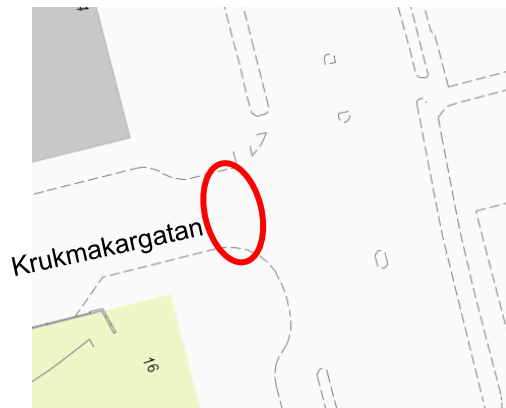
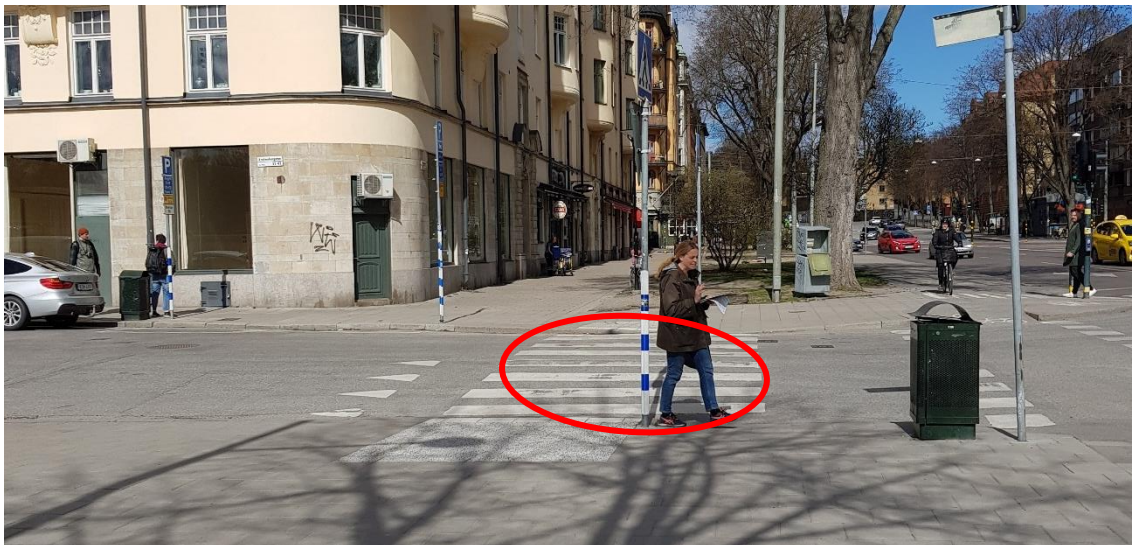
3.34. Ringv./Krukmakarg. västra sidan

Korsning längs huvudgata	ja
Fordonsflöden längs tvärgata	900
Gångflöden (huvudgata)	Ca 2000
Buss på tvärgata	nej
Dubbelriktad – enkelriktad	dubbel
Trafikreglering i korsning	väjning från Krukmakargatan
Övergångsställe	ja
Tillgänglighetsanpassad	ja
Mittrefug i befintlig passage	nej
Tvärgatans bredd	8
Längsgående gångbanans bredd	Två gångbanor
Angöring på tvärgata (i närhet till korsning)	ja
Olyckor	0 olyckor (4 st G0, 1 st U, 1 st C samtliga mitten av Ringvägen), inkludera cykel längs Ringv.
Väjningsbeteende	2

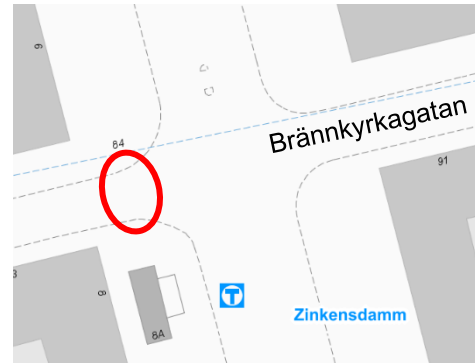
3.35. Ringv./Brännkyrkag. västra sidan

Korsning längs huvudgata	ja
Fordonsflöden längs tvärgata	200
Gångflöden (huvudgata)	Ca 3000
Buss på tvärgata	nej
Dubbelriktad – enkelriktad	dubbel
Trafikreglering i korsning	återvändsgata
Övergångsställe	ja
Tillgänglighetsanpassad	ja
Mittrefug i befintlig passage	nej
Tvärgatans bredd	8
Längsgående gångbanans bredd	Två gångbanor
Angöring på tvärgata (i närhet till korsning)	ja
Olyckor	0 olyckor (tre st i korsningens mitt:1 st F, 1 st G8, 1 st G1)
Väjningsbeteende	1

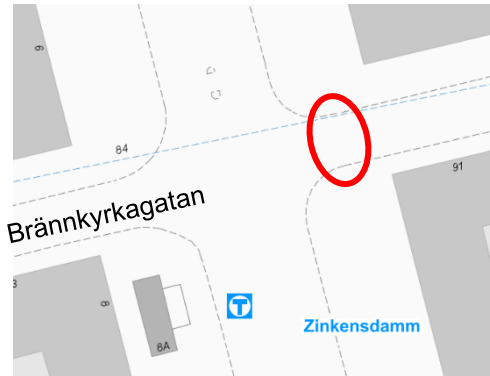
3.36. Ringv./Brännkyrkag. östra sidan

Korsning längs huvudgata	ja
Fordonsflöden längs tvärgata	200
Gångflöden (huvudgata)	Ca 2500
Buss på tvärgata	nej
Dubbelriktad – enkelriktad	blandtrafik
Trafikreglering i korsning	dubbel
Övergångsställe	återvändsgata
Tillgänglighetsanpassad	ja
Mittrefug i befintlig passage	ja
Tvärgatans bredd	8,5
Längsgående gångbanans bredd	Två gångbanor
Angöring på tvärgata (i närhet till korsning)	ja
Olyckor	0 olyckor (tre st i korsningens mitt:1 st F, 1 st G8, 1 st G1)
Väjningsbeteende	2
