Genomgående gångbanor Södermalm

2020-11-13

1. INLEDNING

3. NULÄGE

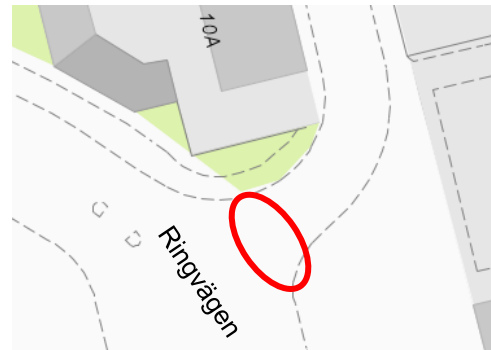
3.37. Ringv./Yttersta Tvärgränd

Korsning längs huvudgata	ja
Fordonsflöden längs tvärgata	200
Gångflöden (huvudgata)	Ca 1000
Buss på tvärgata	nej
Dubbelriktad – enkelriktad	dubbel
Trafikreglering i korsning	återvändsgata
Övergångsställe	ja
Tillgänglighetsanpassad	ja
Mittrefug i befintlig passage	nej
Tvärgatans bredd	7
Längsgående gångbanans bredd	2 resp. två gångbanor
Angöring på tvärgata (i närhet till korsning)	nej
Olyckor	0 olyckor
Väjningsbeteende	1

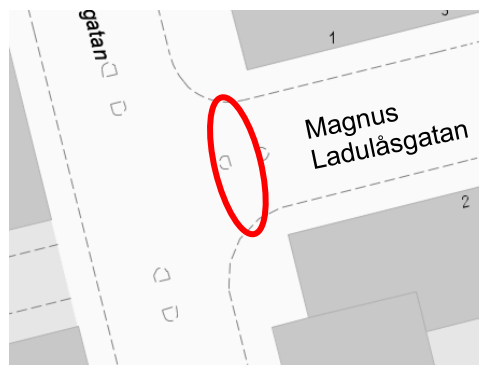
3.38. Rosenlundsgatan/Magnus Ladulåsg.

Korsning längs huvudgata	nej
Fordonsflöden längs tvärgata	5200
Gångflöden (huvudgata)	Ca 5000-10000
Buss på tvärgata	ja nr 55
Dubbelriktad – enkelriktad	dubbel
Trafikreglering i korsning	väjning från Magnus Ladulåsg.
Övergångsställe	ja
Tillgänglighetsanpassad	ja
Mittrefug i befintlig passage	ja
Tvärgatans bredd	12
Längsgående gångbanans bredd	5
Angöring på tvärgata (i närhet till korsning)	ja
Olyckor	0 olyckor
Väjningsbeteende	1

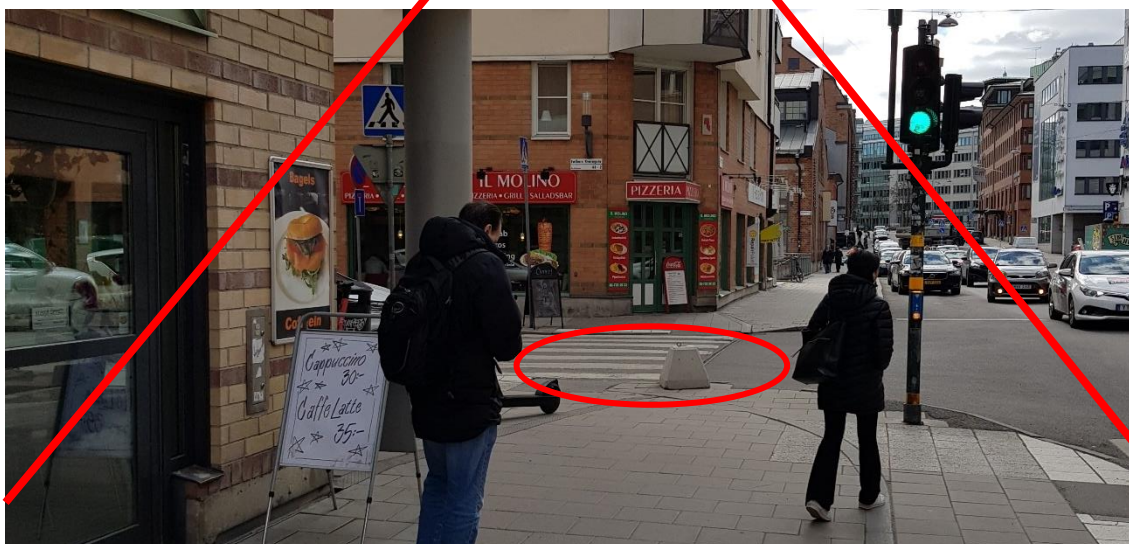
~~3.39. Rosenlundsgatan/Fatburs Kvarng, korsningen undantas då den ej ligger på gatumark.~~

Korsning längs huvudgata	nej
Fordonsflöden längs tvärgata	200
Gångflöden (huvudgata)	Ca 12800
Buss på tvärgata	
Dubbelriktad – enkelriktad	dubbel
Trafikreglering i korsning	återvändsgata
Övergångsställe	ja
Tillgänglighetsanpassad	ja
Mittrefug i befintlig passage	nej
Tvärgatans bredd	7
Längsgående gångbanans bredd	5
Angöring på tvärgata (i närhet till korsning)	nej
Olyckor	0 olyckor (stålbalk i marken?)
Väjningsbeteende	1

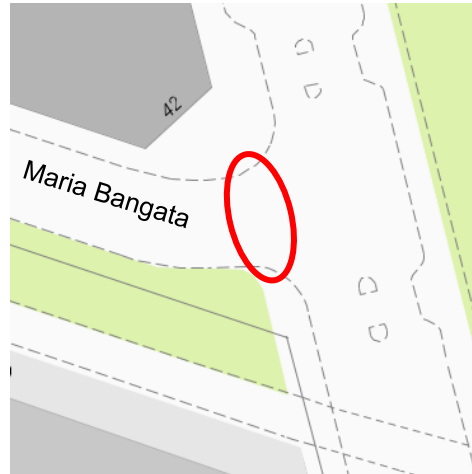
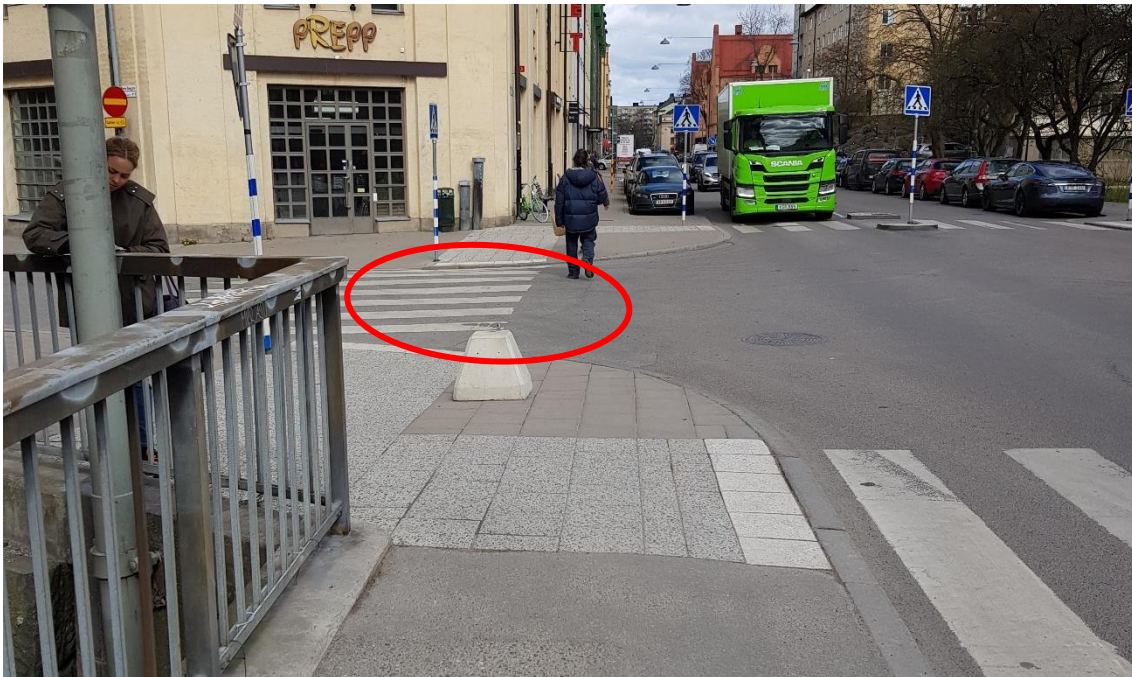
3.40. Rosenlundsgatan/Maria Bang.

Korsning längs huvudgata	nej
Fordonsflöden längs tvärgata	600
Gångflöden (huvudgata)	2600
Buss på tvärgata	nej
Dubbelriktad – enkelriktad	enkel
Trafikreglering i korsning	väjning från Maria bangata
Övergångsställe	ja
Tillgänglighetsanpassad	ja
Mittrefug i befintlig passage	nej
Tvärgatans bredd	9
Längsgående gångbanans bredd	2 resp. 4
Angöring på tvärgata (i närhet till korsning)	ja
Olyckor	0 olyckor (2 st på Rosenlundsgatan)
Väjningsbeteende	1

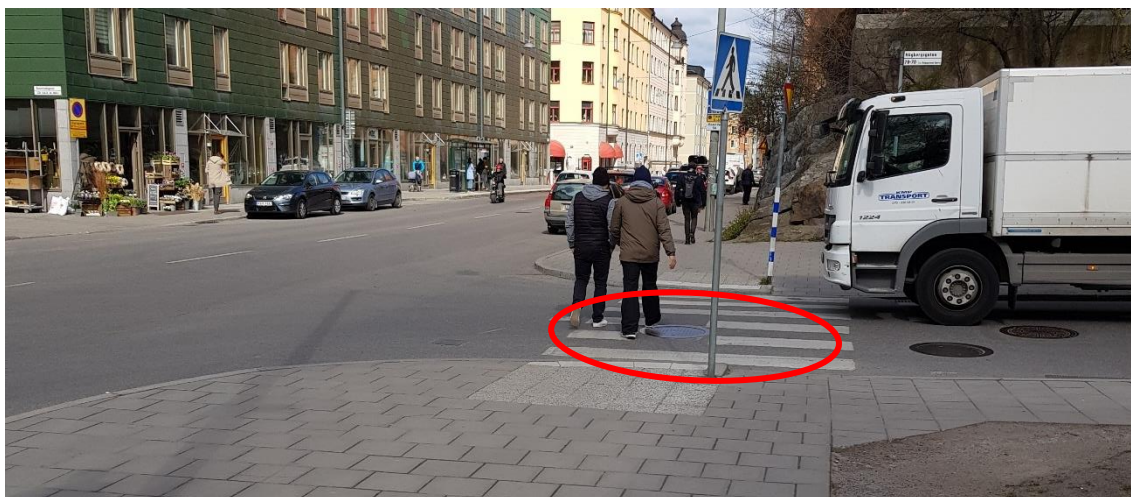
3.41. Rosenlundsgatan/Högbergsg.

Korsning längs huvudgata	nej
Fordonsflöden längs tvärgata	2700
Gångflöden (huvudgata)	4500
Buss på tvärgata	nej
Dubbelriktad – enkelriktad	blandtrafik
Trafikreglering i korsning	dubbel
Övergångsställe	väjning från Högbergsgatan
Tillgänglighetsanpassad	ja
Mittrefug i befintlig passage	ja
Tvärgatans bredd	6
Längsgående gångbanans bredd	5
Angöring på tvärgata (i närhet till korsning)	nej men återvinningsstation
Olyckor	0 olyckor (4 st GO i korsning, troligen vid ög över rosenlundsgatan)
Väjningsbeteende	2

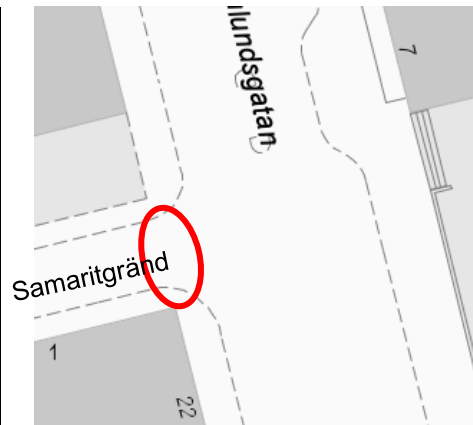
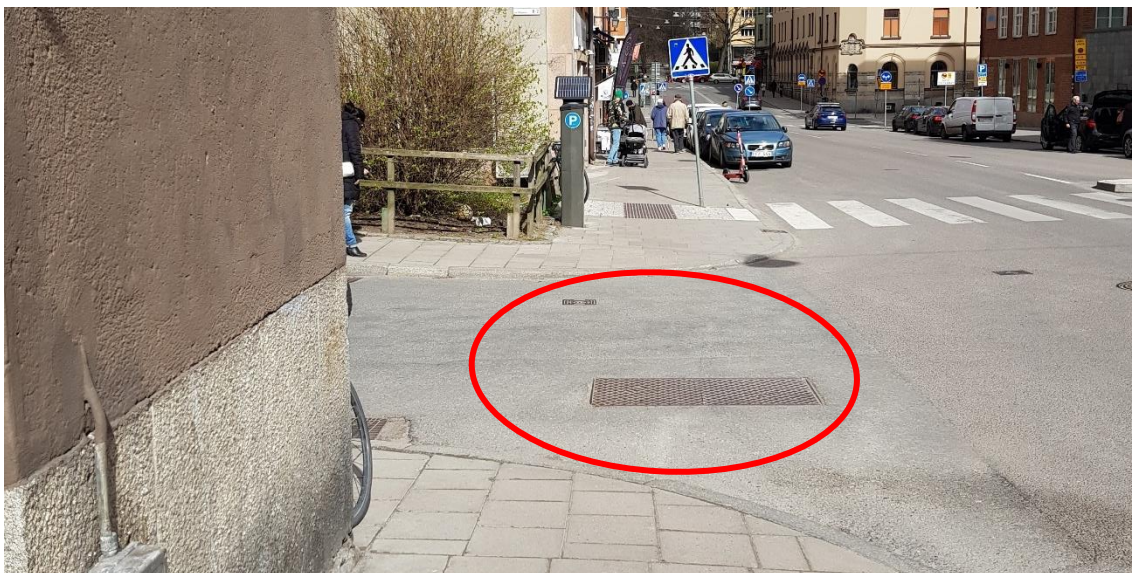
3.42. Rosenlundsgatan/Samaritgränd

Korsning längs huvudgata	nej
Fordonsflöden längs tvärgata	100
Gångflöden (huvudgata)	2600
Buss på tvärgata	nej
Dubbelriktad – enkelriktad	enkelriktad
Trafikreglering i korsning	
Övergångsställe	nej
Tillgänglighetsanpassad	nej
Mittrefug i befintlig passage	nej
Tvärgatans bredd	5,5
Längsgående gångbanans bredd	3
Angöring på tvärgata (i närhet till korsning)	ja
Olyckor	0 olyckor
Väjningsbeteende	2

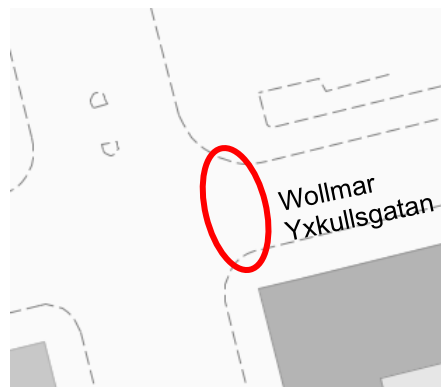
3.43. Rosenlundsgatan/Wollmar Yxkullsg. östra sidan

Korsning längs huvudgata	nej
Fordonsflöden längs tvärgata	1400
Gångflöden (huvudgata)	4500
Buss på tvärgata	nej
Dubbelriktad – enkelriktad	enkel
Trafikreglering i korsning	väjning
Övergångsställe	ja
Tillgänglighetsanpassad	ja
Mittrefug i befintlig passage	nej
Tvärgatans bredd	7
Längsgående gångbanans bredd	6
Angöring på tvärgata (i närhet till korsning)	ja
Olyckor	0 olyckor (1 st F på Rosenlundsgatan)
Väjningsbeteende	2

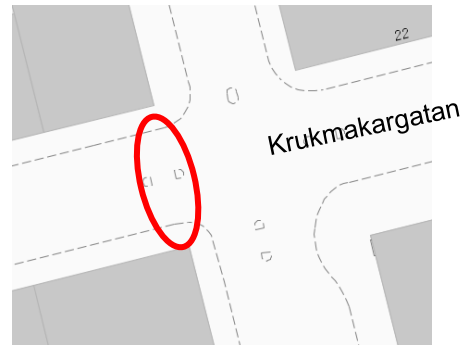
3.44. Rosenlundsgatan/Krukmakarg västra sidan

Korsning längs huvudgata	nej
Fordonsflöden längs tvärgata	1600
Gångflöden (huvudgata)	2620
Buss på tvärgata	nej
Dubbelriktad – enkelriktad	dubbel
Trafikreglering i korsning	återvändsgata
Övergångsställe	ja
Tillgänglighetsanpassad	ja
Mittrefug i befintlig passage	ja
Tvärgatans bredd	11,5
Längsgående gångbanans bredd	5
Angöring på tvärgata (i närhet till korsning)	parkeringsförbud under vissa tider
Olyckor	0 olyckor (flera i korsningen) återvändsgata
Väjningsbeteende	2
