## Spånga bad- och idrottshall – renovering av badanläggningen

Slutredovisning

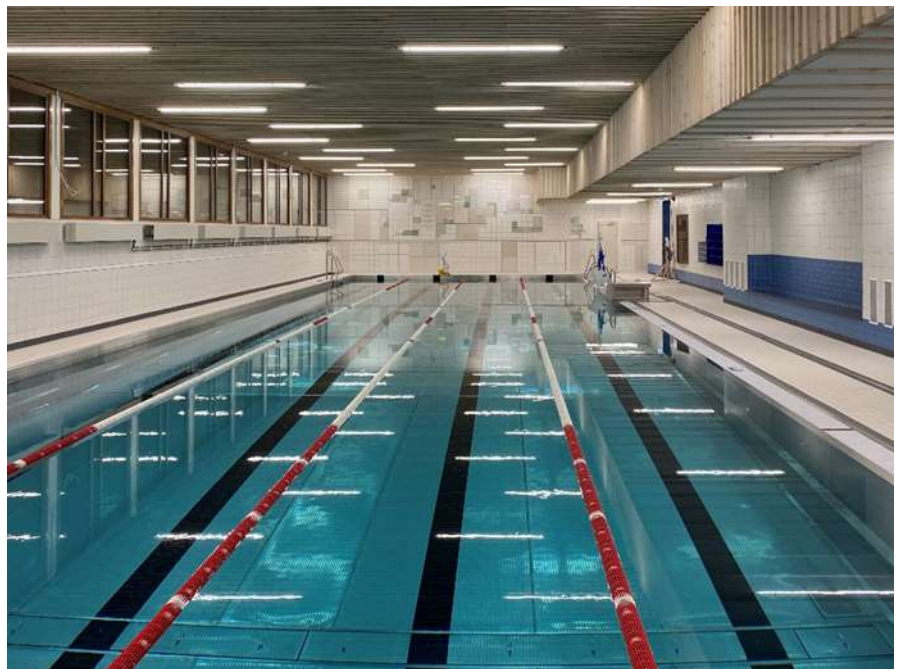
*Nyrenoverad simhall med en ny rostfri simbassäng och konstverk av keramiska plattor och glasprismor i bakgrunden. Fotograf: Roger Johnson, ByggTek AB*

I den förstudie som genomfördes identifierades asbest i klinkerfogar och tätskiktet konstaterades vara bristfälligt. Efter renoveringen har omklädningsrummen, duschtrymmen samt bassängen fått nya tätskikt och ytbeläggningar. Bassängen har ersatts med en ny rostfri simbassäng och kringliggande ytor har fått ny anslutning, tätskikt samt ytskikt av kakel och klinker.

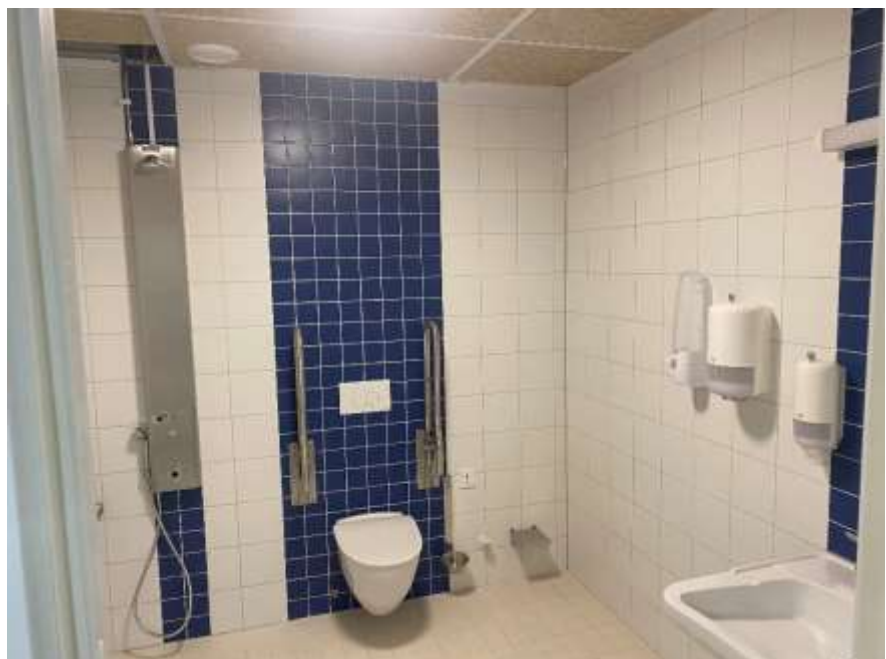
*Flertalet nya toaletter som är anpassade för rörelsehindrade. Foto: Roger Johnson, ByggTek AB*

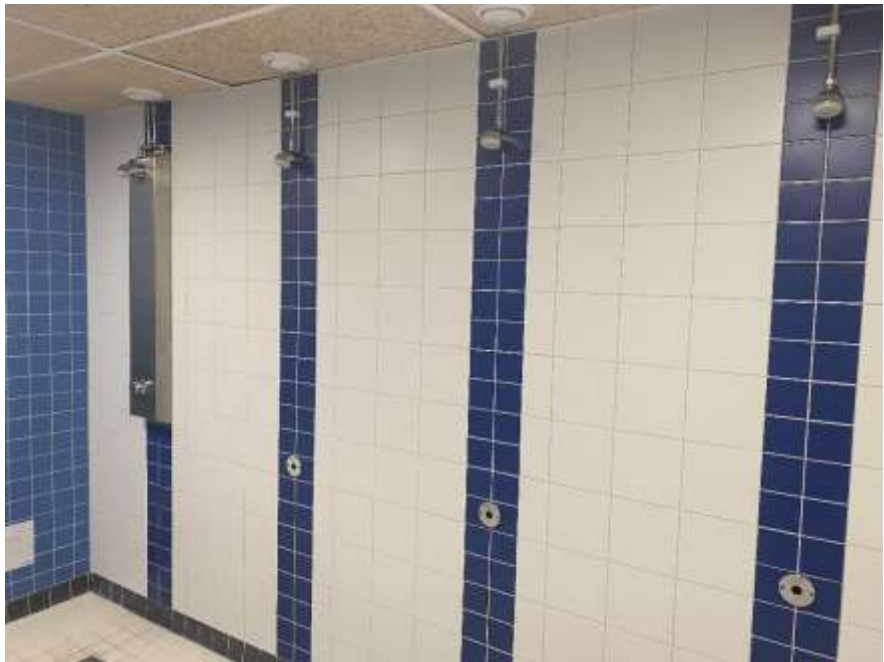
Nyrenoverade duschar. Foto: Roger Johnson, ByggTek AB

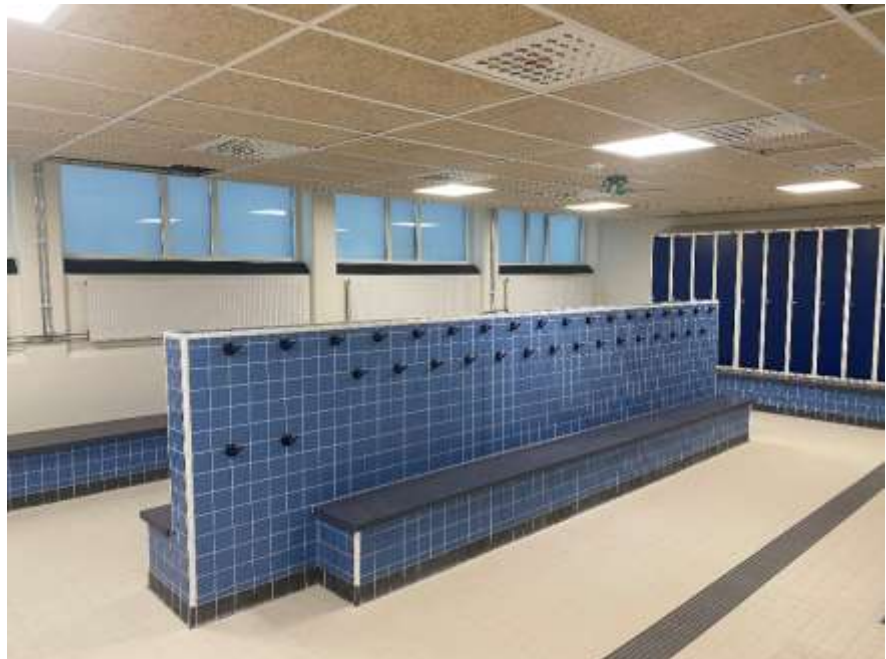
*Nyrenoverade omklädningsrum med ledstråk för synskadade. Foto: Roger Johnson, ByggTek AB*
