PM Markmiljö

Kretsloppscentralen Petterboda, Tyresö Kommun

Iterio AB

Datum: 2020-09-11

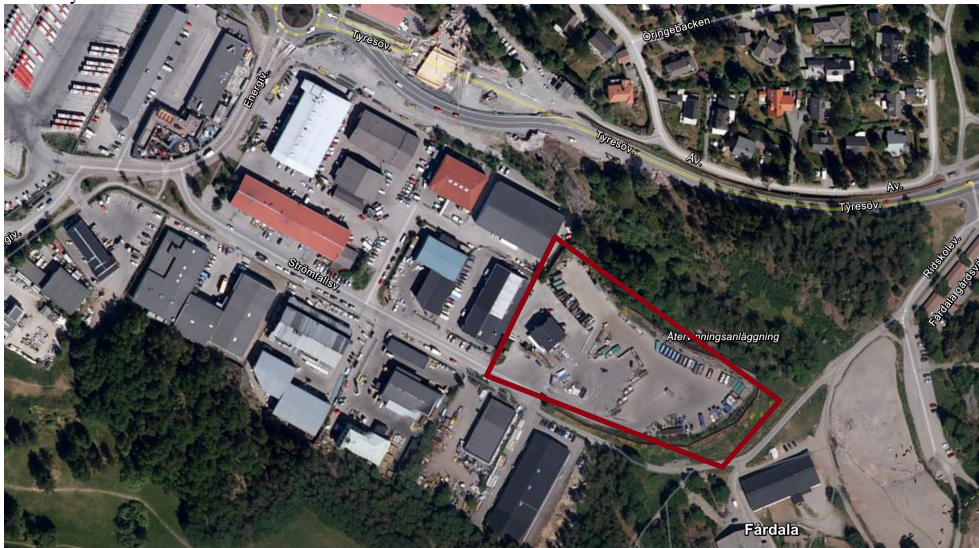
Området har nivåskillnader som varierar mellan +27,7 och +29,7 med högsta nivå i mitten av området.

Anläggningen är belägen på en lägre nivå än omkringliggande mark i nord, öst och syd.

Figur 2. Ungefärlig utbredning av undersökningsområdet i röd markering.

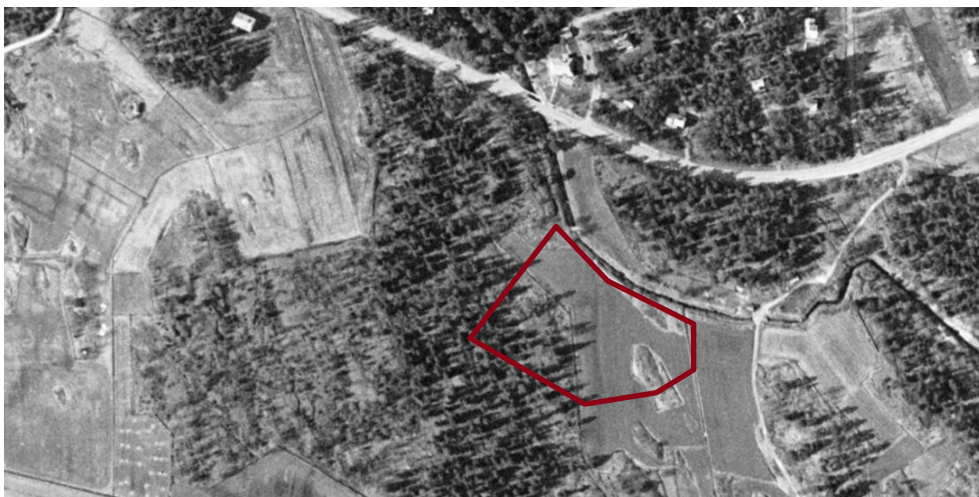
Figur 3. Utsnitt från historisk flygbild från 1955-60, undersökningsområdet ungefärliga utbredning framgår av röd polygon (Lantmäteriet, 2020)

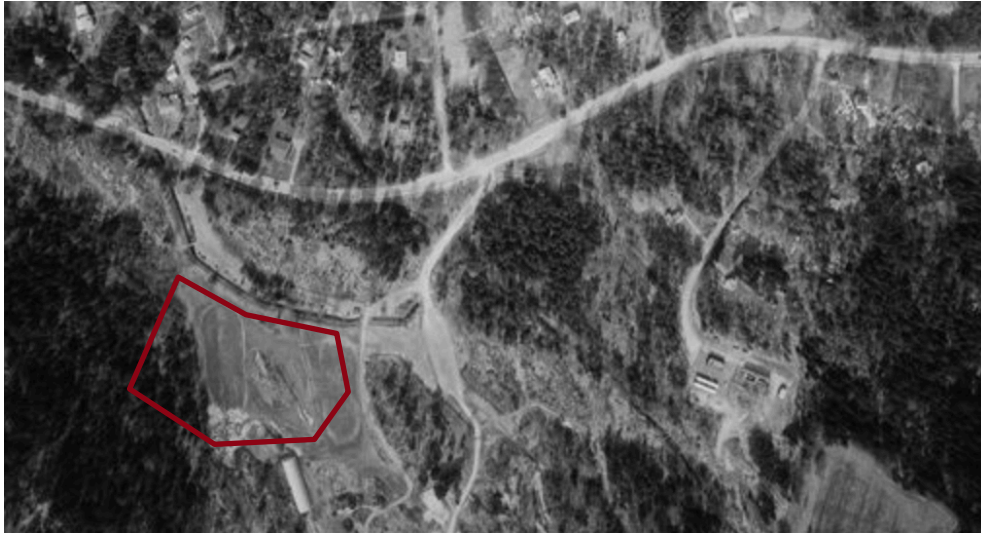
Figur 4. Utsnitt från historisk flygbild från 1977, undersökningsområdet ungefärliga utbredning framgår av röd polygon. (Lantmäteriet, 2020)

På historiska flygfoton från 1977 ses åkermark/hagmark samt något som skulle kunna vara körbana eller ridbana.

Sammanfattningsvis indikerar resultaten från utförd historisk undersökning en låg historisk risk avseende föroreningar inom det aktuella undersökningsområdet.
