Trafiksäkerhetsåtgärder vid obevakade övergångsställen med dubbla körfält 2018-2020. Slutredovisning

Valhallavägen – Skeppargatan: Nya farthinder i båda körfälten

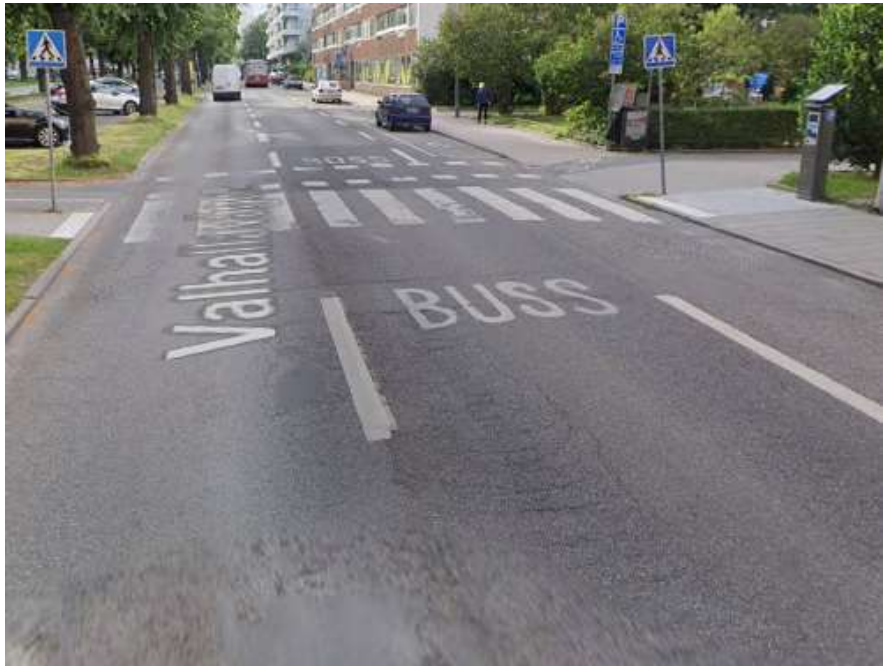
Figur 1: Valhallavägen i riktning från Gärdet, före ombyggnaden och utan farthinder.

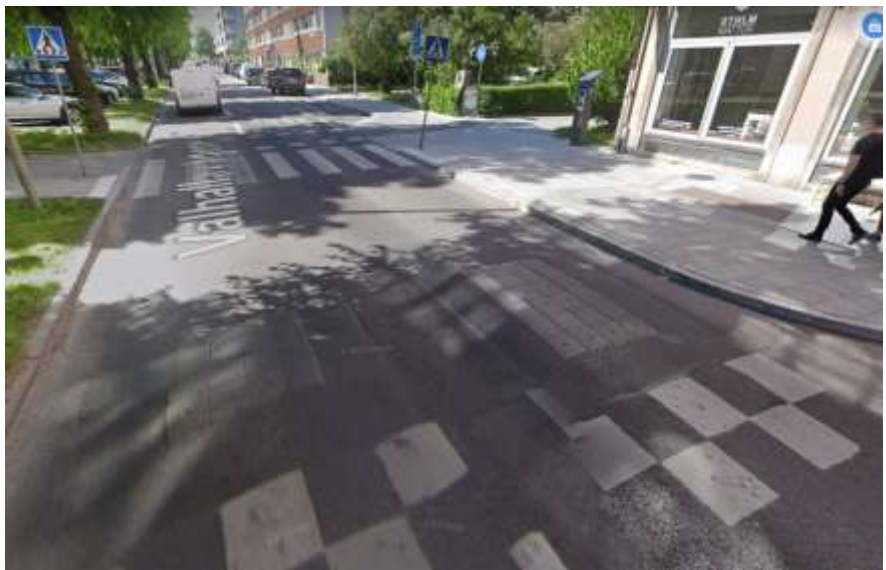
Figur 2: Valhallavägen i riktning från Gärdet, efter ombyggnaden, nu med farthinder.

De hastighetsdämpande åtgärderna är anpassade för respektive plats, med hänsyn taget till platsernas specifika förutsättningar. På Valhallavägen har farthinder anlagts. Här korsar motortrafiken fortsatt övergångsstället med dubbla körfält i vardera färdriktningen, detta för att inte inverka menligt på framkomligheten. På andra platser har kontoret valt att anlägga öron, en lokal breddning av gångbaneytan för att gående ska erhålla en säkrare passage. Avsmalning och farthinder har valts på platser med förhållandevis höga hastigheter, där metoden inte påverkar framkomligheten menligt.

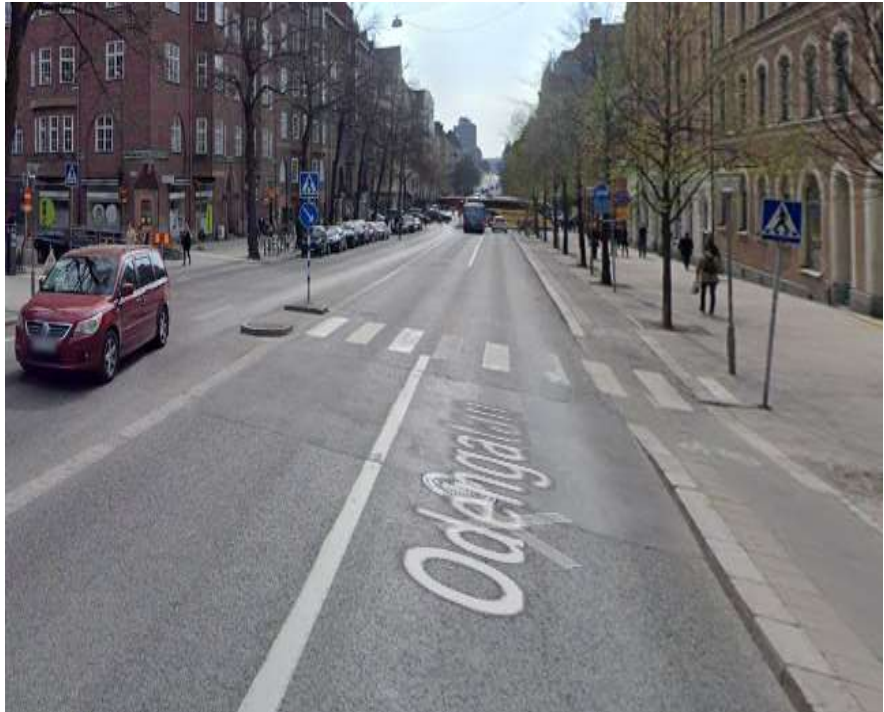
Figur 3: Odengatan/Bragegatan, före ombyggnaden, utan farthinder och förlängd refug.

Odengatan – Bragegatan: Farthinder och förlängd refug

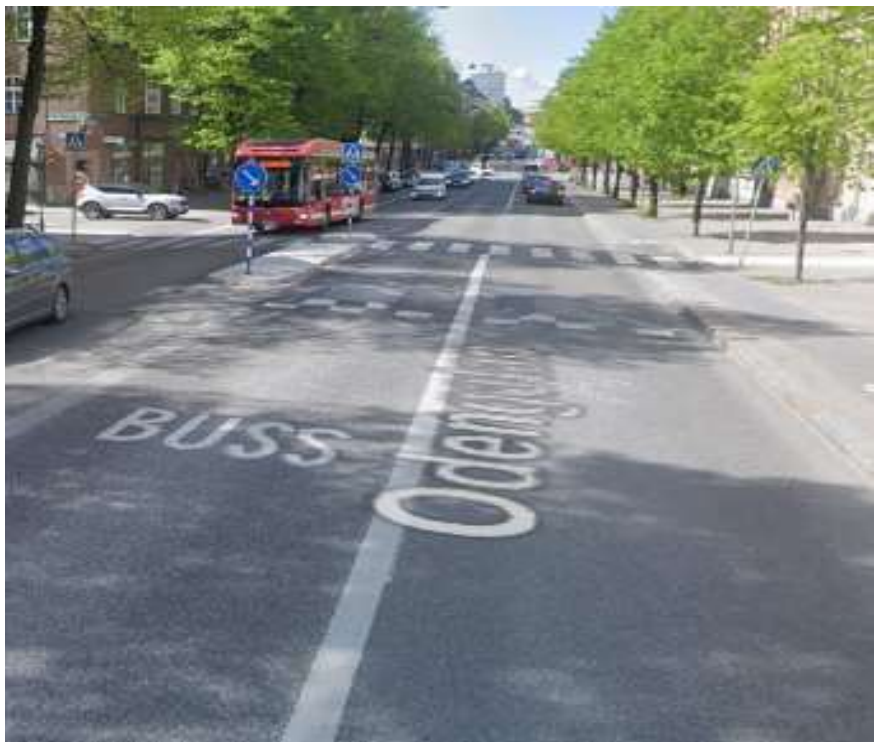
Figur 4: Odengatan/Bragegatan, efter ombyggnaden, nu med farthinder och förlängd refug.

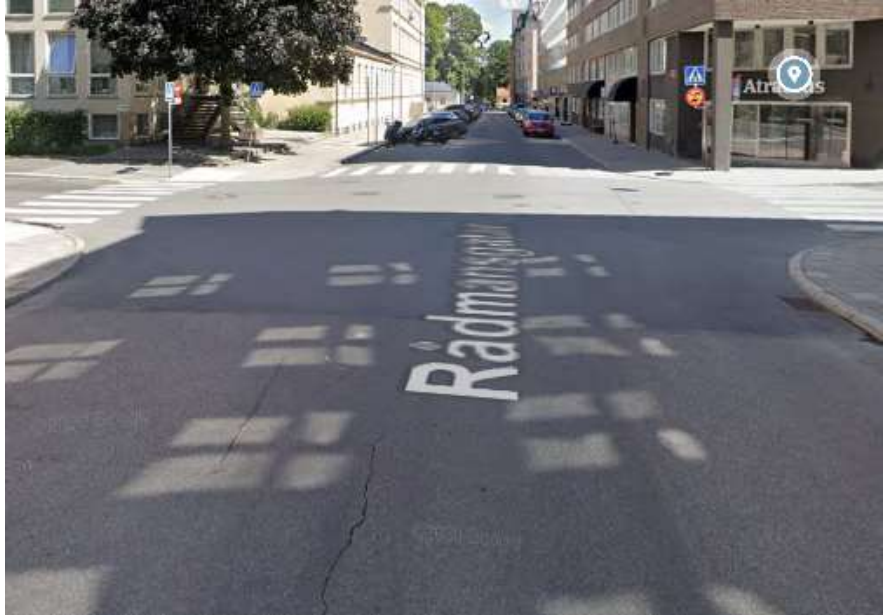
Figur 5: Rådmanngatan/Teknologgatan, före ombyggnaden.

Rådmanngatan – Teknologgatan: Lokal avsmalning av gatan genom breddning av gångbaneytorna på respektive sida

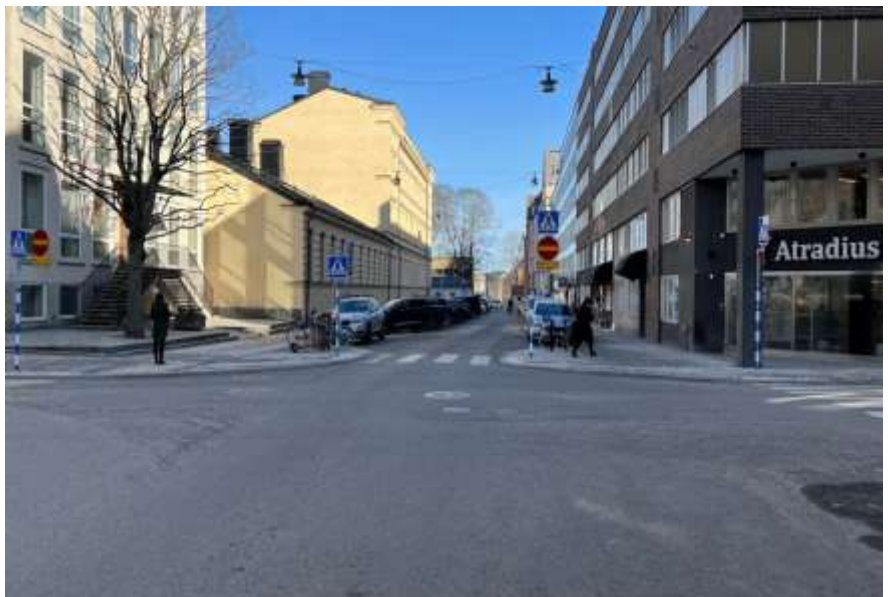
Figur 6: Rådmanngatan/Teknologgatan, efter ombyggnaden, nu med två stycken öron (en lokal breddning av gångbaneytan som ger en lokal avsmalning av gatan) som ger en kortare väg för fotgängare.

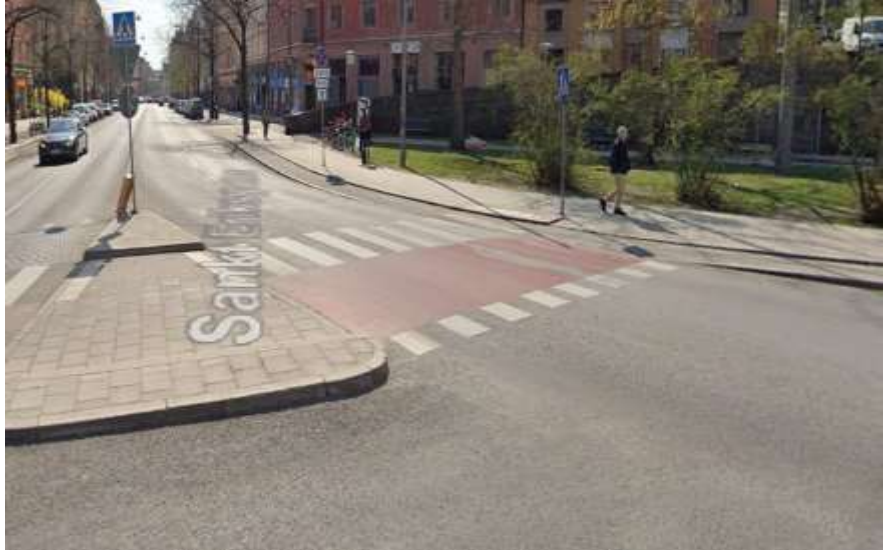
Figur 7: Vanadisplan/Sankt Eriksgatan, för ombyggnad, då utan en utbyggd refug.

Vanadisplan: hastighetssäkring på övergångsställen

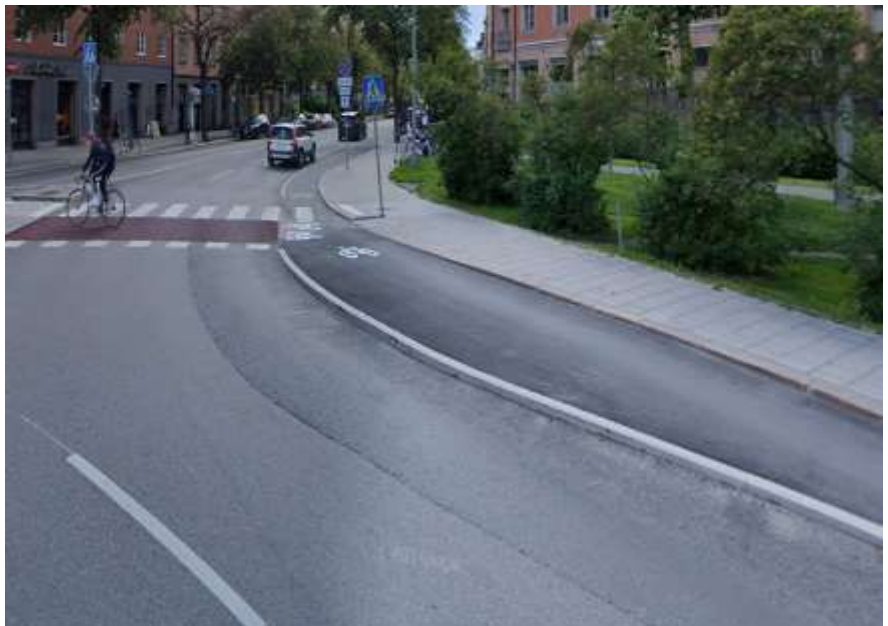
Figur 8: Vanadisplan/Sankt Eriksgatan, efter ombyggnaden, nu med en utbyggd refug som endast ger plats för ett fordon vid passage av övergångsstället.

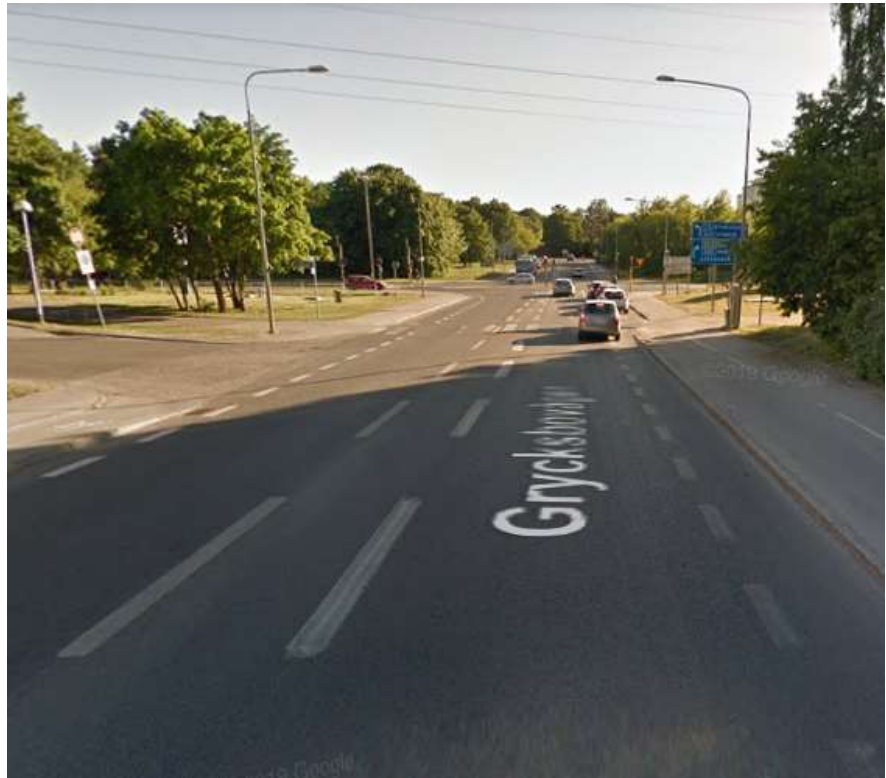
Figur 9: Grycksbovägen, innan ombyggnaden, då utan farthinder och utbyggd refug.

Grycksbovägen: Farthinder och avsmalning

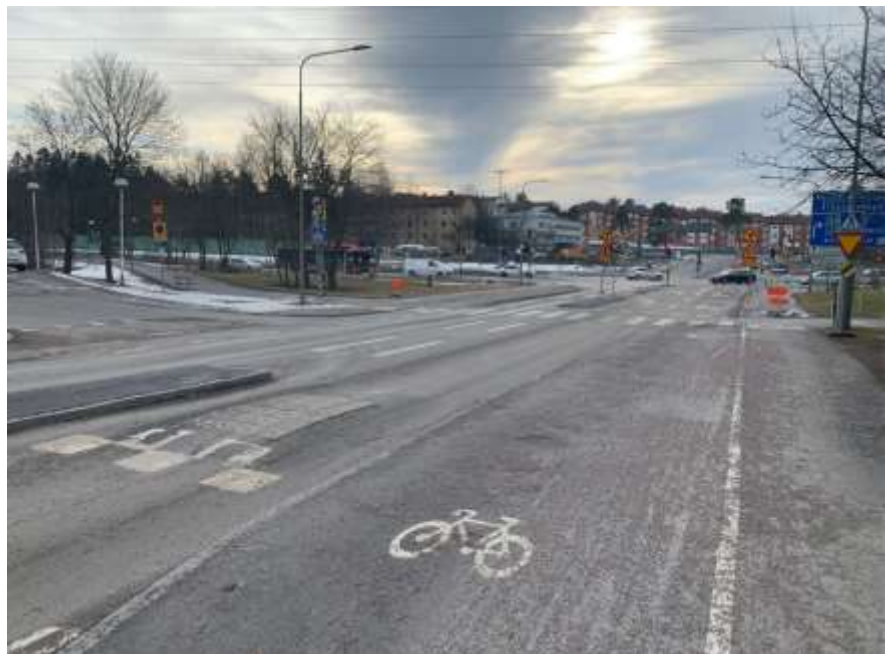
Figur 10: Grycksbovägen, efter ombyggnaden, nu med en utbyggd refug och farthinder.

Vid anläggandet av farthinder i form av busskuddar har gjutningsarbeten på plats krävts, vilket inneburit längre avstängningar än om gjutningsarbeten inte varit nödvändigt. För kommande projekt och i syfte att förkorta tiden för utförandet undersöker kontoret möjligheten att använda nya prefabricerade lösningar för att sänka hastigheten.
