TEKNISKT PM**DATUM:** 2020-06-17**Uppdragsnummer** 19118037 och 19124759**TILL:** Tyresö Kommun**KOPIA:****FRÅN:** Johanna Alexson Ahlberg**E-POST:** johanna_alexson@golder.se**PM GRUNDVATTENNIVÅER – DAGVATTENDAMM OCH FÖRSKOLA, SAMT
FÖRDRÖJNINGSMAGASIN I WÄTTINGE*****Skördevägen/Granängsringen, Wättinge***

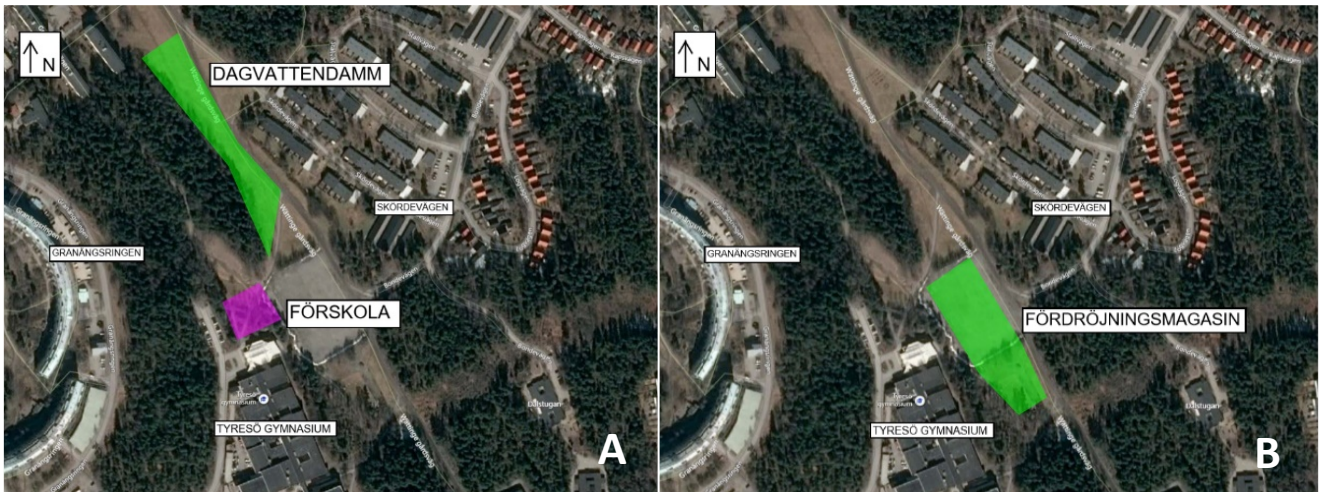
Figur 1: A) Karta över den planerade dagvattendammen (markerad i grönt) och den planerade förskolan (markerad i lila). B) Karta över det planerade fördröjningsmagasinet (markerad i grönt).

Golder Associates AB (Golder) har på uppdrag av Tyresö kommun observerat grundvattennivåer i fyra punkter för planerad dagvattendamm och förskola, samt planerat fördröjningsmagasin i området mellan Skördevägen, Granängsringen och Tyresö Gymnasium (Figur 1). En schematisk bild över ytavrinning i det undersökta området, samt de fyra observationspunkterna visas i Figur 2. Utifrån resultatet av undersökningen ska lämplig placering av dagvattendamm och fördröjningsmagasin bestämmas.

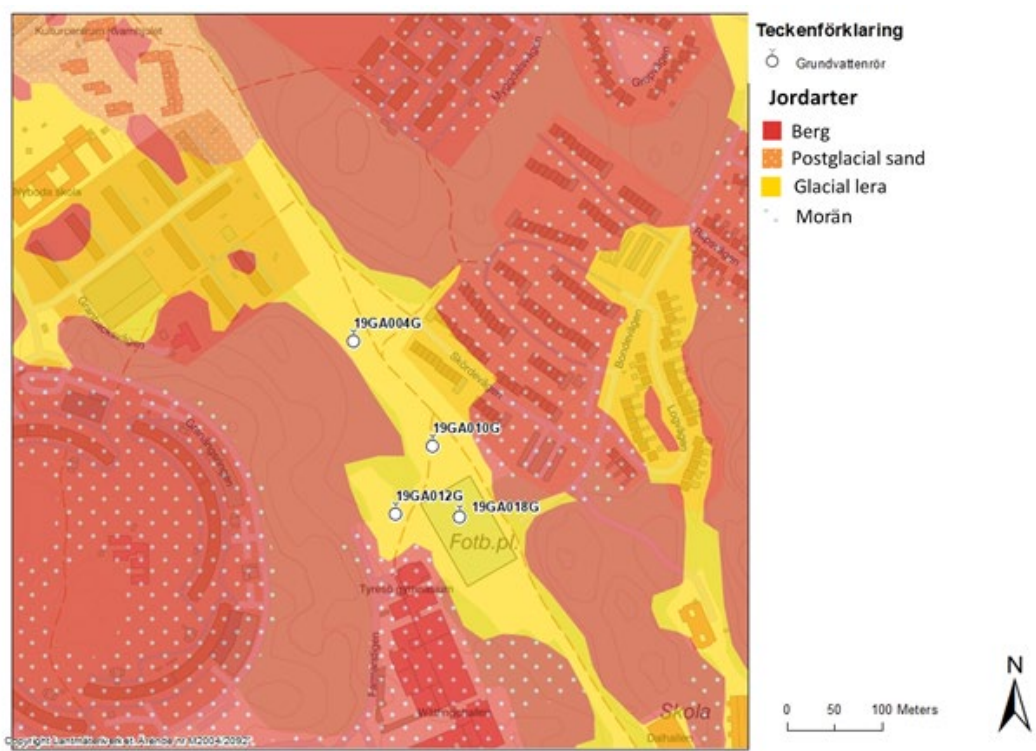
Figur 3: Jordartskarta över området, samt placering av de fyra observationspunkterna.

Fyra ca tio meter långa grundvattentrör i stål med en halv meter filter i botten installerades med ca 100 m avstånd mellan varandra inom aktuellt undersökningsområde, se Figur 2. Figur 3 visar placeringen av rör 19GA004G, 19GA010G, 19GA012G och 19GA018G på en jordartskarta. Jordlagerföljden där de fyra rören är placerade utgörs av fyllning (övre grundvattenmagasin) på glaciallera (tät) på morän (undre grundvattenmagasin) på berg, se Figur 4. I samtliga rör mäts grundvattennivån någon meter ovanför berg, det vill säga i det undre magasinet i Figur 4. Det undre magasinet är slutet på grund av det överlagrande täta lerlagret. Att det är slutet innebär att grundvattnet i moränlagret står under övertryck och att grundvattennivåmätningarna mäter tryckytans nivå. Grundvattentrörens egenskaper finns sammanställda i Tabell 1. Mätning av grundvattennivån har utförts med lod månadsvis under perioden 2019-08-26 till 2020-04-24. Samtliga rör är kapade under markytan och dextlade vilket medföljde att vid några mättillfällen var dexeln övertäckt med is och mätningar gick ej att utföra. De manuella grundvattennivåmätningar jämförs med nederbördsdata i form av dygnsvärden från SMHI:s mätstation Stockholm (SMHI, 2020), se Figur 5 och Figur 6.
