Infärgning av cykelbana. Svar på uppdrag från kommunfullmäktige. Bilaga 1 Före- och efterstudier

Bakgrund

Trafikkontoret har genomfört ett testprojekt med gröninfärgad asfalt på en avgränsad sträcka av cykelbanan mellan Londonviadukten och Danviksbron. Syftet var att undersöka om åtgärden i kombination med förbättrad linjedragning och breddning längs delar av teststräckan resulterade i tydligare separering och förbättrat samspel mellan cyklister och gående.

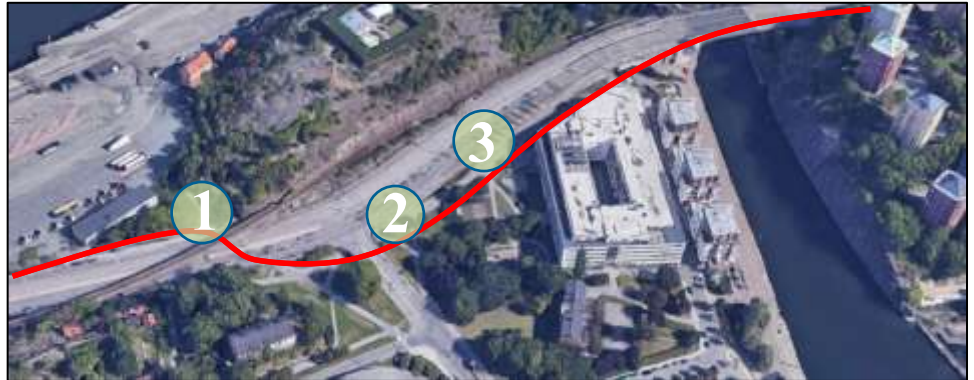
Bild 1 Kartbild över platsen taget ovanifrån med konfliktplatserna utmarkerade med siffror, samt cykelvägen utritad i rött.

Tre mätplatser valdes baserat på de närliggande busshållplatsernas anslutningar till gång- och cykelnätet, se bild 1. *Konfliktplats 1 (Londonviadukten)* och *2 (Danvikstull)* utgörs av trappor med begränsad sikt i en punkt där cykel- och gångbanorna byter plats. På plats 2 måste fotgängarna korsa cykelbanan för att ta sig från trappan till gångbanan. *Konfliktplats 3 (Danvikstull)* utgörs av en ramp med betydligt bättre siktförhållanden, men med högre gångflöden av framför allt skolbarn från och till hållplatsen.

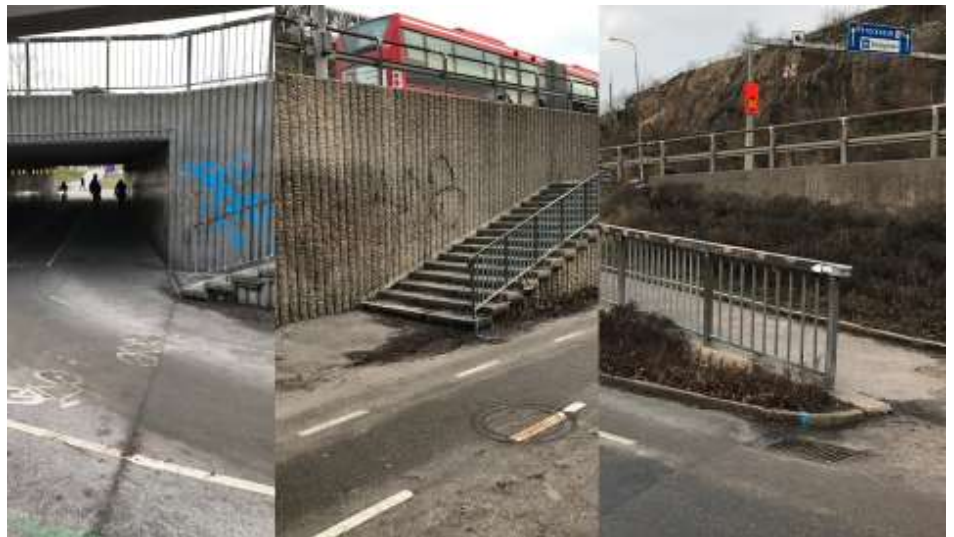
Bild 2. Konfliktpunkterna längs sträckan Från vänster till höger – plats 1 gångtunnel, 2 nedgång vid trappa från busshållplats och 3 vid anslutande gång.

I varje konfliktpunkt har flöden av trafikanter, *hindrande rörelser* och *konflikt* mellan gående och cyklister bedömts. En hindrande rörelse uppstår då en cyklist eller en gående har behövt stanna in för att låta den andra passera. Konflikter uppstår då en gående och en cyklist är på kollisionkurs med varandra och en hastigare manöver krävs för att avvärja mötet, exempelvis en hård inbromsning.

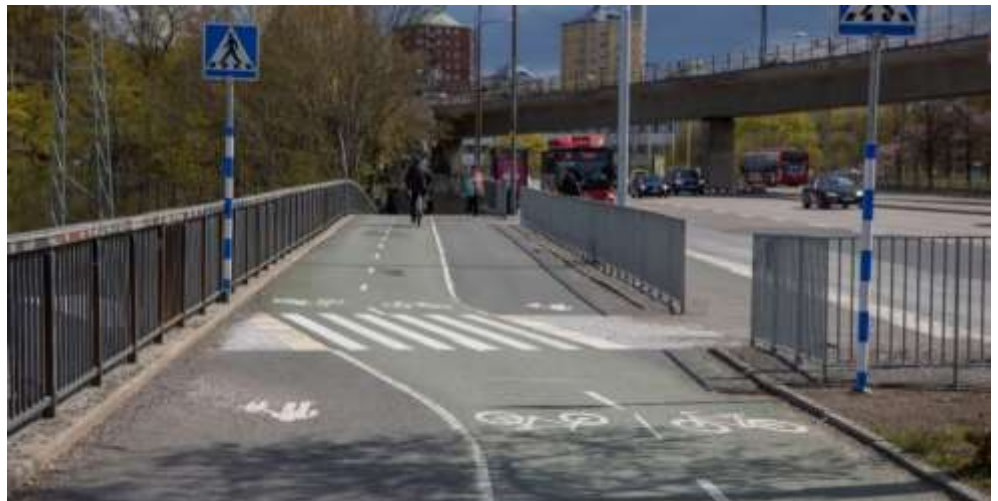
Bild 3. Justerad linjedragning av gång- och cykelbanorna vid Londonviadukten där gångbanan byter plats från ena sidan till den andra med ett övergångsställe som hjälp.

I och med att dragningen av gång- och cykelbanorna justerats vid Londonviadukten för att separera de gående och cyklisterna på ett bättre sätt, lades en ny mätpunkt till ("Busshållplats") ca 100 meter västerut, vid den nya punkt på sträckan där cykel- och gångbanorna byter plats. Se bild 3.

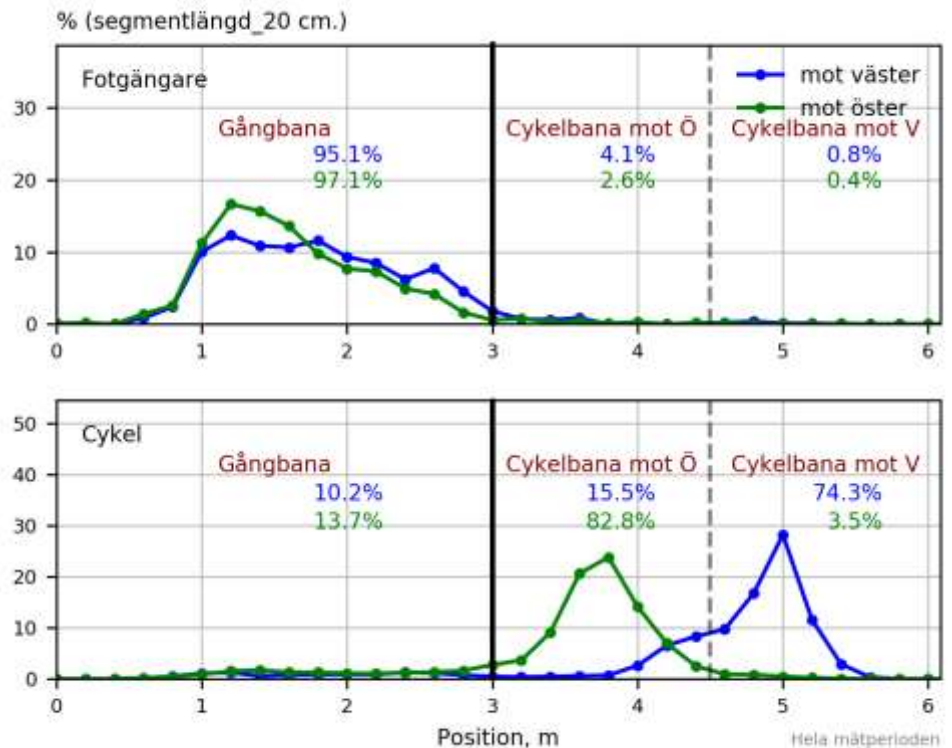
Tabell 5 Fördelningen av fotgängare och cyklister på den östliga sträckan som ansluter till Danviksbron.

Detta illustreras genom tabell 5 nedan som visar fördelningen av fotgängare och cyklister på plats 4-5, dvs den östliga sträckan som ansluter till Danviksbron.

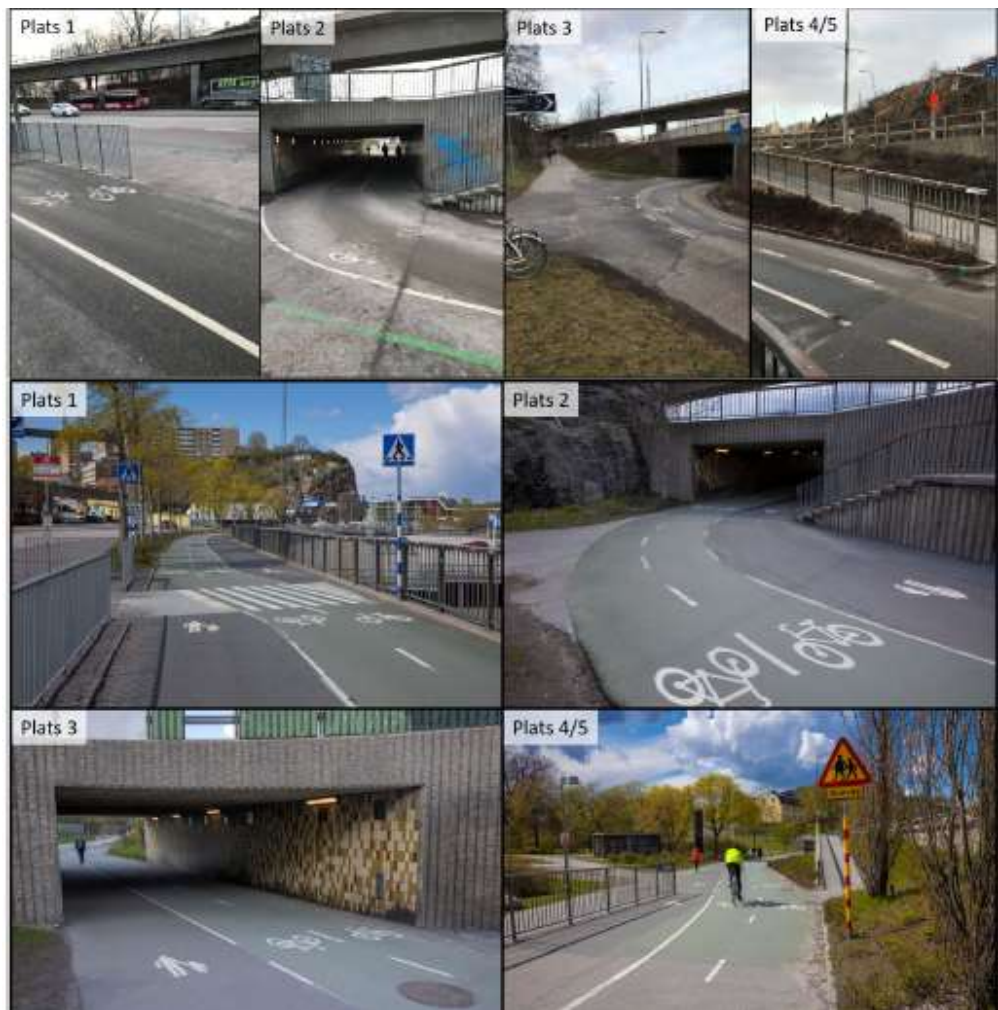
Bild 7 Här visas hur de fyra platserna ser ut före respektive efter ombyggnaden.

Mätningarna utfördes på samma platser som vid förstudien. Bild 7 visar hur platserna ser ut före respektive efter ombyggnaden.

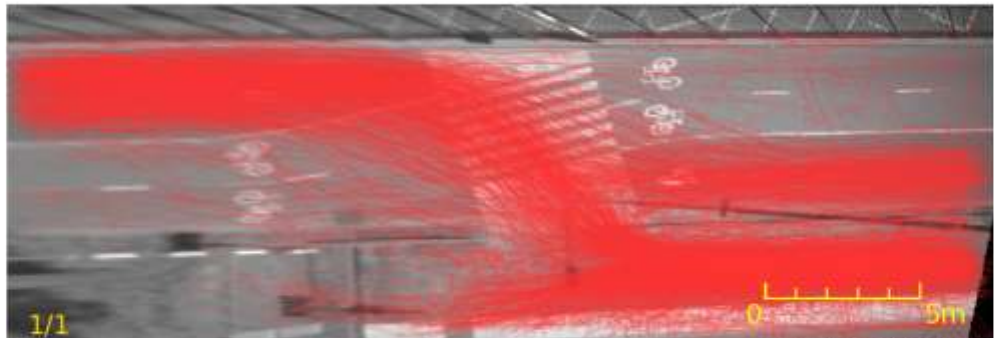
Bild 8. Här visas i ett rött fält att merparten av fotgängarna korsar cykelbanan på övergångsstället efter åtgärd.

Förbättringen vad gäller fotgängares placering kan illustreras med gångspåren i punkt 1 vid busshållplatsen, som är den nya punkten i vilken cykel- och gångbanorna byter plats. Bild 8 visar att merparten av fotgängarna korsar cykelbanan på övergångsstället. Bild 9 visar att cykeltrafiken i princip följer den grönmålade cykelbanans sidbyte utan att mer än marginellt använda gångbanedelen.
