Tillgänglighetsinventering

2022-08-31

Tyresö kommunhus

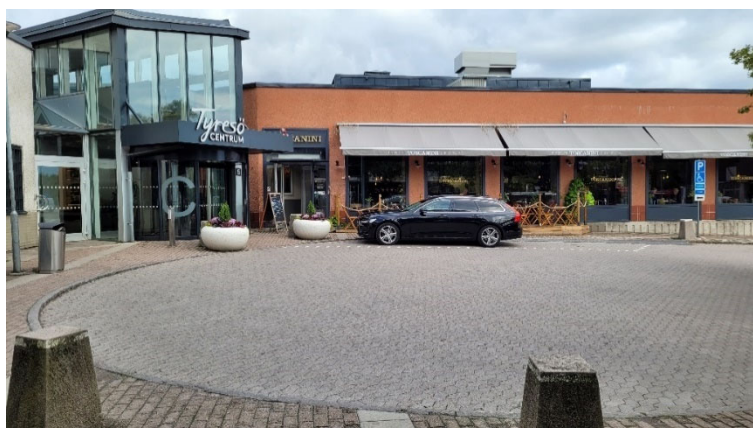
Angöring med, till exempel färdtjänst, (och parkering) kan även ske på Bollmoratorg (Ostangränd), eller Myggdalsvägen. Vid Bollmoratorg är det ca 80m mellan angöringsplatsen och en av gallerians entré. Vid Myggdalsvägen finns angöring och parkering i direktanslutning till entrén. För dessa platser är vägen mellan angöringsplatsen och tillgänglig entré plan, belagd med betongmarksten/asfalt och har en nollkant som tillåter en rullstol att rulla över kantstenen mellan vägbana och gångvägen på mark.

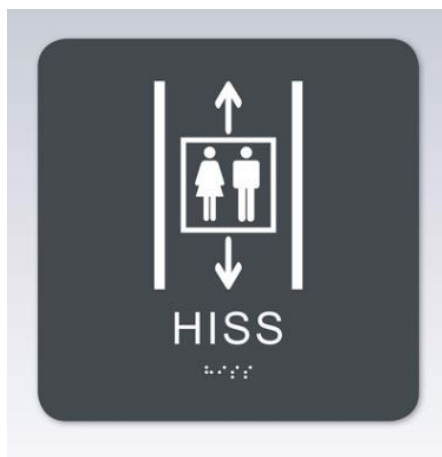
Huvudentrén till lokalen är tydlig skyltad och är väl synlig från håll. Entrén är utrustad med breda skjutdörrar. När man närmar sig dörrarna öppnas dessa automatisk med hjälp av rörelsesensor. Det fria passagemåttet mellan skjutdörrarna är 1,50m. Skjutdörrarna är helglasade och markerade med frostad foliering på 2 höjder. Frostad foliering kan vara svår att uppmärksamma för en person med synskada och uppnår inte krav på kontrast i BBR.

För att nå receptionen från entrédörrarna finns det en plattformhiss och en trappa. Hissen är tillgänglig och användbar och har en korgmått på 1,2m x 1,6m. Hissdörren öppnas automatisk när hissen når stannplanen. Kontrollpanelen i hissen är tillgänglig utformad. Hissen är skyltad med kontrasterande skylt. Skylten är inte taktill avläsbar.

Kontrastmarkering av entrépartierna (dörrar och sidopartier) måste göras om.

För att vara tydliga skall markeringarna på glas kunna skiljas från bakgrunden både när rummet är belyst eller när rummet är mörkt. För detta krävs en markering

med både ljusa inslag (syns när det är mörkt i rummet) och med mörka inslag (syns när det är ljust i rummet).

Markeringar skall monteras så att de är synliga för stående eller sittande personer, på en höjd av ca 0,9m och 1,5m.

Hissen skall skyltas med kontrasterande och taktil avläsbar skylt, på båda stannplan.

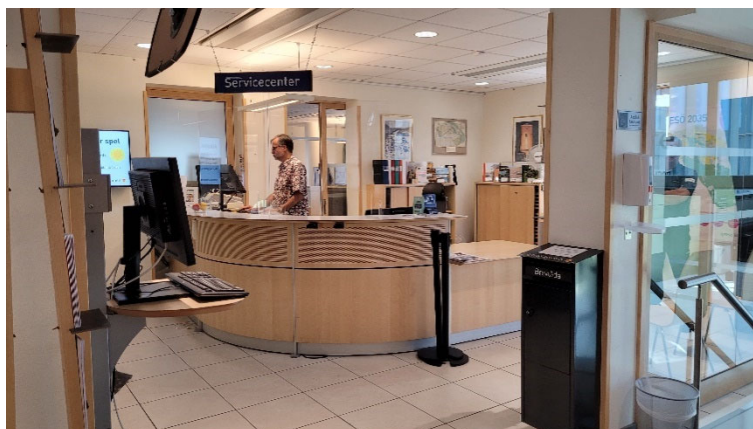
Från entrédörren är receptionen lätt att hitta. En stor skylt är monterad ovan receptionsdisken och disken är utformad med en högre del för stående besökare samt en lägre del om man sitter i rullstol.

I foajén finns det sittplatser, datastationer och ett fullt tillgängligt rwc. Det finns platser för sittande arbete vid dator som även fungerar om man sitter i rullstol.

Receptionen skall vara utrustad med teleslinga eller någon annan teknisk lösning så att den blir tillgänglig och användbar för personer med nedsatt hörsel.

För synskadade är det viktigt att det finns ett taktilt ledstråk mellan trappan och receptionsdisken, även om receptionen är lätt att hitta från trappan.

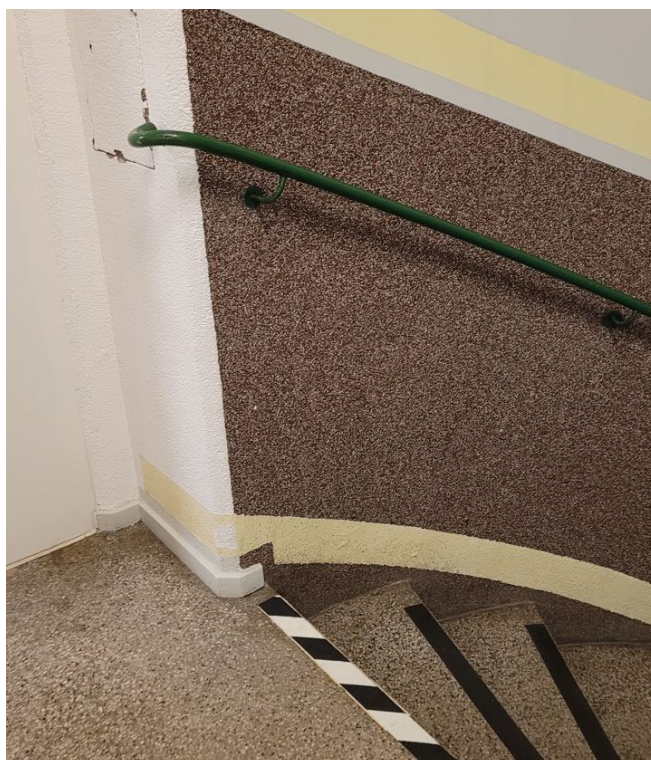
Båda T1 och T2 har steg som är beklädda med svart anti-slip tejp på varje trappsteg. För att kunna uppmärksamma första och sista trappsteg av varje trapplopp har man använt varningstejp (gul och svart). Det funkar bra. Det viktiga är att man kan se skillnaden mellan första och sista trappsteg och övriga steg (särskilt om man är synsvag/synskadad).

Generellt fortsätter handledaren i trappan förbi första och sista trappsteg med ca 10 cm. Handledare borde fortsätta ca 30cm förbi första och sista trappsteg men på grund av trappan och trapphusets utformning kan det vara svårt att justera det och det får då vara som det är.

Möjligheten att komplettera trapporna med en handledare på insidan (vid trappspindel) kan undersökas. En trappa är säkrare när det finns handledare på båda sidorna.

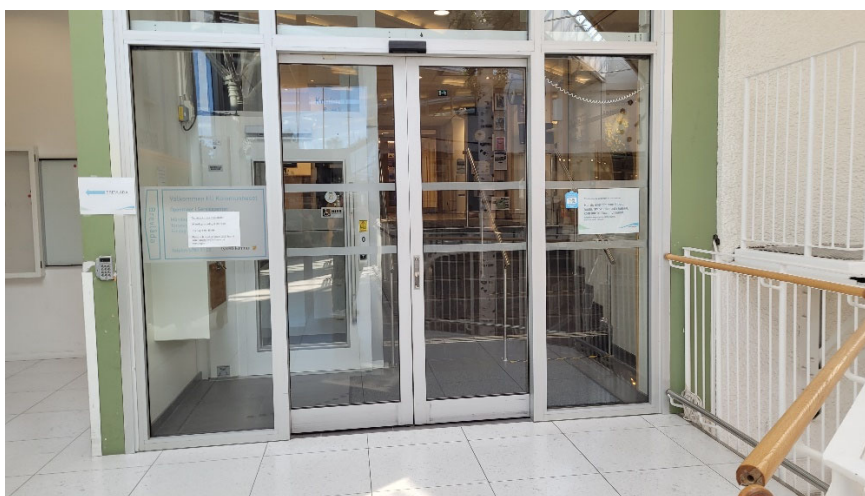
Glaspartier är generellt markerade med frostad folie. Frostning är svår att uppmärksamma för personer med synnedsättning.

Armbågskontakter är ofta av samma kulör som väggen de sitter i. Armbågskontakt kan vara svåra att hitta för personer med synnedsättning eller nedsatt orienteringsförmåga.

Krav på att åtgärda kontrastmarkeringen av glaspartier förekommer vid huvudentrén. Skjutdörrarnas kontrast måste göras om och innehålla både ljusa och mörka markeringar då frostning inte uppnår kontrastkravet på 0,4 enheter på NCS skala enligt BBR. Markeringen skall göras på 2 höjder, 0,9m och 1,5m.

Det är enkelt att markera om glaspartier och glasdörrar genomgående i projektet med markeringar som är vita och svarta för att förtydliga de oskyddade glasade partierna i byggnaden.

För att tydliggöra armbågskontakter kan man måla ett fält runt armbågskontakten med en mörkare färg. Man kan också klistra på en kontrastmarkering (klistermärke med rullstolssymbol eller text) på själva armbågskontakten.

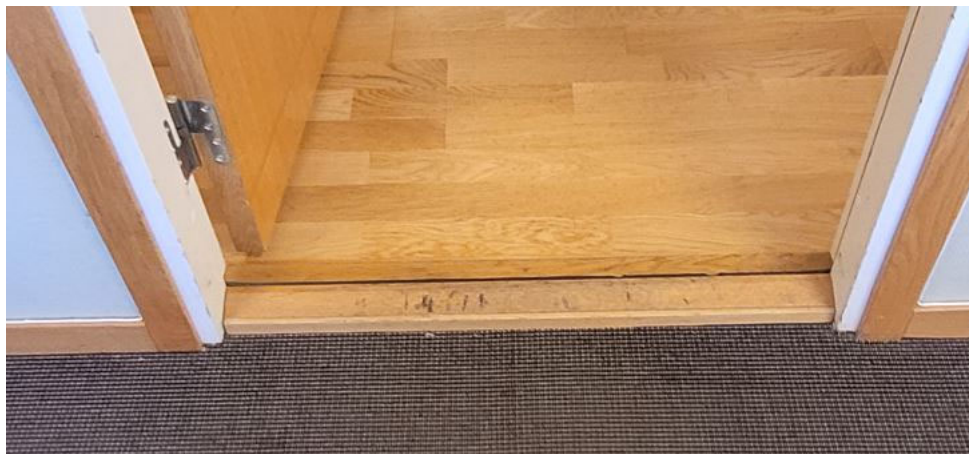
De flesta trösklar in till de individuella kontorsrummen är ofalsade. En rak och hög tröskel kan vara svår att rulla över. Även falsade trösklar av ek (som ofta används i RWC) kan vara svåra att rulla över.

Ofalsade trösklar av trä (med raka kanter) kan enkelt kompletteras med trekantslist av trä, på en eller båda sidor beroende på situation. I RWC kan falsad trä tröskel ersättas med halvrund gummitröskel och släplista.

Allra bäst är att ta bort trösklar och ersätta de med plattlist när de inte behövs av brandkrav, ljudkrav eller klimatkrav.
