Cykel, Störtloppsvägen och Västertorpsvägen i Hägersten. Slutredovisning

Sammanfattning

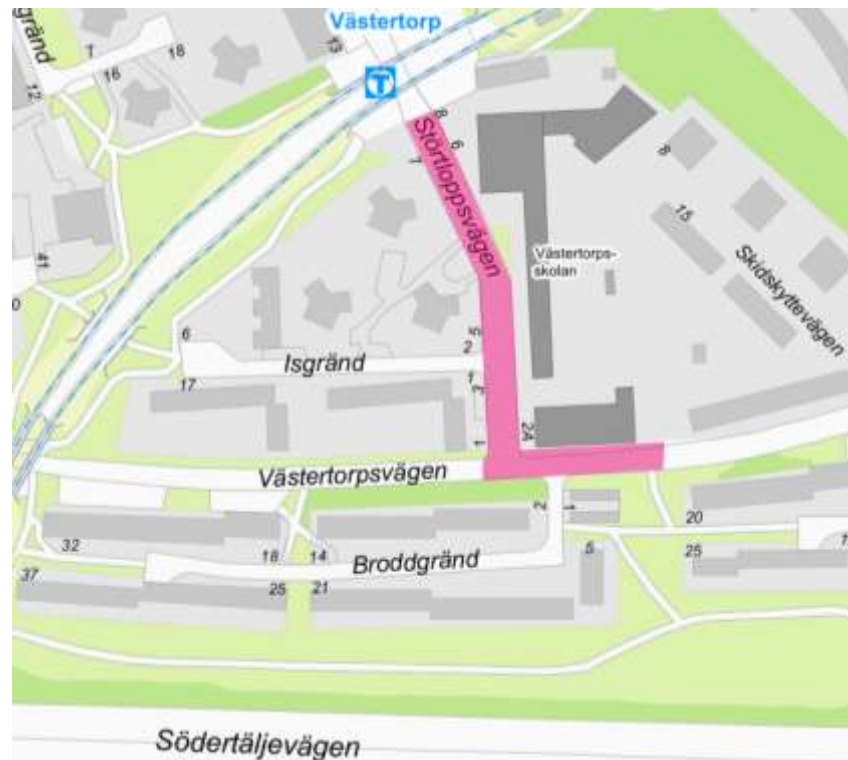
Figur 1. Kartbild med projektets avgränsning i rosa markering på Störtloppsvägen och Västertorpsvägen.

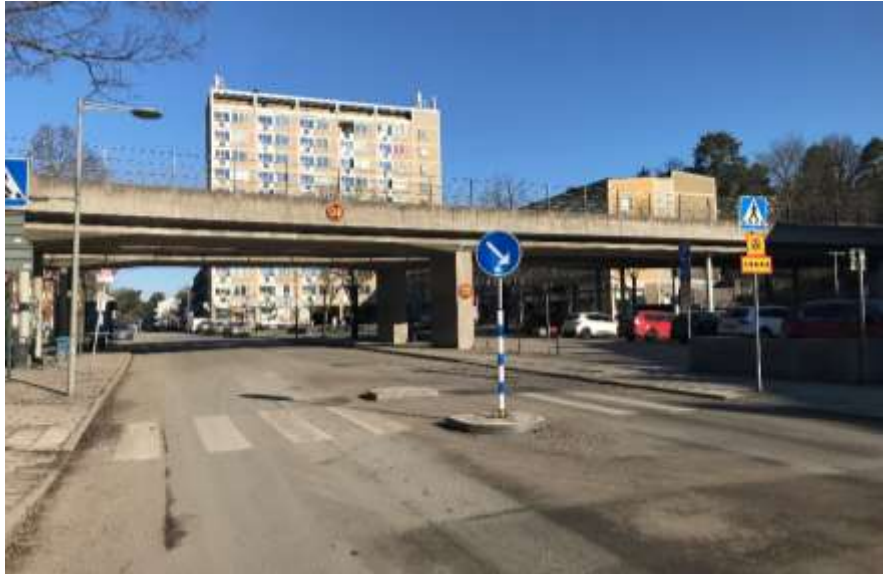
Bild 1. Fotografi som visar ett övergångsställe på norra delen av Störtloppsvägen före ombyggnationen.

Övergångsstället på norra delen av Störtloppsvägen har tillgänglighetsanpassats och hastighetssäkrats. Hastighetssäkringen består av ett upphöjt övergångsställe med en 7 meter bred platta samt 2 meter breda ramper på vardera sida.

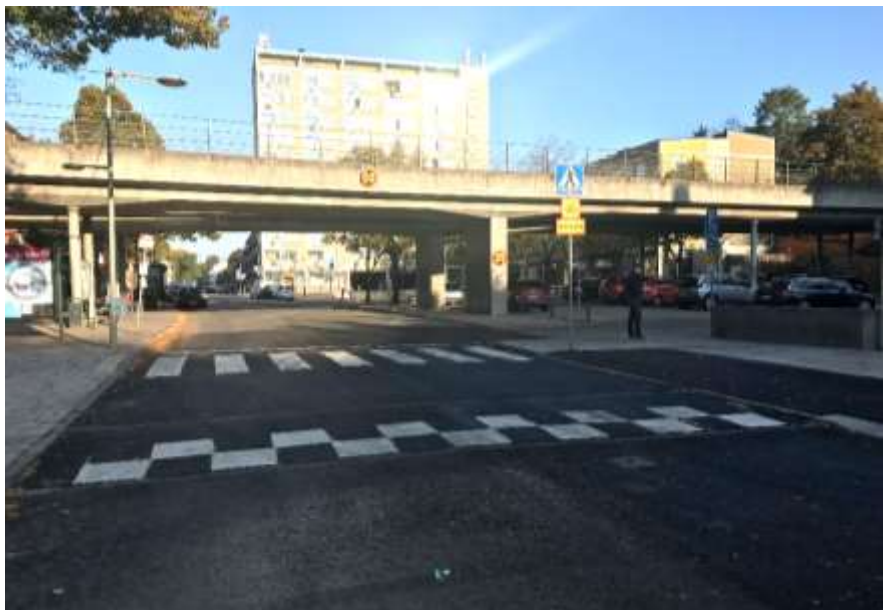
Bild 2. Fotografi som visar ett tillgänglighetsanpassat och hastighetssäkrat övergångsställe på norra delen av Störtloppsvägen efter ombyggnationen.

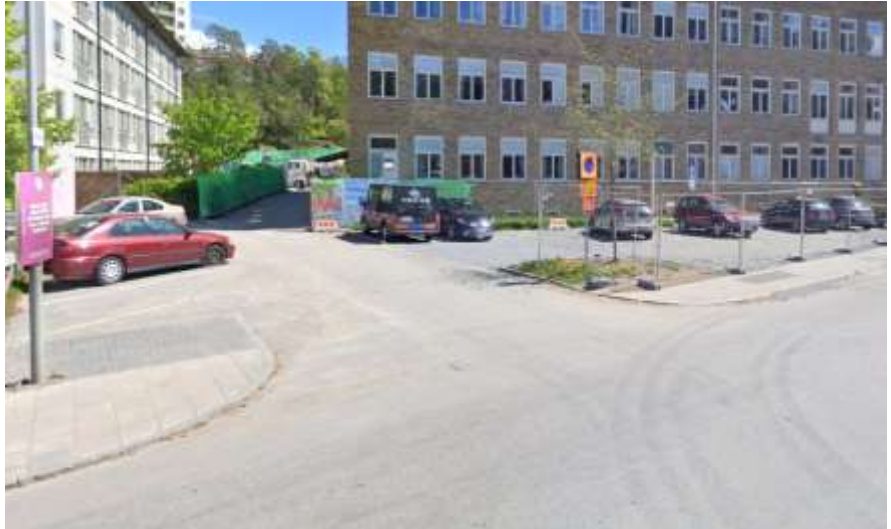
Bild 3. Fotografi som visar en gångpassage på norra delen av Störtloppsvägen vid Västertorpsskolans norra entré, före ombyggnationen.

Vid infarten till Västertorpsskolans norra entré har en ny genomgående gång- och cykelbana byggts där det tidigare var en gångpassage. I projekteringsskedet samordnades den genomgående gång- och cykelbanan med Sisabs markprojektering eftersom Sisab skulle bygga om infarten till Västertorpsskolans norra entré. Kontorets entreprenad har kompletterat infarten med en ny dagvattenbrunn.

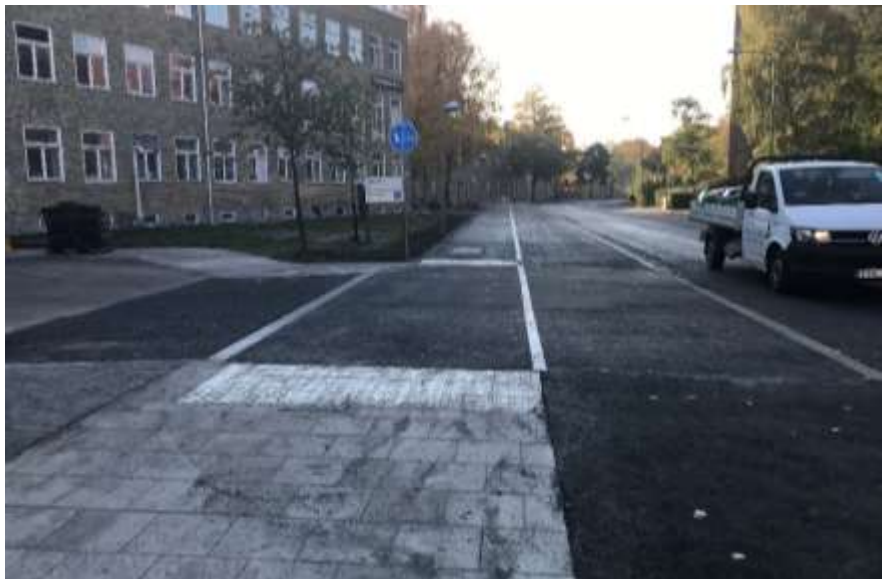
Bild 4. Fotografi som visar en genomgående gång- och cykelbana på norra delen av Störtloppsvägen vid Västertorpsskolans norra entré, efter ombyggnationen.

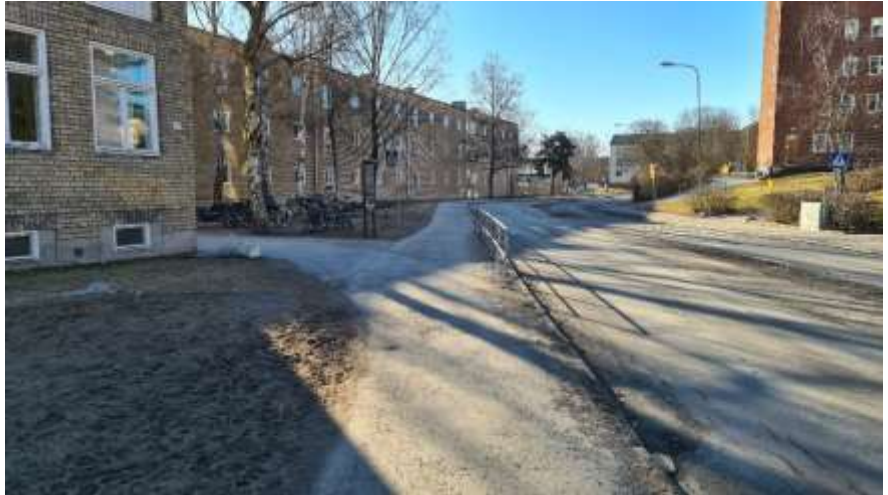
Bild 5. Fotografi som visar gångbanan längs Störtloppsvägens östra sida före ombyggnationen.

På östra sidan av Störtloppsvägen har gångbanan breddats till en gång- och dubbelriktad cykelbana med 2 meter bred gångbana och 2,5 meter bred cykelbana. Befintligt övergångsställe har flyttats söderut och tillgänglighetsanpassats samt försetts med en väntyta mellan körbana och cykelbana.

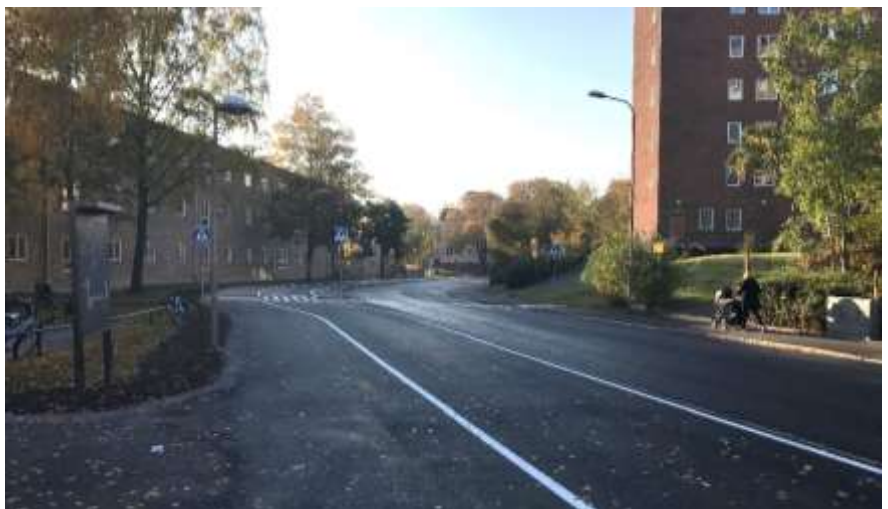
Bild 6. Fotografi som visar gång- och dubbelriktad cykelbana längs Störtloppsvägens östra sida efter ombyggnationen.

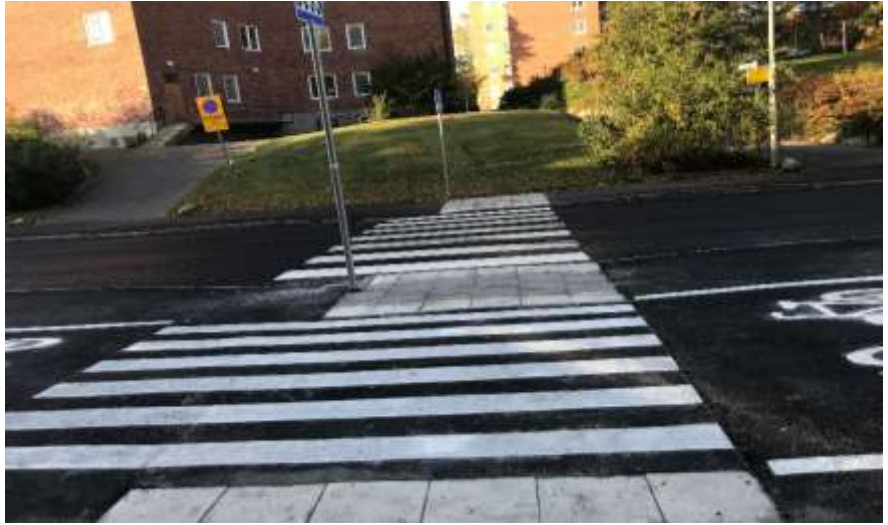
Bild 7. Fotografi som visar nytt tillgänglighetsanpassat övergångsställe med väntyta mellan körbana och cykelbana, efter ombyggnationen.

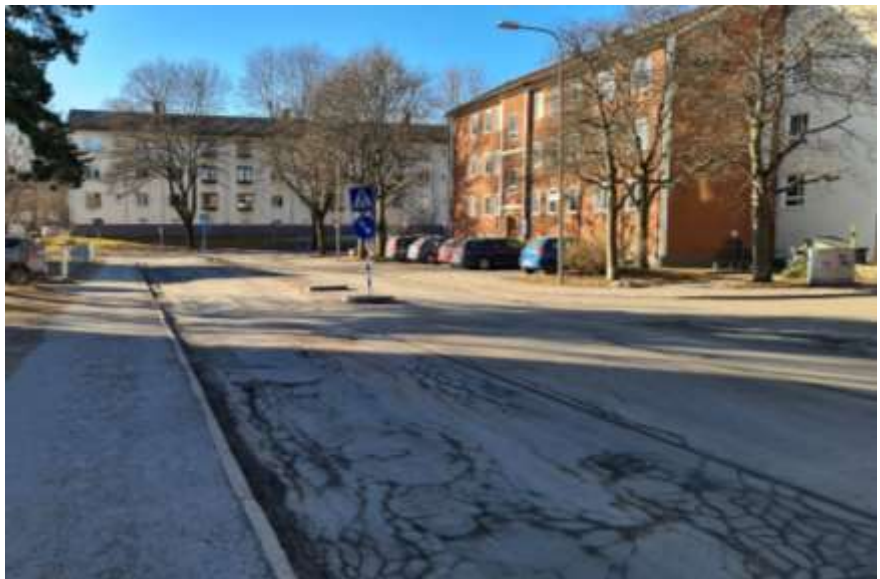
Bild 8. Fotografi på övergångsställe på Störtloppsvägen i höjd med Isgränd före ombyggnationen.

Övergångsstället i höjd med Isgränd har tillgänglighetsanpassats och försetts med väntyta mellan övergångsstället och cykelbanan.

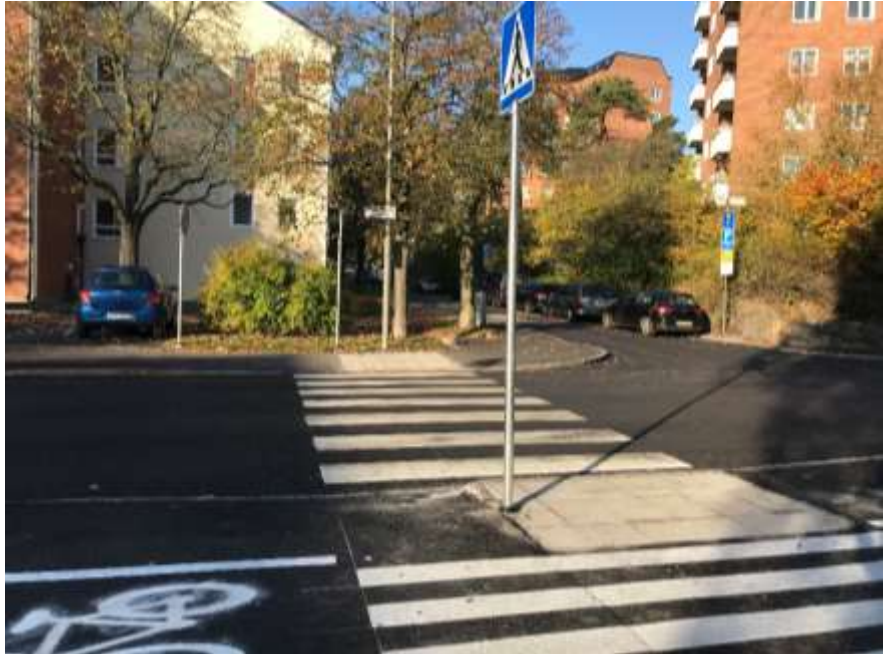
Bild 9. Fotografi på tillgänglighetsanpassat övergångsställe på Störtloppsvägen i höjd med Isgränd efter ombyggnationen.

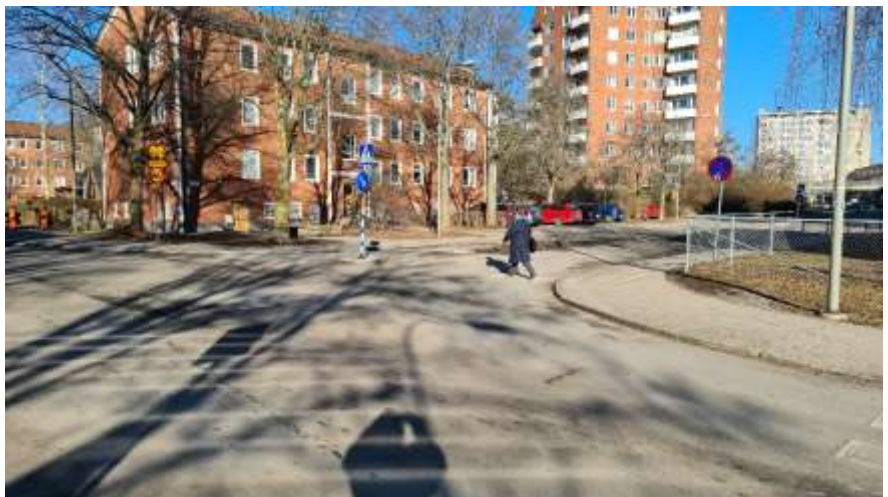
Bild 10. Fotografi på övergångsställe på södra delen av Störtloppsvägen före ombyggnationen.

Övergångsstället på södra delen av Störtloppsvägen har tillgänglighetsanpassats och hastighetssäkrats. Hastighetssäkringen består av ett upphöjt övergångsställe med en plåt och ramper om 2 meter på vardera sida.

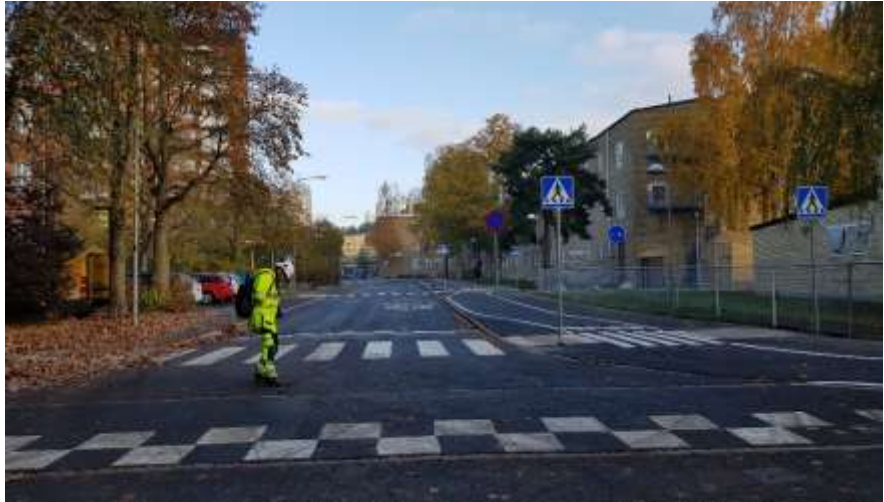
Bild 11. Fotografi på tillgänglighetsanpassat och hastighetssäkrat övergångsställe på södra delen av Störtloppsvägen efter ombyggnationen.

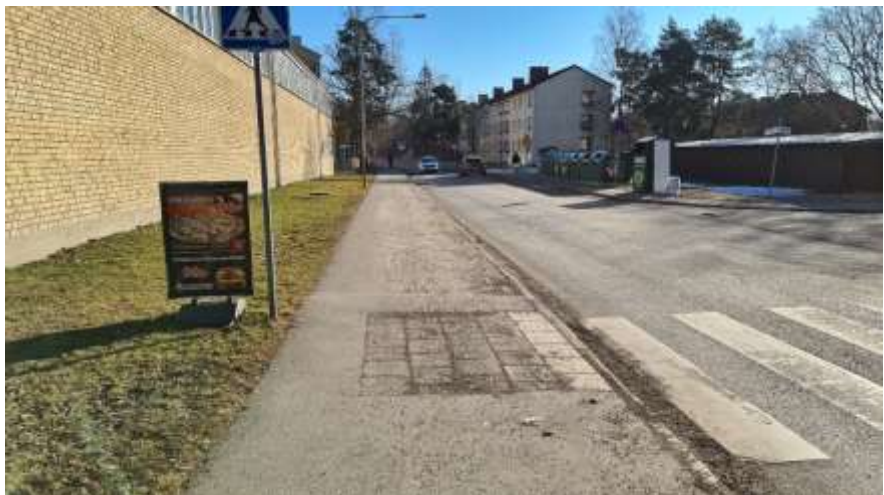
Bild 12. Fotografi som visar gångbanan längs Västertorpsvägens norra sida före ombyggnationen.

På Västertorpsvägens norra sida har gångbanan breddats till en gångbana och en dubbelriktad cykelbana. Breddningen har skett i grönytan mellan gångbanan och Västertorpsskolans fasad. Belysstolparna har flyttats i sidled närmare Västertorpsskolans fasad i samband med breddningen av gångbanan. Inom projektområdet fanns tidigare två övergångsställen på Västertorpsvägen, varav det ena var hastighetssäkrat med en avsmalning av körbanan. Strax väster om projektområdet i korsningen mellan Västertorpsvägen och Störtloppsvägen finns ytterligare ett hastighetssäkrat övergångsställe med en avsmalning av körbanan. Övergångsstället som inte var hastighetssäkrat har nu tagits bort eftersom kontoret bedömde att det är mer lämpligt att gång- och cykeltrafik riktas mot de två hastighetssäkrade passagera.

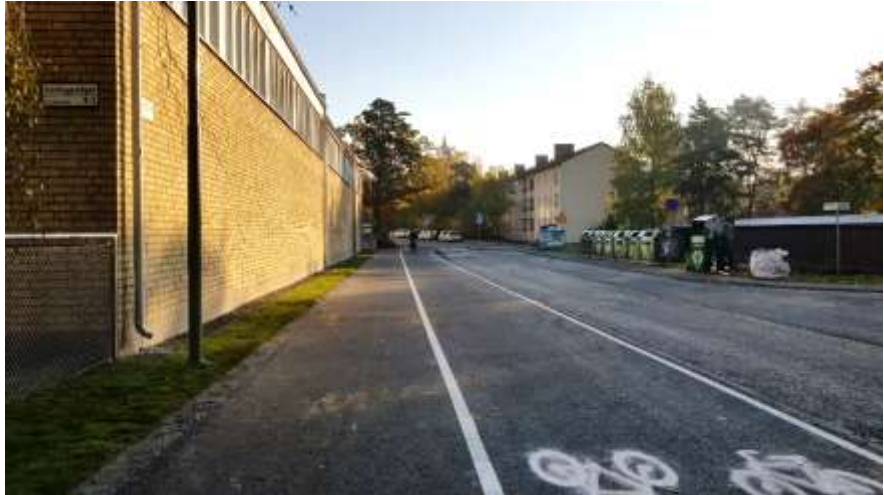
Bild 13. Fotografi som visar gång- och dubbelriktad cykelbana längs Västertorpsvägens norra sida efter ombyggnationen.

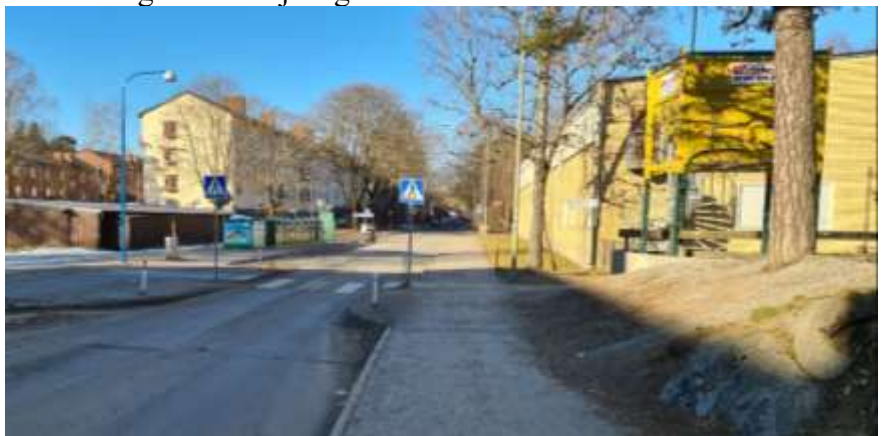
Bild 14. Fotografi som visar övergångsställe vid Västertorpsskolans östra entré på Västertorpsvägen före ombyggnationen.

Den befintliga avsmalningen av körbanan på Västertorpsvägen vid skolans östra entré har behållits. Övergångsstället i avsmalningen har kompletterats med en cykelpassage för att underlätta cykling över Västertorpsvägen och vidare mot pendlingsstråket Södertäljestråket längs Södertäljevägen.

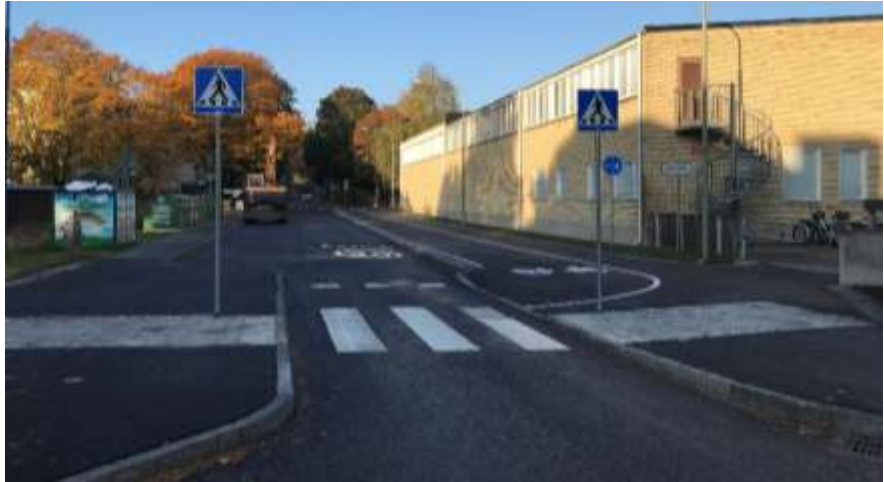
Bild 15. Fotografi som visar övergångsställe med cykelpassage vid Västertorpsskolans östra entré på Västertorpsvägen efter ombyggnationen.
