PM EKOLOGI BYGGVÄG BERGHOLMSBACKEN

UTREDNING AV PÅVERKAN PÅ NATURVÄRDEN OCH
ARTSKYDDSBEDÖMNING FÅGLAR OCH FLADDERMÖSS

BAGARMOSEN, STOCKHOLM STAD

2023-12-15

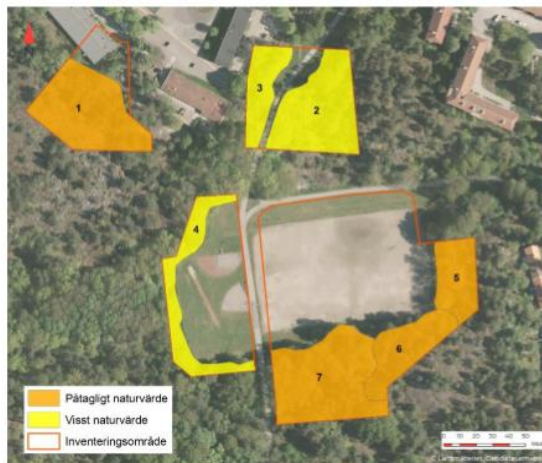
Figur 4. Karta över identifierade naturvärdesobjekt. Varje objekt beskrivs i detalj nedan. Områden som inte nått upp till klasseringen visst naturvärde enligt SIS-standard har inte registrerats som enskilda objekt.

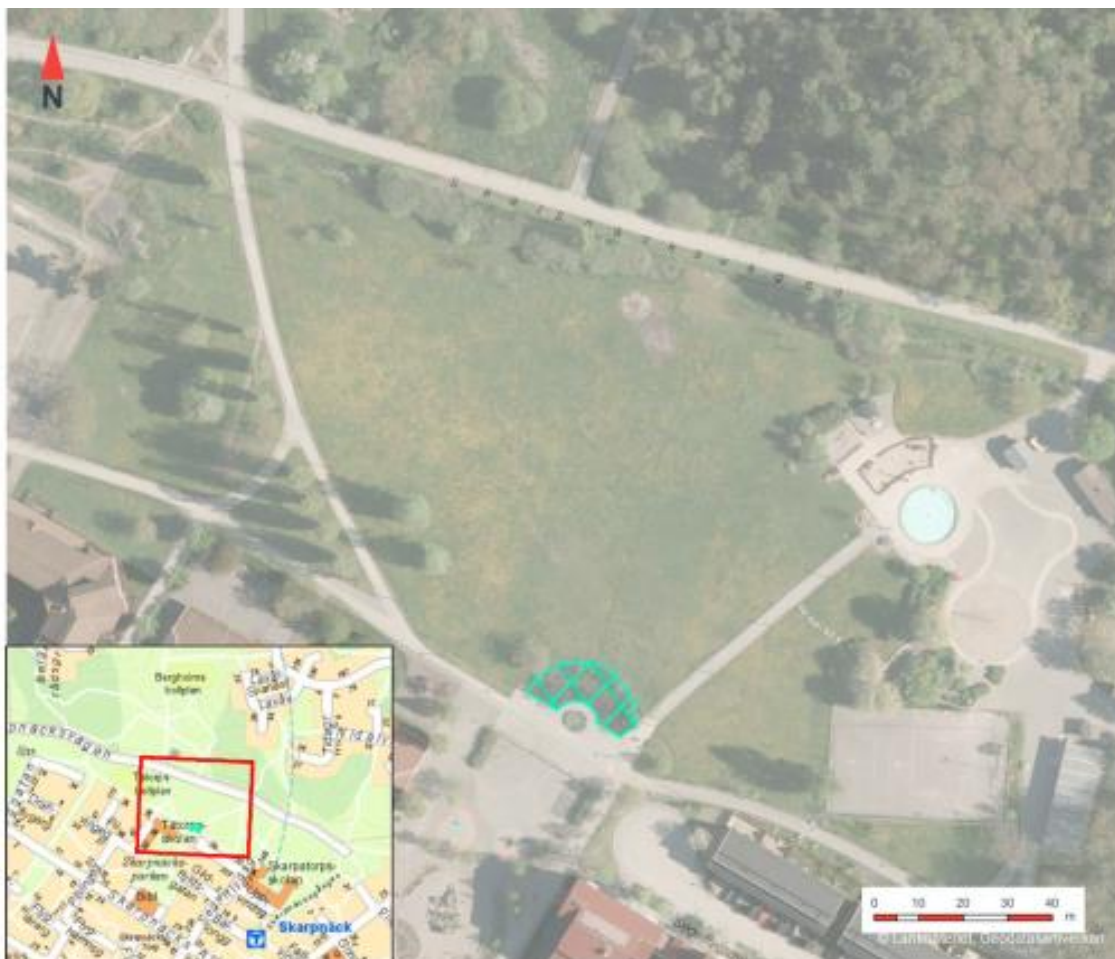
Figur 1. Översiktskarta över Skarpnäcksdammen (turbid). Ortofoto (2015) och tätortskarta erhållna från Stockholms stad öppna data.

Figur 6. Skarpnäcksdammen söder om planområdet Källa: WSP 2021.

Planområdet, och i synnerhet de södra delarna, hyser goda förutsättningar för groddjur och området utgör troligen ett spridningsstråk för flera arter. I nuläget är det endast Skarpnäcksdammen (Figur 6) som identifierats som reproduktionslokal för groddjur i planområdets närhet varför spridning troligen främst är knuten till närområdet kring dammen. Då det finns småvatten och fuktskogar (avfärdade som reproduktionslokaler i tidigare inventeringar) samt lämpliga övervintringsstrukturer i skogsområdet väster om befintlig gång- och cykelväg kan det dock inte uteslutas att spridning sker till och från detta område. Den planerade byggvägen kan därför komma att medföra en påverkan på spridningsvägar för groddjur då vägen av säkerhetsskäl kommer inhägnas. Samma typ av barriäreffekt förväntas också för kräldjur.

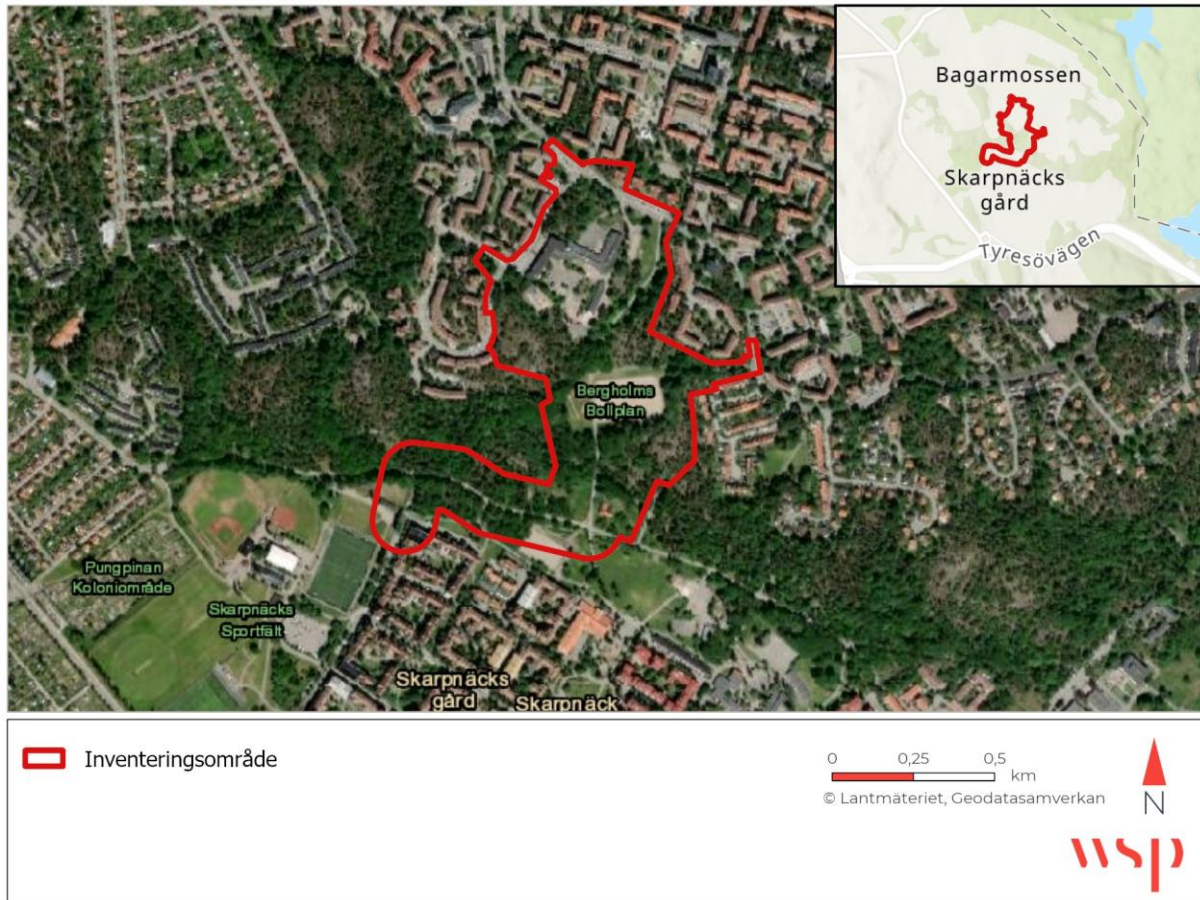
Figur 1. Översiktskarta över området vid Bergholmsbacken där fågelinventeringen genomfördes. Ortofoto samt terrängkarta tillhandahållet av ESRI.

Inventeringsområdet består av ett cirka 13 ha stort grönområde i stadsmiljö. Inom inventeringsområdet ingår detaljplaneområde samt en buffertzona på 100 meter runt den planerade byggvägen i söder. I sydväst utgörs inventeringsområdet av Bagarmosseskogen, en blandskog dominerad av trivallövträd såsom björk, asp och sälg. Det finns även inslag av andra trädslag såsom tall, ek och lönn. Partivis inom blandskogen sträcker sig mindre blötstråk. Sydöstra delen av inventeringsområdet utgörs av ett öppet fält samt en fastighet med tomt (Bergholmstorpet). Centralt inom området ligger en fotbollsplan (Bergholms bollplan), och i norr utgörs området av ett arbetsområde för framtida bebyggelse samt en mindre tallskogsdunge allra längst i nordväst (Figur 1).

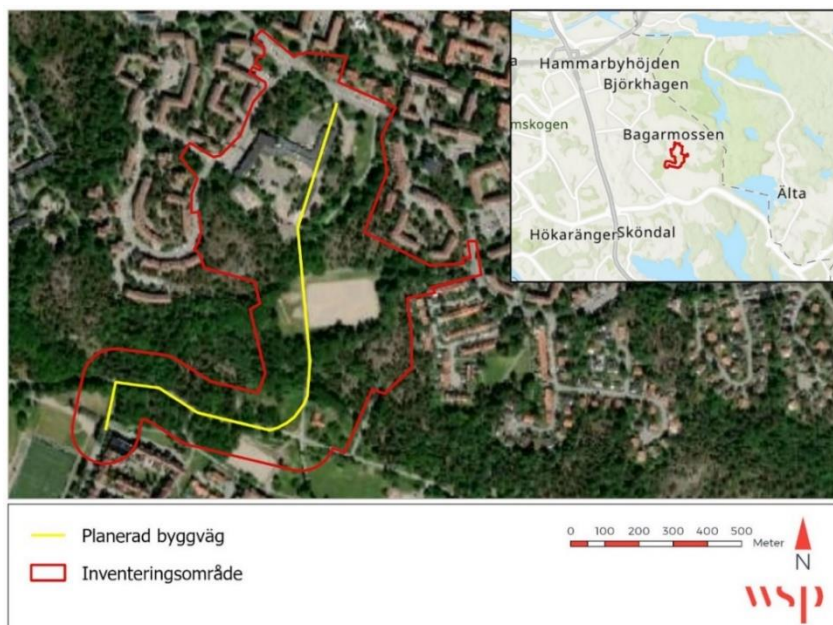
Figur 1. Inventeringsområdet för fladdermusinventeringen. Ortofoto och översiktskarta erhållna av ESRI.

Inventeringsområdet är ca 13 hektar stort och utgörs av detaljplaneområdet och en buffertzon på 100 meter runt den planerade byggvägen i söder (Figur 1). Området utgörs främst av blandskogspartier och öppna ytor. I norra delen av området finns en stor yta med ruderatmark/arbetsområde omgiven av blandskogspartier som angränsar till en liten parkmiljö i öst. Bergholms bollplan ligger centralt inom inventeringsområdet. Söder om bollplanen finns ett blandskogsparti som är en del av ett större skogsområde som fortsätter väster och öster om inventeringsområdet. Söder om skogen ligger Bergholmstorpet, ett gammalt torp med omgivande tomtmark. En gång- och cykelväg går genom hela inventeringsområdet och planeras att nyttjas som tillfällig byggväg, vilket innebär på vissa delar av befintlig väg behöver breddas för att både byggtrafik och GC-väg ska få plats. Norr om bollplanen kommer den planerade byggvägen avvika från befintlig väg och i stället gå genom arbetsområdet för den idag rivna Bagarmosseskolan.
