# Slutredovisning nya bad

Provtagning vid nya strandbad 2007-2008

En rapport från Miljöförvaltningen

September 2008

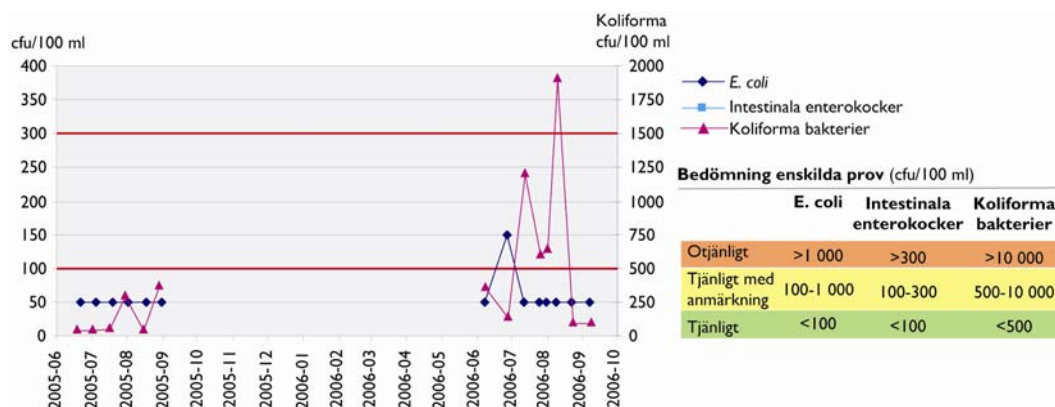
Diagram 3: Badvattenkvalitet för enskilda prov vid Fagersjö 2005-2006.

Under 2005 och 2006 förekom fem prover som bedömts om ”tjänligt med anmärkning”. Samtliga av dessa uppmättes under 2006, varav fyra baseras på halten koliforma bakterier och en på halten *E. coli*. (se diagram 3)

Enligt EU:s Badvattenklassificering: Utmärkt

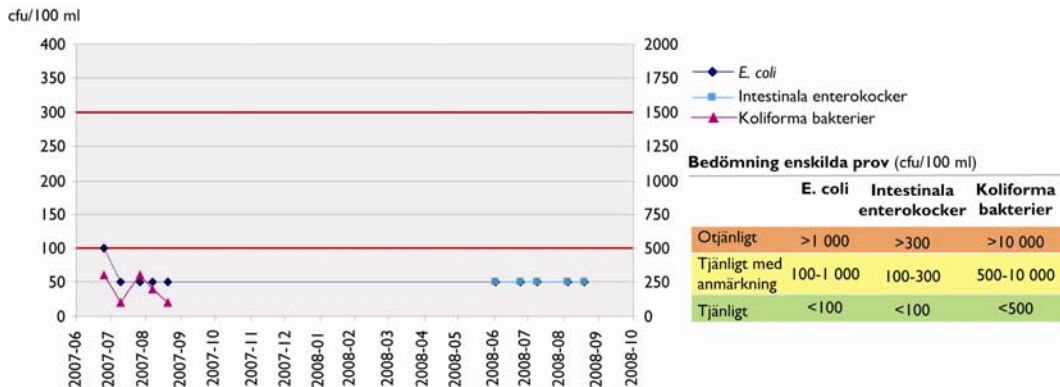
Diagram 4: Badvattenkvalitet för enskilda prov vid Fredhäll 2007-2008.

Under 2007 och 2008 har badvattenkvaliteten varit jämn och god. Samtliga prover har varit tjänliga. (se diagram 4)

Enligt EU:s Badvattenklassificering: Utmärkt

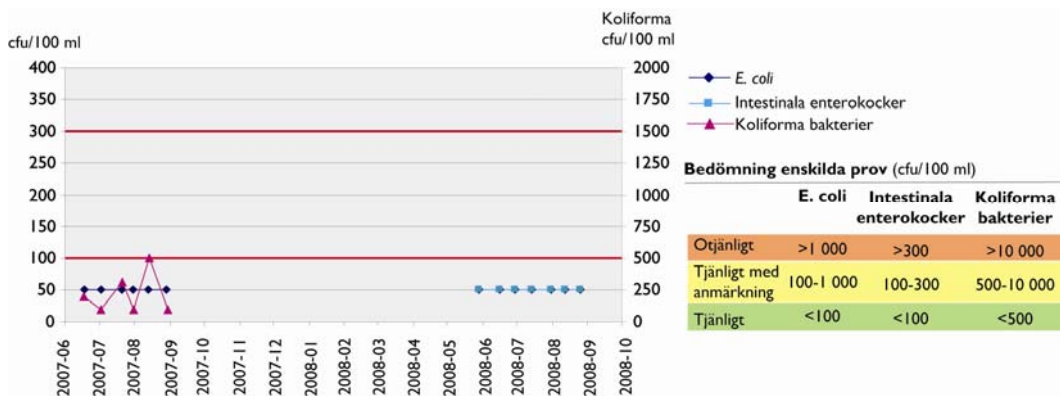
Diagram 5: Badvattenkvalitet för enskilda prov vid Ormberget 2007-2008.

Under 2007 och 2008 har badvattenkvaliteten varit jämn och god. Samtliga prover har varit tjänliga. (se diagram 5)

Enligt EU:s Badvattenklassificering: Utmärkt

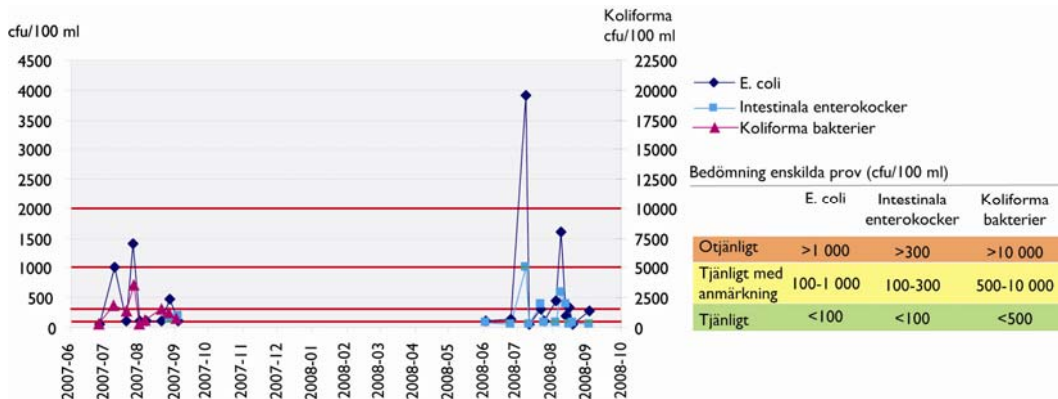
Diagram 9: Badvattenkvalitet för enskilda prov vid Rålambshov 2007-2008.

Under 2007 och 2008 har badvattenkvaliteten varit dålig. Under perioden har endast sex av totalt 21 prover bedömts som tjänliga. Otjänliga prover har förekommit vid fem tillfällen, fyra under 2008 och ett under 2007. (se diagram 9)

Enligt EU:s Badvattenklassificering: Dålig

Ur bakteriologisk synvinkel har Miljöförvaltningen ingen invändning mot att inrätta bad på någon av de föreslagna platserna, förutom Rålambshov där badvattenkvaliteten i dagsläget bedöms vara för dålig.

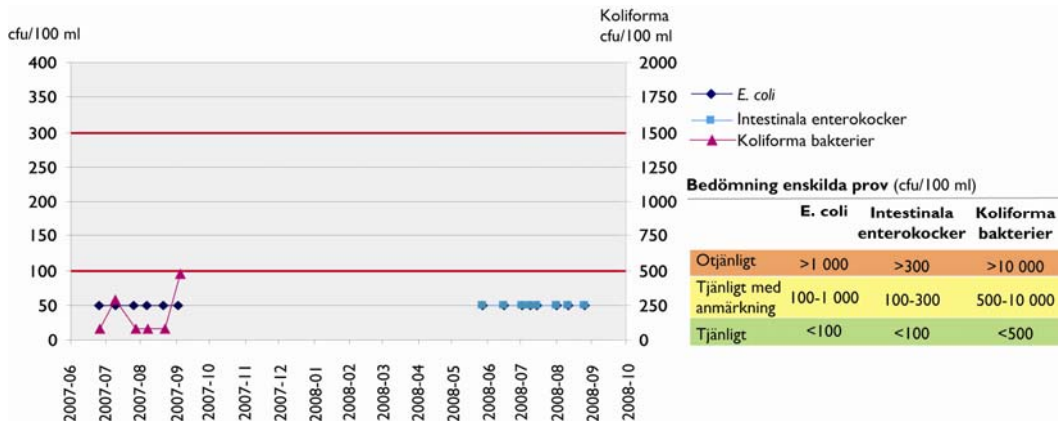
Diagram 10: Badvattenkvalitet för enskilda prov vid Reimersholme 2007-2008.

Under 2007 och 2008 har badvattenkvaliteten varit jämn och god. Samtliga prover har varit tjänliga. (se diagram 10)

Enligt EU:s Badvattenklassificering: Utmärkt

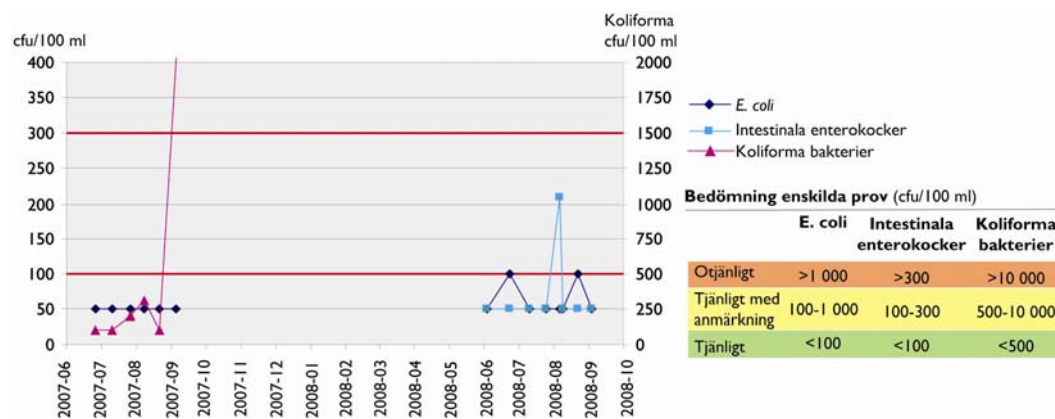
Diagram 11: Badvattenkvalitet för enskilda prov vid Skrubba friluftsbad 2007-2008.

Under 2007 och 2008 har två prover bedömts som ”tjänligt med anmärkning”, en 2007 samt en 2008. I övrigt har samtliga prover varit tjänliga. (se diagram 11)

Enligt EU:s Badvattenklassificering: Utmärkt

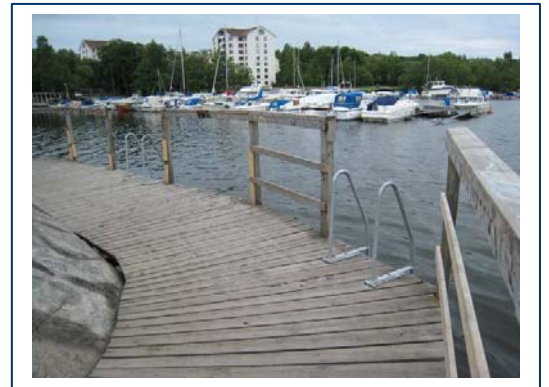
Möjliga föroreningskällor: Båtklubben. Båtoppläggningsplats 100 m från badstegen. Nära Vinterviken med gamla nedlagda miljöfarliga verksamheter. Dagvattenutloppskylt strax innan båtklubben.

Kommentar: Uppskattningsvis relativt hög anläggningskostnad då åtgärder för att säkerställa badandes säkerhet kräver att båtklubbens bryggor flyttas/riktas om. Normal driftskostnad då området redan idag städas.

Problem	Åtgärd	Ansvarig	Uppskattad kostnad (tkr/år)	
			Anlägga	Drift
Säkerhetsrisk	Flytta/rikta om båtbryggor	Idrottsförvaltningen	500-1 000	
Oetablerat	Anordna med toaletter, etc. vid Instrumentvägen., etc.	Hägersten-Liljeholmens sdf	100-500	
Risk för hög bakteriehalt	Bakterieprovtagning	Hägersten-Liljeholmens sdf		12-26
Nedskräpning	Städning, dykning	Hägersten-Liljeholmens sdf		150-500
(Krav enl ny lagstiftning)	Skytning	Hägersten-Liljeholmens sdf		<50
(Krav enl ny lagstiftning)	Upprätta badvattenprofil	Hägersten-Liljeholmens sdf		35-70
(Krav enl ny lagstiftning)	Löpande översyn, uppdatering av badvattenprofil	Hägersten-Liljeholmens sdf		20
	Årlig rapportering av badkvalitet till Naturvårdsverket, mediakontakt	Hägersten-Liljeholmens sdf		<10
<b>Summa:</b>			<b>600-1 500</b>	<b>277-676</b>

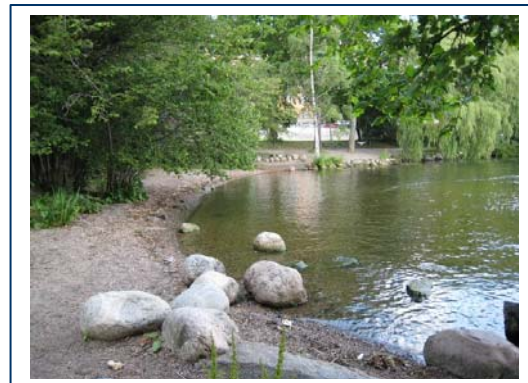
Storlek:	Idag ingen badplats, stor park
Karaktär:	Grov sand vid två små stränder, stora stenar, gräsytor i parken
Vatten:	Riddarfjärden. Stort siktdjup. Under 2007 tidvis dålig badvattenkvalitet. Trolig orsak utgör stort närliggande bräddutlopp. Även fåglar och hundar kan ha bidragit.
Algblomning:	-
Vattenväxtlighet:	-
Bryggor:	-
Byggnader:	Torrklosetter i Rålambshovsparken, café/kiosk
Dusch:	-
Livräddningsutrustning:	-
Lekplats:	Ja, i parken
Omgivning:	Parkmark, flerfamiljsbebyggelse, vägar, båtklubb
Tillgänglighet:	Väg ända fram
Annat:	Dagvattenmagasin nära
Ansvar:	Kungsholmens sdf

- Möjliga föroreningskällor: Brädd- och dagvattenutlopp, bebyggelse, dagvattenmagasin med brunn (K) och luftningsrör. Brunnsock (A) i gatan samt dagvattenbrunnar, vägar, båtklubb, fåglar, hundar, buller från vägar. I anslutning till platsen har en översiktlig undersökning av markföroreningar genomförts under sommaren 2007. Undersökningen visar att det inte föreligger någon akut risk för människors hälsa inom det undersökta området under rådande markanvändning.<sup>8</sup>
- Kommentar: Uppskattningsvis hög anläggningskostnad då åtgärder för att restaurera stora delar av ledningsnätet krävs. Normal driftskostnad då området redan idag städas.
- Åtgärdsförslag: Se nästa sida

Problem	Åtgärd	Ansvarig	Uppskattad kostnad (tkr/år)	
			Kursiv: engångskostnad	
			Anlägga	Drift
Hög bakteriehalt	Ombyggnation av ledningsnät	Stockholm Vatten AB	>1 000	
Risk för hög bakteriehalt	Bakterieprovtagning	Kungsholmens sdf		12-26
Nedskräpning, erosion	Städning, dykning, påfyllning av sand	Kungsholmens sdf		150-500
(Krav enl ny lagstiftning)	Skytning	Kungsholmens sdf		<50
(Krav enl ny lagstiftning)	Upprätta badvattenprofil	Kungsholmens sdf		35-70
(Krav enl ny lagstiftning)	Löpande översyn, uppdatering av badvattenprofil	Kungsholmens sdf		20
	Årlig rapportering av badkvalitet till Naturvårdsverket, mediakontakt	Kungsholmens sdf		<10
<b>Summa:</b>			<b>&gt;1 000</b>	<b>277-676</b>

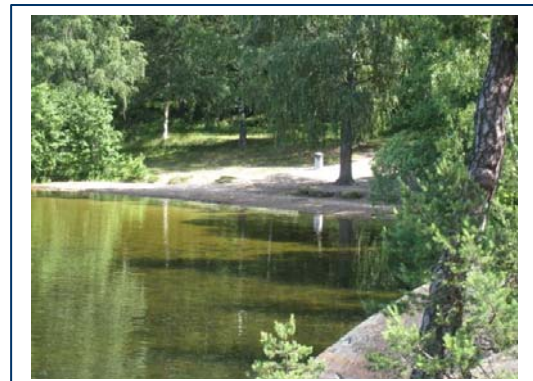
Möjliga föroreningskällor: Nära skogskyrkogården, minneslund närmast. Ett hus (Fatimagården) ca 250 m uppför backen med eventuellt enskilt avlopp.

Kommentar: Fint bad men dålig tillgänglighet och nära kyrkogård. Uppskattningsvis relativt låg anläggningskostnad då badet redan är etablerat. Normal driftskostnad.
