Beskrivning upprättad av Forum Fastighetsekonomi och omarbetad av fastighetskontoret

Beskrivning av

## **Olhamra 1:2**

Vallentuna församling  
Vallentuna kommun

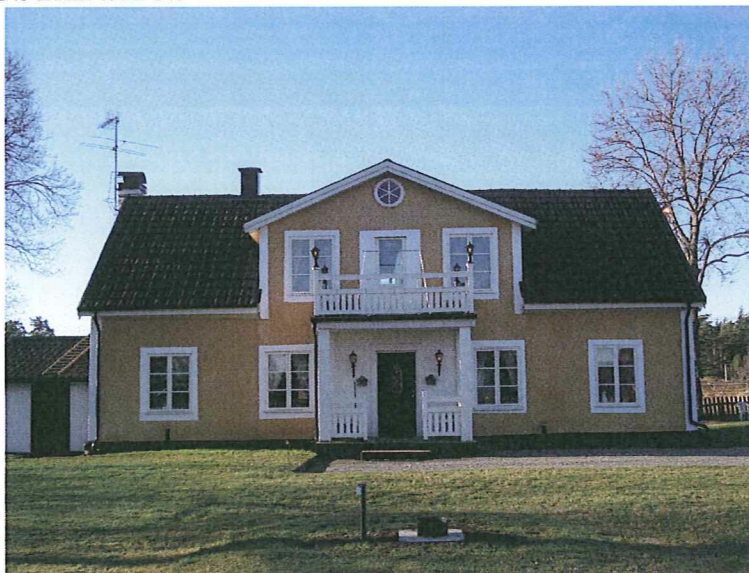
*Mangårdsbyggnaden från nordöst*

Belägen i trevlig äldre gårdsmiljö på mindre höjd. Byggnadsyta ca 15 x 7 meter. 1,5-plans hus med okänt byggår uppfört i reveterad timmerstomme på delvis källargrund och delvis torpargrund under tak av betongpannor. Kopplade fönster. Vattenburen uppvärmning med oljepanna CTC 1200 family 40. Vatten från gårdens gemensamma grävda brunn som även försörjer nya arbetarbostaden och drängstugan. Avlopp till enkel brunn utan infiltrationsbädd (ej godkänd). Boyta ca 180 kvm fördelad på 7 rum och kök, hallar och badrum. In- och utvändigt i bra skick, dock fuktproblem i källaren. Uthyrts för 58 275 kr/år.

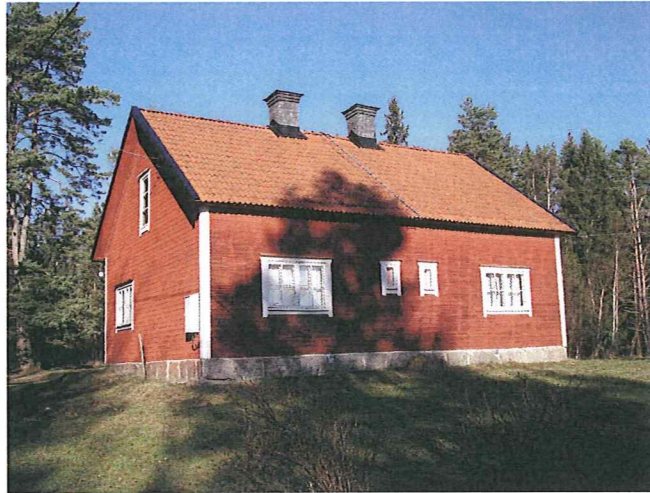
*F d arbetarbostad*

Enskilt belägen ca 200 meter nordväst om gårdscentrum. Byggnadsyta ca 11 x 9 meter. Äldre 1,5-plans hus troligen uppfört runt år 1900 i trästomme med liggande träpanel på torpargrund under 2-kupigt tegeltak. Enkla fönster. Uppvärmning med vedspis. VA okänt. Boyta ca 100 kvm. Ej besiktigat invändigt. Utvändigt i normalt skick. Uthyrd för 13 843 kr/år.

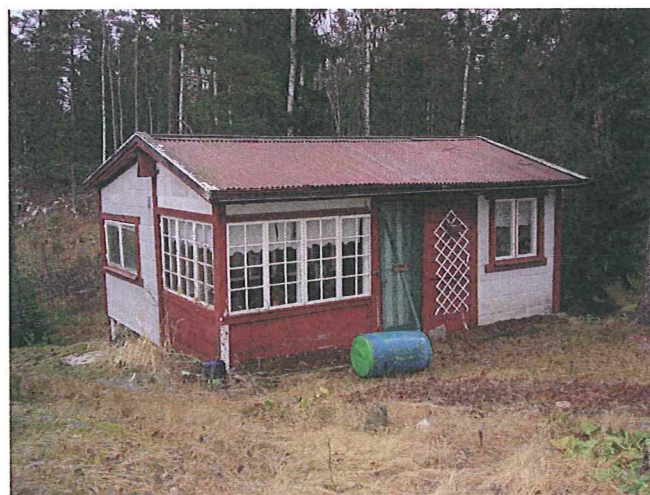
*Kvarnbacken*

Enskilt beläget på skogstomt i den södra delen på fastigheten ca 1 km sydväst om gårdscentrum. Byggnadsyta ca 7 x 6 meter. Enkelt

äldre fritidshus i 1-plan uppfört i trästomme klädd med eternitplattor på plintgrund under korrugerat plåttak. Kopplade fönster. Uppvärmning och VA och el saknas. Boyta ca 40 kvm. Ej besiktigat invändigt. Renoveringsobjekt. Uthyrat för 6 000 kr/år.

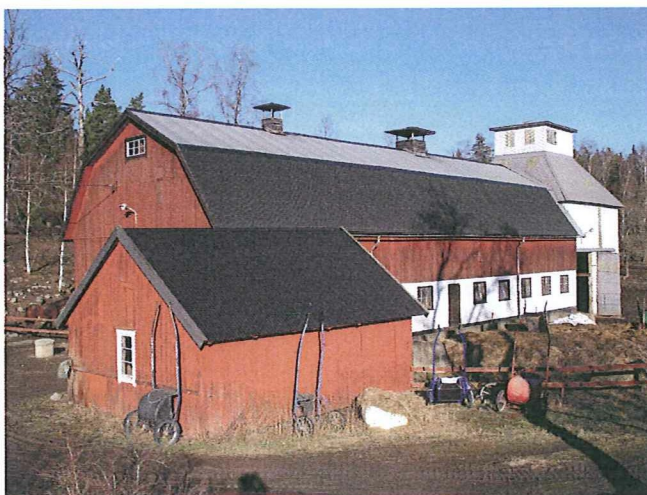
### F d ladugård

Byggnadsyta ca 38 x 11 meter. Äldre ekonomibyggnad uppförd i putsad betongstomme på bottenvåningen och skulldel i trä under mansardtak i plåt. Rymmer idag 11 hästboxar i trä med takhöjd ca 2,6 meter. På norra gaveln finns stomme som tidigare rymt spannmålstork men som idag rymmer lösdriftsstall för hästar. På östra långsidan finns gödselplatta. I förgrunden finns en mindre förrådsbod uppförd i trästomme med jordgolv under plåttak. Byggnaderna ingår i sidoarrendet. Normalt skick.

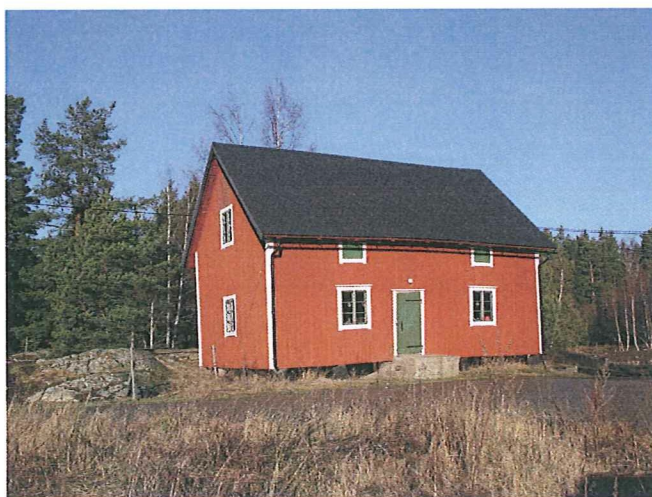
### Snickarbod

Byggnadsyta ca 12 x 7 meter. Äldre ekonomibyggnad uppförd i trästomme med locklistpanel på plintgrund under plåttak. Rymmer

snickarbod och på övervåningen f d spannmålsbotten. Normalt skick. Uthyrd för 18 000 kr/år.

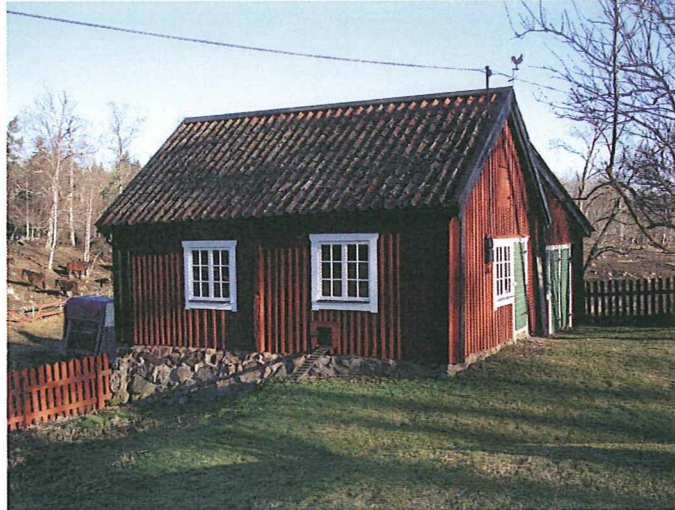
### **F d hönshus**

Beläget strax väster om drängstugan. Byggnadsyta ca 9 x 8 meter. Äldre fähus uppfört i timmerstomme med locklistpanel på torpargrund under 1-kupigt tegeltak. Rymmer f d hönshus, förråd och i källardel slaktbod. Normalt skick.

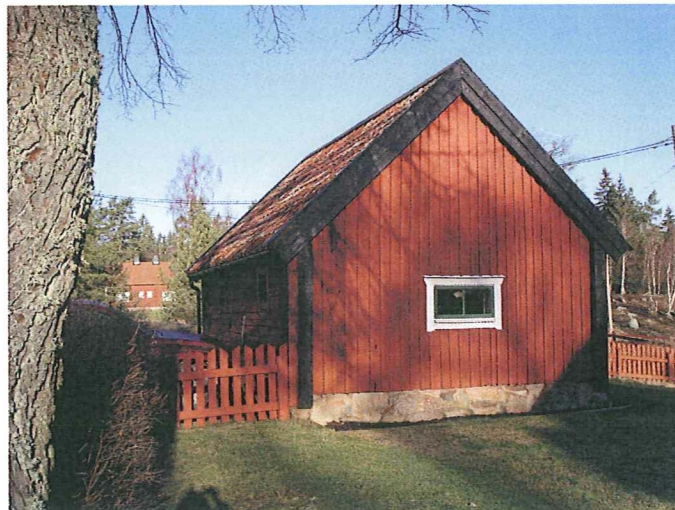
### **F d fängelse**

Beläget strax väster om mangårdsbyggnaden. Byggnadsyta ca 8 x 5 meter. Äldre byggnad uppförd i timmerstomme med locklistpanel på torpargrund under 1-kupigt tegeltak. Rymmer f d fängelse i två avdelningar med inristningar och bojöglor kvar. Kulturhistoriskt intressant byggnad i bra skick. Nyttjas av hyresgästen till mangårdsbyggnaden som förråd.

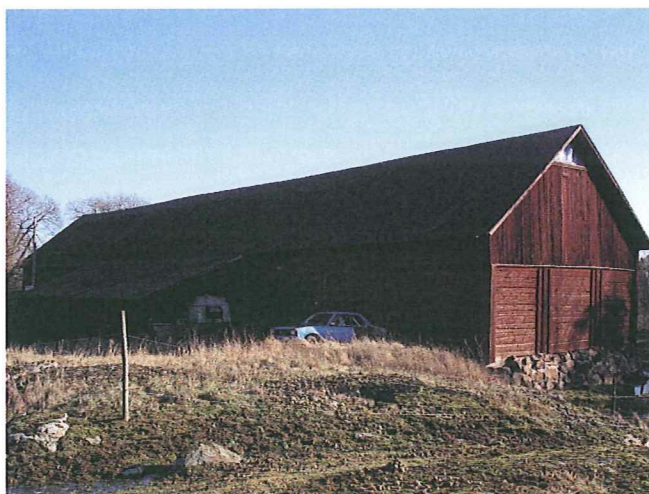
### Loge

Belägen ca 100 meter söder om gårdscentrum. Byggnadsyta ca 44 x 12 meter. Äldre loge uppförd i timmerstomme på stenfot under plåttak. Stommen är skev med sättningar på ett flertal ställen. Eftersatt underhåll. Uthyrd på två kontrakt för totalt 47 715 kr/år.
