## Kartläggning och analys av trafiksäkerheten på Herrhagsvägen, Lingvägen och Enskedevägen

Titel: Kartläggning och analys av trafiksäkerheten på  
Herrhagsvägen, Lingvägen och Enskedevägen  
November 2005

Beställare: Trafikkontoret, Stockholms Stad  
Annika Feychting

Konsult: Carl Bro AB  
Uppdragsledare: Nils-Göran Nilsson  
Handläggare: Arvid Gentele - Håkan Lindström - Henrik Söderström  
Björn Johansson

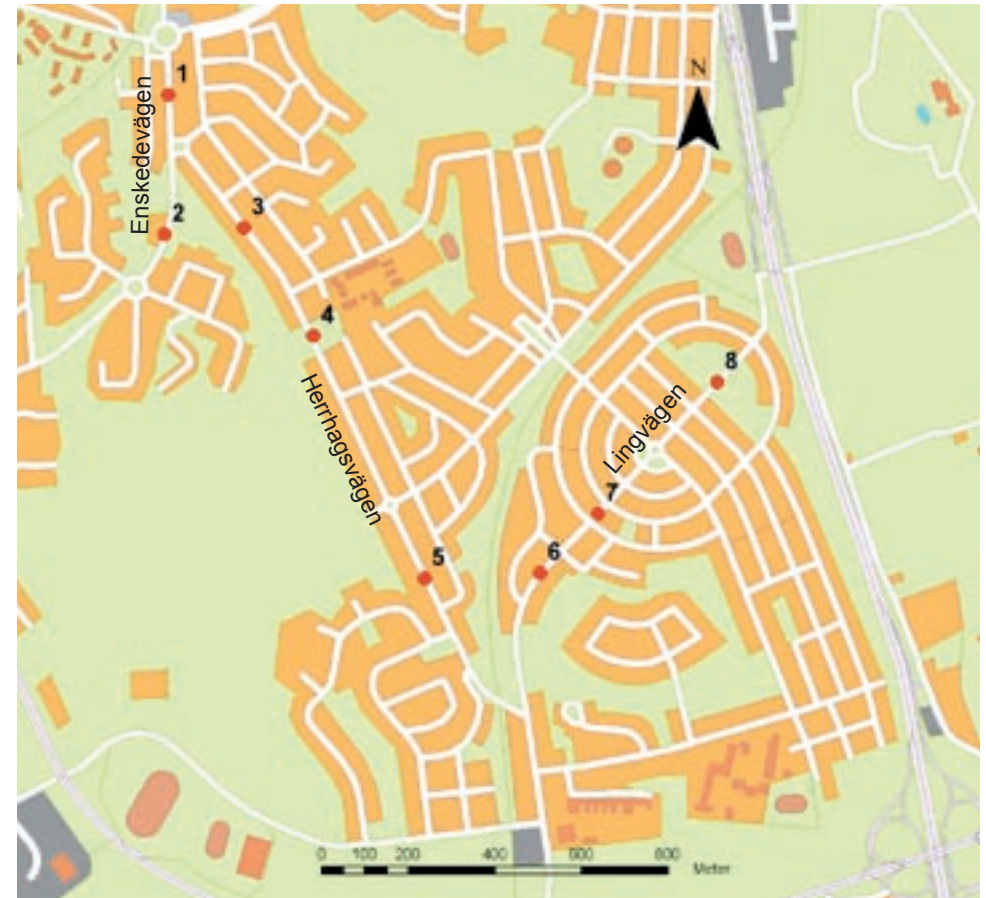
Karta 2 ovan visar ungefärlig placering av mätutrustningen

Högst hastighet uppmättes på Lingvägen (85-percentilen var 59 km/h). Anmärkningsvärt är den höga hastigheten på Enskedevägen vid plats 2, trots skyltad hastighet 30 km/h.

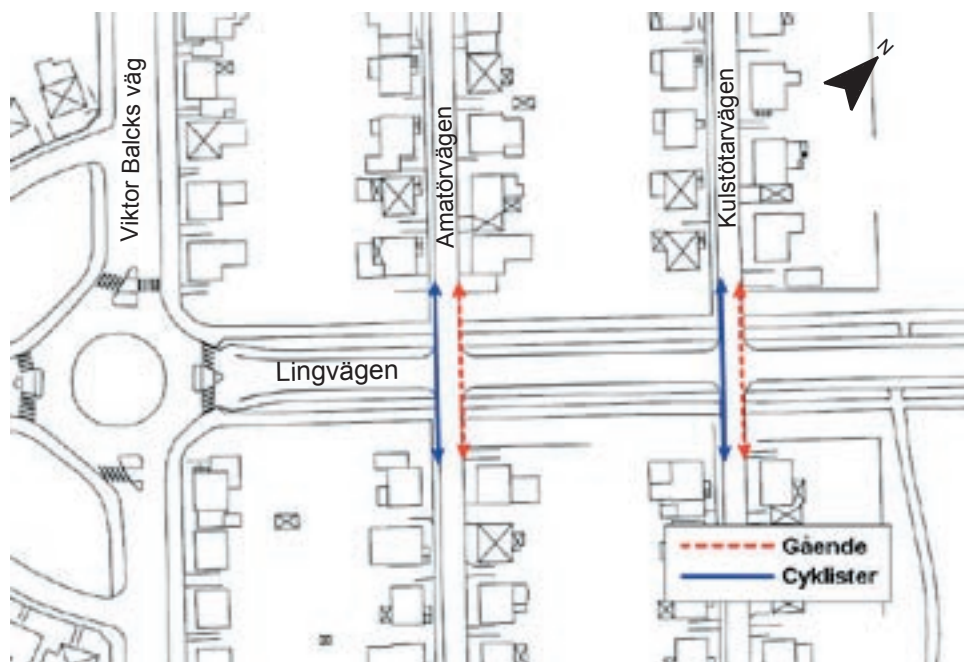
Karta 12 Amatörvägen och Kulstötärvägen

Samtidigt med studien vid Cirkulationsplatsen vid Viktor Balcks väg studerades även hur många som passerar Lingvägen på gatorna Kulstötärvägen och Amatörvägen. Vid dessa korsningar finns inga övergångsställen men passager förekommer ändå. Följande gång- och cykelflöden noterades:

- Gående över Lingvägen vid Amatörvägen och Kulstötärvägen: 24 st
- Cyklister över Lingvägen vid Amatörvägen och Kulstötärvägen: 9 st

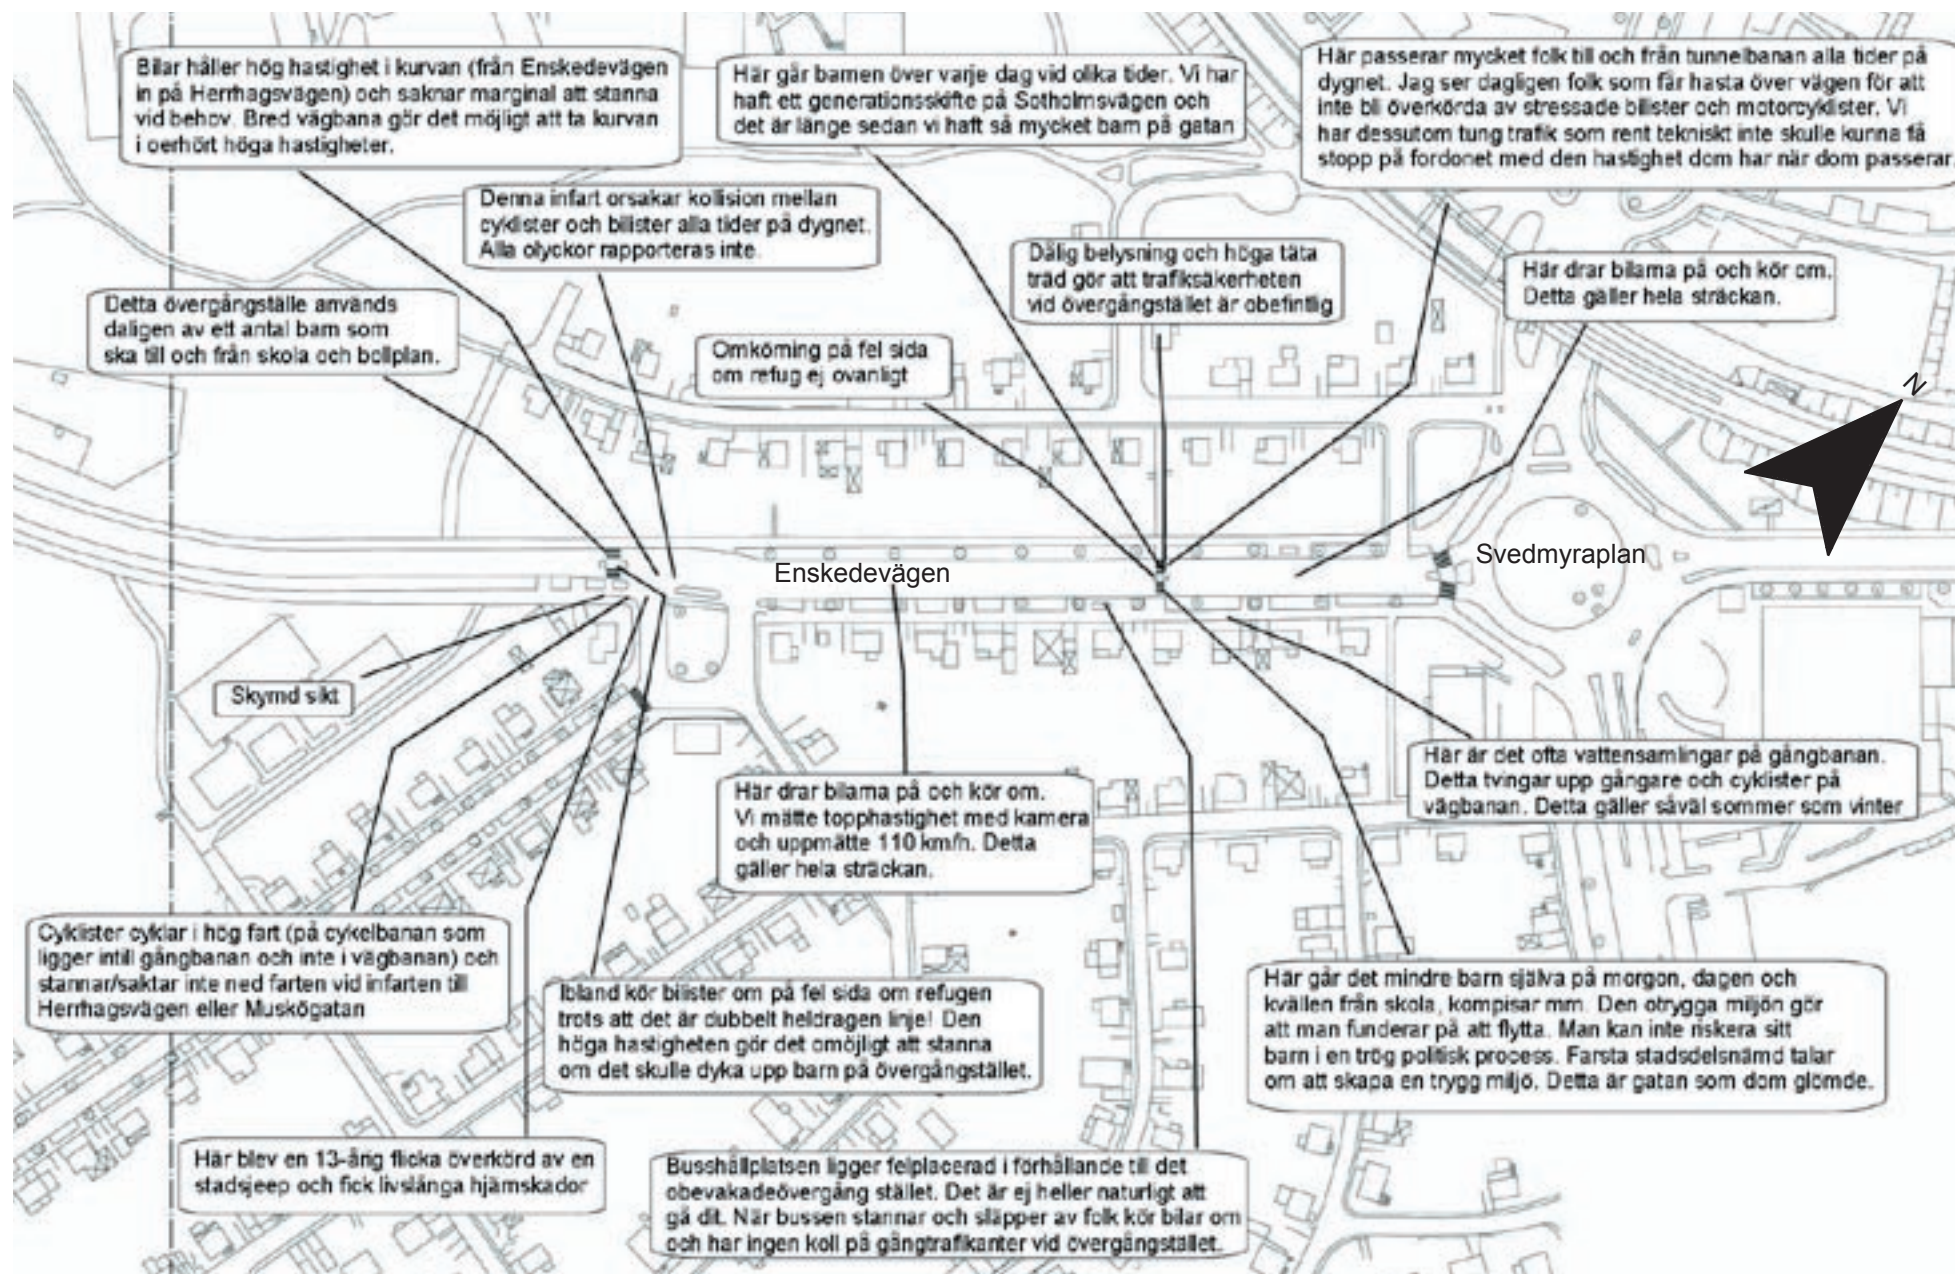
Karta 26 Enskedevägen, problembeskrivning boende

*Vägens och asfaltens kvalitet är dålig. Ständigt nya sprickor och potthål uppstår trots lagning av dem. Svackor i vägbanan, upplevs som större hela tiden.*

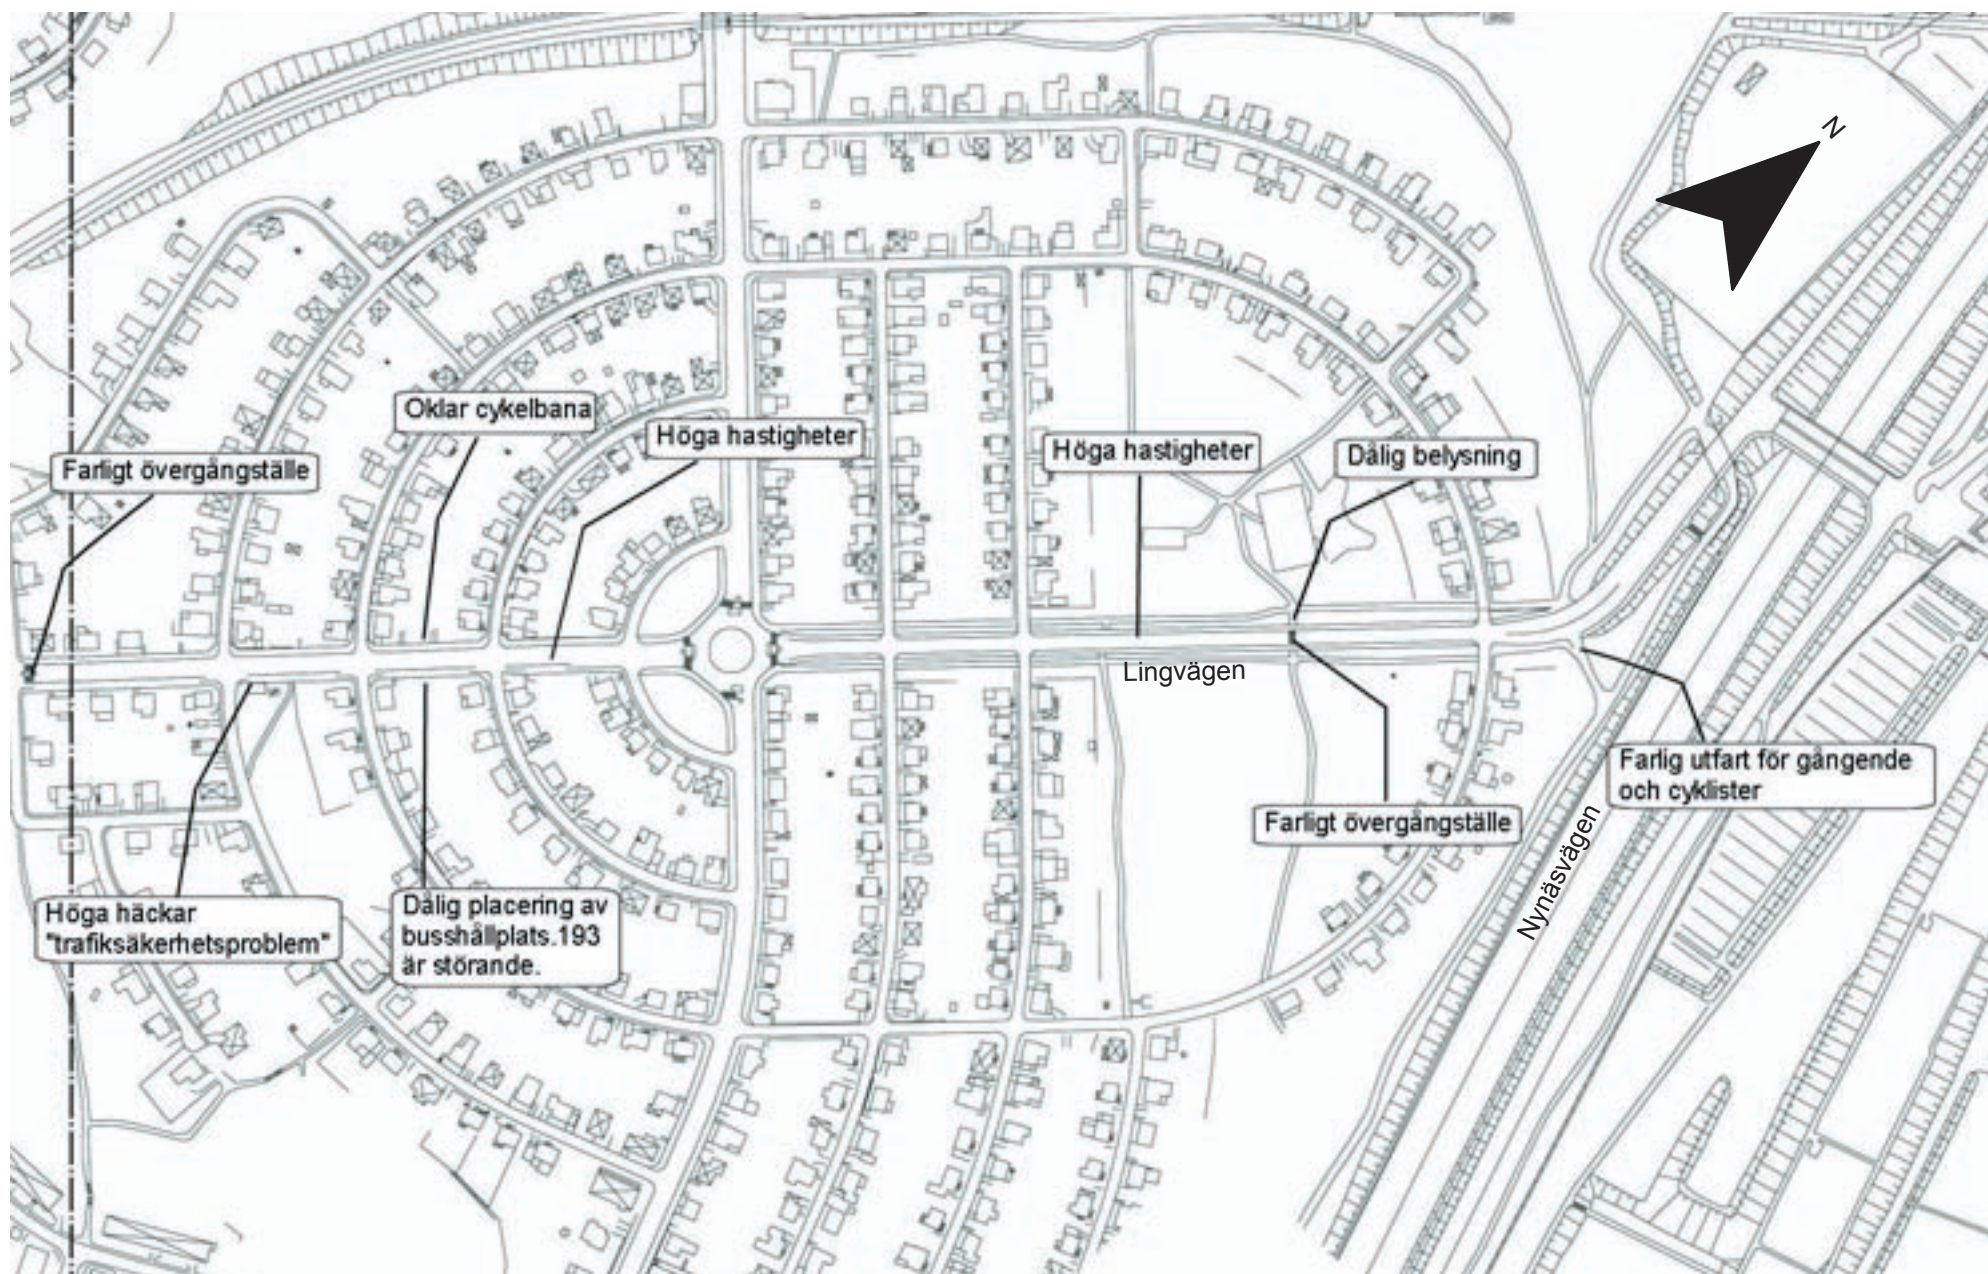
Karta 27 Lingvägen, probleminventering boende

*Dålig belysning vid övergångsställen och längs hela Lingvägen generellt.*

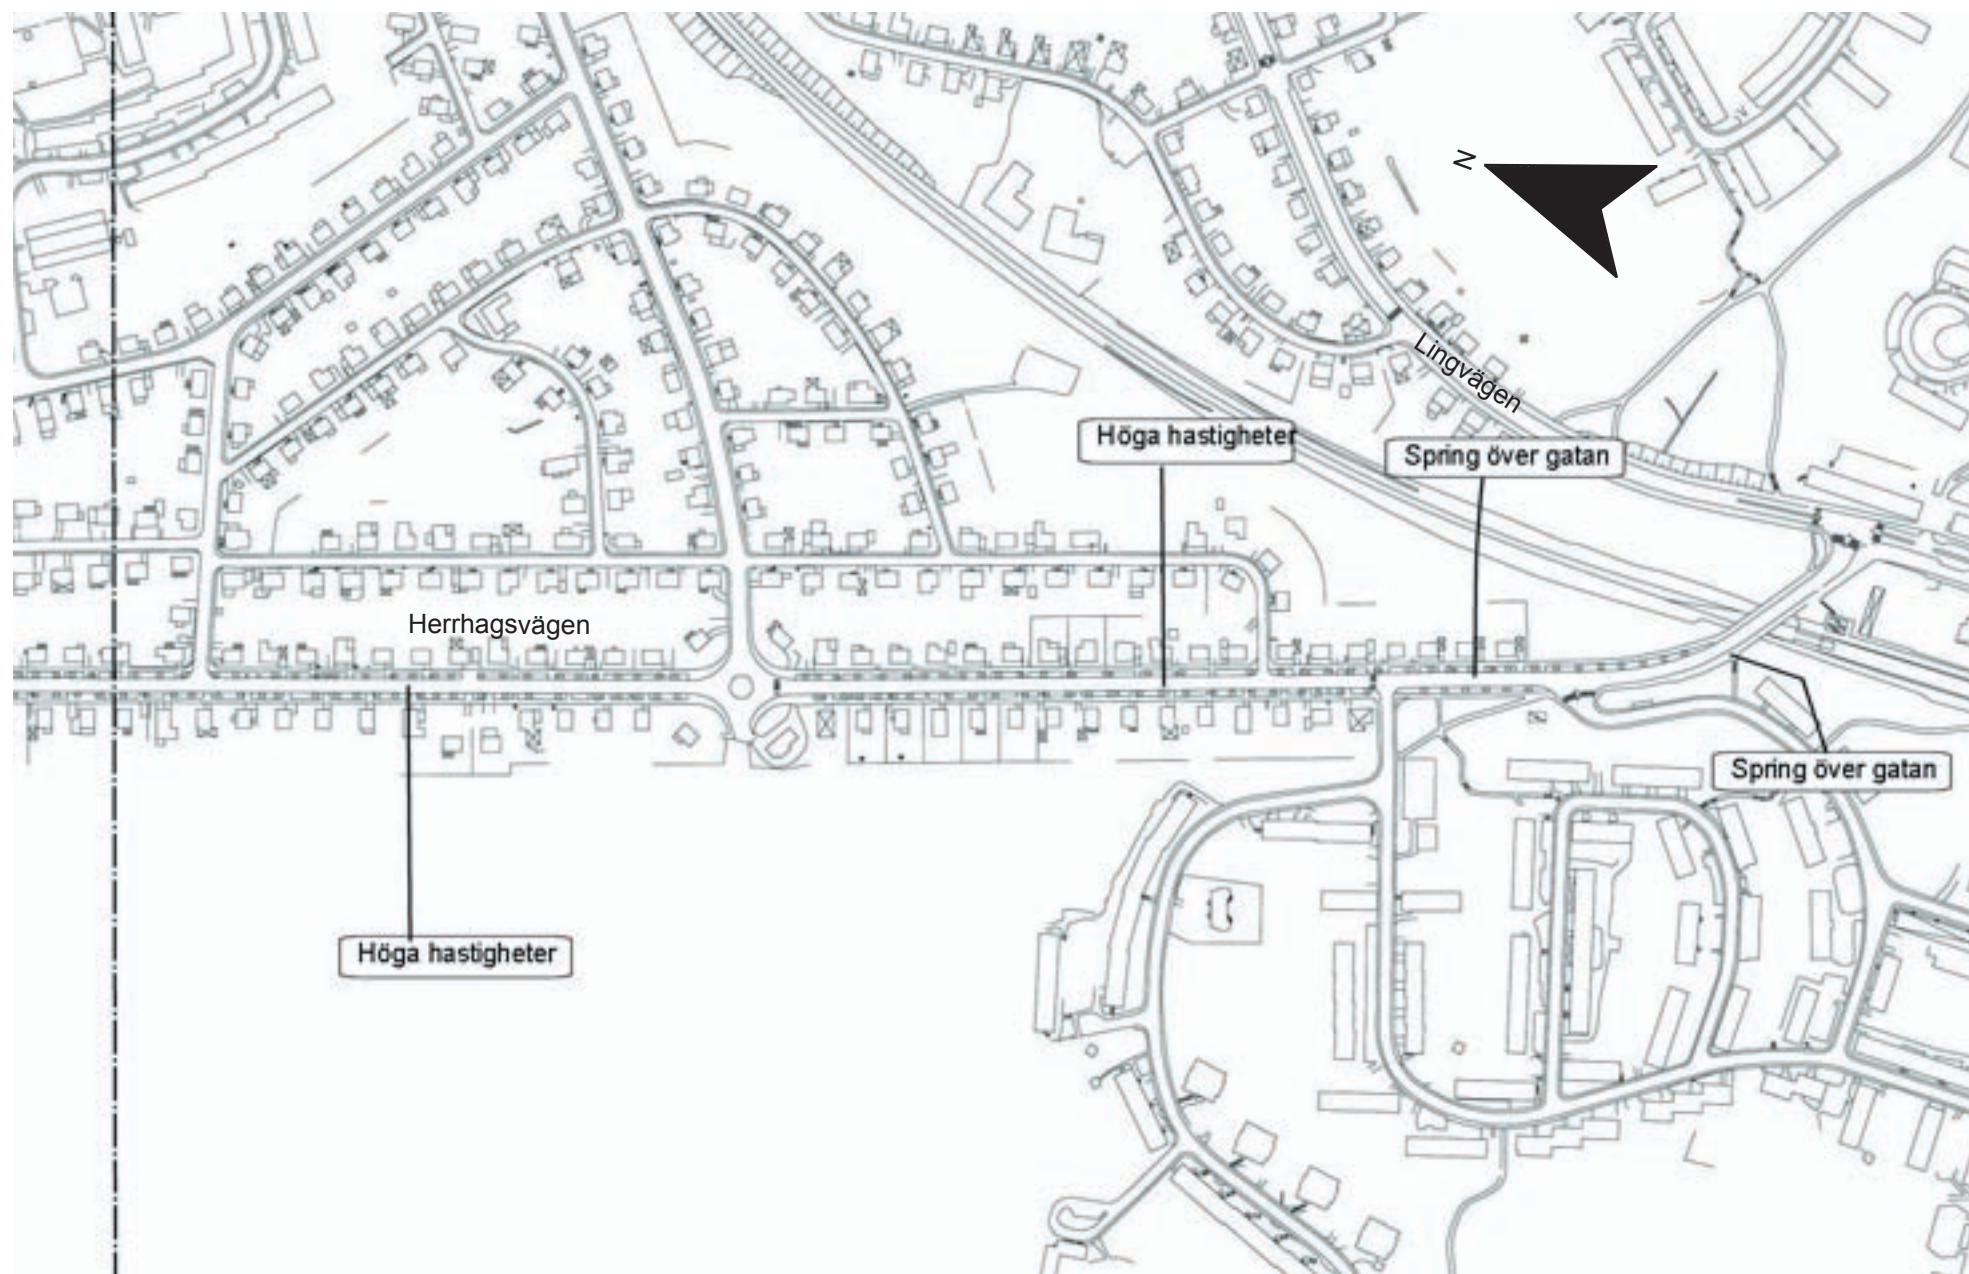
Karta 28 Herrhagsvägen,  
probleminventering boende

Hela sträckan har onödigt  
bred körbana. Främst dagtid  
då antalet parkerade fordon  
är lågt.
