## **Röda stugan i Älvsjöskogens naturreservat**

## Förstudie och åtgärdsförslag för restaurering av Röda stugan, Korkskruvstorpet, Myrvägen 35, Älvsjö

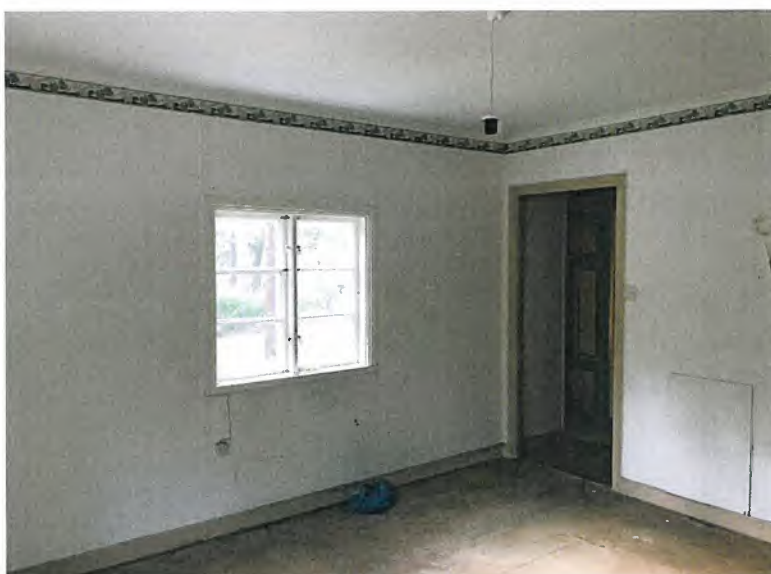
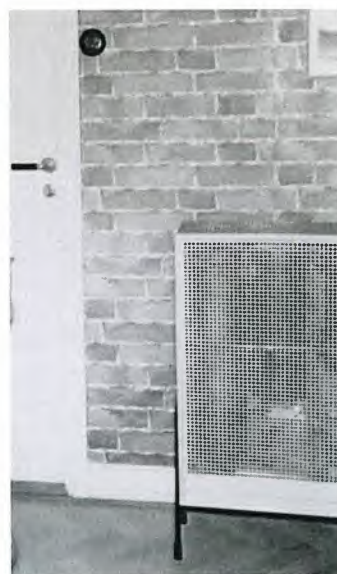
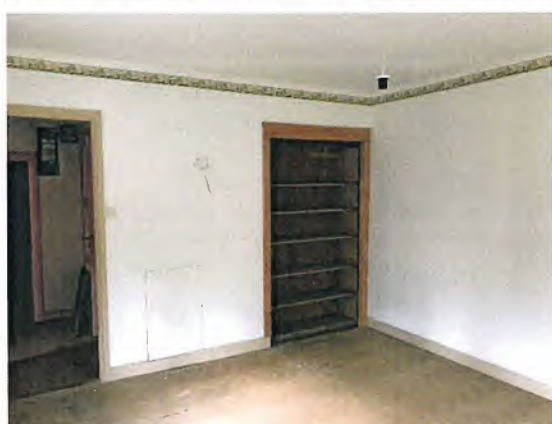
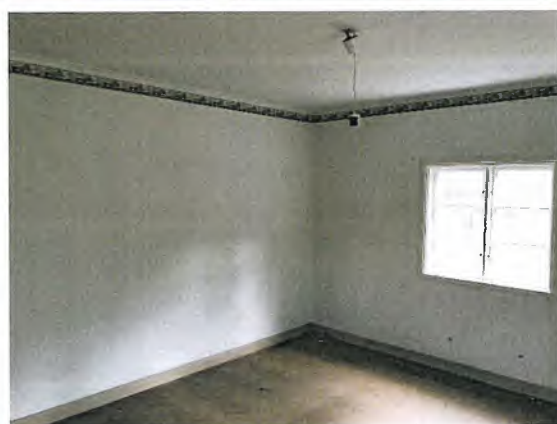
Den inre renoveringen har sedan 1960-talet till största delen utförts och bekostats av den som hyrt torpet av Fastighetskontoret. All färgsättning av väggar och snickerier var fram till mitten av 1970-talet tillbakahållen vit och ljusgrå enligt dåvarande hyresgäst.

I husets enda rum var väggen som vetter mot köket och murstocken på 1960-talet tapetserad med en tapet som såg ut som en tegelvägg, en tapet som var mycket populär på den tiden. Se den lilla privata bilden till höger nedan, som vi har fått låna av den dåvarande hyresgästen. Framför väggen fanns en kamin placerad och då fanns även en dörr ut mot hallen vilket också framgår av den bilden. Rummet hade redan på 1960-talet den inbyggda bokhylla som fortfarande finns där. Den tillkom säkert när man inredde köket på 1950-talet. Kanske tog man bort en dörr som tidigare gick från rummet till köket. Övriga väggar var på 1960-talet tapetserade med en diskret gråmönstrad tapet. Senare har väggarna målats vita och högst upp sitter en jugendbård från Duros kollektion av gamla tapetmönster.
