2005-10-16  
A602-42  
Norrbro, upprustning

## FÖRSTUDIE

### för upprustning av Norrbro

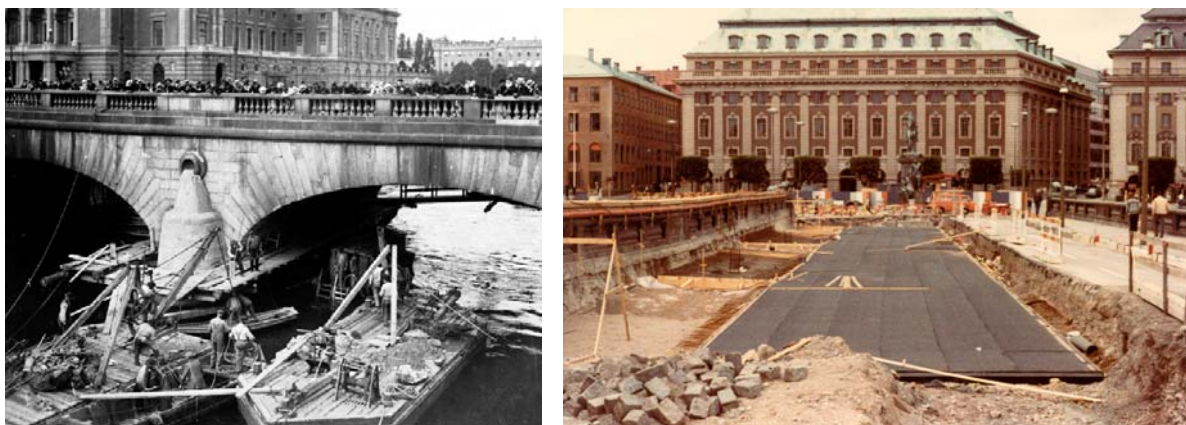
Södra Norrbro och Norra Norrbro försågs med ny fuktisolering år 1981-1982. Fuktisoleringen utfördes på en ny tunn betongplatta som placerades under de befintliga ledningarna som först fick flyttas, se figur 5. Den tidigare fuktisoleringen från 1807, som sedan länge förlorat sin skyddande funktion, bestod av kalkfyllning med inblandning av skifferbruk på Södra Norrbro och av puddlad lera på Norra Norrbro.

Figur 5. Till vänster: grundförstärkning av Norra Norrbro år 1925, till höger: ny fuktisolering på Norra Norrbro år 1982.

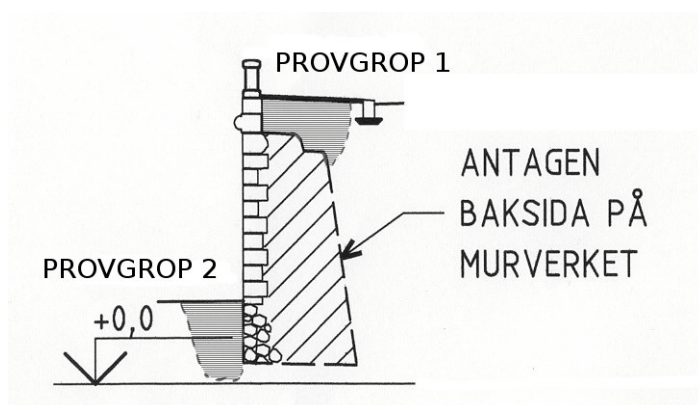
Figur 8. Skiss, tvärsnitt av provgrop 1 och 2.

I provgrop nr 1 uppmättes murkroppens överyta och dess bredd, se [figur 8](#).

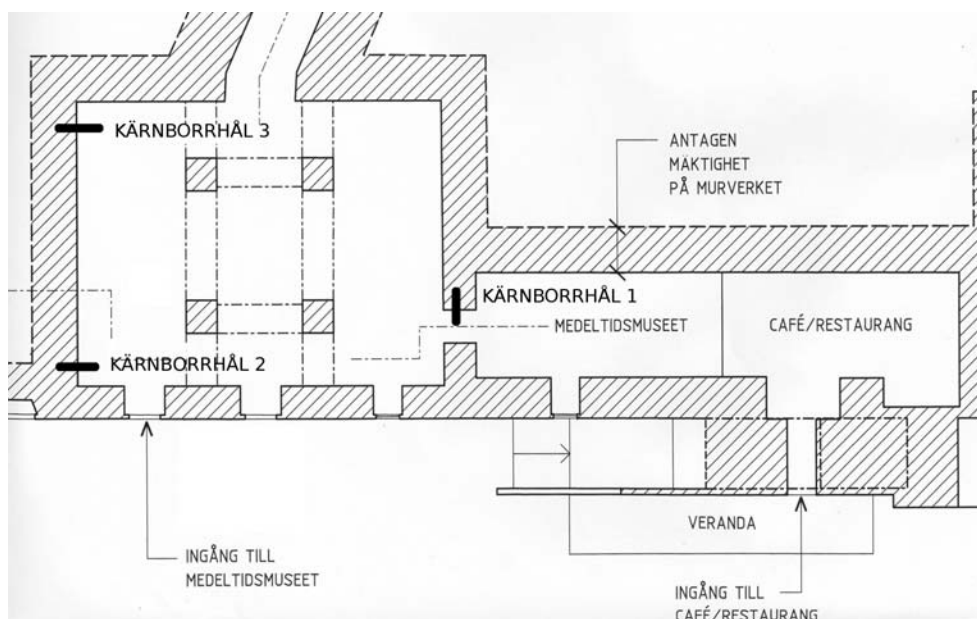
Figur 11. Planskiss, placering av kärnborrhål.

Tre kärnborrningar har utförts under september-oktober 2005 i Medeltidsmuseets lokaler i valven under Norrbros del över Helgeandsholmen. Syftet var att undersöka grundläggningens utformning. Kärnborrningarna utfördes med diameter 130 mm ner genom valvanfangens grundmurar i 45° vinkel. Efter uppmätning har borrhålen inspekterats med videoutrustning.
