PM angående "Radiohuseken", Oxenstiernsgatan, Stockholm

Statusbedömning

"Radiohuseken" Oxenstiernsgatan

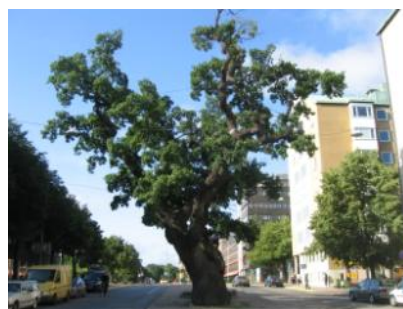
Under sommaren 2002 konstaterades att eken hade nedsatt vitalitet och en stor mängd döda grenar. I jämförelse med hur eken ser ut på bilder från tidiga 1960-talet har vitaliteten försämrats avsevärt. Detta har sin förklaring i den markkompaktering och höjning av marknivån som skedde under 1960-talet vid ombyggnationen av gatan. Denna höjning av marknivån har förhindrat, den för trädet så viktiga, rotandningen samt minskat tillförseln av dagvatten.

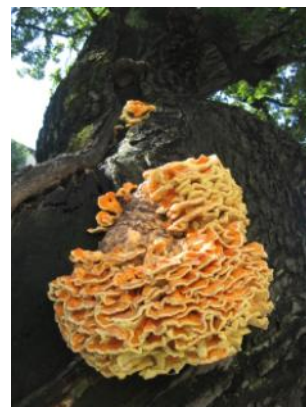
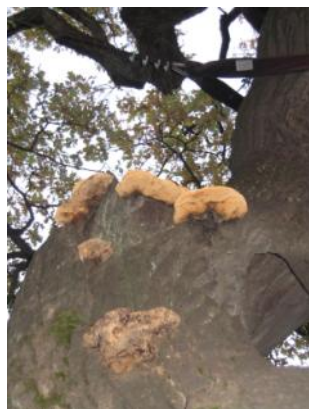
Det kunde också konstateras att alltför stora grenar hade avlägsnats vid tidigare beskärningar. Eken har inte haft möjlighet att kapsla in dessa skador som uppstått vid beskärningen, utan de stora snittyrtorna har istället blivit ingångshål för vedlevande skadesvampar.

Det är främst två svampar som har angripit trädet. En av de mer allvarigare skadesvamparna är *Svaveltickan* (*Laetiporus sulphureus*) som orsakar brunröta. Detta gör att veden förlorar sin elasticitet, böjbarhet och stötstyrka och därför blir stel och skör med försämrad hållfasthet. Svampangreppet klassas som aggressivt med en långsam utveckling men när synliga fruktkroppar av svampen växer ut på stam eller grenar har angreppet funnits en längre tid i trädet och skadan inne i veden är vanligtvis omfattande. Svampen bedöms vara en allvarlig skadeverkan på äldre ekar.

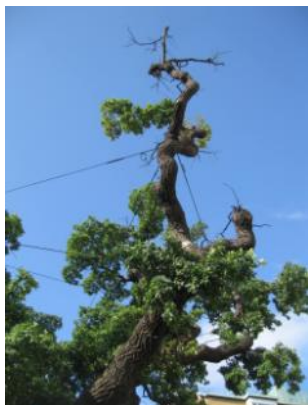
Under våren 2003 togs de första proverna på eken med hjälp av rötsonderingsinstrumentet PICUS Sonic Tomograph. Instrumentet möjliggör en skonsam undersökning av trädet med hjälp av ljudvågor. Det första provet som togs vid nuvarande stambas visade att stammen var rötskadad men att 50 % av veden bedömdes som solid. Provnnummer två togs vid en av de kraftiga huvudgrenarna på ca 180 cm höjd. Detta prov visade på 65 % solid ved. Senare under 2003 gjordes ytterligare provtagningar med PICUS Sonic Tomograph av Dr. Bernd Gustke från

Institut für Gehölze + Landschaft från Tyskland. Dessa provtagningar gjordes på de två stora huvudstammarna och visade på samma resultat.

Resultaten från provtagningarna visade att trädet hade allvarliga skador. För att minska risken för ett stam- eller grenbrott utfördes ett omfattande beskärningsarbete 2004 där ekens krona avlastades kraftigt samt döda grenar avlägsnades. Vid samma tillfälle installerades även vajrar mellan huvud- och sidogrenar för att på så sätt stabilisera kronan och ytterligare minska risken för ett grenbrott.

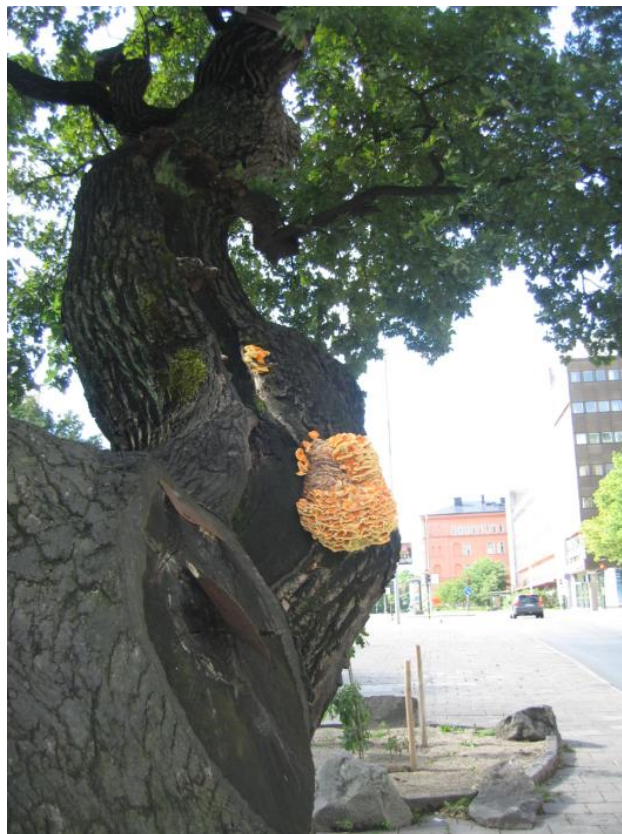
2010

Trädet har omfattande skador som påverkar vedens stabilitet och det finns risk för att större grenar eller stammen kollapsar. Då eken står på en plats där det rör sig mycket människor och bilar betyder det att trädet utgör en risk för omgivningen. Inga ytterligare förebyggande åtgärder bedöms kunna göra trädet tillräckligt säkert för den plats den står på.
