PM angående "Radiohuseken", Oxenstiernsgatan, Stockholm

Statusbedömning

"Radiohuseken" Oxenstiernsgatan

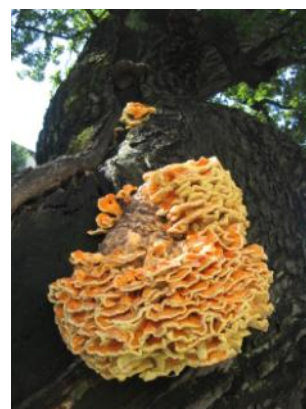
Det kunde också konstateras att alltför stora grenar hade avlägsnats vid tidigare beskärningar. Eken har inte haft möjlighet att kapsla in dessa skador som uppstått vid beskärningen, utan de stora snittyrtorna har istället blivit ingångshål för vedlevande skadesvampar.

Det är främst två svampar som har angripit trädet. En av de mer allvarigare skadesvamparna är *Svaveltickan* (*Laetiporus sulphureus*) som orsakar brunröta. Detta gör att veden förlorar sin elasticitet, böjbarhet och stötstyrka och därför blir stel och skör med försämrad hållfasthet. Svampangreppet klassas som aggressivt med en långsam utveckling men när synliga fruktkroppar av svampen växer ut på stam eller grenar har angreppet funnits en längre tid i trädet och skadan inne i veden är vanligtvis omfattande. Svampen bedöms vara en allvarlig skadeverkan på äldre ekar.

På trädet har även *Ektickan* (*Phellinus robustus*) hittats. Denna svamp orsakar vitröta som påverkar trädet genom att veden blir trådig och fibrös. Svampangreppet klassas som relativt allvarligt med ett långsamt förlopp och som trädet vanligtvis har förmåga att begränsa relativt effektivt. Då angreppen vanligtvis förekommer högt upp på stammen eller på grenar högt upp i kronan så blir frakturerna dock inte så stora och omfattande.
