TILSTANDSBEDØMNING
”Radiohuseken”
Oxenstiernsgatan - Stockholm

Oslo 22.11.2011

FOTODOKUMENTASJON "RADIOHUSEKEN" I OXSENSTIERNSGATAN 07.11.2011

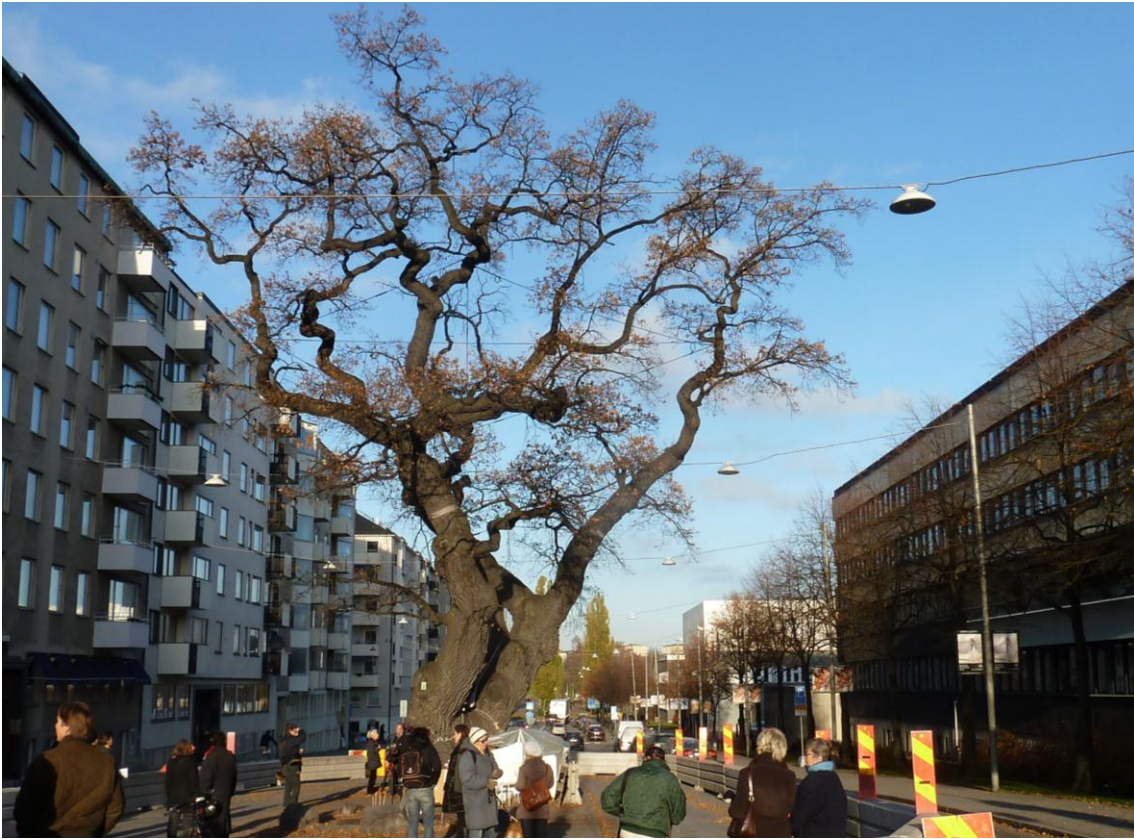
Situasjonsbilde høsten 2011 viser treets plassering i midtdeleeren mellom syd- og nordgående kjøreretning i Oxenstiernsgatan i Stockholm. Bildet over er tatt fra syd mot nord, mens bildet under er tatt fra nord mot syd.

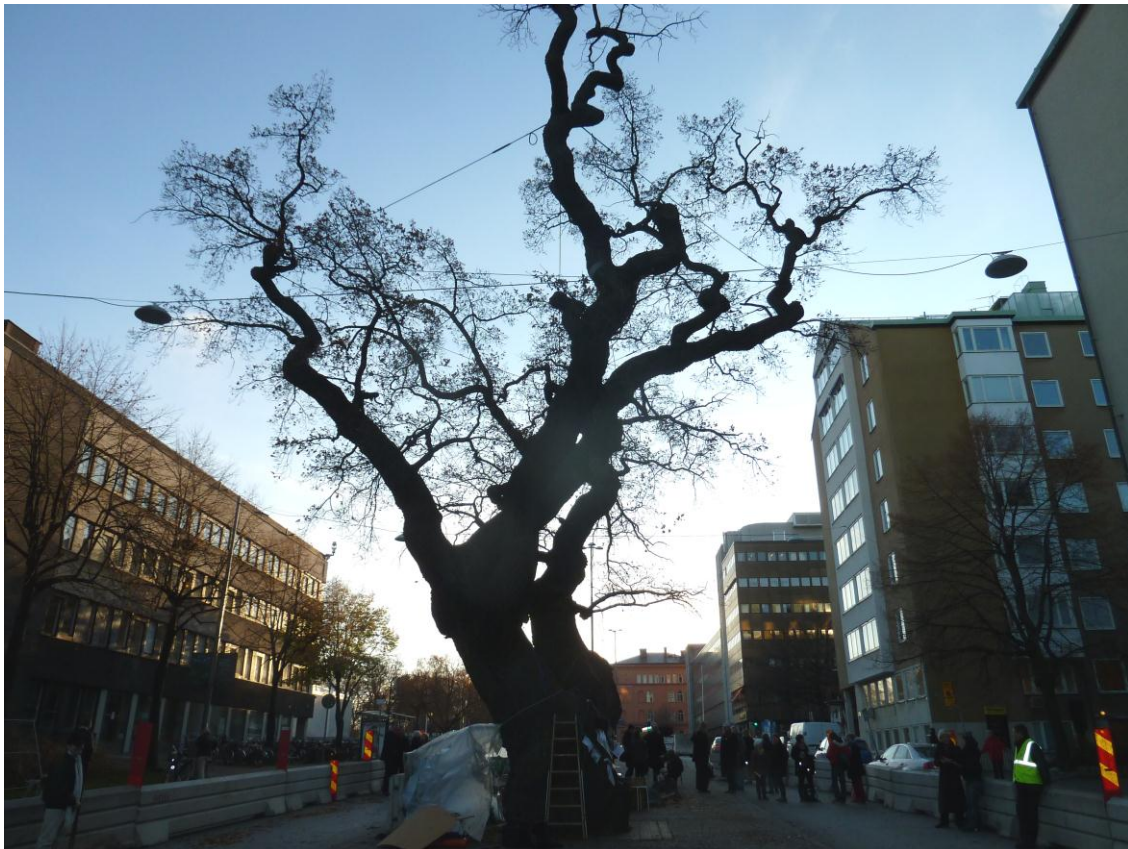
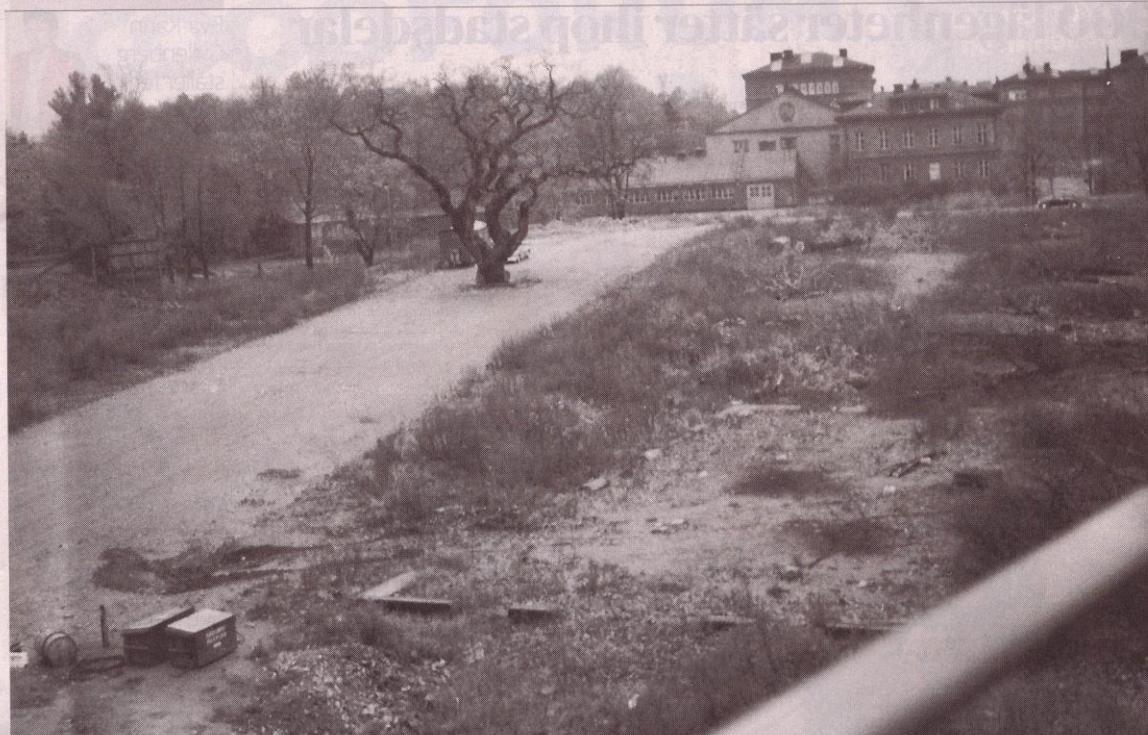
I forbindelse med opparbeiding av Oxenstiernsgatan som tok til på 1950 tallet, ble terrenget over treets rotsone hevet med minimum 2,14 meter. Oppfyllingsmassen besto for det meste av knust stein (no: pukk) og utgjør i dag et solid veifundament. For å unngå stammeskader og samtidig kunne legge til rette for noe gassutveksling (O₂ inn og CO₂ ut) fra rotsonen, ble det murt opp en brønnkonstruksjon rundt stammen. Avstanden mellom brønnveggen og stammen ser etter tilsendte bilder ut til å være ca 50 cm. Oppfyllingen er imidlertid så ekstrem at rotsonen må ha lidd under oksygenmangel/syrebrist i mer enn 50 år.

Den ekstreme oppfyllingen representerer en kraftig forringelse av treets vekstbetingelser. Først og fremst vil det oppstå mangel på oksygen (syrebrist). Til sammenlikning vil oksygenmengden i jorda vi finner på 90 cm dybde i park og hageanlegg vanligvis være så lavt at det er lite rotaktivitet å spore under dette nivået. Mesteparten av røttene finner vi her i det øvre jordsjiktet fra toppen og ca 30 cm ned. Oppfyllingsmassenes egenskaper er ikke kjent for konsulent, men det er sannsynlig at en så omfattende oppfylling har redusert gassutvekslingen til røttene betydelig. God gassutveksling er nødvendig for at respirasjonen i rotsystemet skal kunne foregå normalt. Med dårlig gassutveksling kan det også være en risiko for at det dannes metangass som vil ha en toksisk effekt på rotsystemet.

Over: Bildet over viser situasjonen i 1957 der treets rotsone er fylt opp 2- 2,5 meter med det som sannsynligvis er knuste steinmasser. Oppfyllingen utgjør fundamenteringen til den nye Oxenstiernsgatan som nå er under etablering. Av bildet ser det ut til at oppfyllingen kan ha funnet sted allerede noen år tidligere.

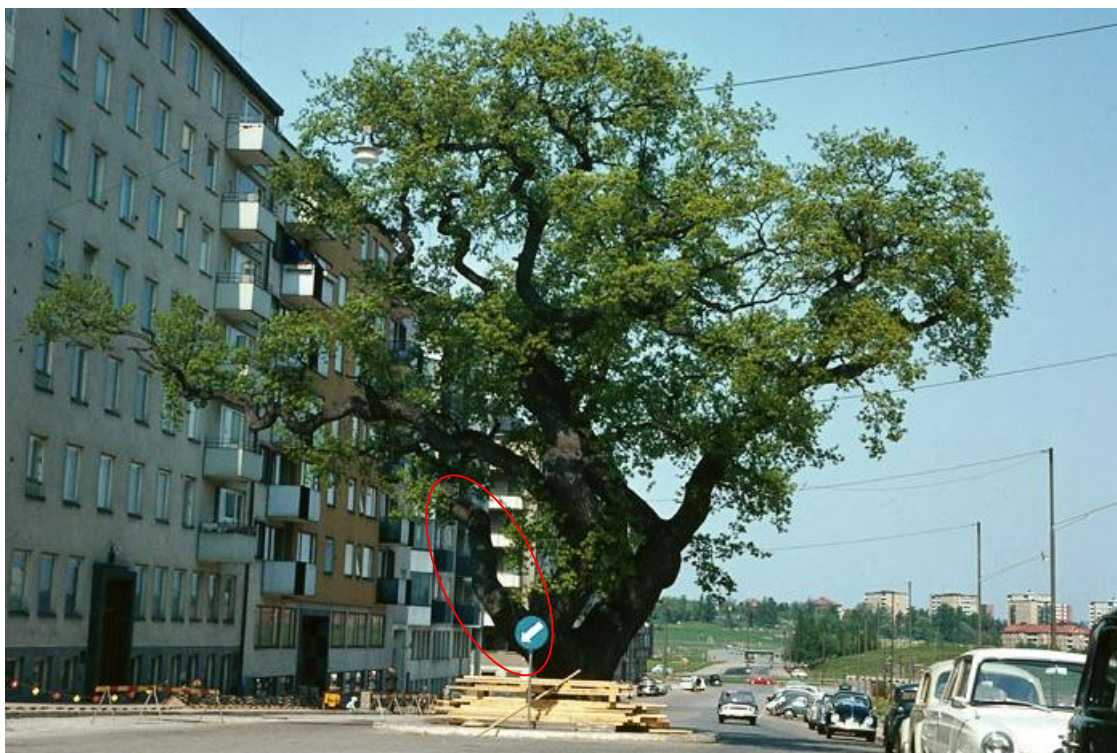
Under: På bildet under ser vi situasjonen i 1963. Den lave grenen som ble fjernet en gang på 1970 tallet og som etterlot en sårflate på 1 m², er på tidspunktet bildet ble tatt, fortsatt i live (avmerket med rød innringing). Gatene er nå etablert og tatt i bruk. Bildet er lånt fra Stockholm kommune.

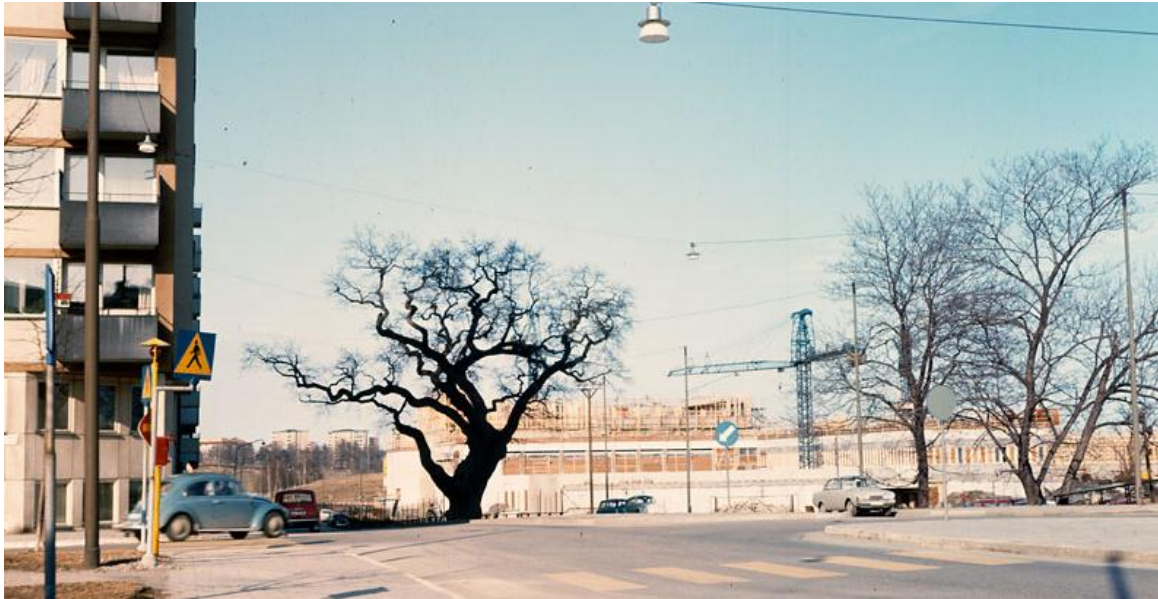
Over: Bildet viser situasjonen i 1966. Gaten er ferdig utbygget, mens oppføring av ny bebyggelse er nå i gang på østsiden av treet. Bildet er lånt fra Stockholm kommune.

Under: Bildet viser situasjonen i 1968. Allerede nå ser vi tydelig at den lave store grenen er døende (rød innringning). På bildet ser vi også tydelig tegn til skuddavdøing flere steder i krona (gule piler). Det er nå minst 11- 12 år siden oppfyllingen fant sted og det er på dette tidspunkt konsekvensen av inngrepet begynner å vise seg for alvor. Bildet er lånt fra Stockholm kommune.

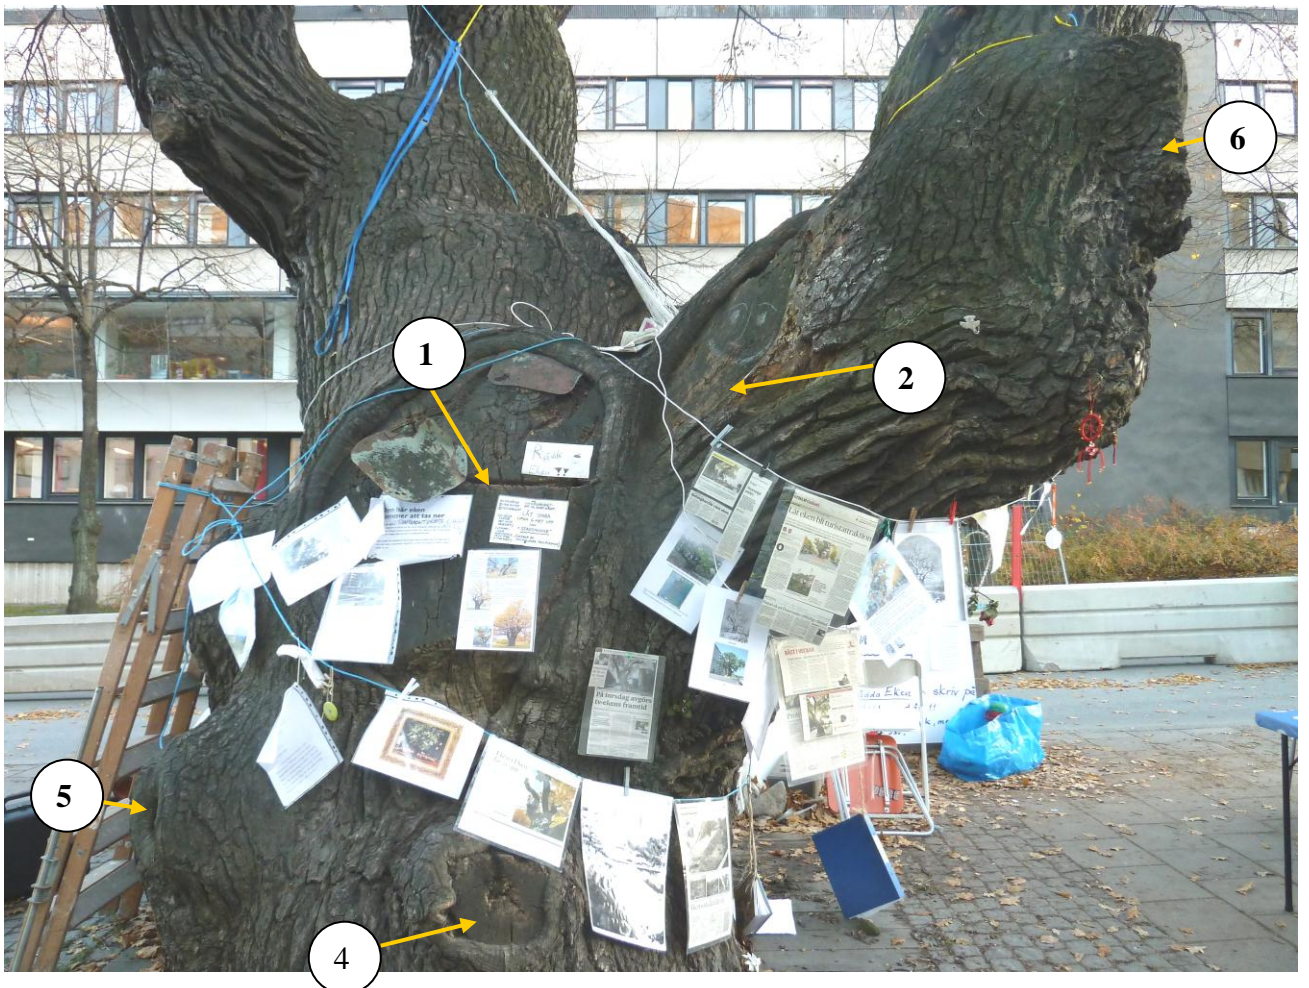
Under. Figuren under markerer lokaliseringen av skadene: 1,2,4 5 og 6.

Mekanisk skade Stamme nr 1 (den ene av fire kodominante stammer hvorav denne orienterer seg mot nord)	Her ble det funnet en mekanisk skade etter beskjæring eller brekkasje lokalisert på nordsiden av stammen ca 5 meter over basis. Skaden er av eldre opprinnelse og har en sårveddekning som utgjør ca. 70 % av den opprinnelige sårflaten. Ved nærmere undersøkelse ble det også funnet en hul råtelomme med en utbredelse som omfatter 60- 70 % av stammetverrsnittet (bedømt visuelt etter å ha klatret opp og kikket inn i åpningen.) For bilder av skadene se fotovedlegg.
Mekanisk skade Stamme nr 4 (den ene av fire kodominante stammer hvorav denne orienterer seg mot syd)	Denne stammen har 2 større sår etter beskjæring samt en omfattende stammeskade som strekker seg som et sammenhengende sårbelte fra toppen av det store såret på hovedstammen og 3,5 – 4 meter opp langs strekksiden av stammen som lener seg mot syd. Dette er en skade med en særdeles kritisk plassering. En tomografmåling foretatt i 2003 viste den gangen betydelige råteutvikling i dette området. Langs sårkantens vestsiden er sårvedutviklingen meget dårlig. På motsatt side er sårvedutviklingen noe bedre, men langt fra bra nok til å kompensere for det tap av styrke som råten på innsiden av denne stammen representerer. <i>Ved senere omtale vil denne skaden bli referert til som skade nr 2.</i> I forlengelse av skade nr. 2, finner vi et eldre beskjæringssår med en sår diameter på ca 45 cm. Også her er sårvedutviklingen meget dårlig. <i>Ved senere omtale vil denne skaden bli referert til som skade nr 3.</i> For bilder av skadene se fotovedlegg.
