Slutredovisning nya bad

Provtagning vid nya strandbad 2007-2008

En rapport från Miljöförvaltningen

September 2008

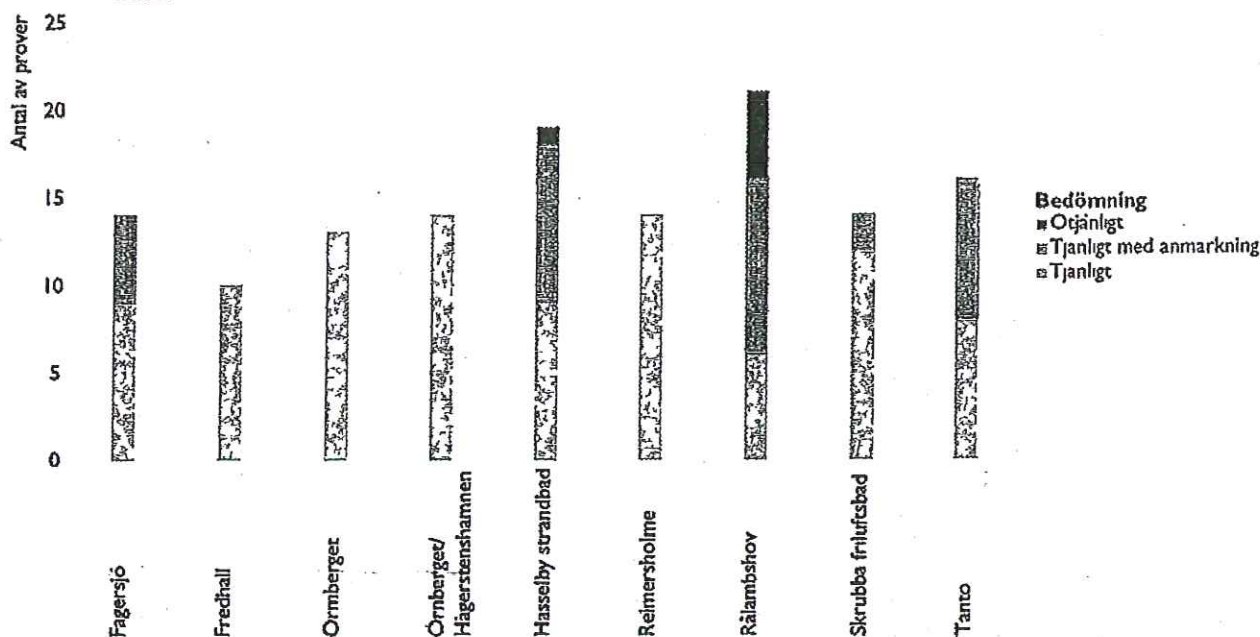
Diagram 1 Bedömning av badvattenkvaliteten utifrån enskilda prover 2007-2008. Fagersjö 2005-2006.

Generellt visar bedömningen av enskilda prov på en god badvattenkvalitet. Otjänliga prover är endast uppmätta vid två platser; fem stycken vid Rålambshov samt ett vid Hässelby strandbad. Prover som bedömts som tjänliga med anmärkning förekommer vid fem av platserna; tio vid Rålambshov, nio vid Hässelby strandbad, åtta vid Tanto, fem vid Fagersjö samt två vid Skrubba friluftsbad. Fredhäll, Ormberget, Örnberget/Hägerstenshamnen samt Reimersholme visar enbart tjänliga prover. (se diagram 1)

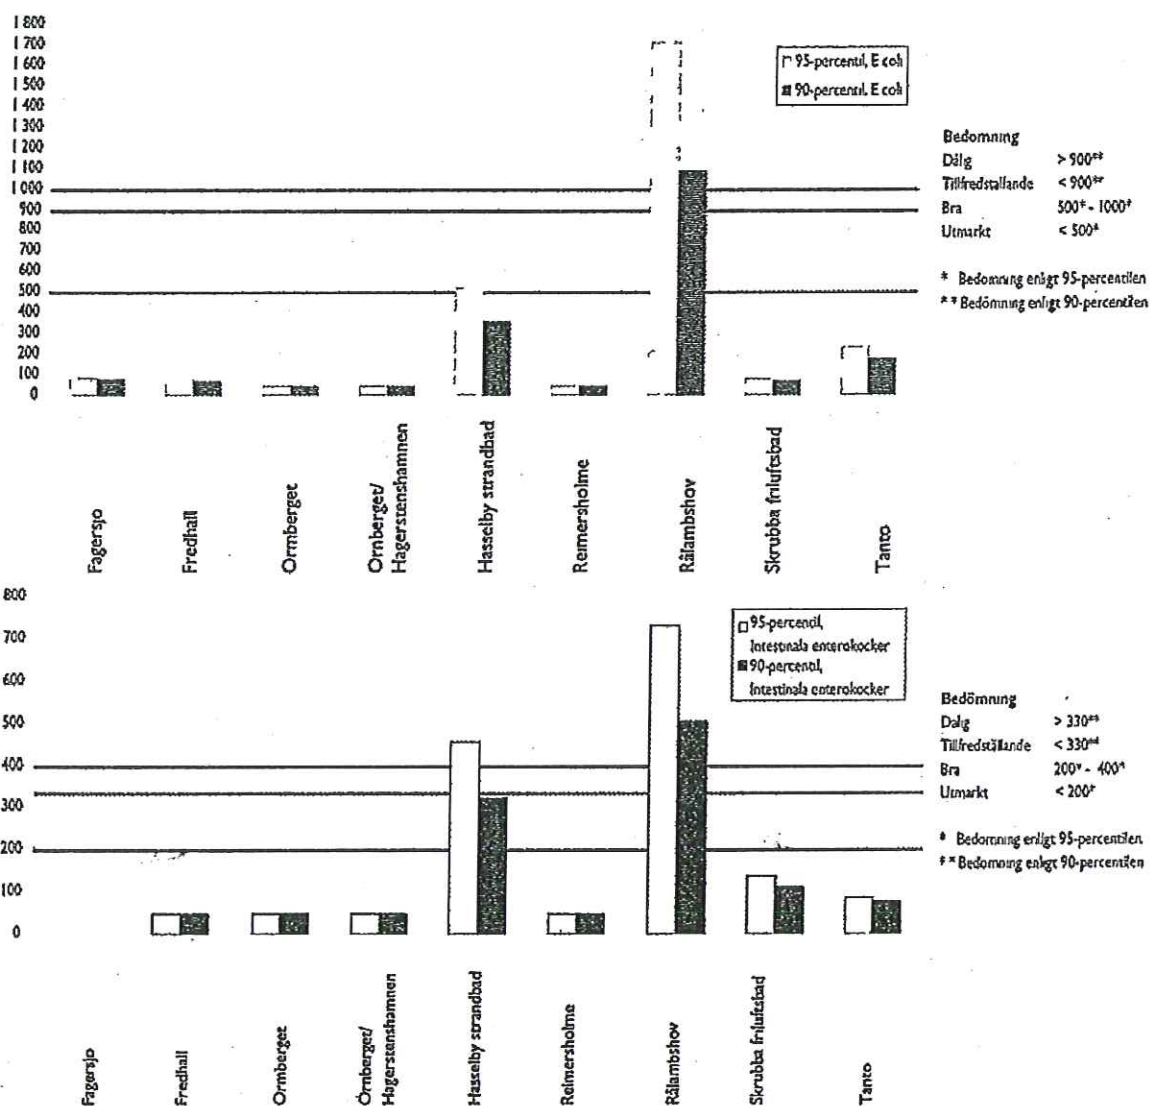
Även klassificeringen baserat på bakteriologiska undersökningar från flera badsäsonger visar en generellt god badvattenkvalitet vid de nya platserna. Samtliga utom två av platserna klassificeras som utmärkt badvatten. De två platser som ej klassificeras som utmärkt är Rålambshov och Hässelby strandbad. Rålambshov klassificeras som dålig och Hässelby strandbad som tillfredställande.

Diagram 2.: Underlag för klassificeringen av badvattnet vid de undersökta platserna. Det övre diagrammet visar klassificeringsunderlaget för *E. coli*. Det undre diagrammet underlaget för klassificeringen för Intestinala enterokocker.

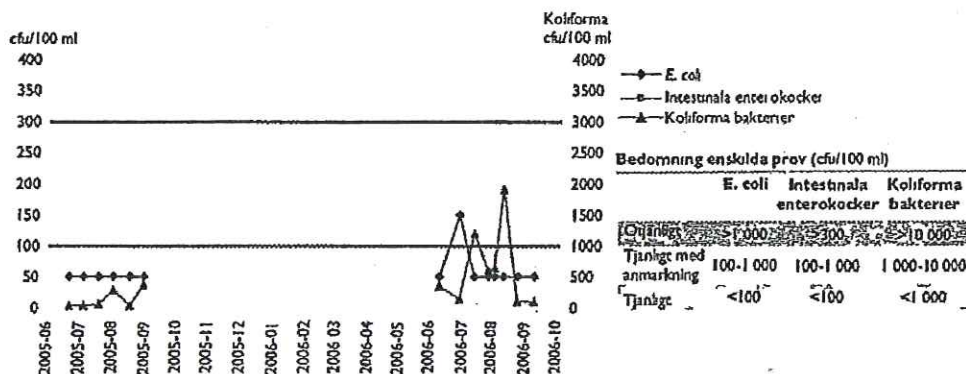
Diagram 3 Badvattenkvalitet för enskilda prov vid Fagersjö 2005-2006.

Under 2005 och 2006 förekom fem prover som bedömts om "tjänligt med anmärkning". Samtliga av dessa uppmättes under 2006, varav fyra baseras på halten koliforma bakterier och en på halten *E. coli* (se diagram 3)

Enligt EU:s Badvattenklassificering: Utmärkt

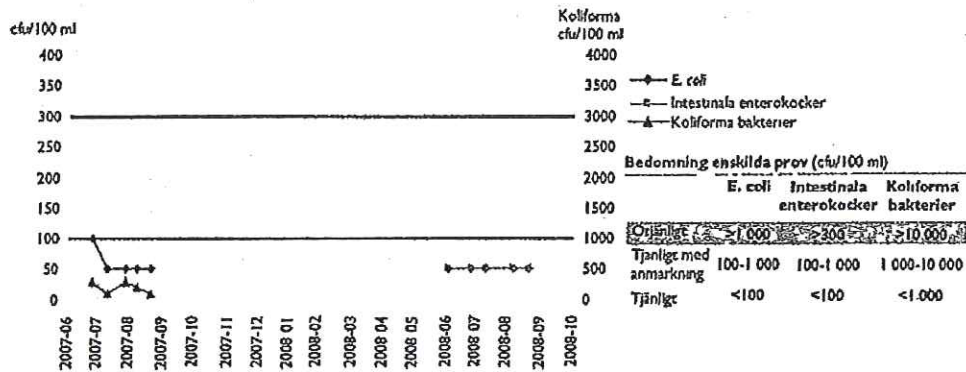
Diagram 4 Badvattenkvalitet för enskilda prov vid Fredhäll 2007-2008.

Under 2007 och 2008 har badvattenkvaliteten varit jämn och god. Samtliga prover har varit tjänliga. (se diagram 4)

Enligt EU:s Badvattenklassificering: Utmärkt

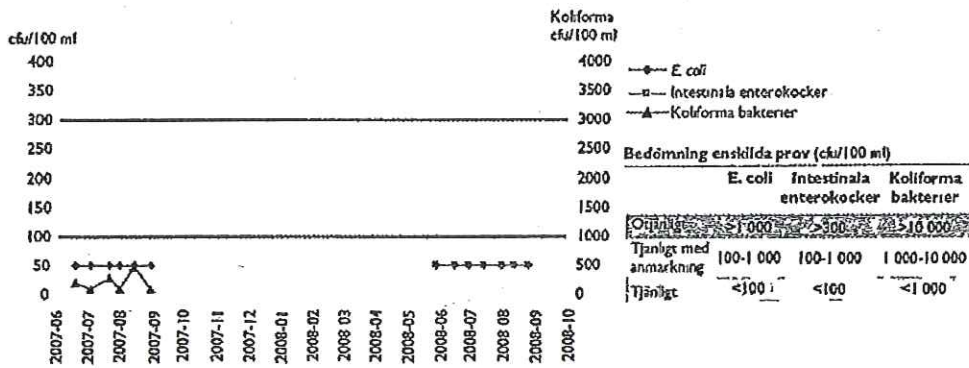
Diagram 5 Badvattenkvalitet för enskilda prov vid Ormberget 2007-2008.

Under 2007 och 2008 har badvattenkvaliteten varit jämn och god. Samtliga prover har varit tjänliga. (se diagram 5)

Enligt EU:s Badvattenklassificering: Utmärkt

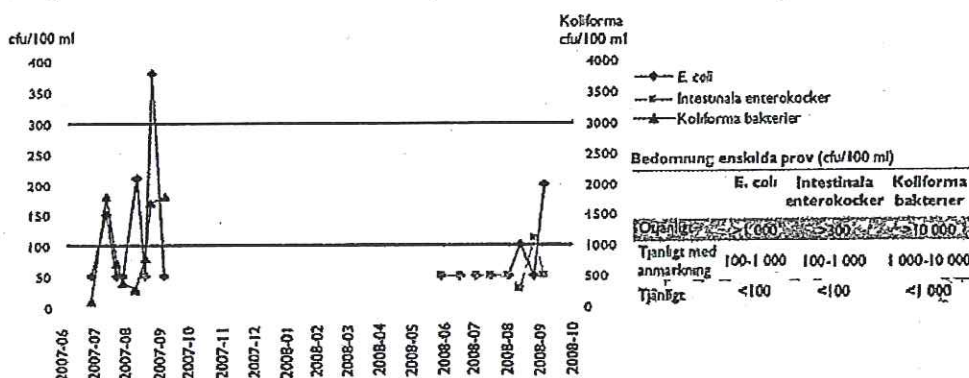
Diagram 6 Badvattenkvalitet för enskilda prov vid Tanto 2007-2008.

Under 2007 och 2008 har badvattenkvaliteten varit relativt ojämn, men har dock blivit bättre under 2008. Prover som bedömts om "tjänligt med anmärkning" har förekommit vid åtta tillfällen. Sex av dessa uppmättes under 2007, resterande två under 2008. För 2007 var enbart två av totalt åtta prov tjänliga. Under 2008 var förhållandet det omvända och sex av totalt åtta prover var tjänliga. (se diagram 6)

Enligt EU:s Badvattenklassificering: Utmärkt

Miljöförvaltningen rekommenderar dock att avvakta ytterligare ett års provtagning innan beslut tas om inrättande av officiellt strandbad vid Tanto samt Hässelby strandbad.

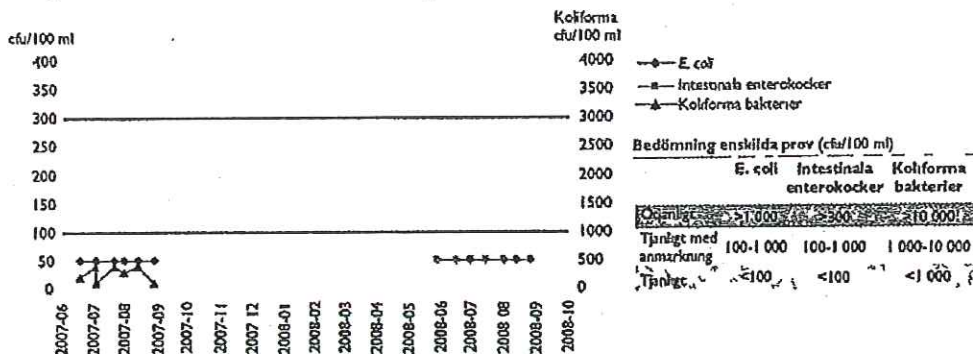
Diagram 7 Badvattenkvalitet för enskilda prov vid Örnerget 2007-2008.

Under 2007 och 2008 har badvattenkvaliteten varit jämn och god. Samtliga prover har varit tjänliga. (se diagram 7)

Enligt EU:s Badvattenklassificering: Utmärkt

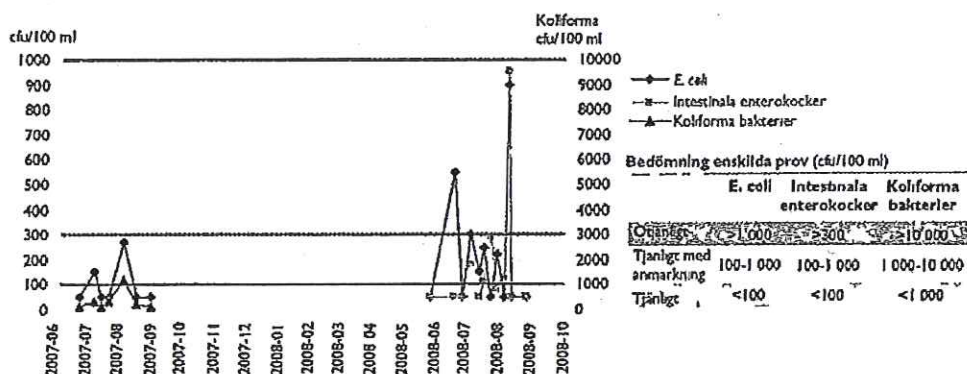
Diagram 8 Badvattenkvalitet för enskilda prov vid Hässelby strandbad 2007-2008.

Under 2007 och 2008 har badvattenkvaliteten varit relativt ojämn, och har försämrats under 2008. Prover som bedömts om "tjänligt med anmärkning" har förekommit vid nio tillfällen. Sju av dessa uppmättes under 2008, resterande två under 2007. Under 2008 uppmättes även ett otjänligt prov. För 2008 var enbart fyra av totalt tolv prov tjänliga. (se diagram 8)

Enligt EU:s Badvattenklassificering: Tillfredställande

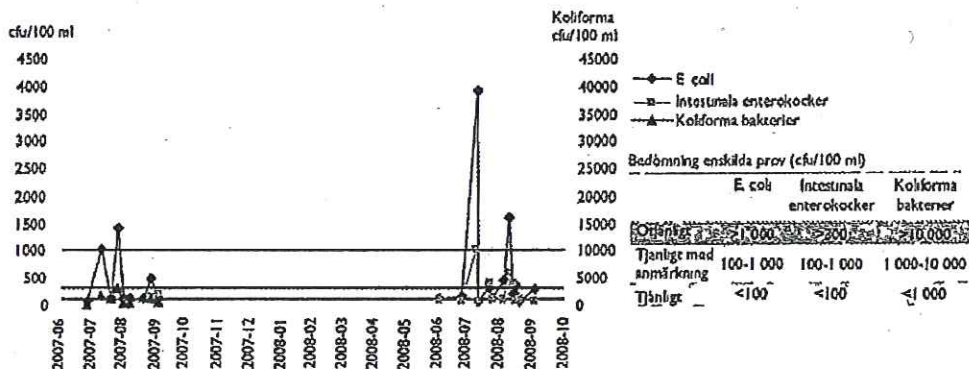
Diagram 9: Badvattenkvalitet för enskilda prov vid Rålambshov 2007-2008.

I anslutning till Rålambshovsparkens stora gräsytor finns i dag två mindre ständer med grov sand. Platsen är omgiven av vägar, parkmark och tät stadsbebyggelse. I nära anslutning mynnar flera större brädd- och dagvattenutlopp. Platsen ligger inom hamnområdet och omfattas i dagsläget av det generella badförbudet.

Under 2007 och 2008 har badvattenkvaliteten varit dålig. Under perioden har endast sex av totalt 21 prover bedömts som tjänliga. Otjänliga prover har förekommit vid fem tillfällen, fyra under 2008 och ett under 2007. (se diagram 9)

Enligt EU:s Badvattenklassificering: Dålig

Ur bakteriologisk synvinkel har Miljöförvaltningen ingen invändning mot att inrätta bad på någon av de föreslagna platserna, förutom Rålambshov där badvattenkvaliteten i dagsläget bedöms vara för dålig.

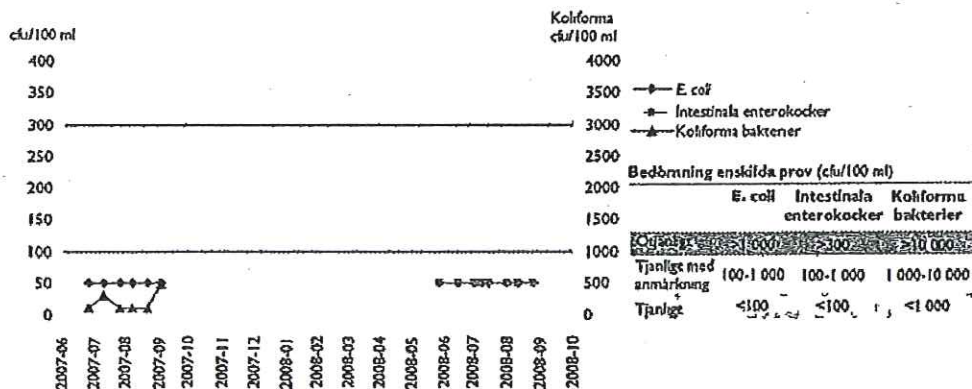
Diagram 10 Badvattenkvalitet för enskilda prov vid Reimersholme 2007-2008.

Under 2007 och 2008 har badvattenkvaliteten varit jämn och god. Samtliga prover har varit tjänliga. (se diagram 10)

Enligt EU:s Badvattenklassificering: Utmärkt

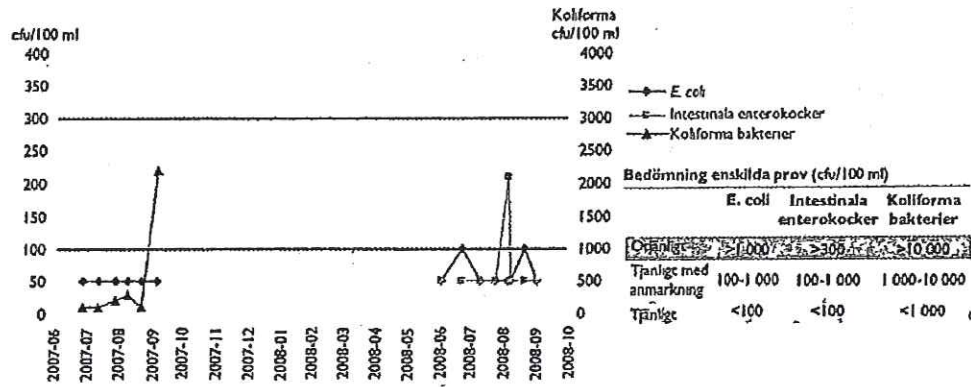
Diagram 11: Badvattenkvalitet för enskilda prov vid Skrubba friluftsbad 2007-2008.

Under 2007 och 2008 har två prover bedömts som ”tjänligt med anmärkning”, en 2007 samt en 2008. I övrigt har samtliga prover varit tjänliga. (se diagram 11)

Enligt EU:s Badvattenklassificering: Utmärkt
