Michael Åhström
Anläggning
08-508 264 21
michael.ahstrom@stockholm.se

Till
Trafik- och renhållningsnämnden
2013-03-14

Rapport om Slussens tekniska status

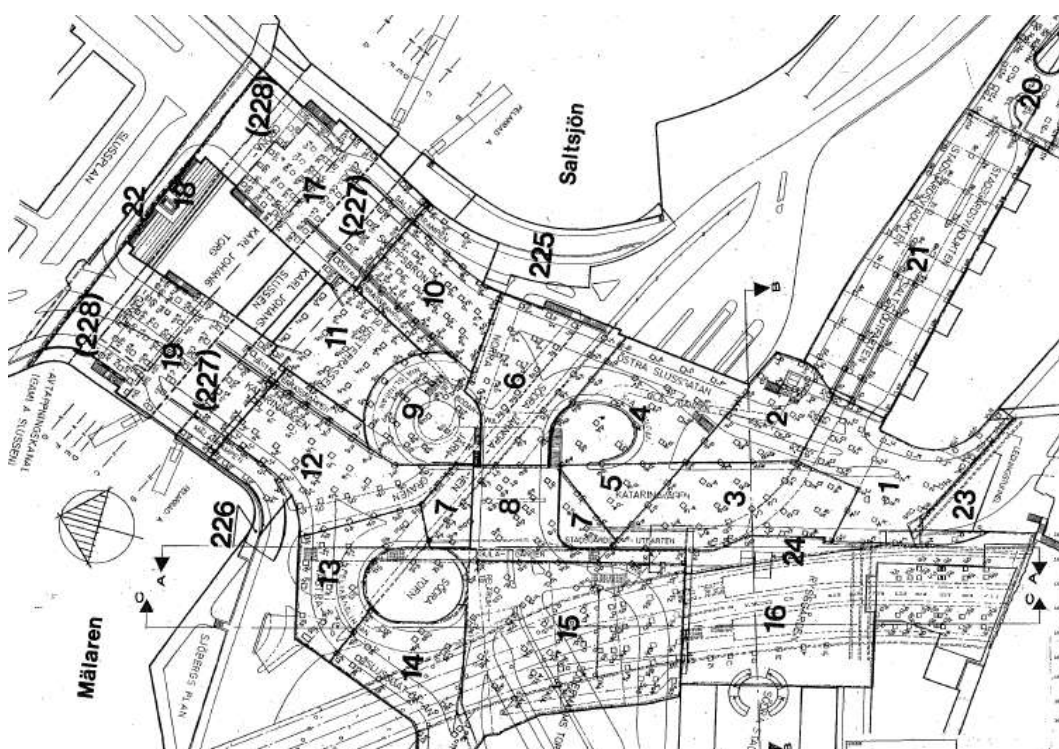
Den enskilt viktigaste anledningen till nedbrytningen hos Slussens konstruktioner är den betongkvalitet som användes när anläggningen byggdes. Vid tiden för Slussens uppförande på 1930-talet var tösaltning en okänd företeelse och betongen från denna tid saknar därför förmågan att motstå angrepp från frost i närvaro av vägsalt. Betongen har även en mikrostruktur som tyvärr inte är tät mot fukt och vägsalt, vilket gör att armeringen lätt angrips av salt med efterföljande korrosion.
