Cykelåtgärder på Kungsbron

Bilaga 1 - Konfliktobservationsstudie av korsningen Kungsgatan/Vasagatan

ATKINS

2014-01-17

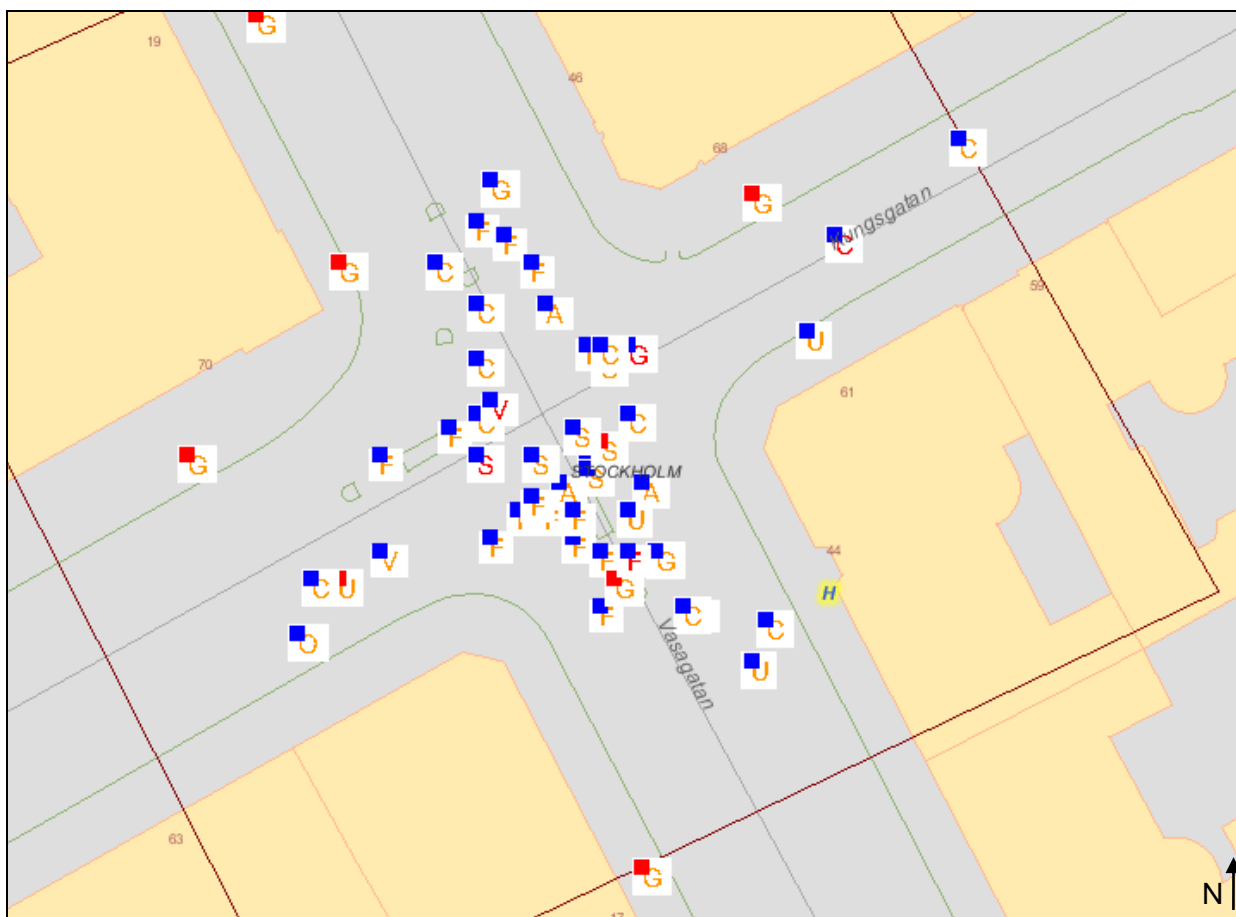
Mellan 2000 till och med 2013 har det inom och i anslutning till berörd korsning rapporterats in totalt 56 olyckor i STRADA¹ från både polis och sjukhus. Av det totala antalet olyckor har 48 definierats som lindriga och 7 svåra. Därtill har 1 dödsolycka ägt rum. Cirka 2/3 av olyckorna har inträffat inom korsningsområdet. Resterande 1/3 har inträffat i anslutning till korsningen, se figur 9.

Figur 9 Utsnitt ur karta från STRADA. Röda prickar är olyckor från sjukhusrapporter och blåa från polisrapporter. Textfärgen indikerar svårighetsgrad. Röd=svår olycka, Gul=lindrig olycka.

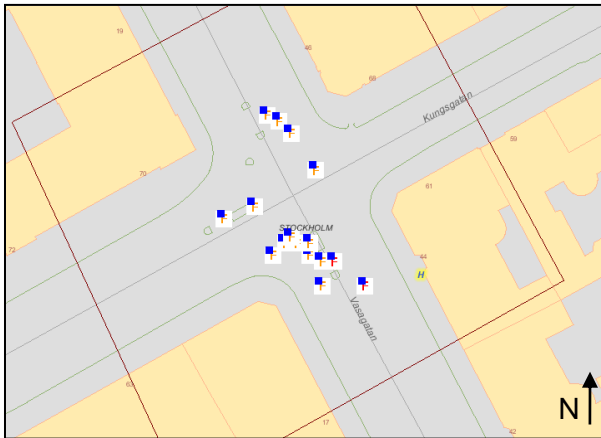
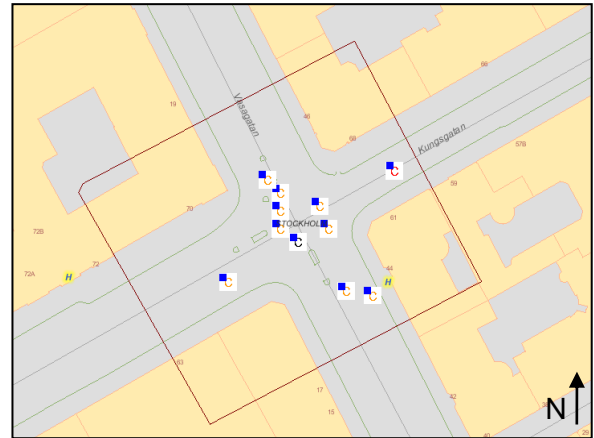
I figur 11-13 syns mer tydligt var olyckorna har inträffat. Olyckor där fotgängare och motorfordon är inblandade är tydligt kopplade till övergångsställen. Bland dessa är övergångsstället tvärs södra tillfarten mest olycksdrabbad, där också flest fotgängare passerar. För cyklister är det främst mitt i och i nordvästra delen av korsningen som olyckor inträffat.

Figur 11 Till vänster, utsnitt ur STRADA som visar olyckor mellan fotgängare och motorfordon. Figur 12 Till höger, utsnitt ur STRADA som visar olyckor mellan cyklister och motorfordon.

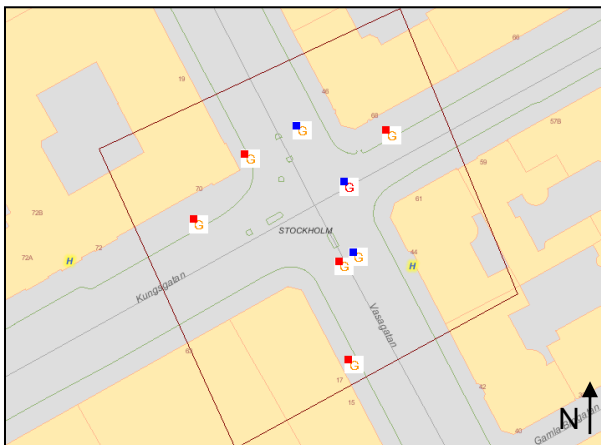
Figur 13 Utsnitt ur STRADA som visar olyckor mellan fotgängare och cykel/moped

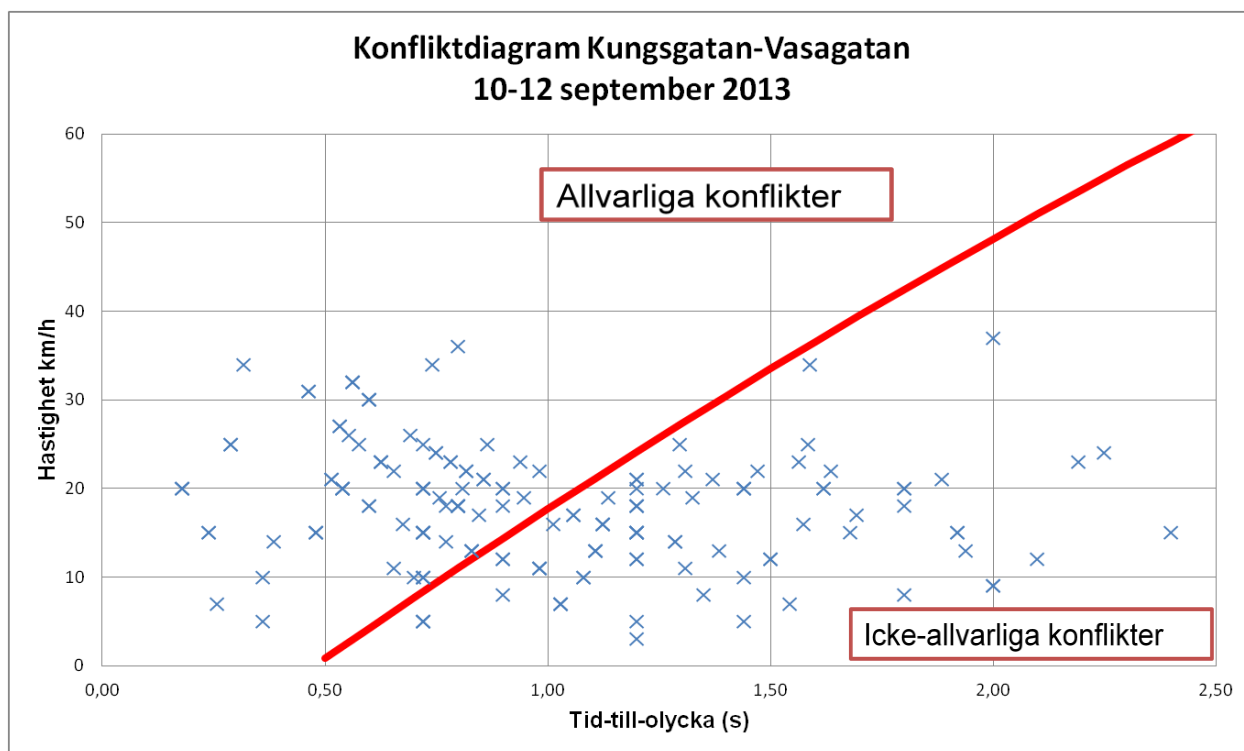
Utifrån registrerade konflikter har ett konfliktdiagram upprättats. I diagrammet nedan syns registrerade konflikter utifrån deras tid-till-olycka-värde samt dimensionerande hastighet för konflikten. Den röda linjen separerar allvarliga och icke-allvarliga konflikter. Av de 172 konflikter som redovisas i diagrammet har 50 % eller 86 stycken bedömts som allvarliga.

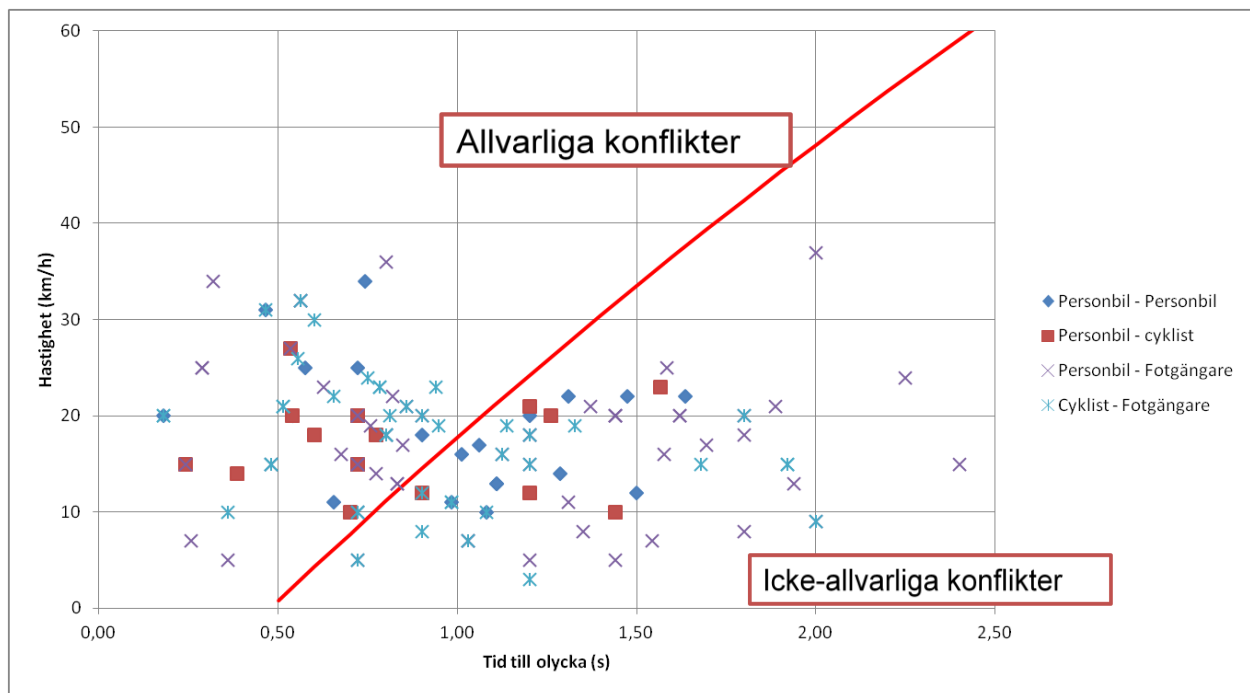
Vid sammanställning av de trafikantslag som är inblandade i konflikterna är det tydligt att personbilar och fotgängare är de trafikantgrupper som är mest inblandade i både allvarliga och icke-allvarliga konflikter. MC är inblandade i procentuellt flest allvarliga konflikter och även cyklister är inblandade i fler allvarliga än icke-allvarliga konflikter.

Figur 18 Konfliktodiagram uppdelat per inblandade trafikantlag.
