Bergslagsvägen/Drottningholmsvägen

- Åtgärdsplan för ökad trafiksäkerhet

2014-10-10

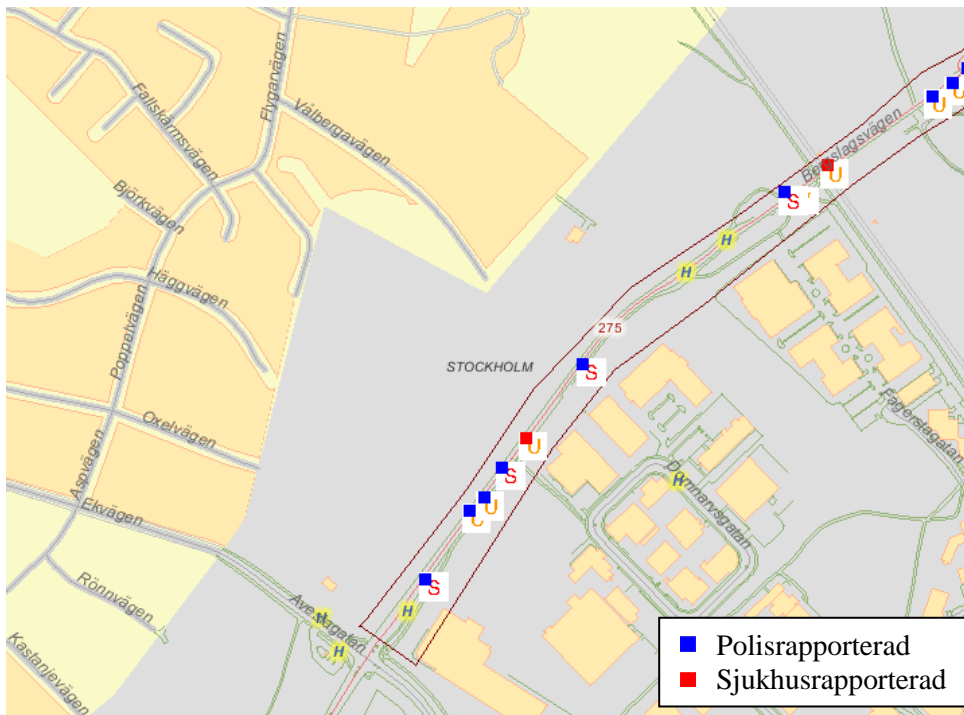
6.2.1 Sträckan mellan cirkulationsplats vid E18 och Avestagatan

På denna sträcka har totalt 18 olyckor inträffat perioden 2007-2013

I övrigt kan konstateras att det för perioden 2007-2011 inträffat ett stort antal singelolyckor (9st) samt att det för perioden 2012-2013 endast inträffat en olycka (avsvängningsolycka). En anledning till det låga antalet olyckor den senaste perioden kan vara de nybyggda cirkulationsplatserna närmast Hjulstakorset.

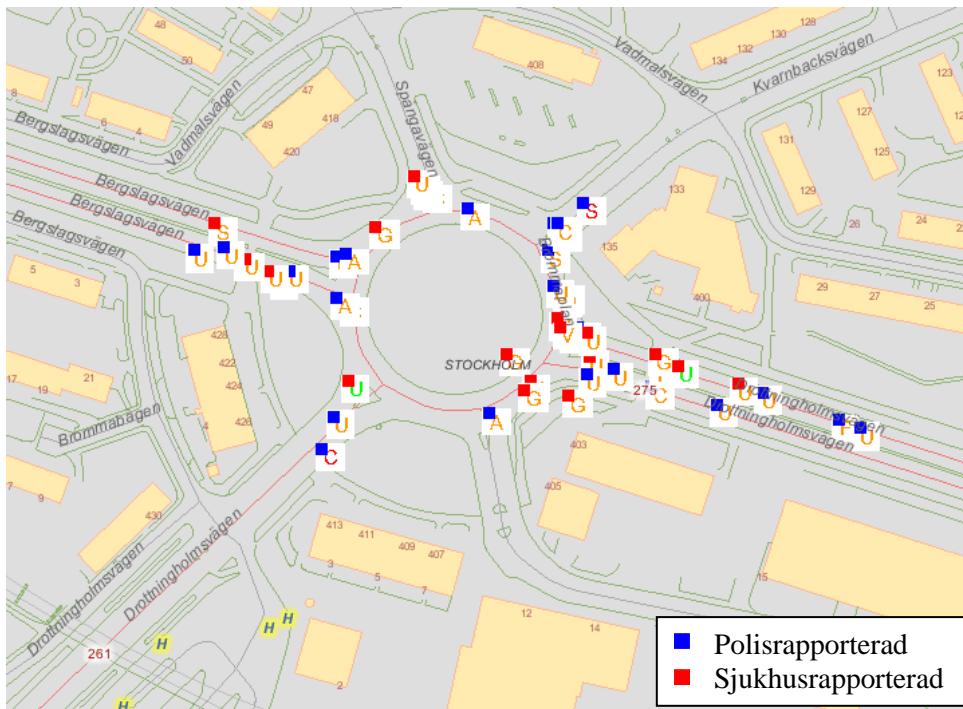
6.2.2 Brommaplan

I denna korsning har totalt 78 olyckor inträffat perioden 2007-2013

I övrigt var det många upphinnande-, cykel- och singelolyckor, men även en del avsvängningsolyckor.

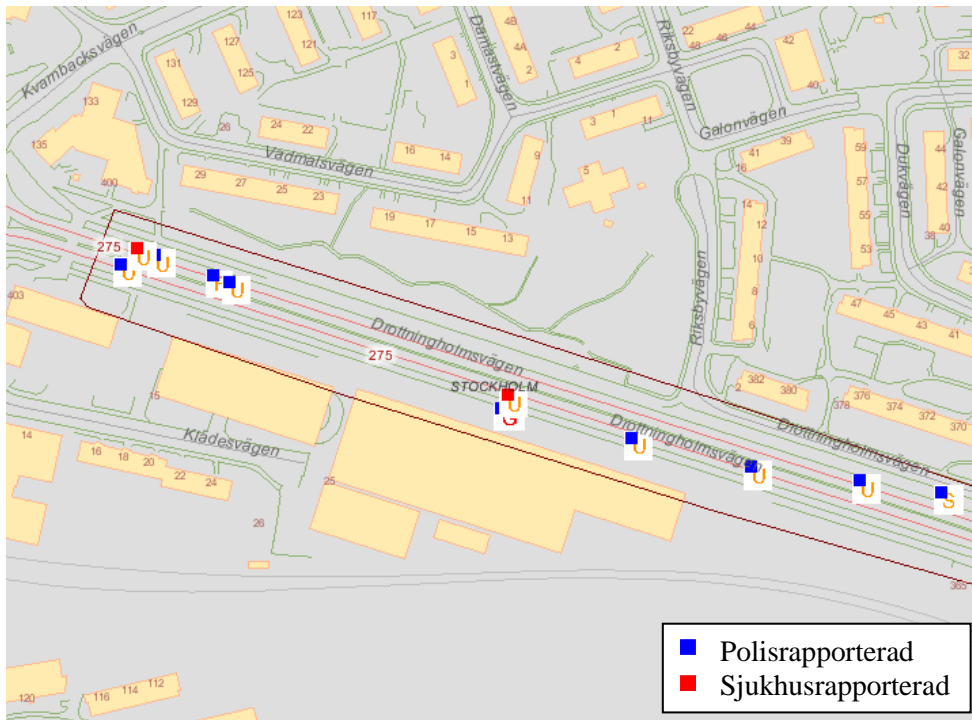
6.2.3 Sträckan mellan Brommaplan och Abrahamsbergsvägen

På denna sträcka har totalt 22 olyckor inträffat perioden 2007-2013

I övrigt var det många upphinnandeolyckor, troligtvis på grund av höga hastigheter - jämfört med vad som är lämpligt för sträckan - i kombination med plötsliga inbromsningar.

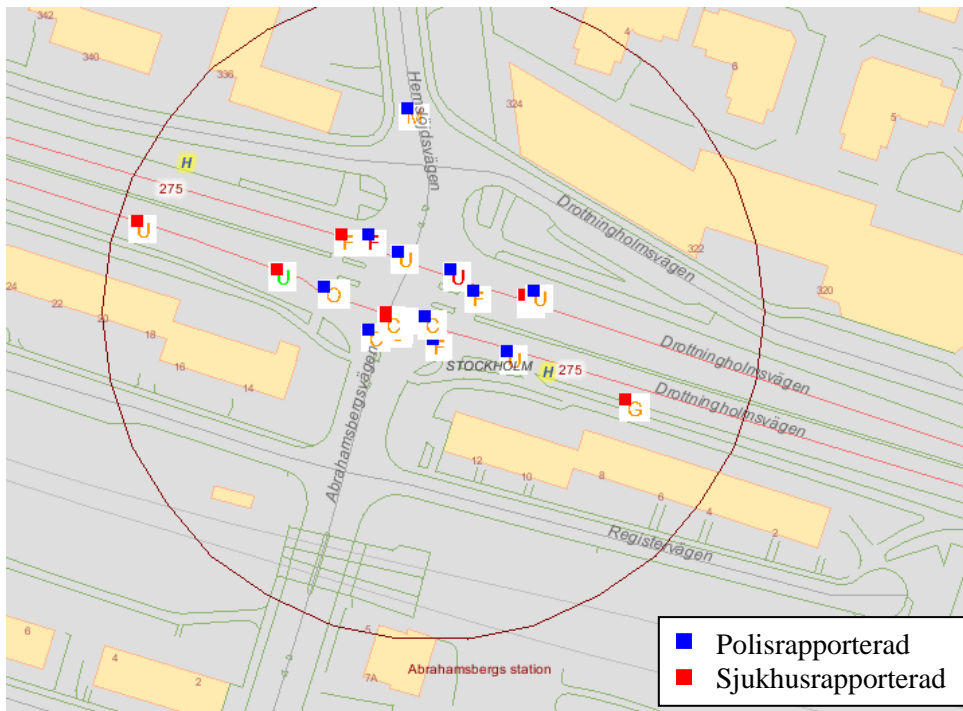
6.2.4 Korsningen med Abrahamsbergsvägen

I denna korsning har det inträffat totalt 24 olyckor perioden 2007-2013.

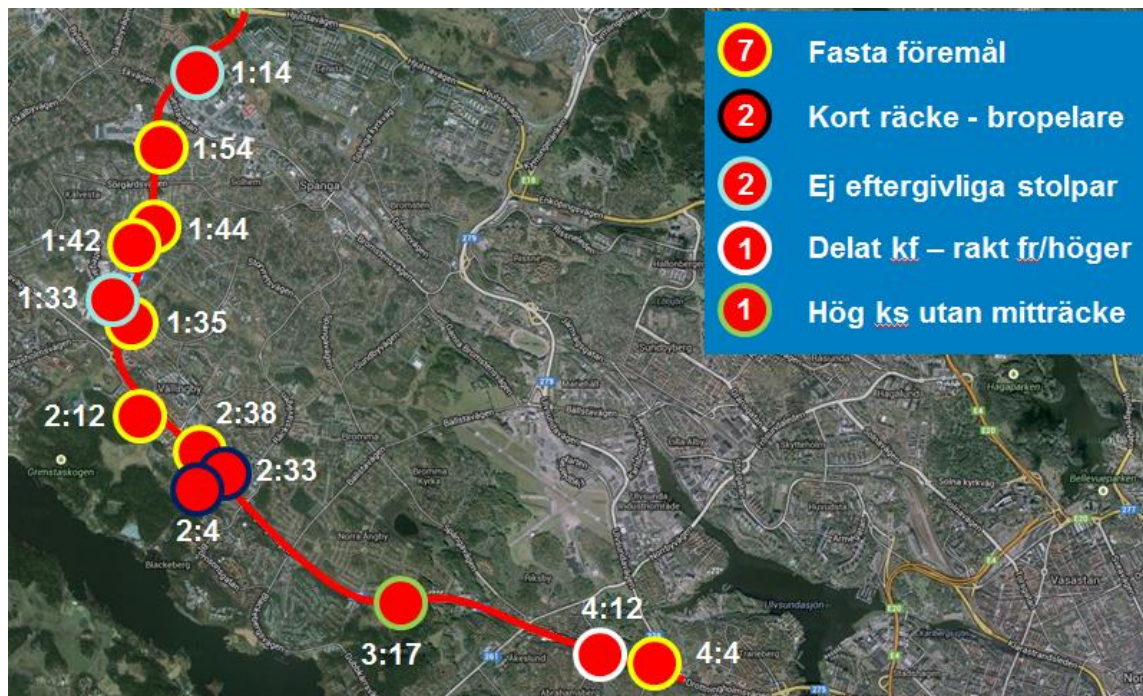
De allvarligaste bristerna enligt den trafiksäkerhetsinspektion som genomfördes 2012 var de brister som klassificerades som röda i inventeringen. Signifikant för dessa är att konsekvensen för en olycka förväntas bli allvarlig eller mycket allvarlig (dödlig) samt att sannolikheten är hög till medel för att det ska inträffa.

Den brist som är mest vanlig bland såväl brister generellt, men även för dessa de allvarligaste bristerna är fasta föremål i säkerhetszonen. Här följer en sammanfattning för dessa röda brister samt de åtgärdsförslag som togs fram i samband med trafiksäkerhetsinspektionen. Se översikt nedan.

Översikt med röda brister markerade – X:XX avser dess objektnummer

Då dessa är de brister som förväntas få allvarligast konsekvens är det logiskt att dessa prioriteras högt. Lämplig åtgärd behöver dock studeras mer ingående i det enskilda fallet.
