Handläggare
Peter Ringkrans
08-508 261 38**Till**
Trafiknämnden
2016-03-10

Renovering av Tantobergets sandsilo. Genomförandebeslut

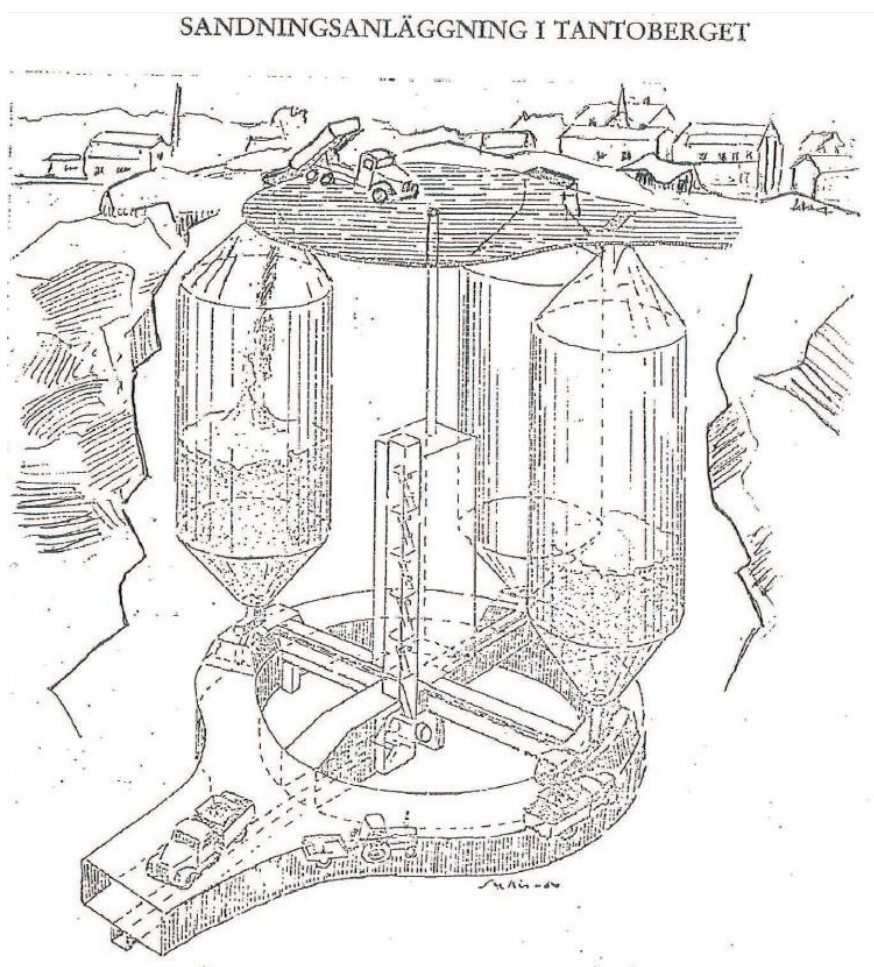
Bild 1

Anläggningen består av tre cylindriska berggrum för sand i en ring och ett mindre berggrum för salt i mitten, se bild 1. Under sandsilorna löper en cirkulär vägtunnel för att möjliggöra direktlastning på sandbilarnas flak.
